เรื่อง แจ้งผลการพิจารณารายงานการวิเคราะห์ผลกระทบสิ่งแวดล้อมโครงการ Boutique Patong Sai3

**สรุปมาตรการป้องกันและแก้ไขผลกระทบสิ่งแวดล้อม และมาตรการติดตามตรวจสอบ  
ผลกระทบสิ่งแวดล้อม**

**ที่ โครงการ Boutique Patong Sai3**

ตารางที่ 1 สรุปผลกระทบสิ่งแวดล้อม มาตรการป้องกันและแก้ไขผลกระทบสิ่งแวดล้อม และมาตรการติดตามตรวจสอบผลกระทบสิ่งแวดล้อม โครงการ Boutique Patong Sai3 ของ บริษัท บูติค ปาตอง สาย3 จำกัด ระยะก่อสร้าง

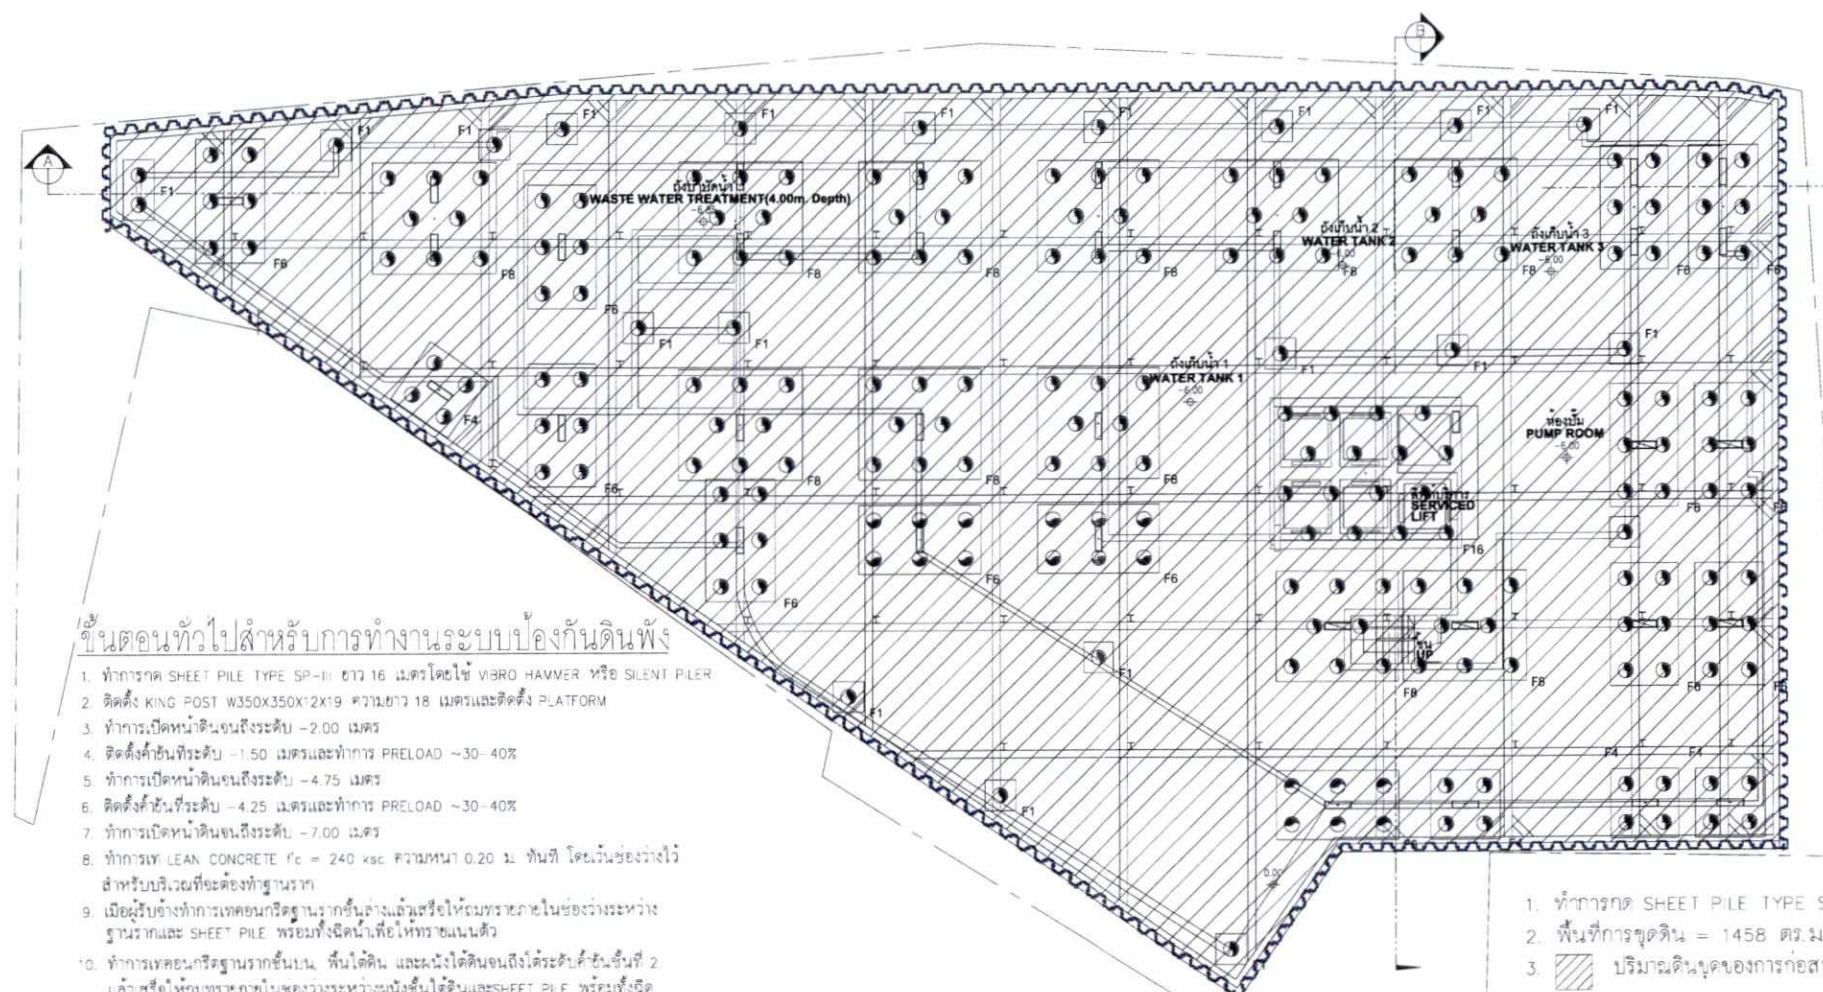
๑๕๓  
เงินตอนทั่วไปสำหรับการทำนาระบบป้องกันดินพัง
