เรื่อง ผลการพิจารณารายงานผลกระทบสิ่งแวดล้อมเบื้องต้น โครงการโรงแรม เดอะบิช พ้อยต์ ๒ (ดัดแปลงและเปลี่ยนการใช้อาคาร) ของบริษัท เค.ดับบลิว. ดีเวลลอปเม้นท์ จำกัด

สรุปมาตรการป้องกันและแก้ไขผลกระทบสิ่งแวดล้อม และมาตรการติดตามตรวจสอบผลกระทบสิ่งแวดล้อม  
ที่โครงการโรงแรม เดอะบิช พ้อยต์ 2 (ดัดแปลงและเปลี่ยนการใช้อาคาร)

ตารางที่ 1 สรุปผลกระทบสิ่งแวดล้อม มาตรการป้องกันและแก้ไขผลกระทบสิ่งแวดล้อม และมาตรการติดตามตรวจสอบผลกระทบสิ่งแวดล้อม โครงการโรงแรม เดอะบีช  
พ้อยต์ 2 (ดัดแปลงและเปลี่ยนการใช้อาคาร) ของบริษัท เค.ดับบลิว. ดีเวลลอปเม้นท์ จำกัด ระยะก่อสร้าง

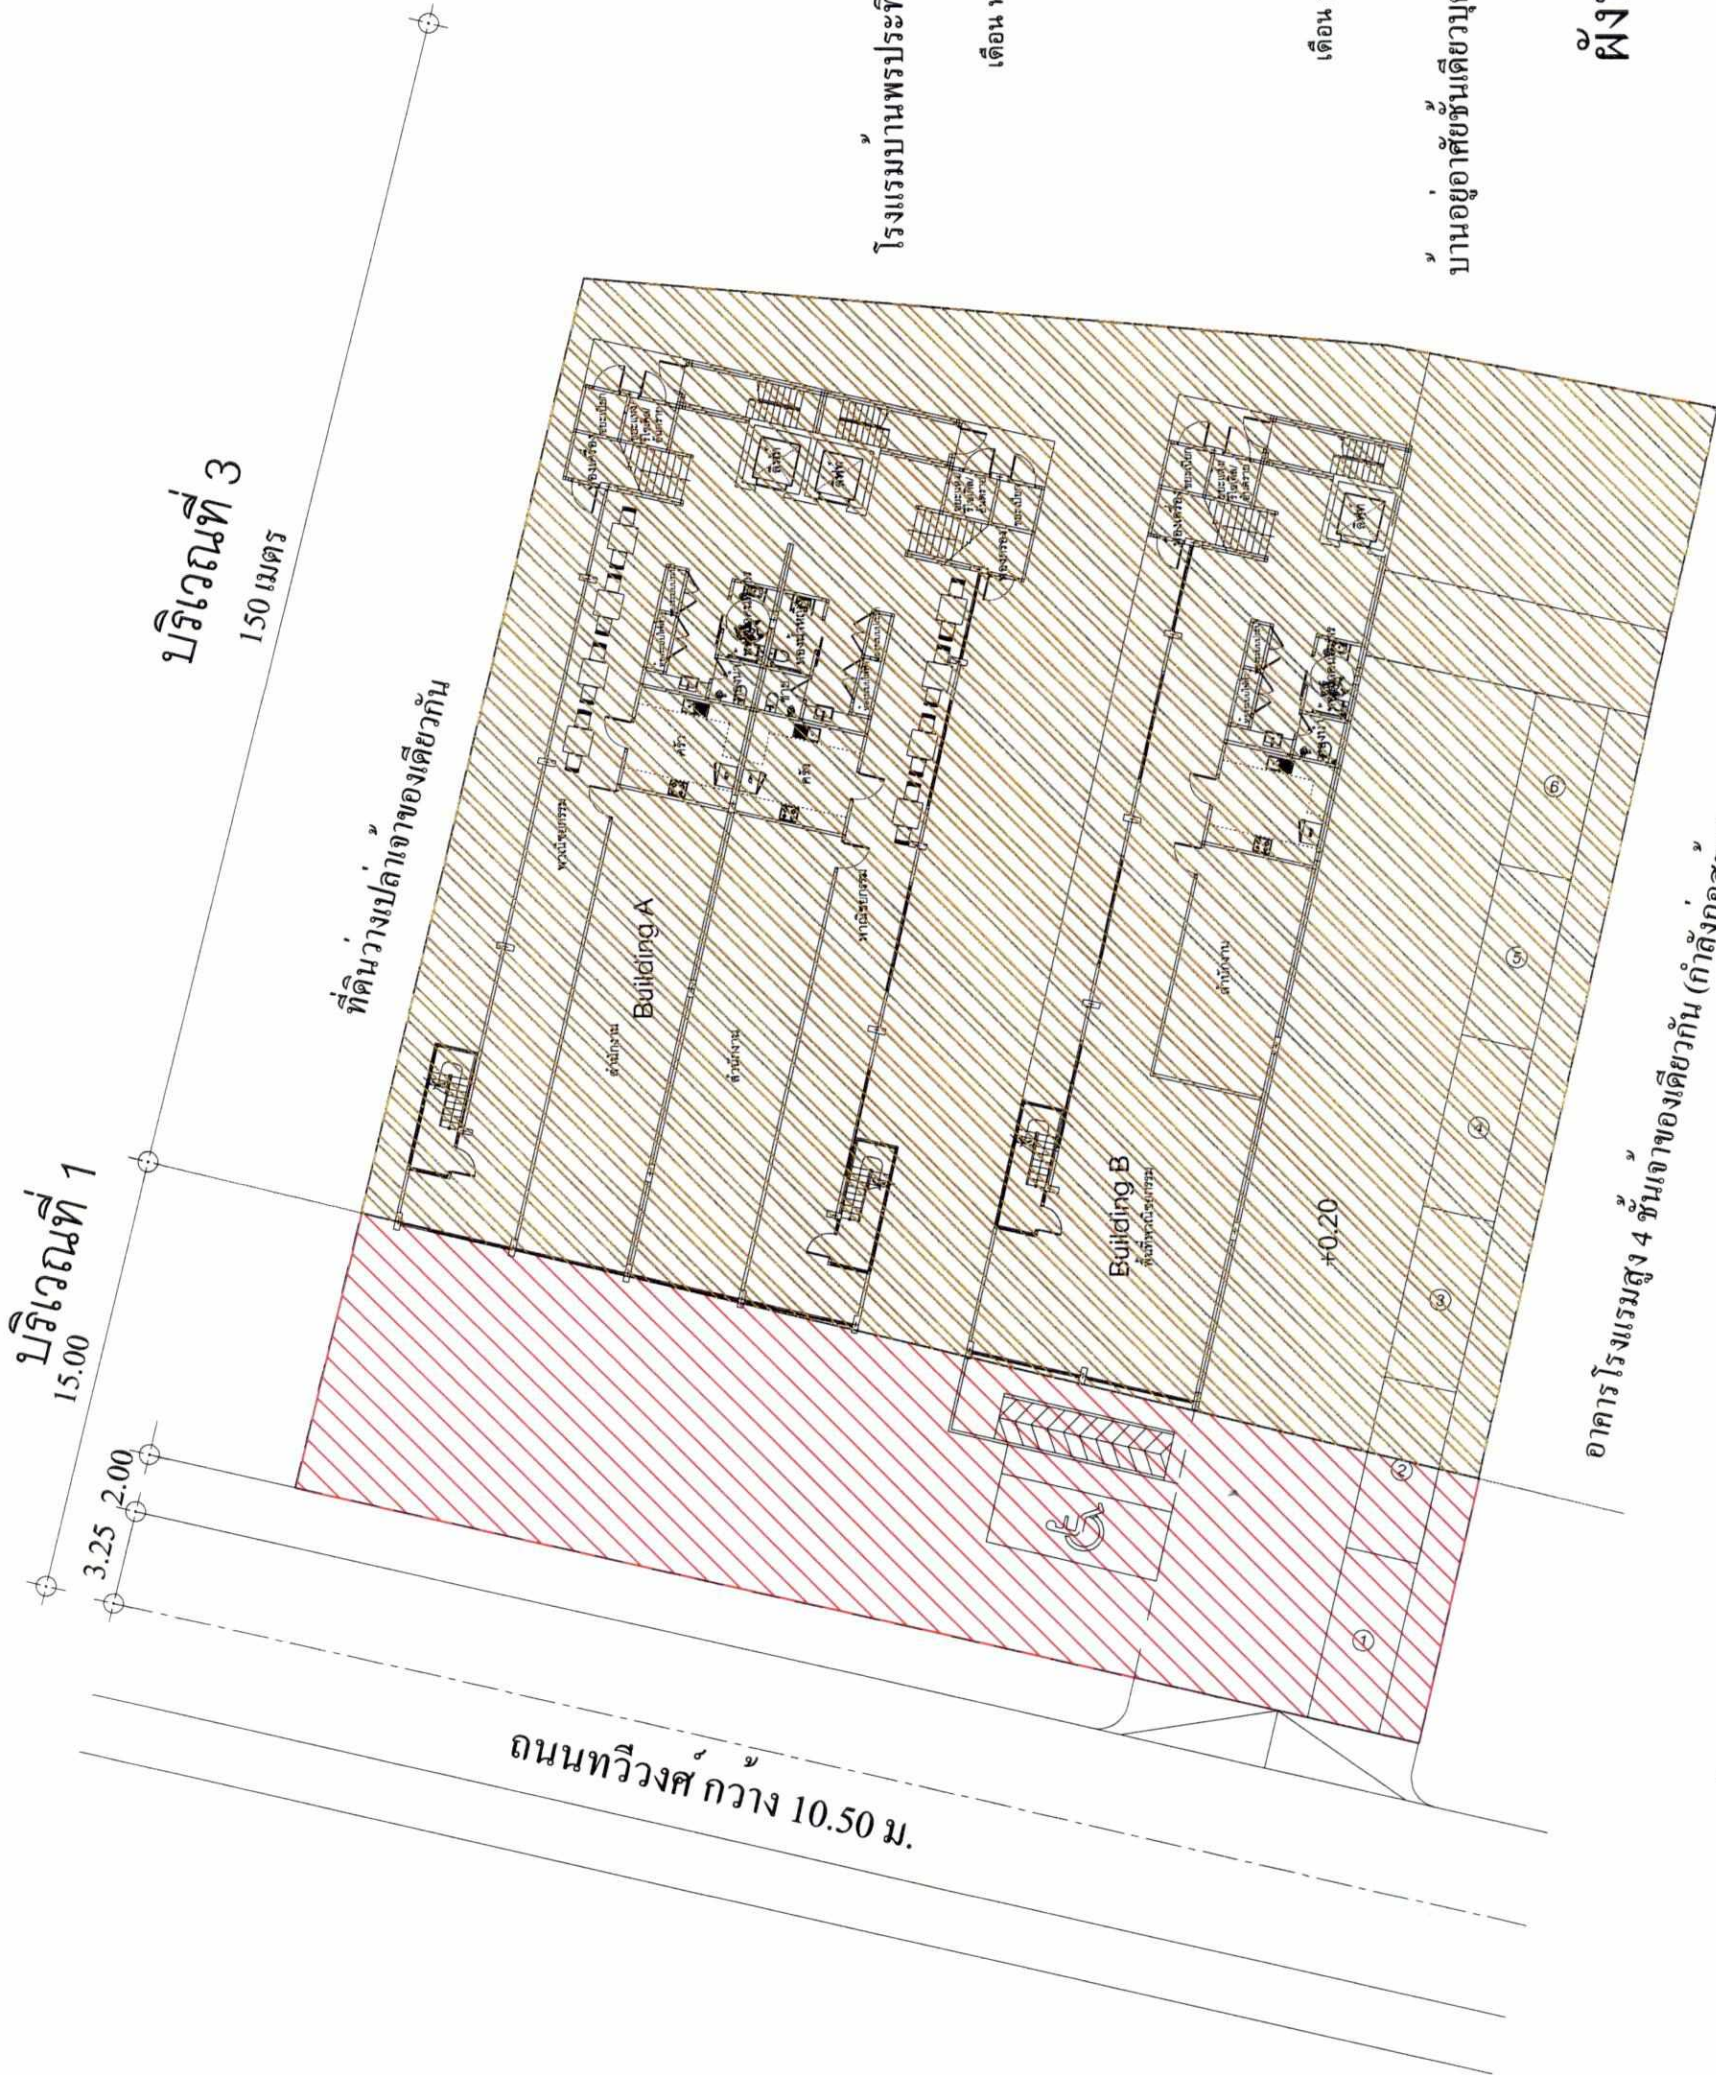
รูปที่ 1 ผังแบ่งบริเวณตามกฎกระทรวงที่ 15

อาคารโรงแรมสูง 4 ชั้นเจ้าของเดียวกัน (กำลังก่อสร้าง)
