เรื่อง ผลการพิจารณารายงานผลกระทบสิ่งแวดล้อมเบื้องต้นโครงการ โรงแรม โอยรา กมลา รีสอร์ท แอนด์ สปา  
(เปลี่ยนการใช้อาคาร)

**สรุปมาตรการป้องกันและแก้ไขผลกระทบสิ่งแวดล้อม และมาตรการติดตามตรวจสอบผลกระทบสิ่งแวดล้อม**  
**โครงการ โรงแรม โอเอรา กมลา รีสอร์ท แอนด์ สปา (เปลี่ยนการใช้อาคาร)**  
**ของ บริษัท เช่าเทิร์น แลนด์ ดีเวลลอปเม้นท์ จำกัด ที่ต้องยึดถือปฏิบัติอย่างเคร่งครัด**

ตารางที่ 1 สรุปมาตรการป้องกันและแก้ไขผลกระทบสิ่งแวดล้อมและมาตรการติดตามตรวจสอบผลกระทบสิ่งแวดล้อม (ระยะดำเนินการ) โครงการ โรงแรม ไอยรา กม 4 รีสอร์ท แอนด์ สปา (เปลี่ยนการใช้อาคาร)

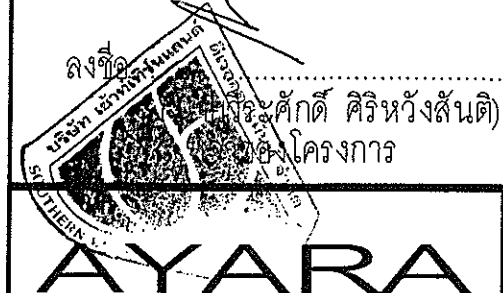
รูปที่ 26 แบบแปลนชั้นหลังคาของอาคาร M&E and Staff Office

| | | | SHOWN : M&E AND STAFF OFFICE<br>ROOF DECK PLAN | SCALE 1 : 150 | TOTAL |

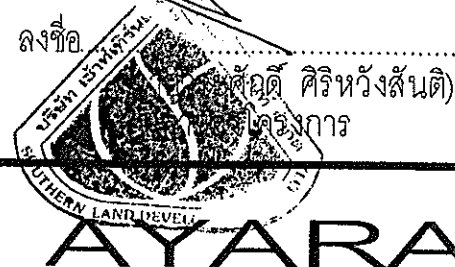
UPPER FLOOR PLAN  
SCALE 1:200
