เรื่อง แจ้งผลการพิจารณารายงานการวิเคราะห์ผลกระทบสิ่งแวดล้อมโครงการ โรงแรมไม้ขาวปาล์มบีชรีสอร์ท

สรุปมาตรการป้องกันและแก้ไขผลกระทบสิ่งแวดล้อม และมาตรการติดตามตรวจสอบ
ผลกระทบสิ่งแวดล้อม

ที่ โครงการ โรงแรมไม้ขาวปาล์มบีช รีสอร์ท

ตารางที่ 1 สรุปผลกระทบสิ่งแวดล้อม มาตรการป้องกันและแก้ไขผลกระทบสิ่งแวดล้อม และมาตรการติดตามตรวจสอบผลกระทบสิ่งแวดล้อม โครงการโรงแรม ไม้ขาวปาล์มบีช รีสอร์ท ของบริษัท ไม้ขาวปาล์มบีช รีสอร์ท จำกัด ระยะเวลาก่อสร้าง

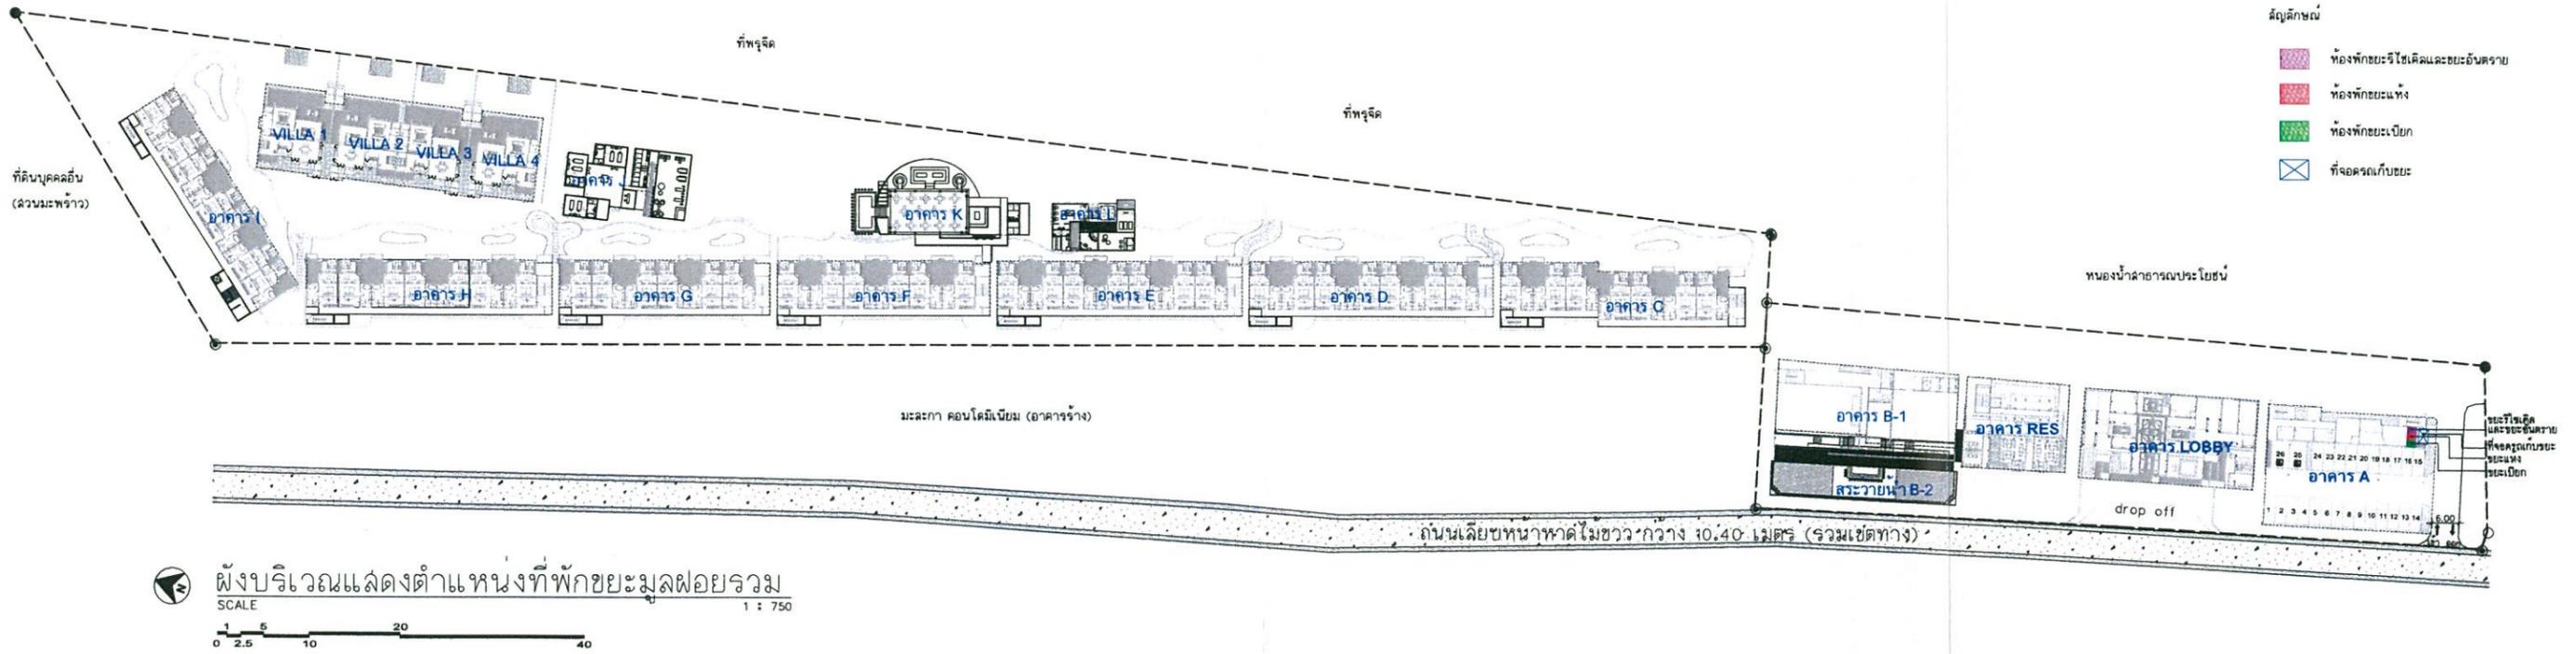
ผังบริเวณแสดงตำแหน่งที่พักขยะมูลฝอยรวม
SCALE 1 : 750
0 2.5 10 20 40

- สัญลักษณ์
- ห้องพักขยะรีไซเคิลและขยะอันตราย
 - ห้องพักขยะแห้ง
 - ห้องพักขยะเปียก
 - ห้องคลุมเก็บขยะ

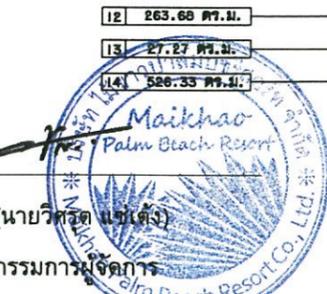
ผังแสดงพื้นที่สีเขียวชั้นล่าง ZONE A
SCALE 1:800

พื้นที่สีเขียวชั้นล่าง ZONE A

รายละเอียด	ขนาดพื้นที่ (ตร.ม.)
พื้นที่สีเขียว	3,496.65

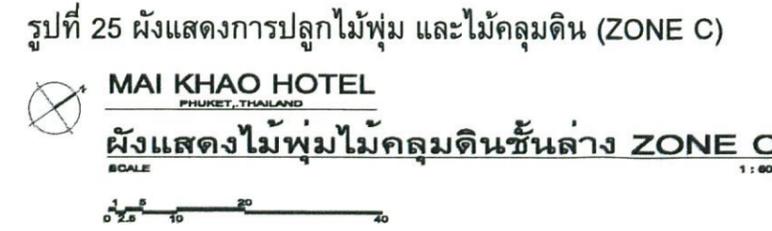
พื้นที่สีเขียว ZONE C

รายละเอียด	ขนาดพื้นที่ (ตร.ม.)
พื้นที่สีเขียว	2,214.47
พื้นที่ไม้พุ่มไม้คลุมดินชั้นล่าง	1,256.62
