เรื่อง ผลการพิจารณารายงานผลกระทบสิ่งแวดล้อมเบื้องต้น โครงการโรงแรม Le Tania De Phuket (ดัดแปลงและเปลี่ยนการใช้อาคาร)

สรุปมาตรการป้องกันและแก้ไขผลกระทบสิ่งแวดล้อม

ที่ โครงการโรงแรม Le Tania De Phuket (ก่อสร้าง ดัดแปลงและเปลี่ยนการใช้อาคาร)

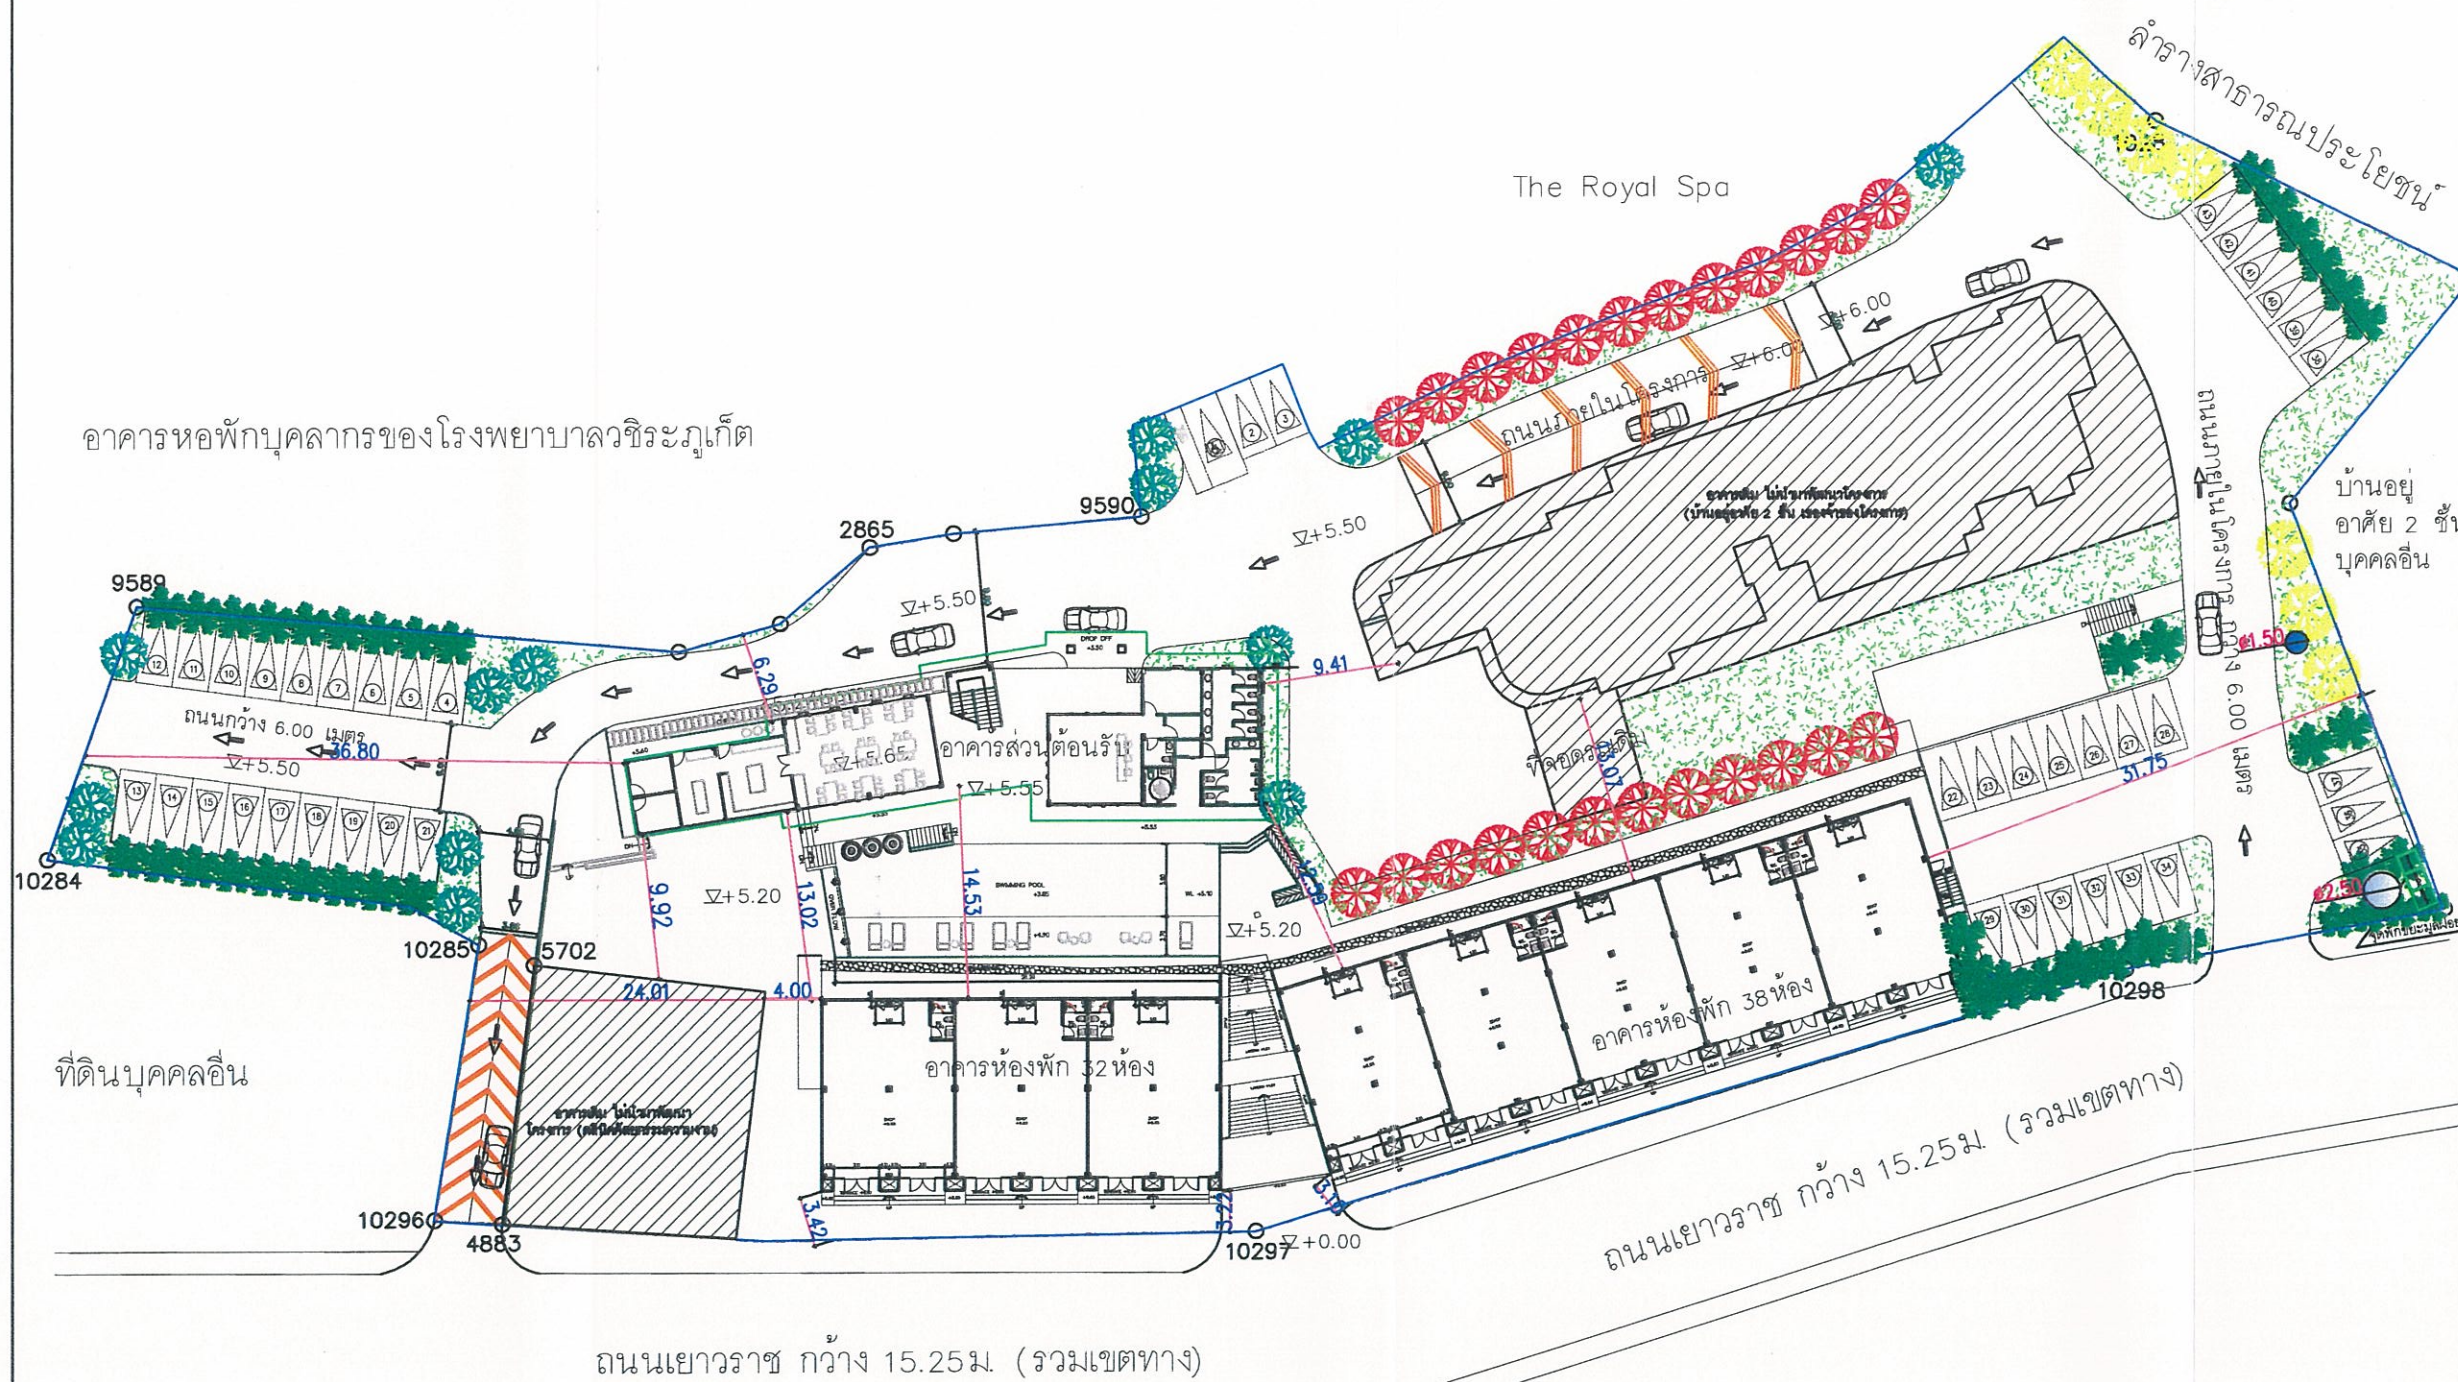
**DRAWING NO:**  
A L-01

Le Tania De Phuket  
**LAY OUT**  
SCALE 1 : 500

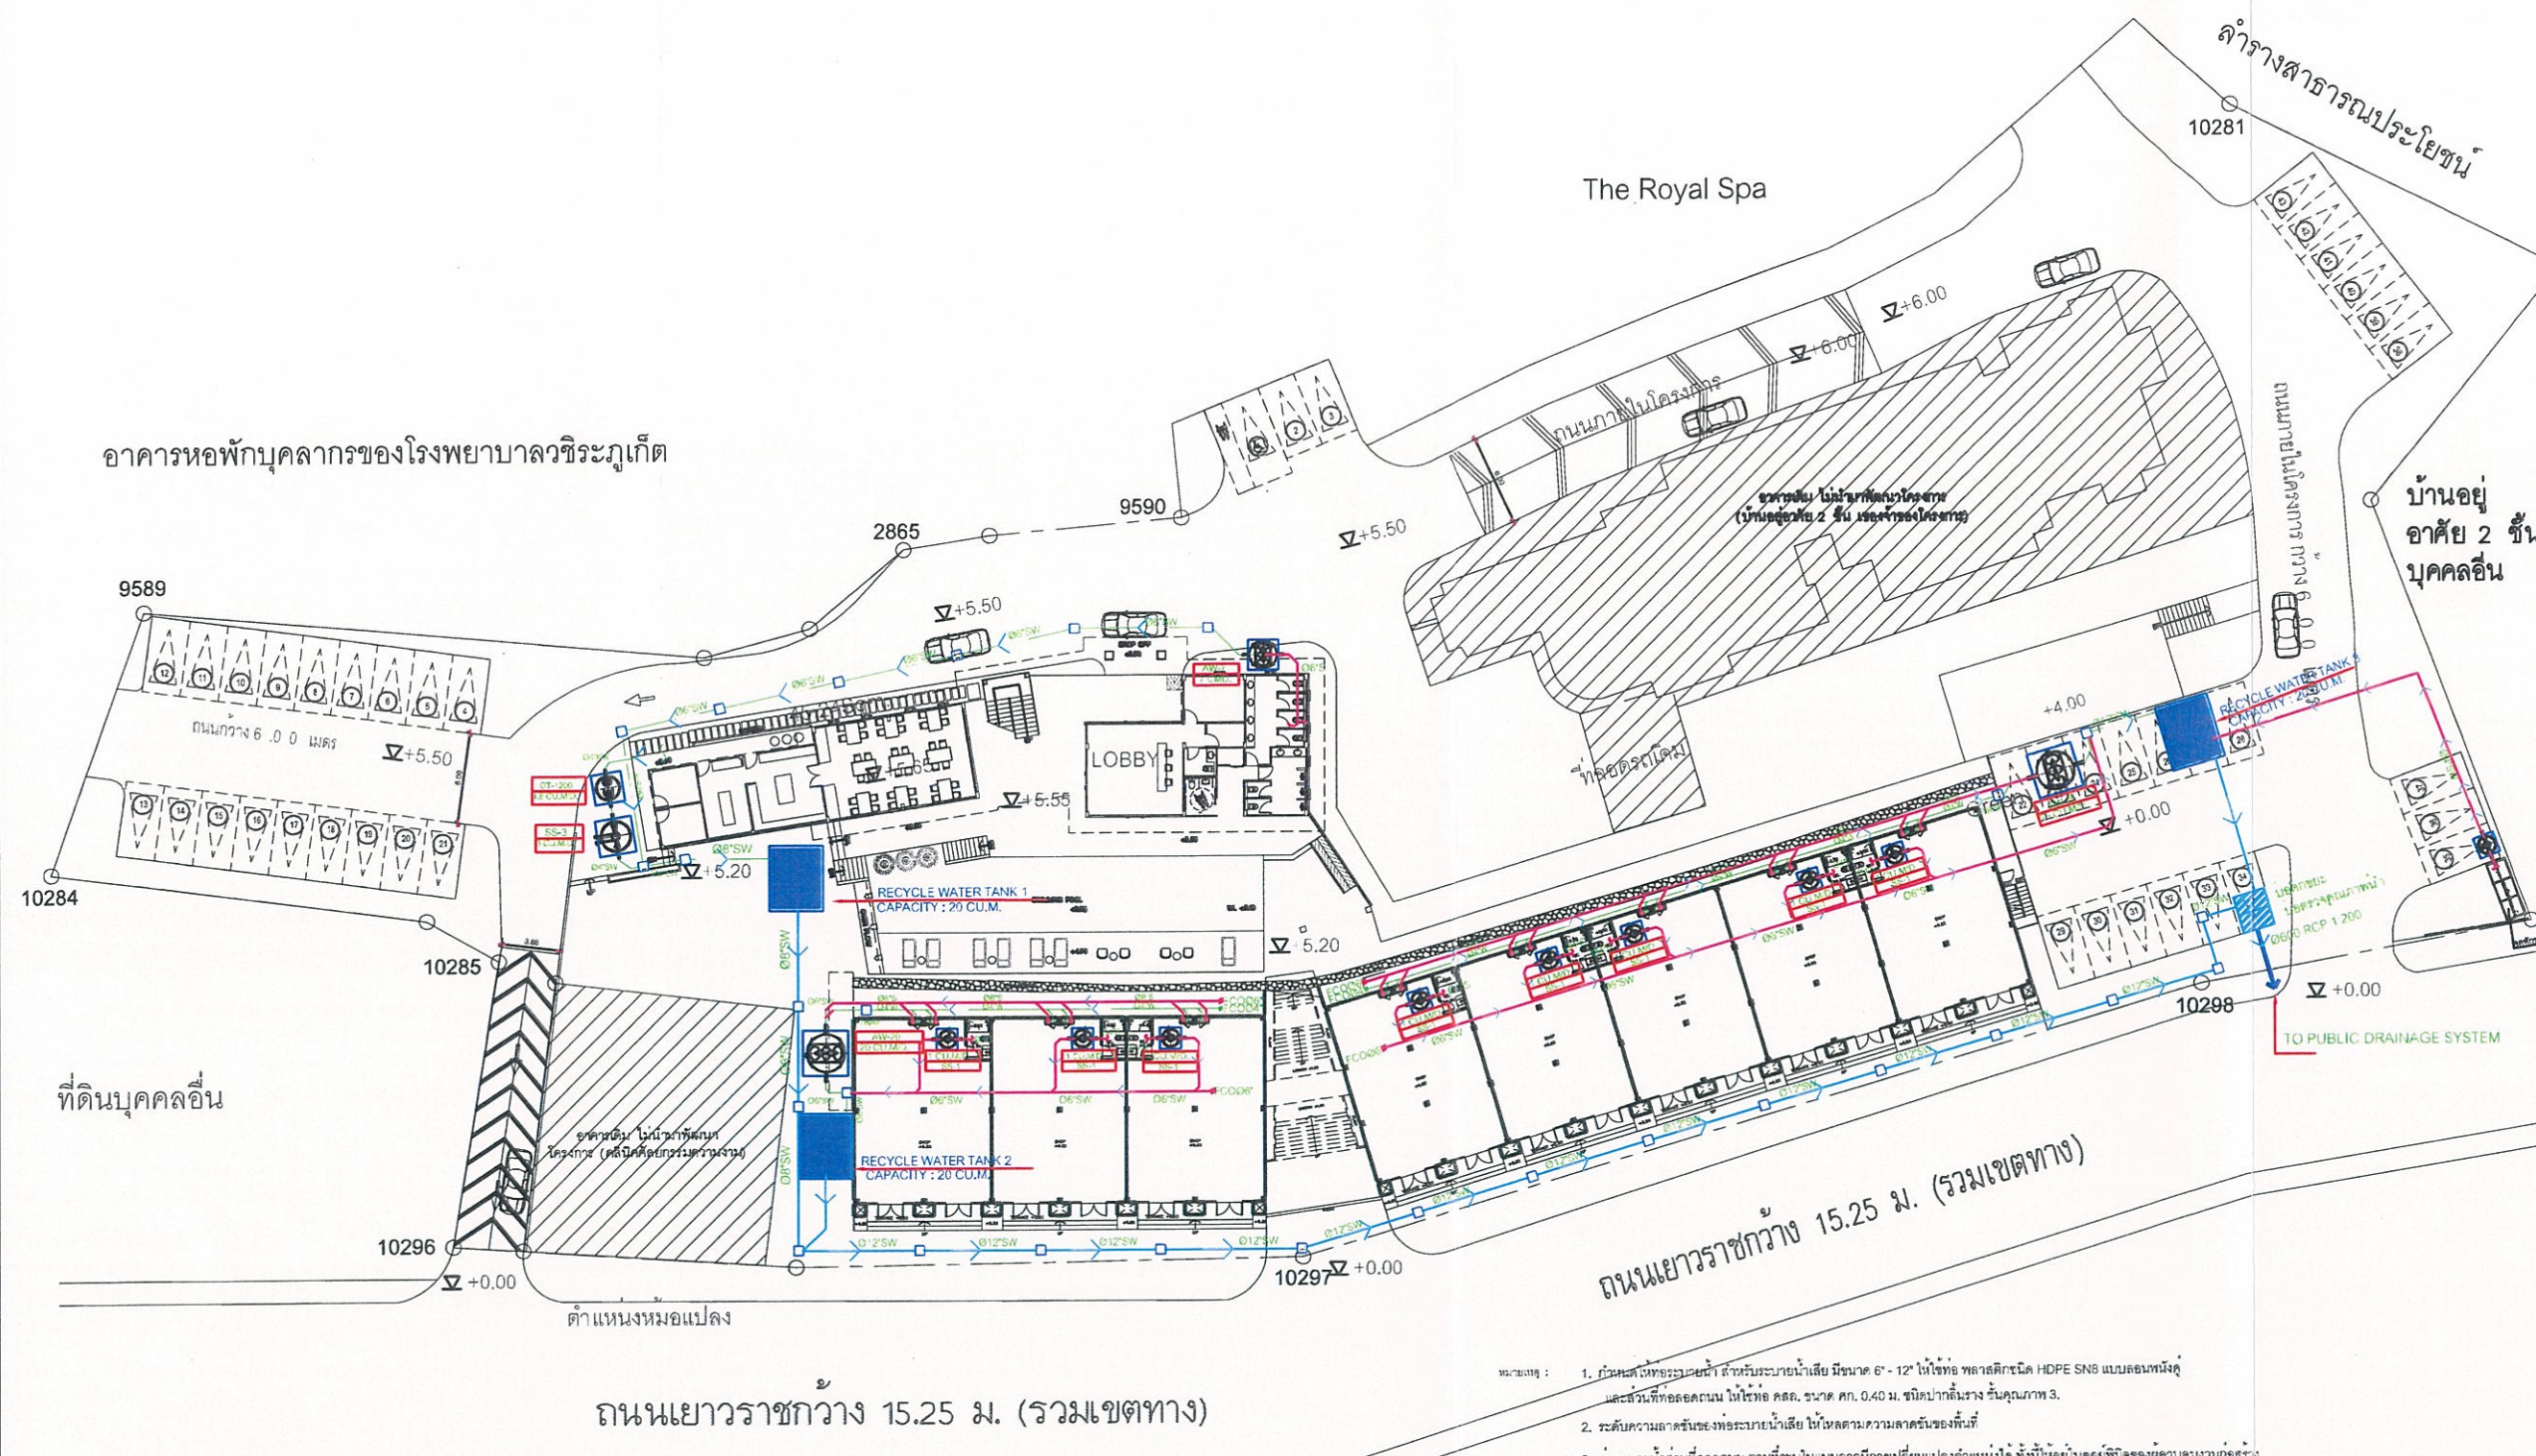
**DRAWING NO:**  
 SN-302

- สัญลักษณ์**
- ท่อระบายน้ำที่ผ่านการบำบัดแล้ว
  - ท่อน้ำโสโครก
  - ท่อระบายน้ำทิ้ง
  - ถังเก็บน้ำรีไซเคิล ขนาด 20 ลูกบาศก์เมตร
  - บ่อดักขยะและบ่อดักตรวจคุณภาพน้ำ

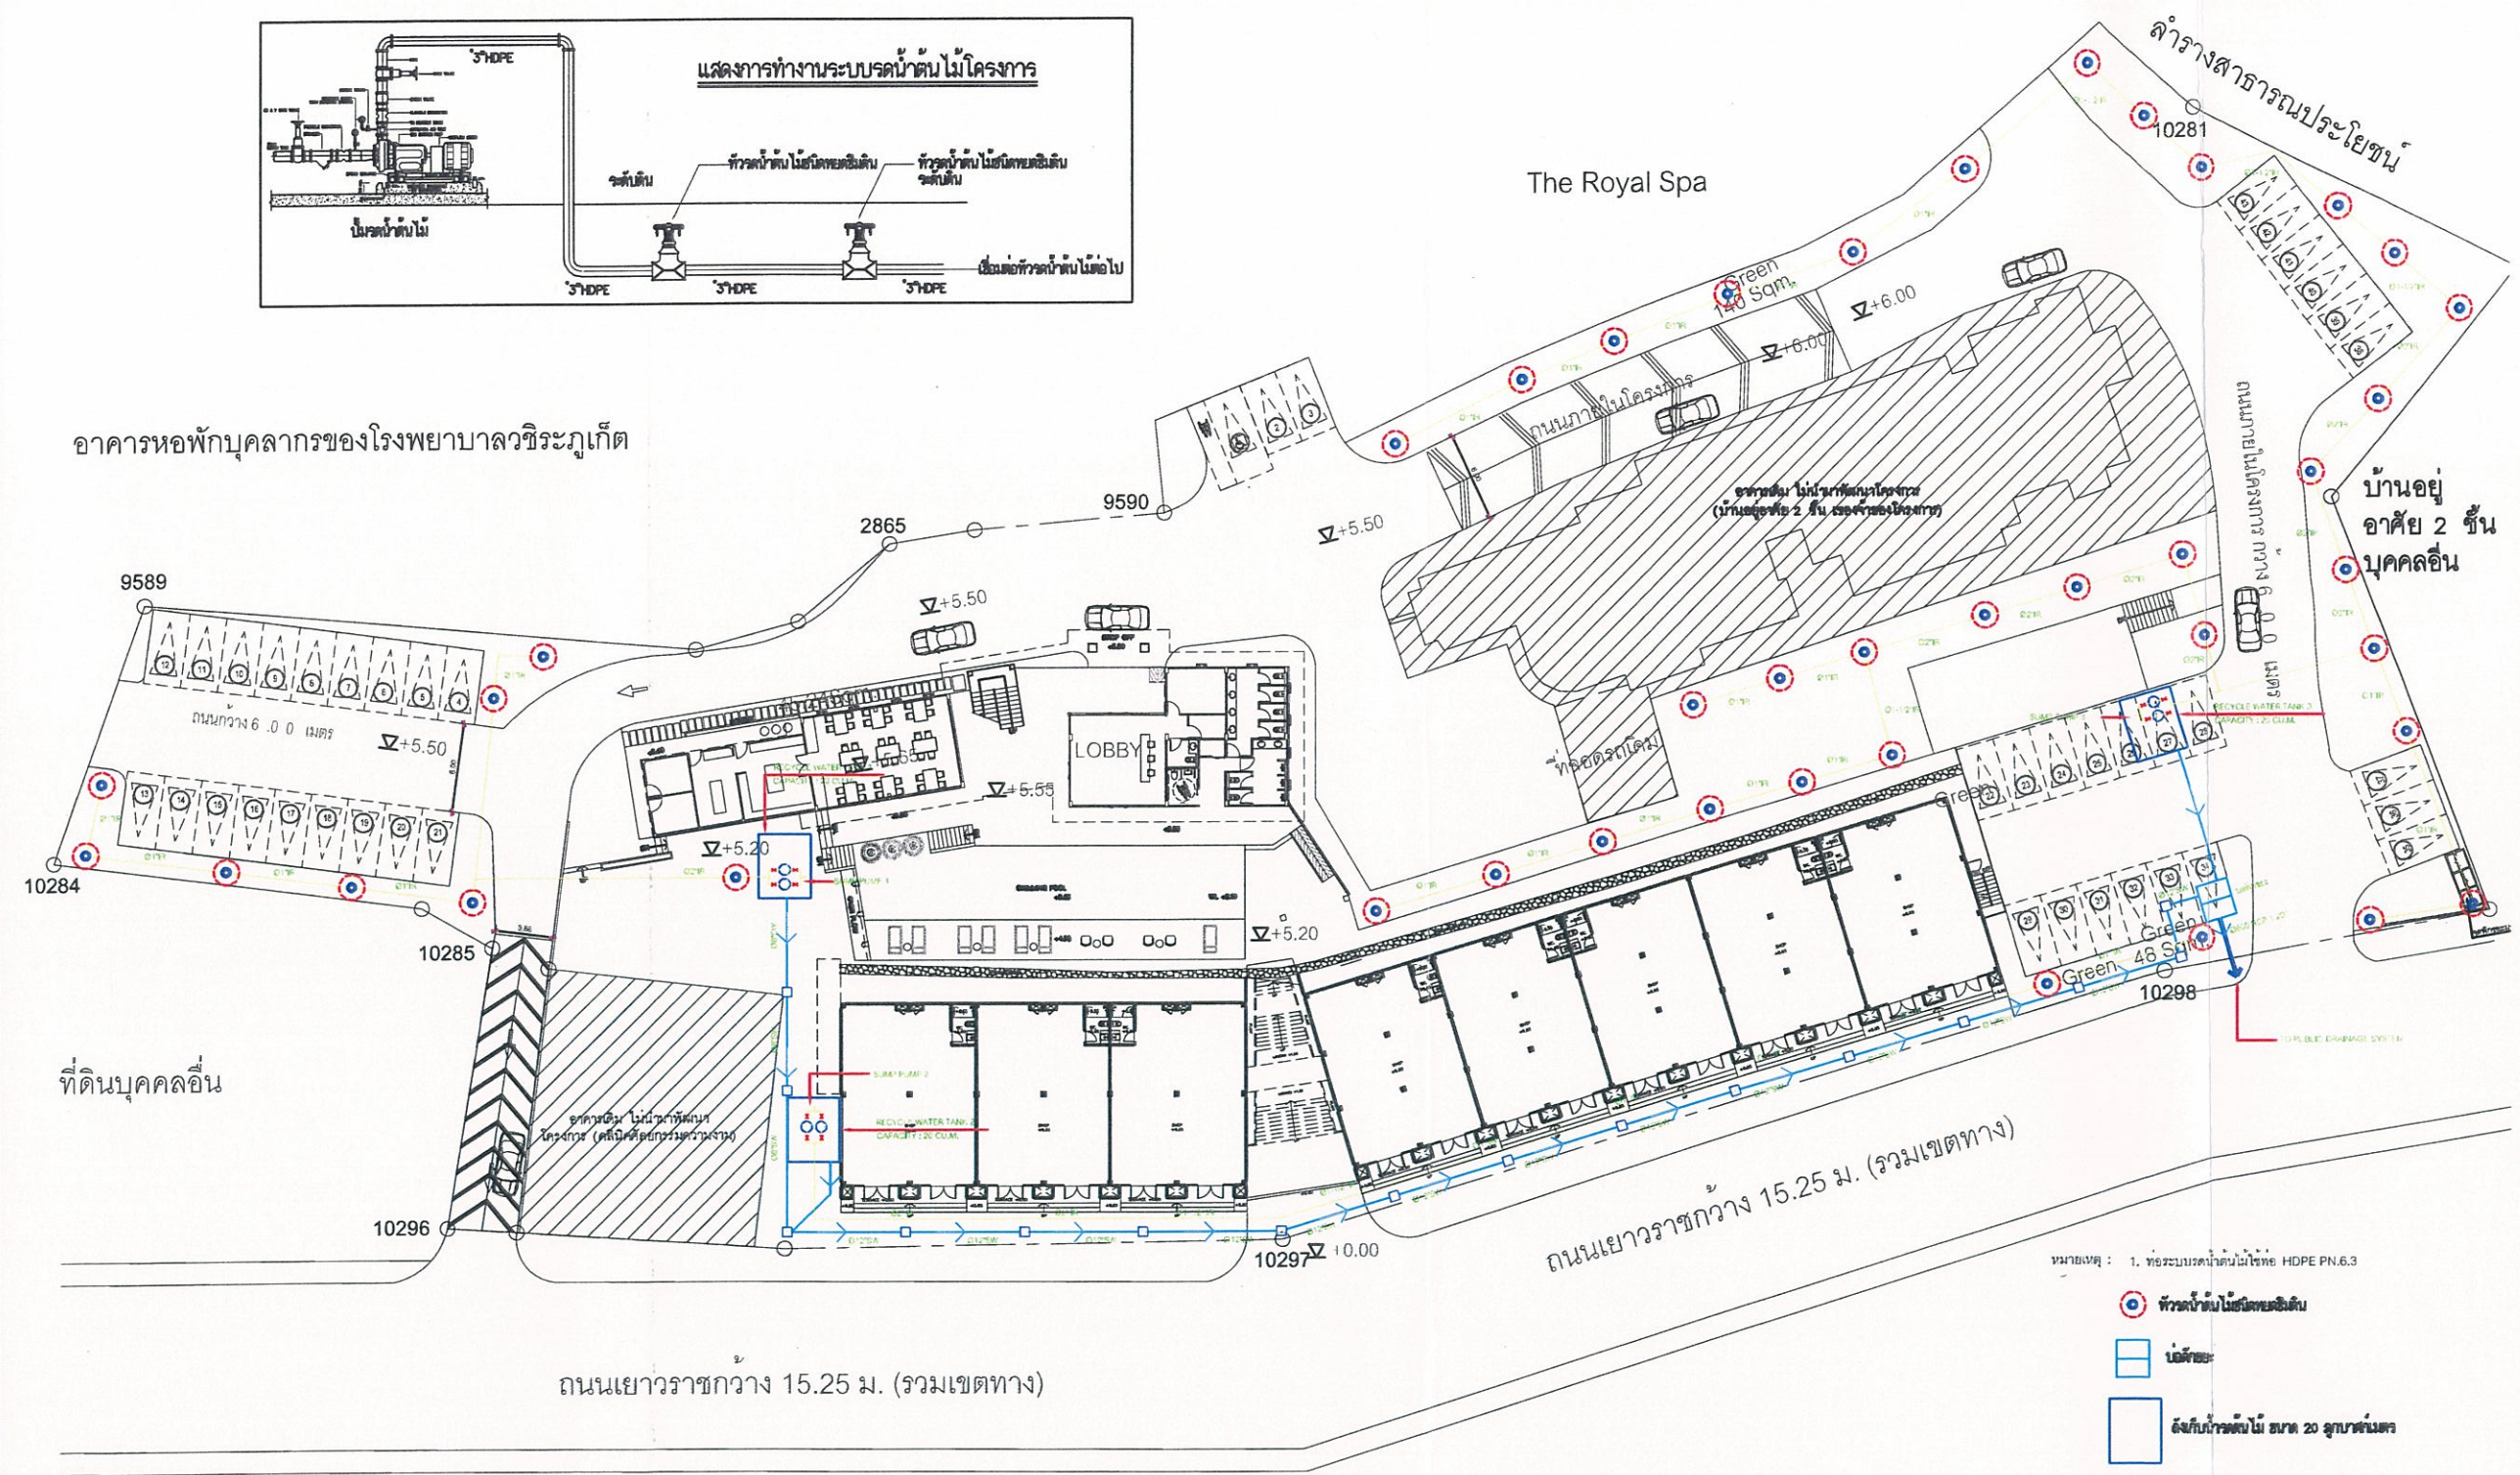
**DRAWING NO:** SN-304

**IRRIGATION SYSTEM PIPING MASTER PLAN**  
SCALE A3@1:500

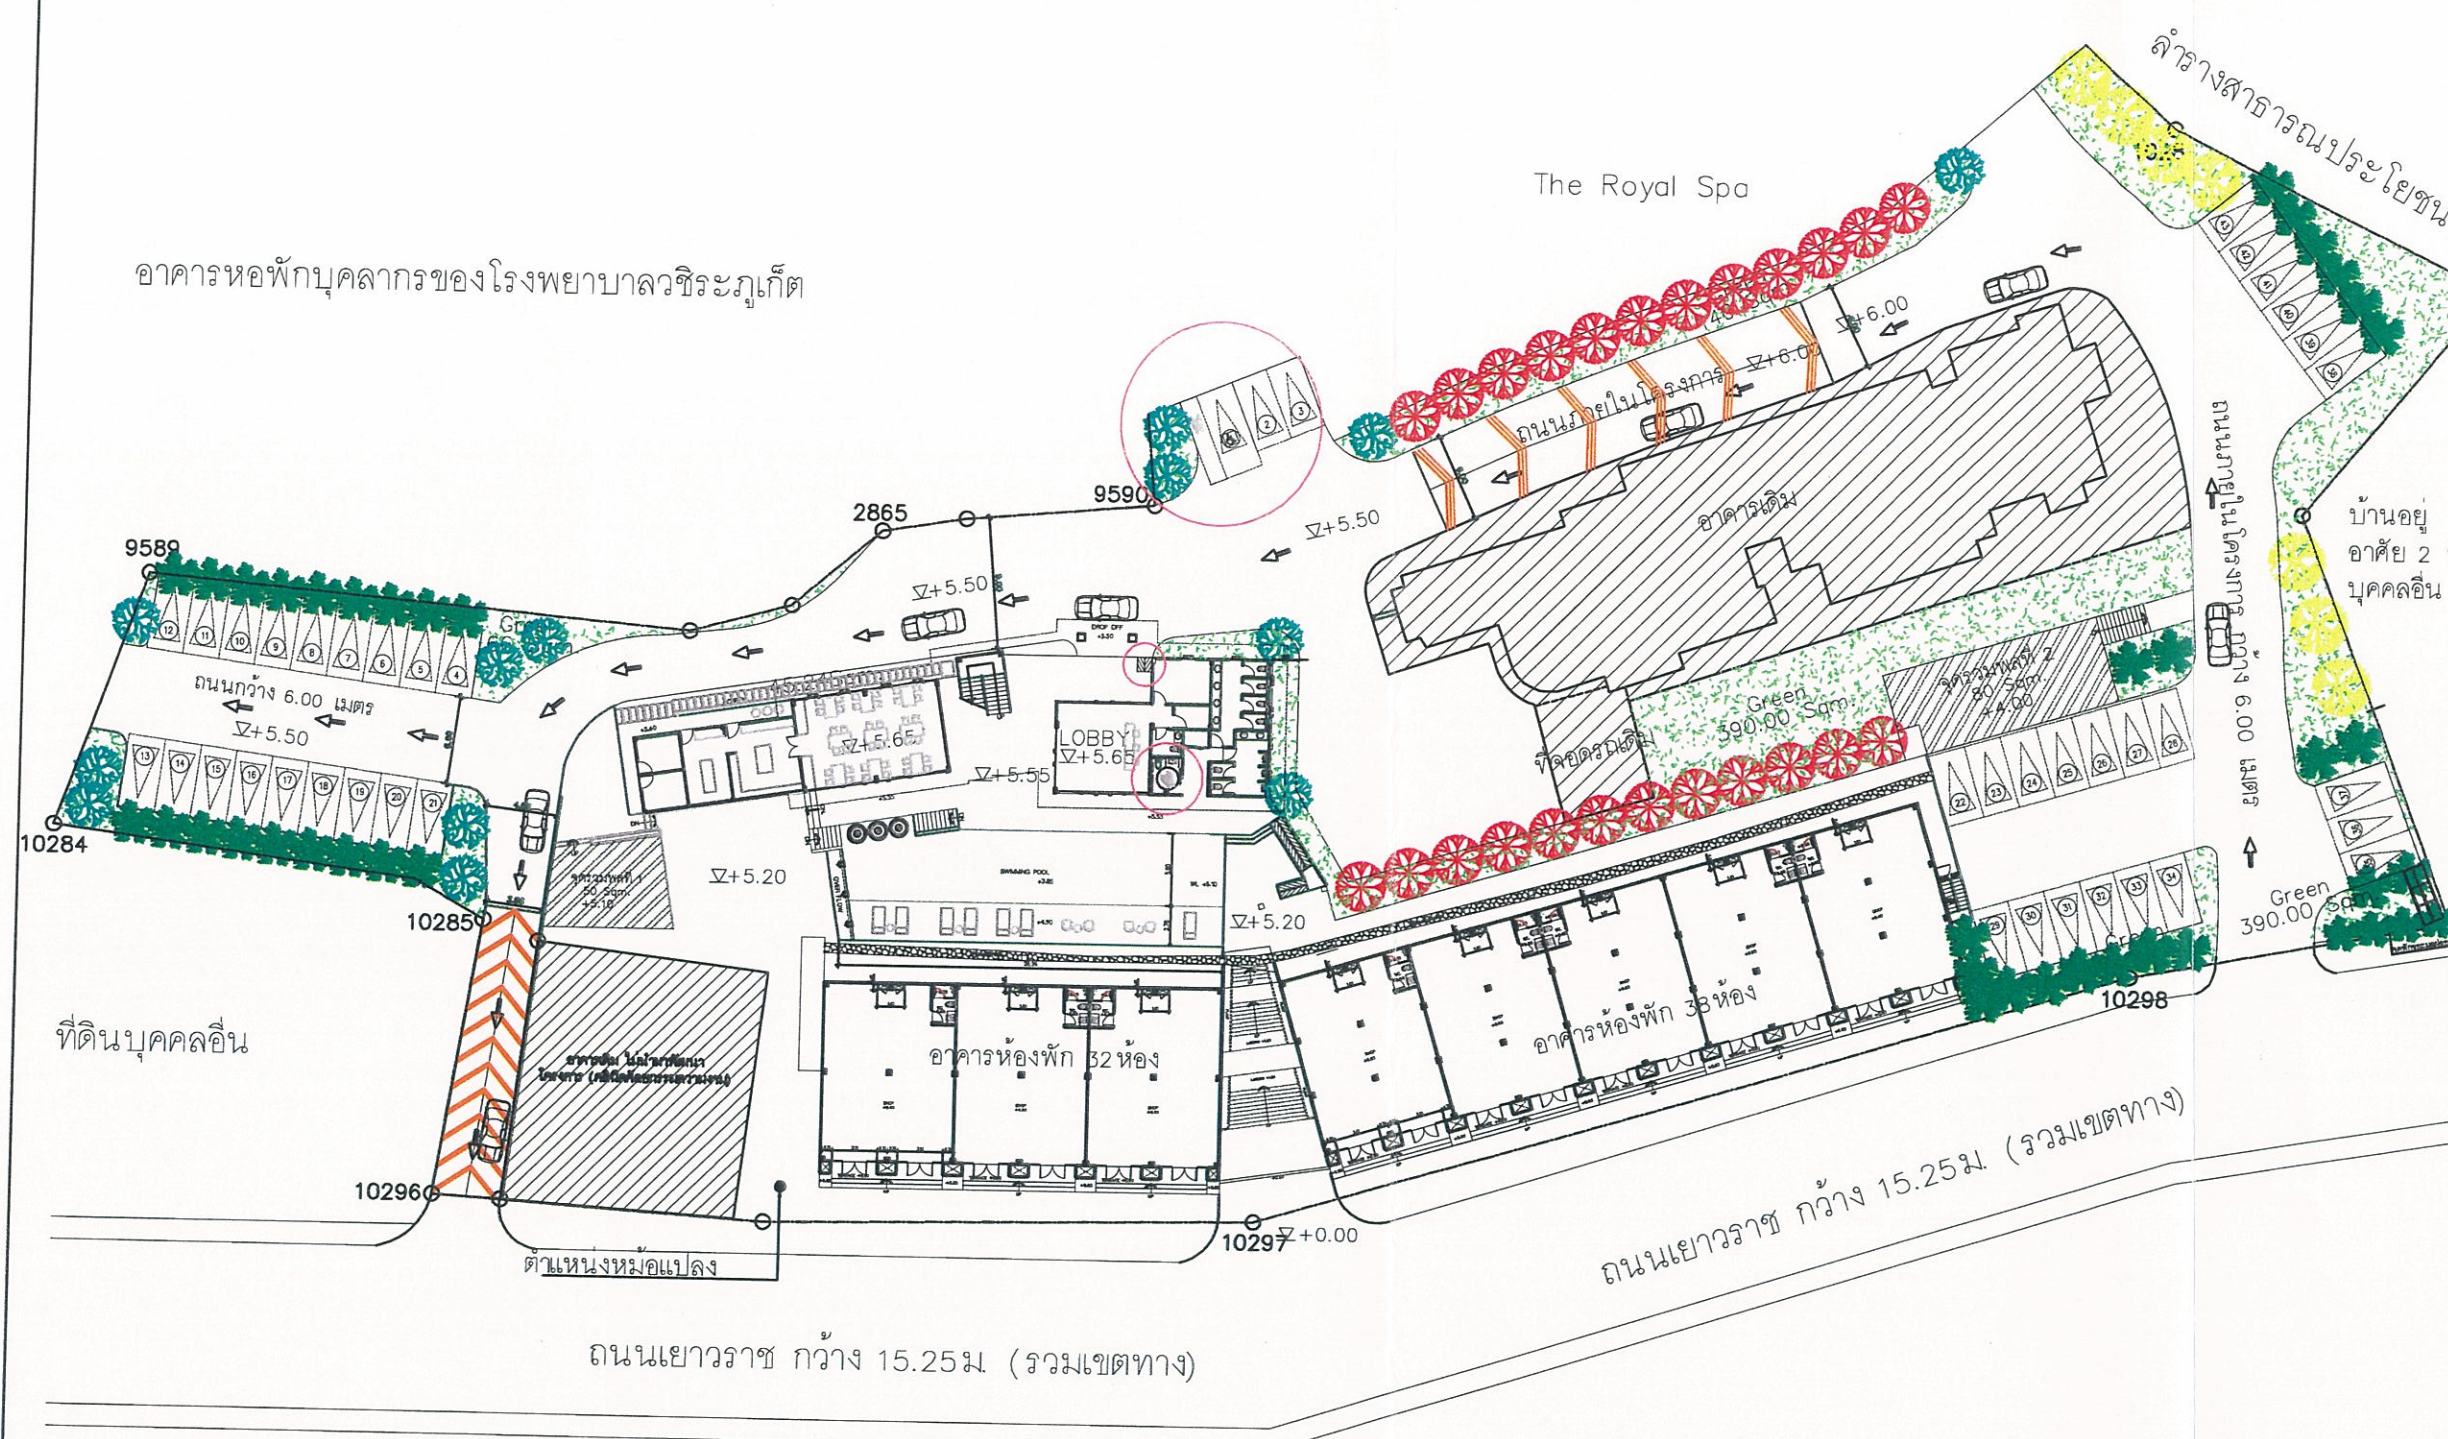
**A L-01**

- สัญลักษณ์**
- ที่จอดรถผู้พิการ
  - ห้องน้ำผู้พิการ
  - ทางลาดผู้พิการ

Le Tania De Phuket  
**LAY OUT**  
 SCALE 1 : 500
