เรื่อง ผลการพิจารณารายงานการวิเคราะห์ผลกระทบสิ่งแวดล้อมโครงการ เดอะ เรสซิเดนซ์
แอท มอนท์เอชวิลล์ ของบริษัท กมลลา บีช รีสอร์ท แอนด์ โฮเต็ล แมนเนจเม้นท์ จำกัด

สรุปมาตรการป้องกันและแก้ไขผลกระทบสิ่งแวดล้อม และมาตรการติดตามตรวจสอบ

ตารางที่ 1 สรุปผลกระทบสิ่งแวดล้อม มาตรการป้องกันและแก้ไขผลกระทบสิ่งแวดล้อม และมาตรการติดตามตรวจสอบผลกระทบสิ่งแวดล้อม โครงการ เดอะ เรสซิเดนซ์ แอท มอนท์เอชวี่ ของบริษัท กมลลา บีช รีสอร์ท แอนด์ โฮเต็ล แมนเนจเม้นท์ จำกัด ระยะก่อสร้าง

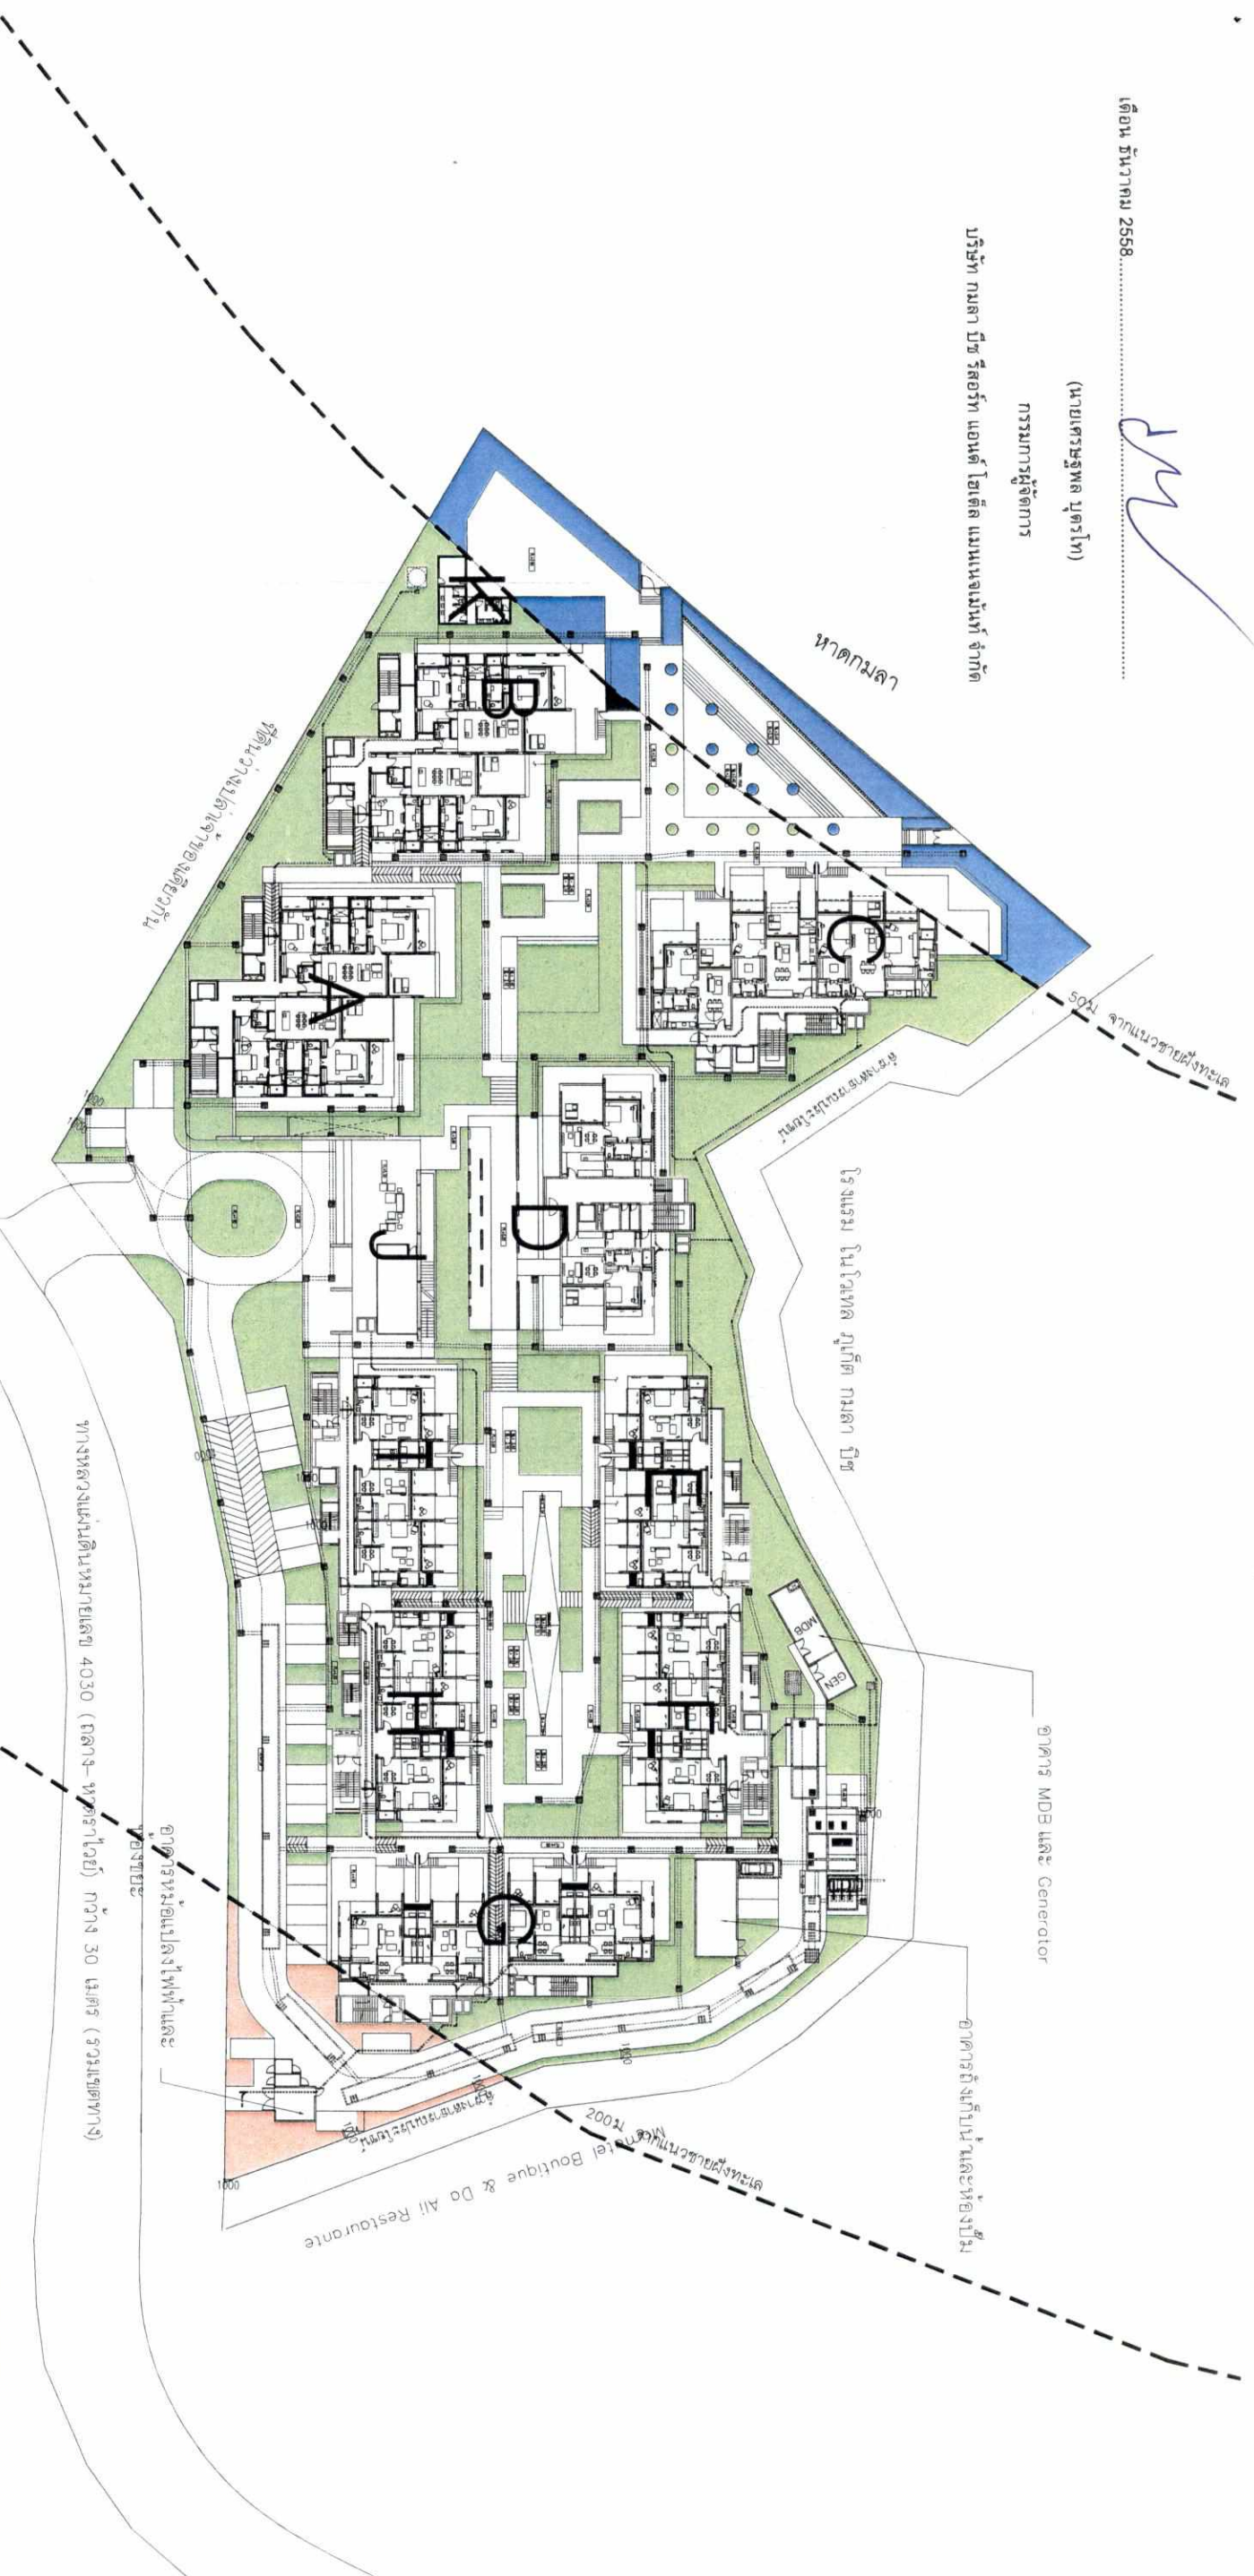
รูปที่ 13 ผังพื้นที่สีเขียวตามประกาศกระทรวงทรัพยากรธรรมชาติและสิ่งแวดล้อม

ZONE 1	พื้นที่สีเขียว	495.61 SQ.M.
ZONE 2	พื้นที่สีเขียว	3464.74 SQ.M.
ZONE 3	พื้นที่สีเขียว	208.81 SQ.M.
พื้นที่เขียวรวมทั้งโครงการ		4169.16 SQ.M.
