เรื่อง แจ้งผลการพิจารณารายงานการวิเคราะห์ผลกระทบสิ่งแวดล้อมโครงการ โรงพยาบาลกรุงเทพขอนแก่น (ส่วนขยาย) จังหวัดขอนแก่น ของบริษัท โรงพยาบาลกรุงเทพขอนแก่น จำกัด

สรุปมาตรการป้องกันและแก้ไขผลกระทบสิ่งแวดล้อม
และมาตรการติดตามตรวจสอบผลกระทบสิ่งแวดล้อม

ที่โครงการโรงพยาบาลกรุงเทพขอนแก่น (ส่วนขยาย) จังหวัดขอนแก่น
ของ บริษัท โรงพยาบาลกรุงเทพขอนแก่น จำกัด
ต้องยึดถือปฏิบัติอย่างเคร่งครัด

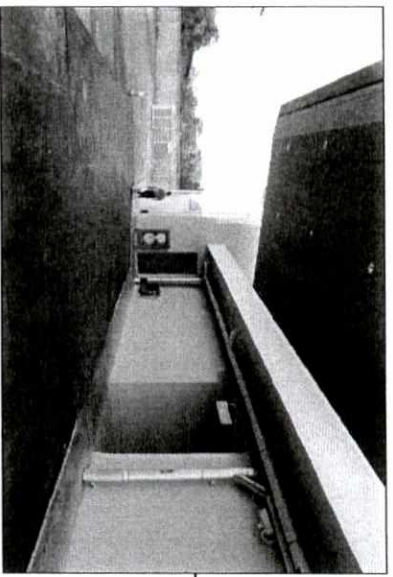
ที่ว่างบันไดไปเพลิงติดตั้งบริเวณชั้นล่าง
ด้านหลังอาคาร
