เรื่อง ผลการพิจารณารายงานการวิเคราะห์ผลกระทบสิ่งแวดล้อมโครงการ เดชตินेชั่น รีสอร์ทส์  
(ดัดแปลงและเปลี่ยนการใช้อาคาร) ของบริษัท เดชตินेชั่น รีสอร์ทส์ จำกัด

สรุปมาตรการป้องกันและแก้ไขผลกระทบสิ่งแวดล้อม และมาตรการติดตามตรวจสอบ  
ผลกระทบสิ่งแวดล้อม

ที่ โครงการ เดชดิเนชั่น รีสอร์ทส์ (ดัดแปลงและเปลี่ยนแปลงการใช้อาคาร)  
ของ บริษัท เดชดิเนชั่น รีสอร์ทส์ จำกัด ต้องยึดถือปฏิบัติอย่างเคร่งครัด

ตารางที่ 1 สรุปผลกระทบสิ่งแวดล้อม มาตรการป้องกันและแก้ไขผลกระทบสิ่งแวดล้อม และมาตรการติดตามตรวจสอบผลกระทบสิ่งแวดล้อม โครงการ เดชดิเนชั่น รีสอร์ทส์ (ดัดแปลงและเปลี่ยนการใช้อาคาร) ของ บริษัท เดชดิเนชั่น รีสอร์ทส์ จำกัด ระยะก่อสร้าง

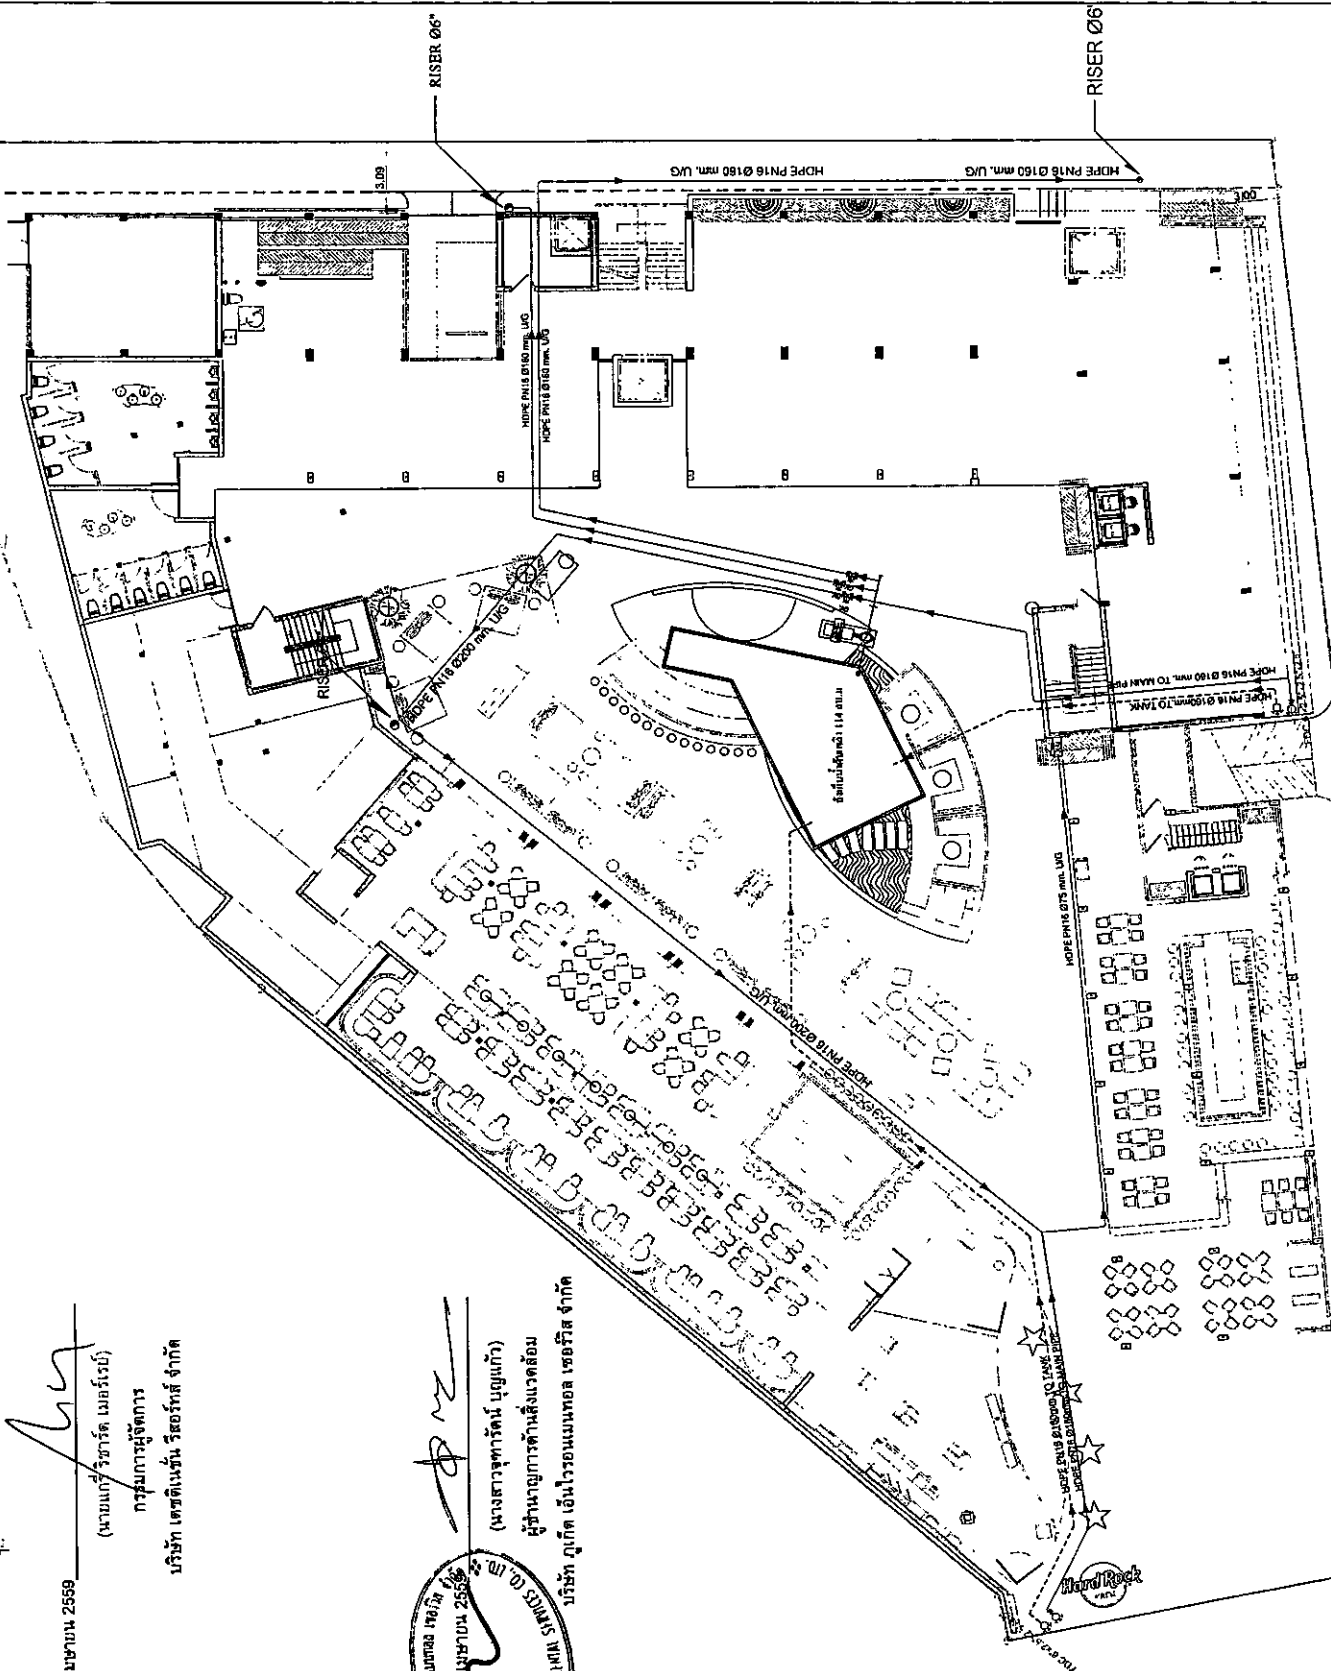
รูปที่ ๑ ผังตำแหน่งหัวรั้วกับน้ำตักเบเพลิง และหัวจ่ายน้ำดับเพลิง

**FIRE PROTECTION UNDERGROUND**  
**SCALE 1:250**

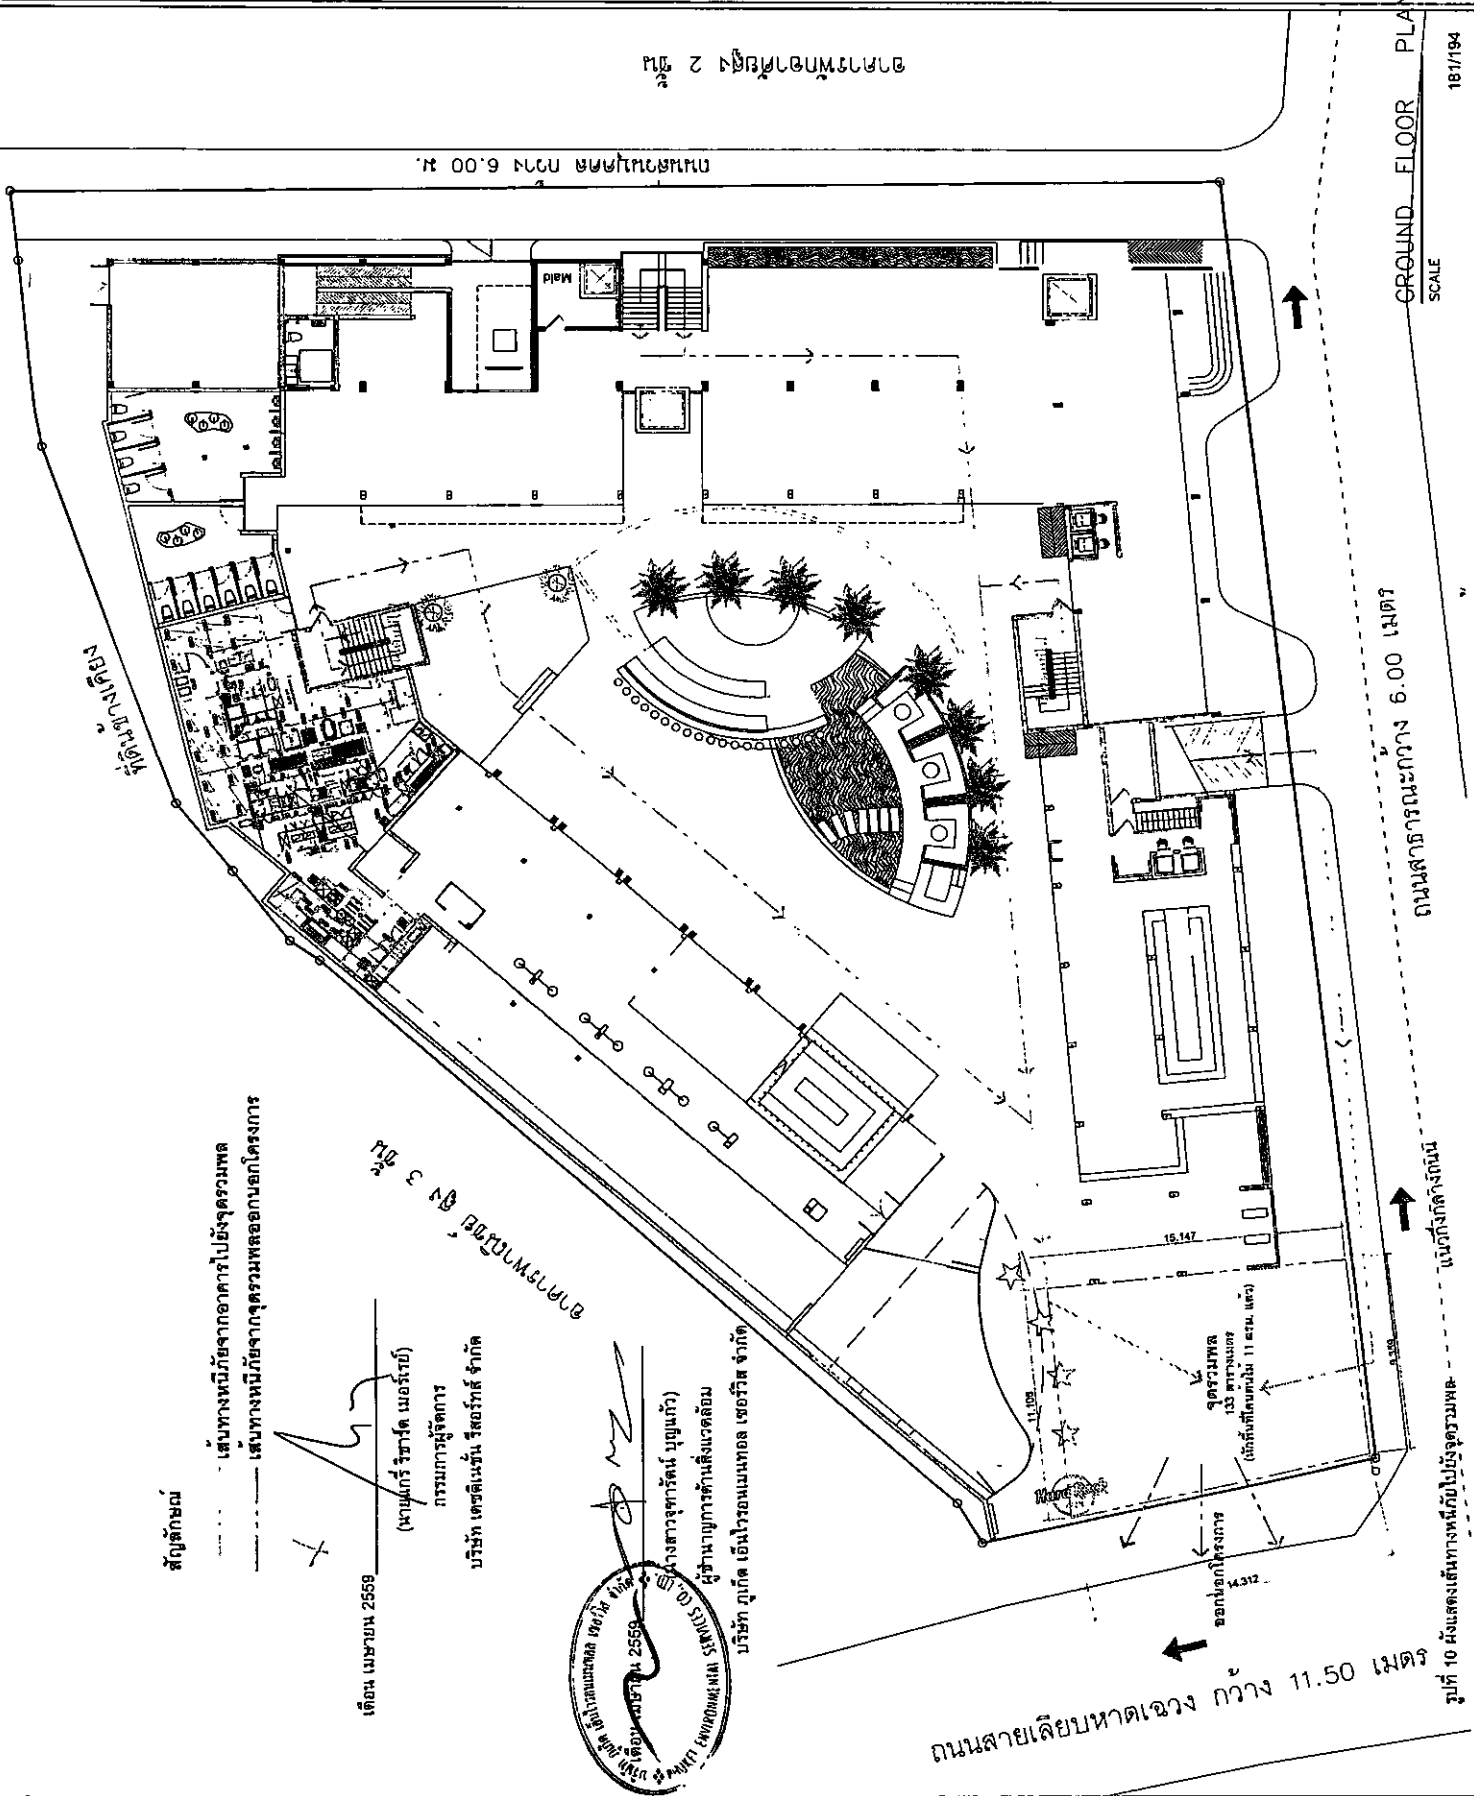
เส้นทึบหมายถึงจากอาคารไปยังจุดรวมพล  
เส้นทึบหมายถึงจากจุดรวมพลออกนอกโครงการ

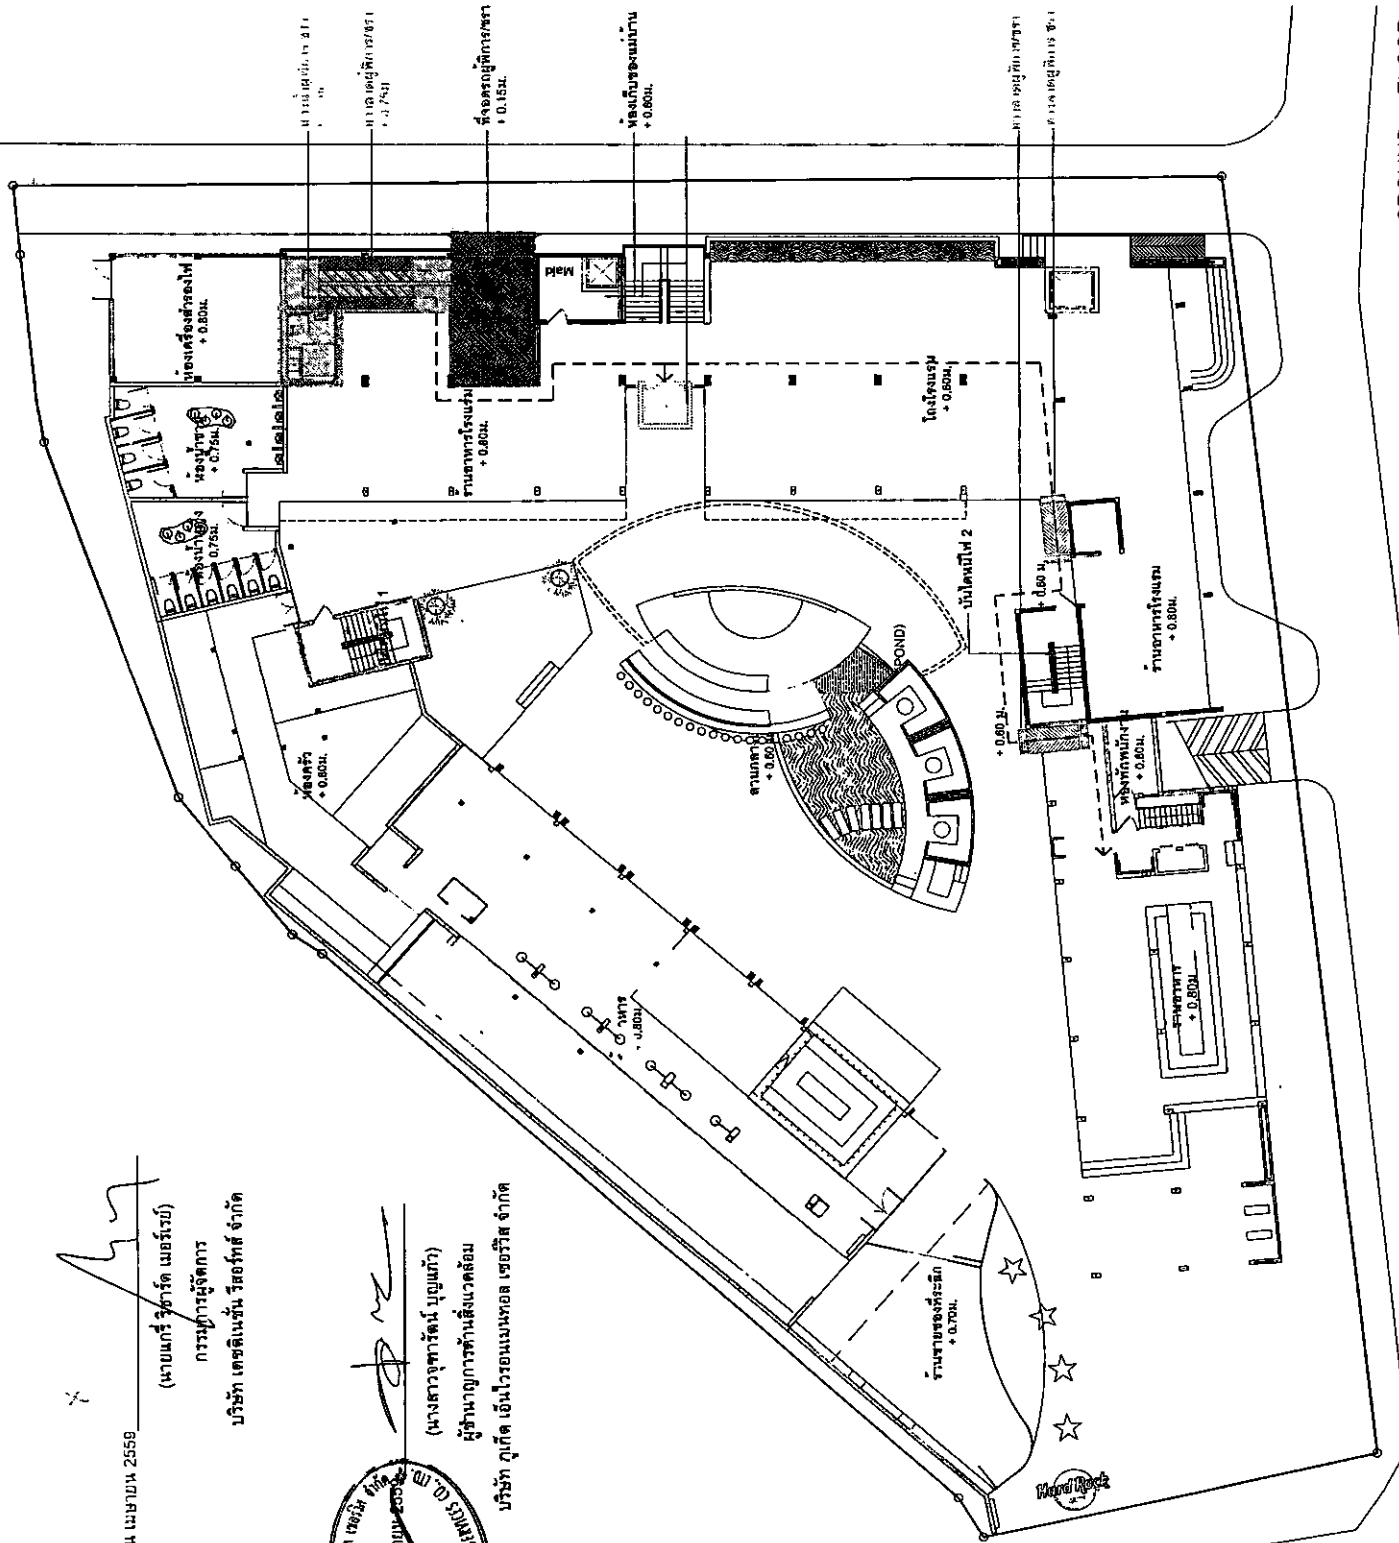
รูปที่ 11 แผนผังสิ่งอำนวยความสะดวกสำหรับผู้พิการที่อาคารที่พักและศูนย์ฯ ชั้นที่ 1

GROUND FLOOR PLAN  
SCALE 1:250

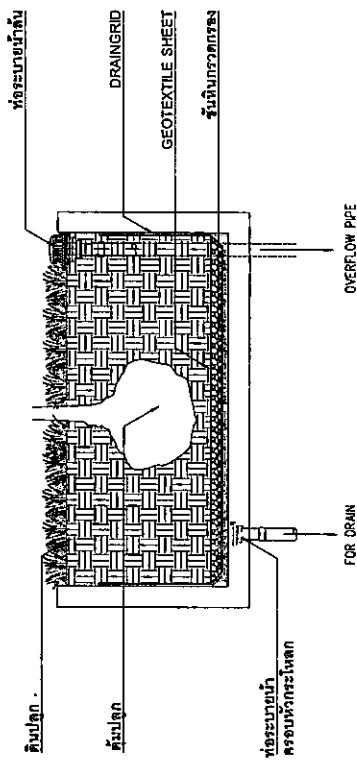
รูปที่ 20 รูปตัดการปลูกไม้ยืนต้น C

แบบแสดงการระบายน้ำ  
SCALE 1:25 19/1/94

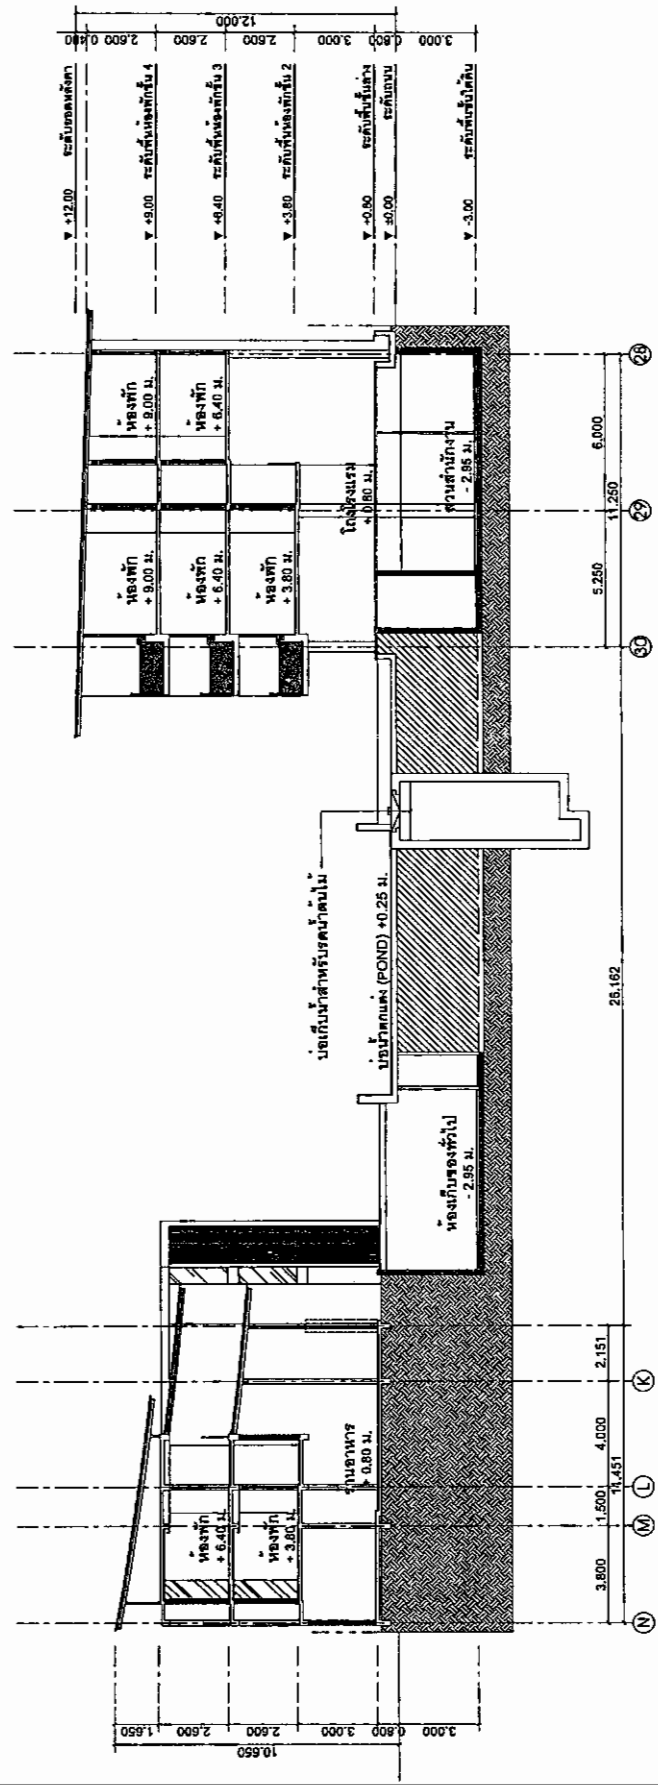
รูปที่ 22 ทุบตัด A

SECTION A-A  
SCALE 1:200
