เรื่อง แจ้งผลการพิจารณารายงานการวิเคราะห์ผลกระทบสิ่งแวดล้อมโครงการคอนโด ยู เกษตร-นวมินทร์
ของบริษัท แกรนด์ ยูนิตี้ ดีเวลลอปเม้นท์ จำกัด

สรุปมาตรการป้องกันและแก้ไขผลกระทบสิ่งแวดล้อม
และมาตรการติดตามตรวจสอบผลกระทบสิ่งแวดล้อม
ที่โครงการ คอนโด ยู เกษตร-นวมินทร์
ของ บริษัท แกรนด์ ยูนิตี้ ดีเวลลอปเม้นท์ จำกัด ต้องยึดถือปฏิบัติอย่างเคร่งครัด

PROJECT No. 1551

COND U

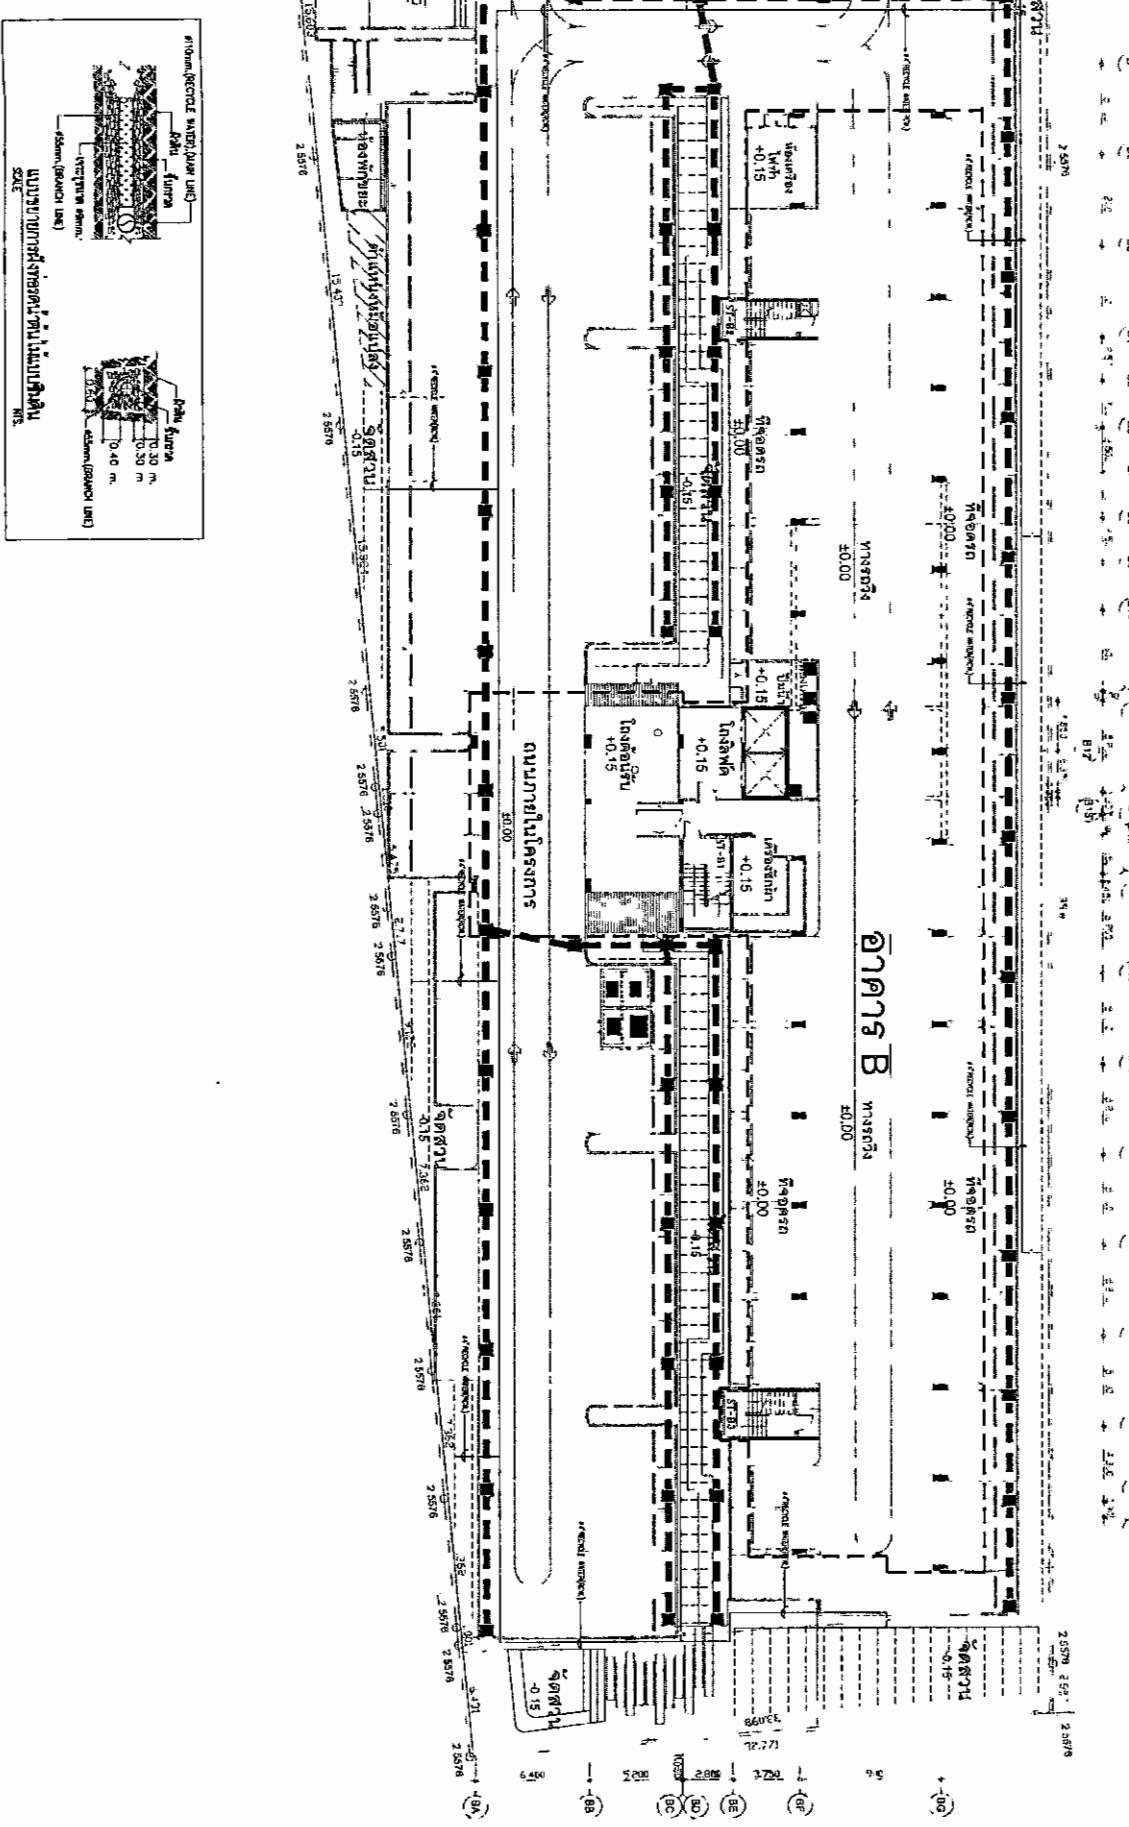
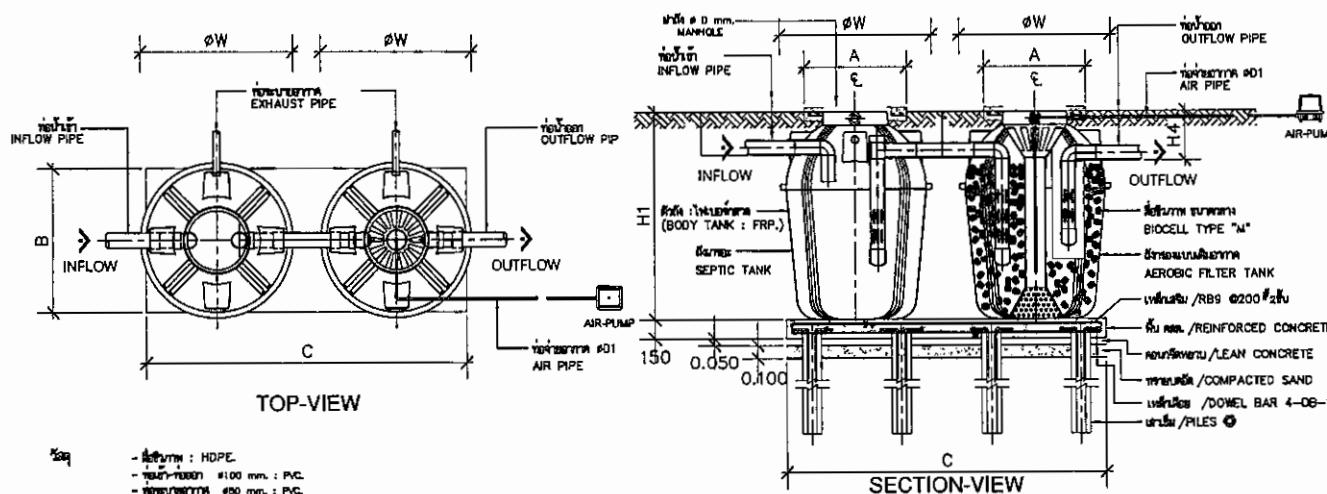
ผังบำบัดน้ำเสียขั้นดีกรอง - กรองแบบเติมอากาศ

Septic-Aerobic Filter

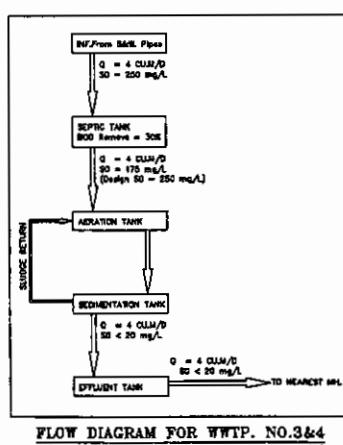
| SPECIFICATION | |
| $Q = 4 \text{ CU.M/D}$, BOD _{initial} = 250 mg/l, BOD _{efficiency} < 30 mg/l | |

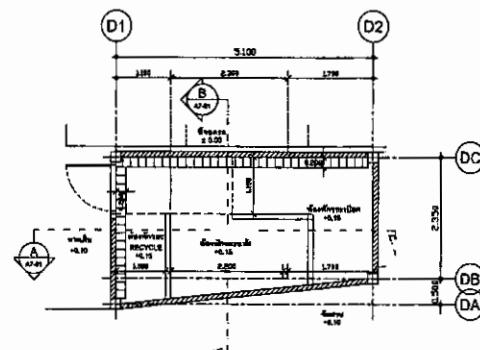
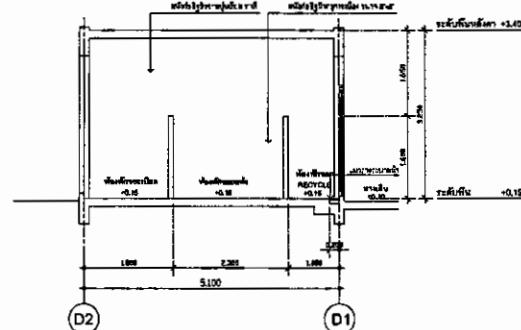
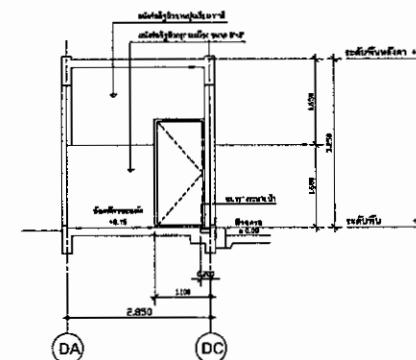
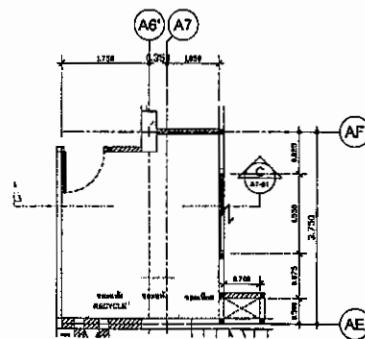
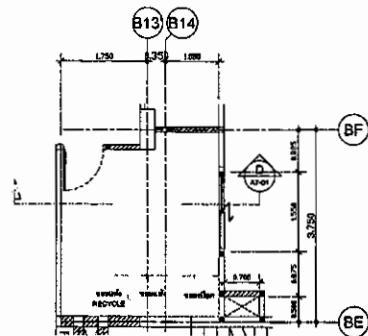
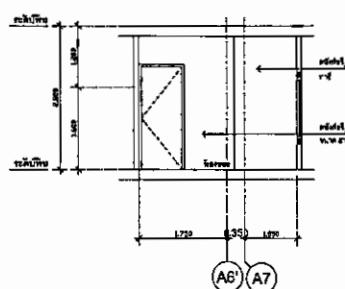
| แบบขยายห้องพักชั้น | | |

อาคาร A
 แบบห้องพักชั้นห้องพัก 1 : 100

อาคาร B
 แบบห้องพักชั้นห้องพัก 1 : 100
