เรื่อง แจ้งผลการพิจารณารายงานการวิเคราะห์ผลกระทบสิ่งแวดล้อมโรงแรม The Library (ส่วนขยาย)
ของบริษัท กมลธรรม จำกัด

สรุปมาตรการป้องกันและแก้ไขผลกระทบสิ่งแวดล้อม และมาตรการติดตามตรวจสอบ
ผลกระทบสิ่งแวดล้อม

ที่ โครงการโรงแรม The Library (ส่วนขยาย)

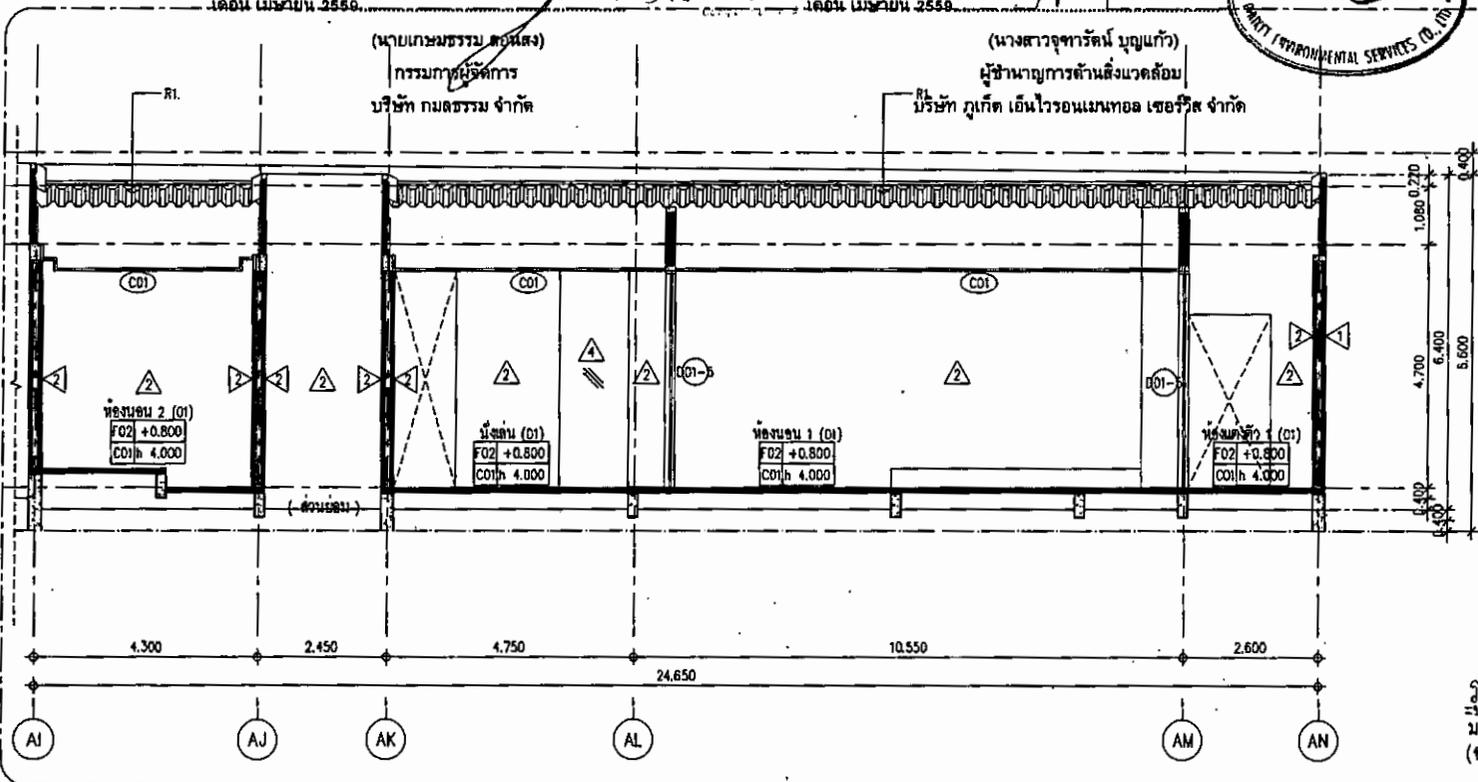
- ▼ +7.000 FFL ระดับสูงสุด
- ▼ +6.380 FFL ระดับหลังคาโก
- ▼ +5.300 FFL ระดับหลังคา
- ▼ +0.800 FFL ระดับพื้นห้อง
- ▼ +0.400 FFL ระดับพื้นดินปรับระดับ
- ▼ ±0.000 FFL ระดับอ้างอิง
