เรื่อง แจ้งผลการพิจารณารายงานการวิเคราะห์ผลกระทบสิ่งแวดล้อมโครงการ โรงแรมรามาดา เจ้าฟ้า ภูเก็ต  
ของบริษัท เซาท์เทิร์น สตาร์ โฮเทล จำกัด

สรุปมาตรการป้องกันและแก้ไขผลกระทบสิ่งแวดล้อม และมาตรการติดตามตรวจสอบ  
ผลกระทบสิ่งแวดล้อม

ที่ โครงการ โรงแรมรามาดา เจ้าฟ้า ภูเก็ต

ตารางที่ 1 สรุปผลกระทบสิ่งแวดล้อม มาตรการป้องกันและแก้ไขผลกระทบสิ่งแวดล้อม และมาตรการติดตามตรวจสอบผลกระทบสิ่งแวดล้อมโครงการ โรงแรมรามาตา เจ้าฟ้า  
ภูเก็ต ของ บริษัท เซาท์เทิร์น สตาร์ โฮเทล จำกัด ระยะก่อสร้าง

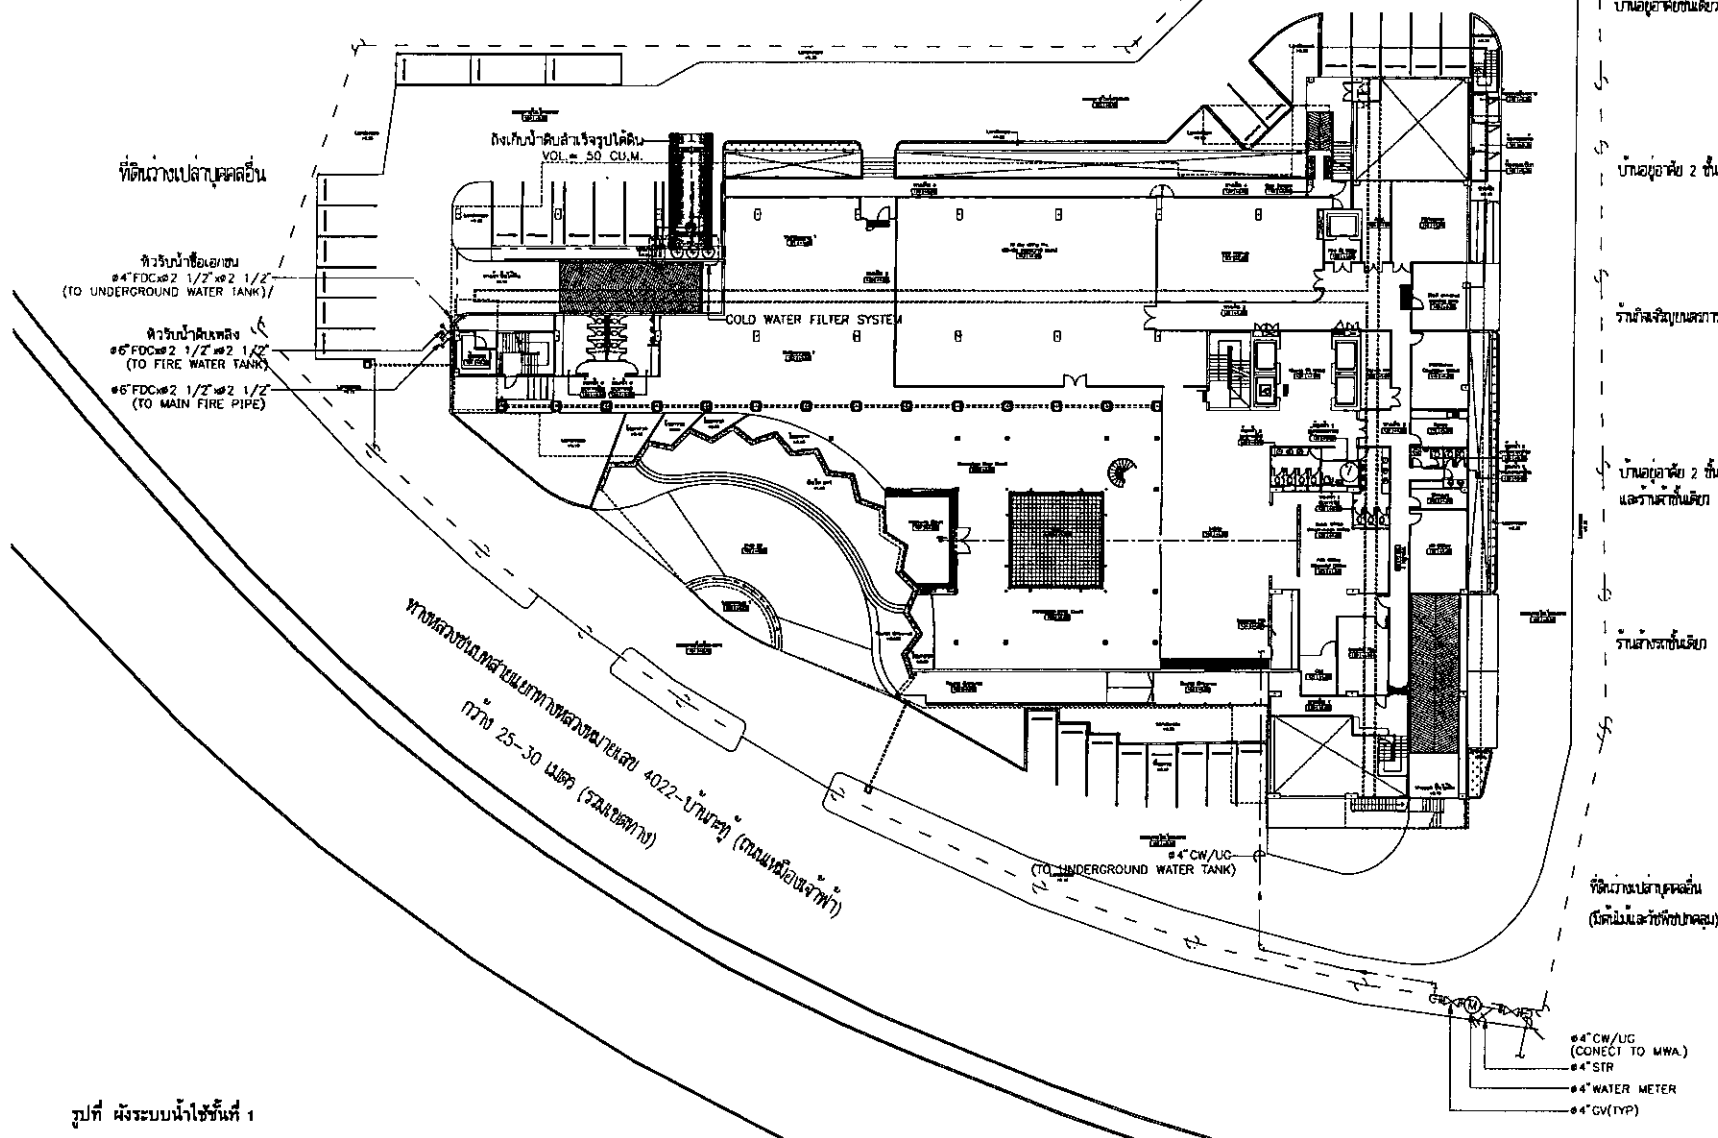
รูปที่ ผังระบบน้ำใช้พื้นที่ 1

COLD WATER AND FIRE PROTECTION SYSTEM LAYOUT FOR 1st. FLOOR PLAN (KEY PLAN)

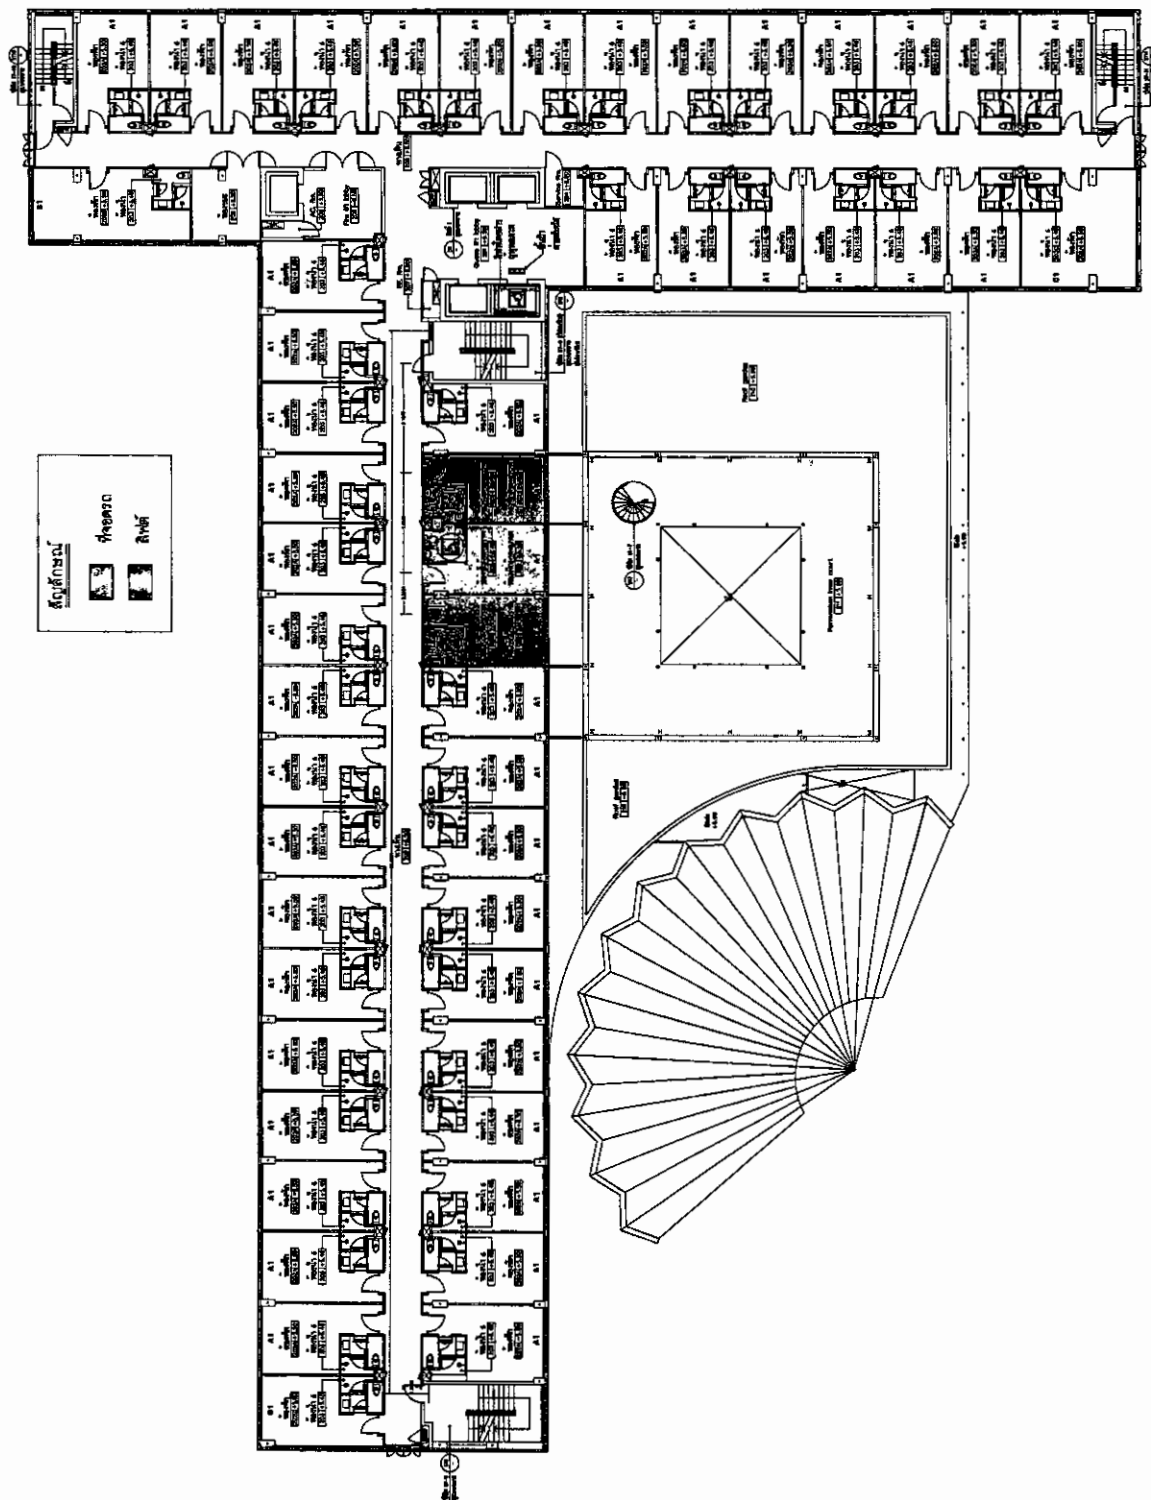
รูปที่ 12 ค่าแหล่งสิ่งอำนวยความสะดวก สำหรับผู้พิการหรือท้อพพลภาพ และคนชรา ชั้นที่ 2

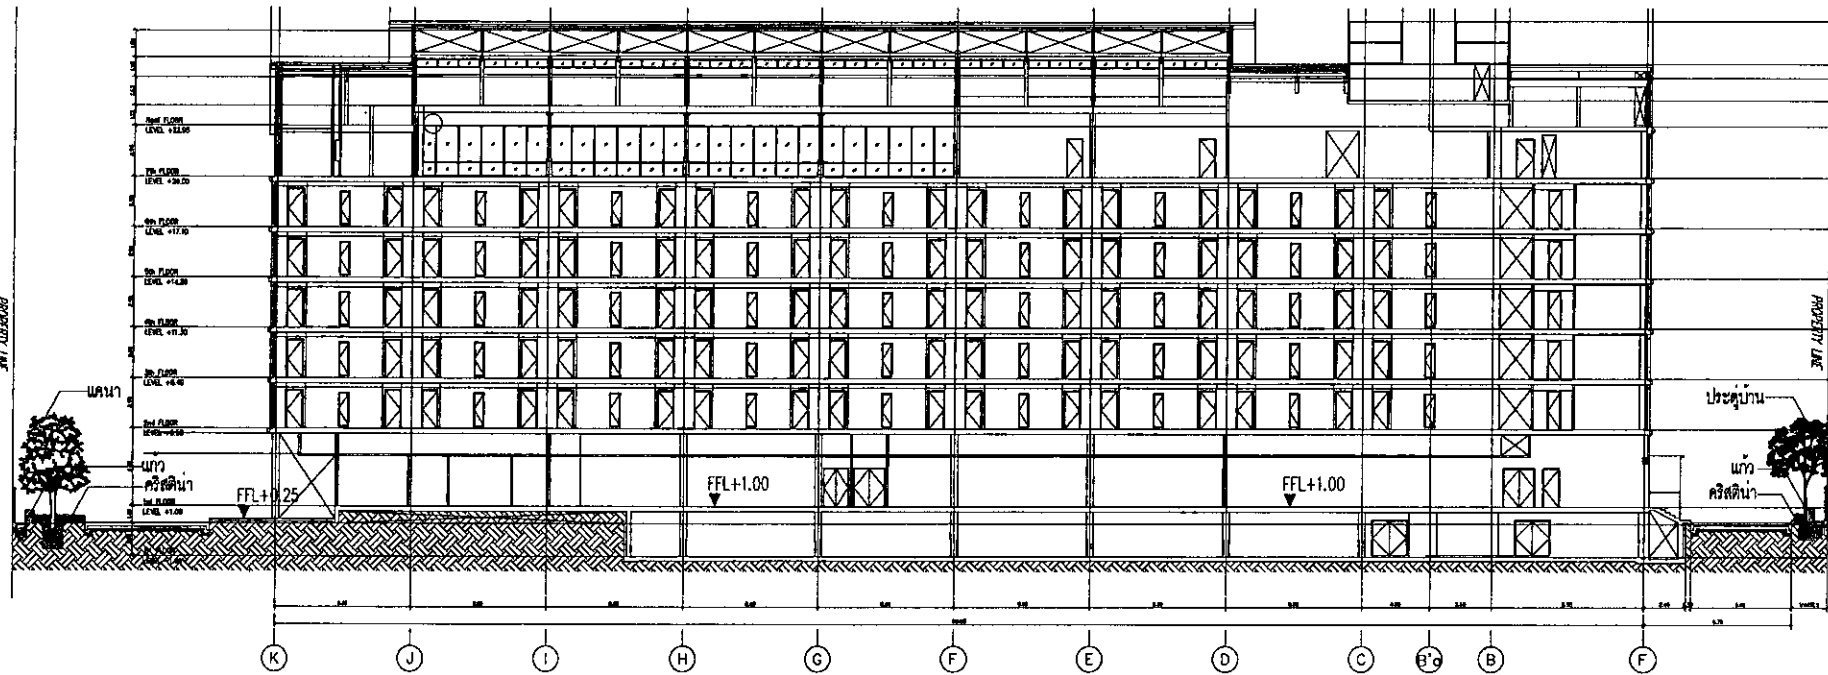
1 รูปตัด B-B  
SCALE 1:300

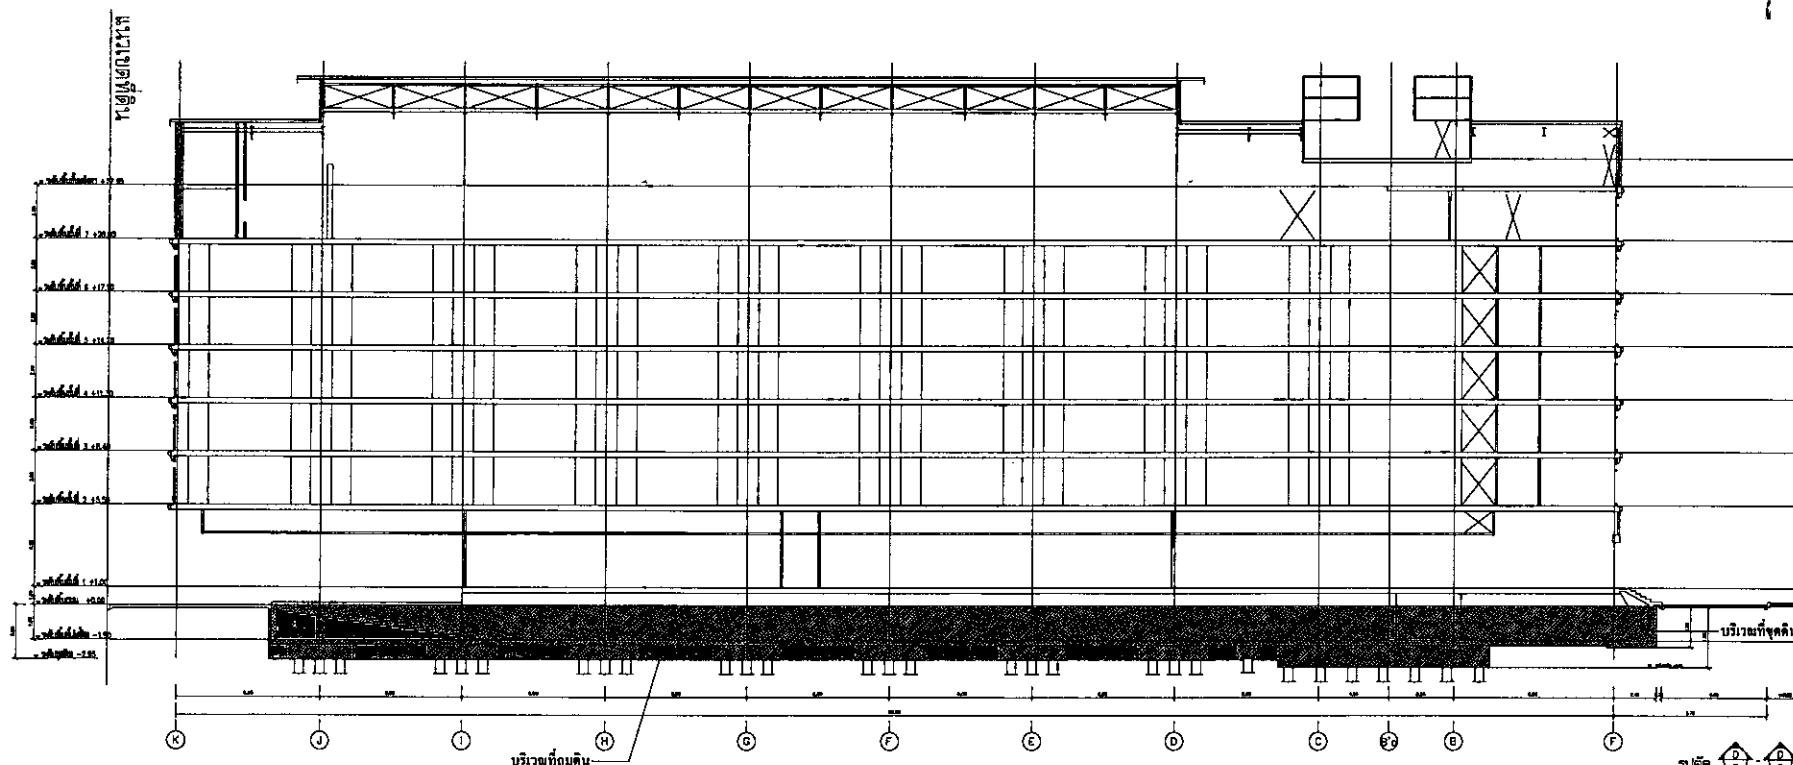
รูปที่ 26 รูปตัดแสดงการขุด-ถมดิน

| องค์ประกอบทางสิ่งแวดล้อม<br>และคุณค่าต่าง ๆ | ผลกระทบต่อสิ่งแวดล้อมที่สำคัญ | มาตรการป้องกันและแก้ไขผลกระทบ<br>สิ่งแวดล้อม | มาตรการติดตามตรวจสอบ<br>ผลกระทบสิ่งแวดล้อม |
|---|---|---|---|
| 1.2 ทรัพยากรดินและการเกิดดิน<br>ถล่ม (ต่อ) | <p>การขุดและถมดินตามพระราชบัญญัติขุดดินและถมดิน พ.ศ.2543<br/>พื้นที่ขุดดิน 2,368 ตารางเมตร มีระดับความลึกสูงสุด 7.85 เมตร ปริมาตร<br/>ทั้งหมด 10,456.53 ลูกบาศก์เมตร เป็นไปตามพระราชบัญญัติขุดดินและถมดิน<br/>พ.ศ.2543</p> <p>ดังนั้น การขุดดินในพื้นที่โครงการ จึงเข้าข่ายต้องแจ้งต่อเจ้าพนักงาน<br/>ท้องถิ่นตามแบบที่เจ้าพนักงานท้องถิ่นกำหนด</p> <p>การถมดินมีพื้นที่ถมดิน 2,001 ตารางเมตร มีระดับความสูงมากที่สุด 5.90<br/>เมตร ปริมาตรทั้งหมด 5,514.57 ลูกบาศก์เมตร เป็นไปตามพระราชบัญญัติ<br/>ขุดดินและถมดิน พ.ศ. 2543</p> <p>ดังนั้น การถมดินในพื้นที่โครงการเข้าข่ายต้องจัดให้มีการระบายน้ำ<br/>เพียงพอที่จะไม่ก่อให้เกิดความเดือดร้อนแก่เจ้าของที่ดินที่อยู่ข้างเคียงหรือ<br/>บุคคลอื่น และต้องแจ้งการถมดินนั้นต่อเจ้าพนักงานท้องถิ่นตามแบบที่<br/>เจ้าพนักงานท้องถิ่นกำหนด</p> <p>นอกจากนี้ ในช่วงก่อสร้างจะมีการขุดดิน เพื่อก่อสร้างชั้นดินฐานราก<br/>ของอาคาร ดังเก็บน้ำ ถึงบ่อบ้านเสีย บ่อหน่วงน้ำ และท่อระบายน้ำ โดยจำกัด<br/>เฉพาะพื้นที่ที่จะดำเนินการเท่านั้น อีกทั้งโครงการจะควบคุมกิจกรรมการ<br/>ก่อสร้างให้อยู่ในพื้นที่โครงการ และให้วิศวกรควบคุมงานตลอดช่วงเวลากการ<br/>ก่อสร้างอาคาร อย่างไรก็ตาม โครงการจะกำหนดให้มีการออกแบบ (Sheet<br/>Pile) และทำค้ำยันเหล็ก (steel bracing) เพื่อป้องกันดินพัง โดยโครงสร้าง<br/>ป้องกันดินแบบ Steel Sheet Pile เป็นระบบโครงสร้างที่สามารถป</p> | <p>(9) ใช้รถบรรทุกที่อยู่ในสภาพดี และ<br/>บำรุงรักษาอย่างเหมาะสม เพื่อให้มี<br/>ปริมาณคว้นและไอเสียเกิดขึ้นน้อยที่สุด<br/>เพื่อลดเสียง ความสั่นสะเทือนและเพื่อ<br/>ความปลอดภัยสำหรับการใช้งานอยู่เสมอ</p> <p>(10) ใช้ผ้าใบที่ปิดคลุมรถบรรทุกดิน รวมทั้ง<br/>ให้ล้างล้อรถบรรทุกก่อนออกจากพื้นที่<br/>โครงการทุกครั้ง เพื่อลดการฟุ้งกระจาย<br/>ของฝุ่นละออง</p> <p>(11) จัดรถบรรทุกน้ำฉีดพรมน้ำในพื้นที่ขุดดิน<br/>และบริเวณถนนที่รถบรรทุกแล่นผ่าน<br/>ตลอดเวลาที่ดำเนินการ เพื่อลดการ<br/>ฟุ้งกระจายของฝุ่นละออง</p> <p>(12) จัดคนงานวาดถนนหากเกิดมีเศษดินตก<br/>หล่น</p> <p>(13) ให้ทำการขุดดินและขนย้ายดินเฉพาะ<br/>ช่วงเวลากลางวันของวันธรรมดา (เวลา<br/>8.30 น.-17.30 น.) และในช่วงฤดูฝนงด<br/>การขุดดิน และการขนย้ายดินในช่วงที่ฝน<br/>ตกหนัก</p> | |
