เรื่อง แจ้งผลการพิจารณารายงานการวิเคราะห์ผลกระทบสิ่งแวดล้อมโครงการ โรงแรมกะตะปาล์ม รีสอร์ท
(ส่วนขยาย) ของบริษัท กะตะปาล์ม รีสอร์ท จำกัด

สรุปมาตรการป้องกันและแก้ไขผลกระทบสิ่งแวดล้อม และมาตรการติดตามตรวจสอบ
ผลกระทบสิ่งแวดล้อม

ที่ โครงการ โรงแรมกะตะปาล์มรีสอร์ท (ส่วนขยาย)

ของ บริษัท กะตะปาล์มรีสอร์ท จำกัด ต้องยึดถือปฏิบัติอย่างเคร่งครัด

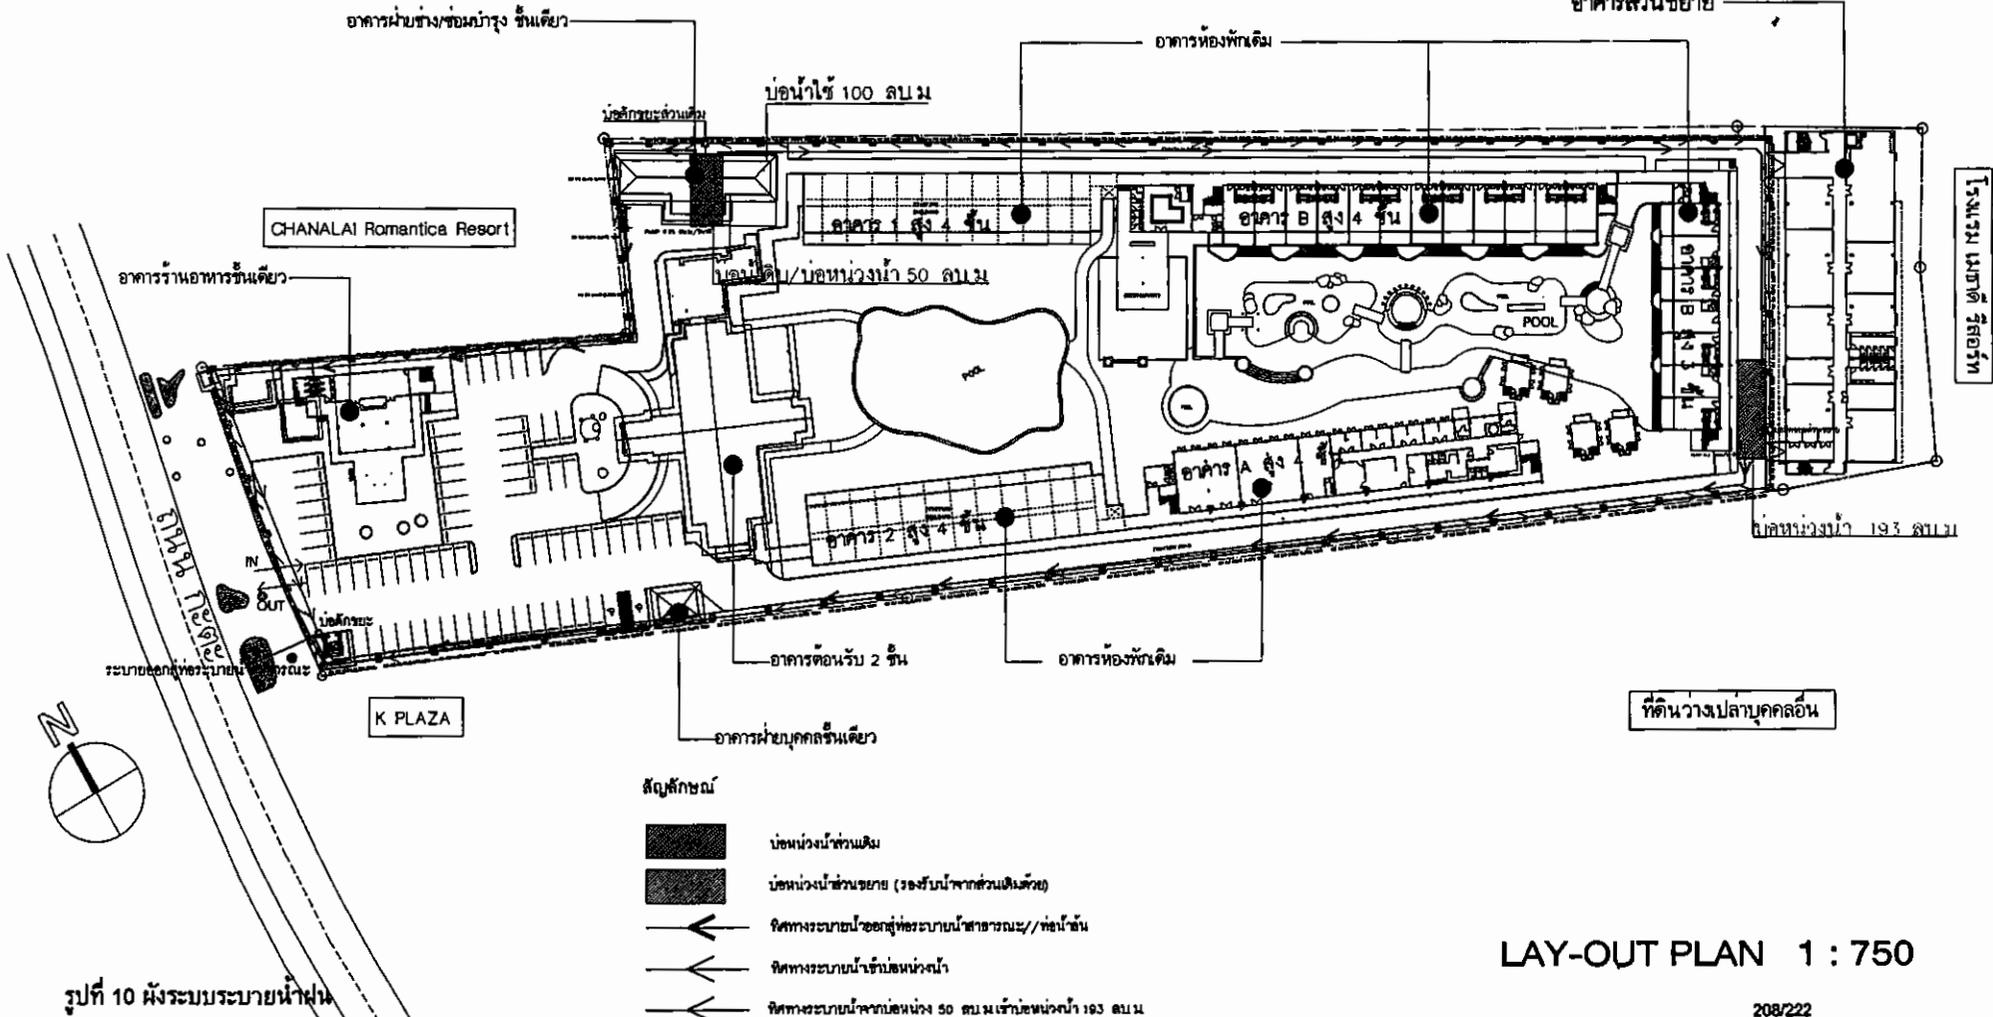
- สัญลักษณ์
- บ่อน้ำดื่ม/ส่วนเติม
 - บ่อน้ำส่วนขยาย (รองรับน้ำจากส่วนเติม)
 - ทิศทางระบายน้ำออกสู่ที่ระบายน้ำสาธารณะ/ท่อน้ำทิ้ง
 - ทิศทางระบายน้ำเข้าบ่อน้ำดื่ม
 - ทิศทางระบายน้ำจากบ่อน้ำ 50 ลบ.ม. เข้าบ่อน้ำ 100 ลบ.ม.

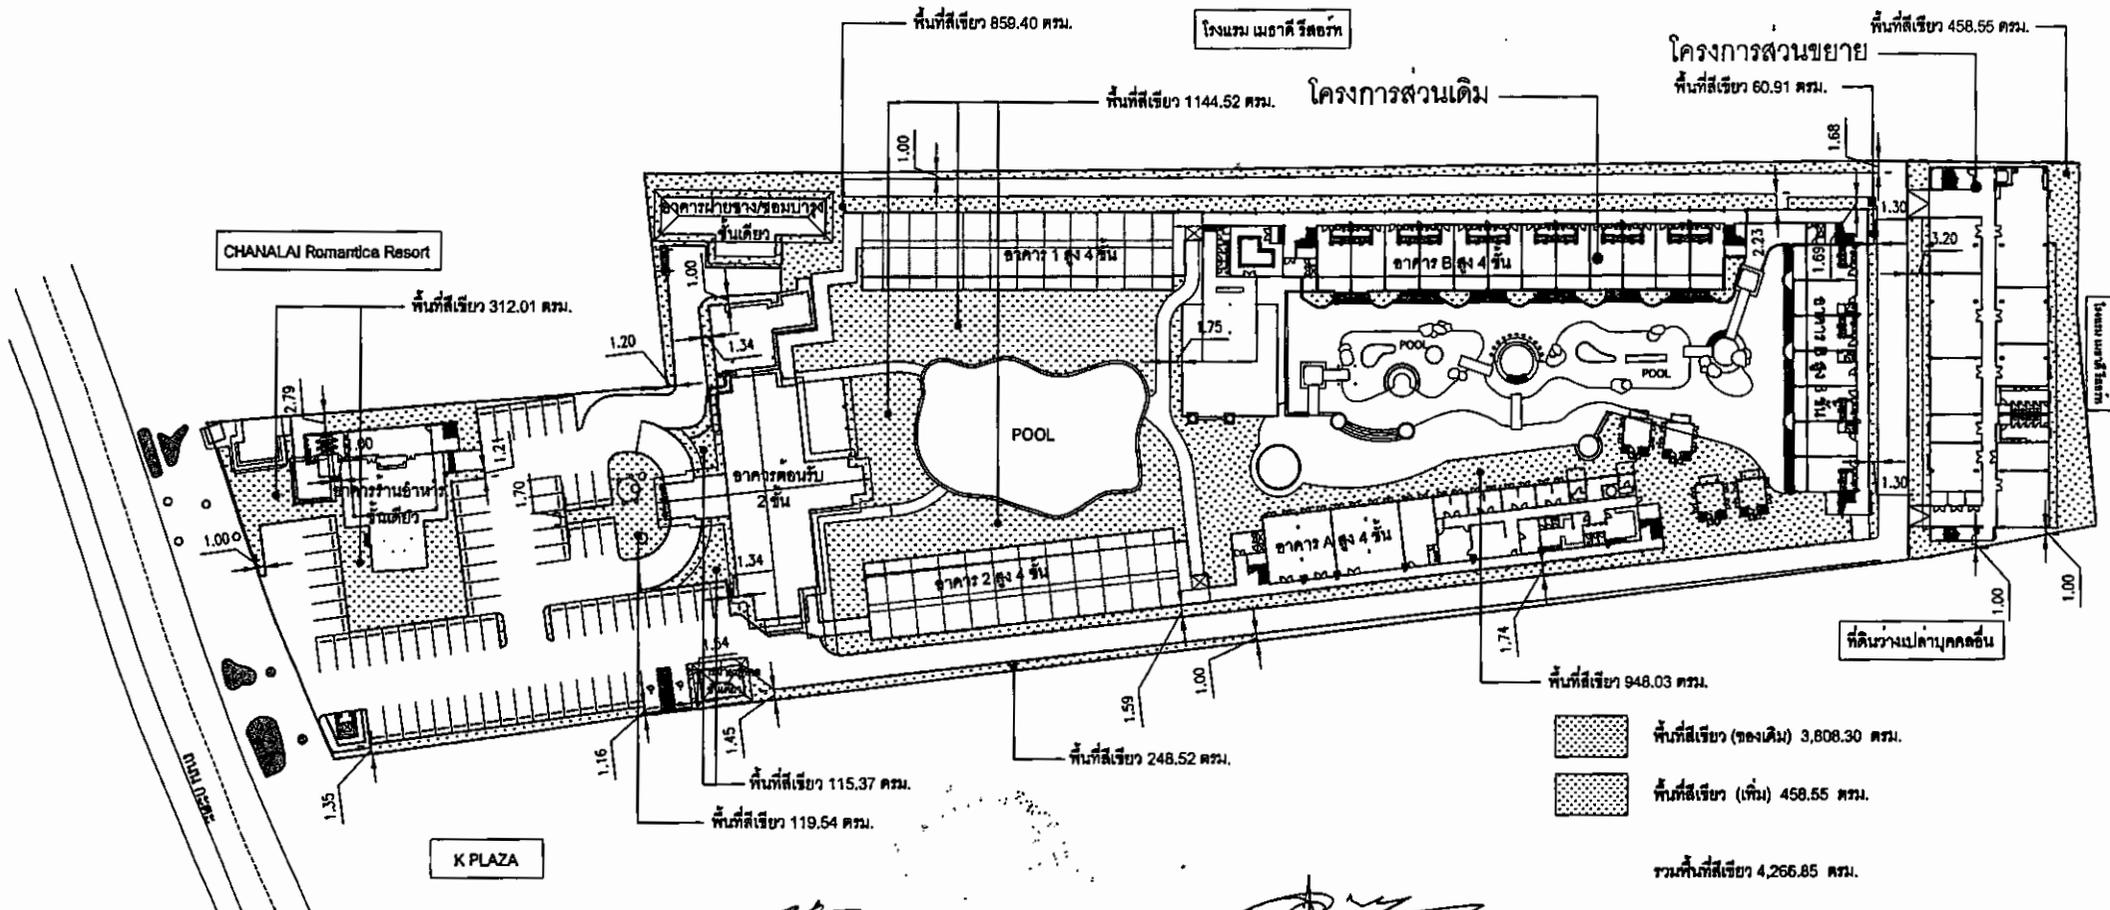
พื้นที่สีเขียว (ของเดิม) 3,808.30 ตรม.
 พื้นที่สีเขียว (เพิ่ม) 458.55 ตรม.
 รวมพื้นที่สีเขียว 4,266.85 ตรม.
