เรื่อง แจ้งผลการพิจารณารายงานการวิเคราะห์ผลกระทบสิ่งแวดล้อมโครงการ อาคารสวัสดิการที่พักอาศัยพนักงาน  
ของบริษัท แอลแอลไอที (ประเทศไทย) จำกัด

ตารางที่ 1 สรุปผลกระทบสิ่งแวดล้อมที่สำคัญ มาตรการป้องกันและแก้ไขผลกระทบสิ่งแวดล้อม และมาตรการติดตามตรวจสอบผลกระทบสิ่งแวดล้อม ระยะเปิดดำเนินการ  
โครงการ อาคารสวัสดิการที่พักอาศัยพนักงาน ของบริษัท แอลแอลไอที (ประเทศไทย) จำกัด

โครงการ อาคารสวัสดิการที่พักอาศัยพนักงาน ของบริษัท แอลแอลไอที (ประเทศไทย) จำกัด

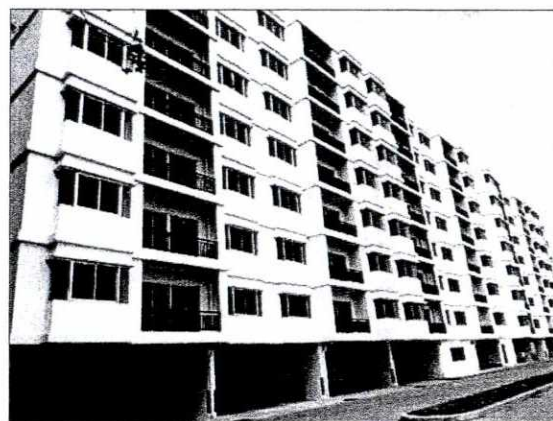
อาคารพักอาศัย 8 ชั้น (อาคาร C)

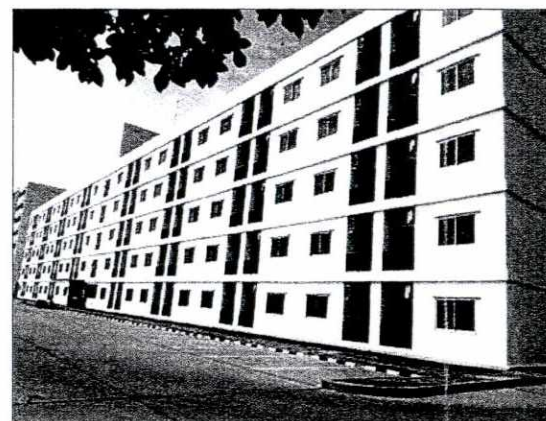
อาคารพักอาศัย 5 ชั้น (อาคาร B)

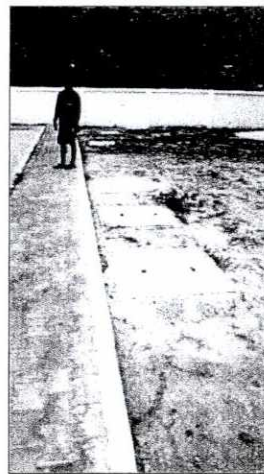
ระบบบำบัดน้ำเสียแบบเดิมอากาศ ขนาด 45 ลบ.ม./วัน  
ประจำอาคารพักอาศัยรวม 5 ชั้น (อาคาร B)-ด้านซ้าย

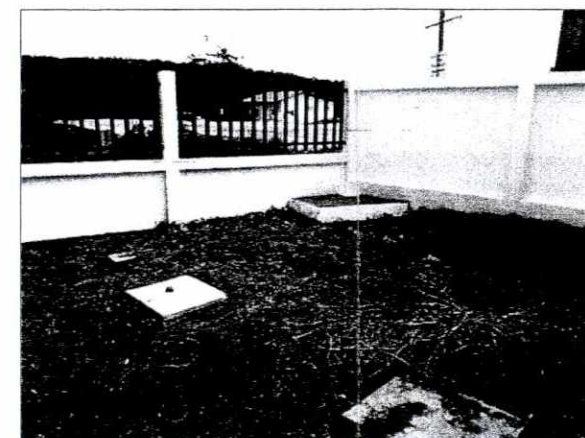
ระบบบำบัดน้ำเสียประจำอาคารบริการ (อาคาร A) ขนาด 6 ลบ.ม./วัน

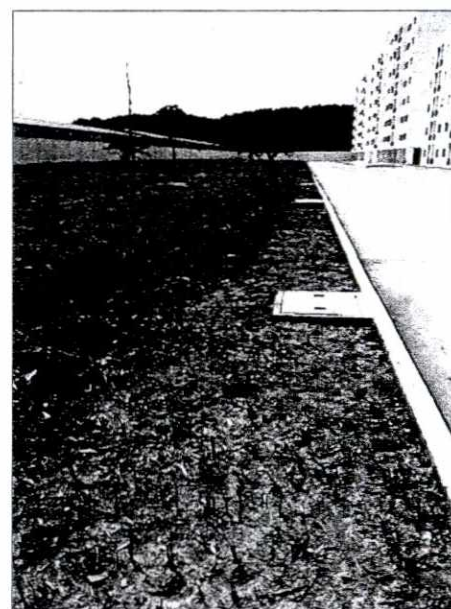
ท่อระบายน้ำ RCP ๑400 MM. (แนวท่อ B)
