เรื่อง แจ้งผลการพิจารณารายงานการเปลี่ยนแปลงรายละเอียดในรายงานการวิเคราะห์ผลกระทบสิ่งแวดล้อม
โครงการ โรงพยาบาลราชธานี (ส่วนขยาย) ของบริษัท โรงพยาบาลราชธานี จำกัด (มหาชน)

สรุปมาตรการป้องกันและแก้ไขผลกระทบต่อสิ่งแวดล้อม และมาตรการติดตามตรวจสอบคุณภาพสิ่งแวดล้อม
การเปลี่ยนแปลงรายละเอียดโครงการในรายงานการวิเคราะห์ผลกระทบต่อสิ่งแวดล้อม
โรงพยาบาลราชธานี (ส่วนขยาย) ของบริษัท โรงพยาบาลราชธานี จำกัด (มหาชน)
ต้องยึดถือปฏิบัติอย่างเคร่งครัด

ตารางที่ 1 สรุปผลกระทบสิ่งแวดล้อมที่สำคัญ มาตรการป้องกันและแก้ไขผลกระทบสิ่งแวดล้อม และมาตรการติดตามตรวจสอบผลกระทบสิ่งแวดล้อม การเปลี่ยนแปลงรายละเอียดโครงการ
โรงพยาบาลราชธานี (ส่วนขยาย)

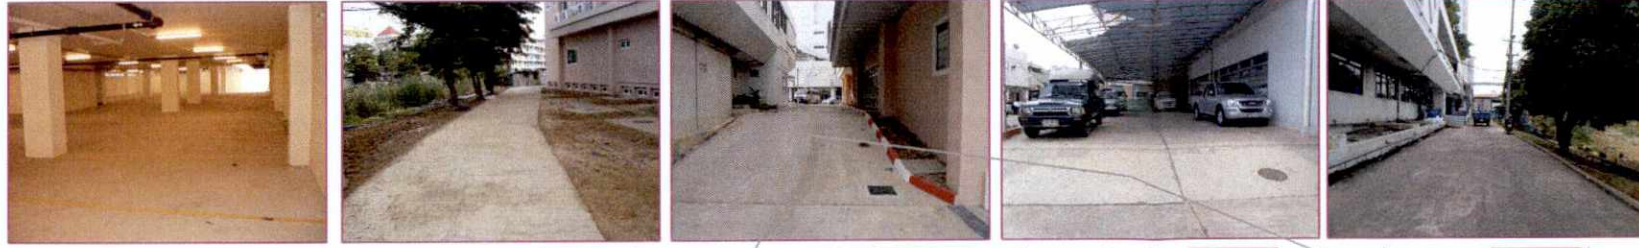
พื้นที่จอดรถใต้ดินอาคาร C จอดรถจักรยานยนต์ได้ 184 คัน ถนน กว้าง 3.5 เมตร เดินรถทางเดียว
เส้นทางอุโมงค์ หน้าอาคาร C กว้าง 4 เมตร เดินรถทางเดียว
เส้นทางอุโมงค์ หน้าอาคาร B กว้าง 7 เมตร เดินรถทางเดียว
ถนน กว้าง 4 เมตร เดินรถทางเดียว

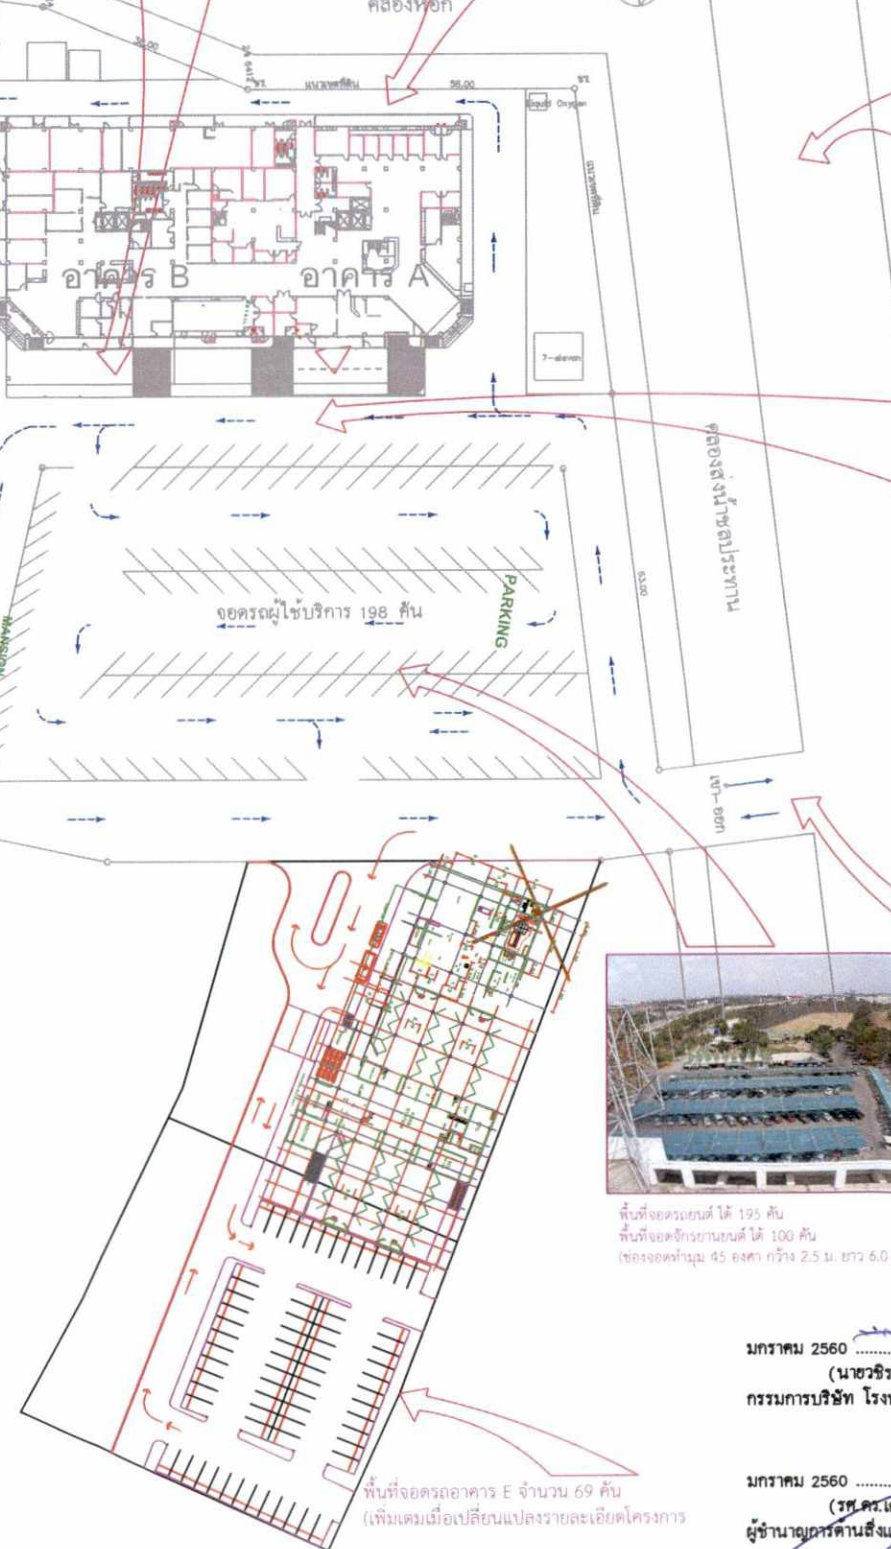
ทางเข้า-ออก รพ. กว้าง 10 เมตร

ถนนโรจนะ เดินรถทางเดียว แต่ละเส้นทางมี 7 เลน กว้าง 21 ม. ค่า V/C Ratio = 0.2399-0.2682

1.3.2 การคมนาคมขนส่ง	การคาดการณ์ปริมาณรถเข้าออกที่เพิ่มขึ้นจากการ ก่อสร้าง คำนวณค่า V/C Ratio พบว่ามีค่าระหว่าง 0.24-0.27 น้อยกว่า 0.36 แสดงว่าการจราจรอยู่ใน สภาพคล่องตัวดีแต่ยังมีปัญหาเรื่องพื้นที่จอดรถ กิจกรรมโรงพยาบาลเดิมรวมกับกิจกรรมการก่อสร้าง ก่อให้เกิดผลกระทบในระดับต่ำ	1) จัดให้มีเจ้าหน้าที่ของโครงการฯ อำนวยความสะดวกแก่รถ ที่เข้าและออกพื้นที่โครงการฯ 2) ติดตั้งป้ายสัญญาณการจราจรเข้า-ออก โครงการให้ชัดเจน
