เรื่อง แจ้งผลการพิจารณารายงานการเปลี่ยนแปลงรายละเอียดโครงการในรายงานการวิเคราะห์ผลกระทบ  
สิ่งแวดล้อมโครงการโรงพยาบาลกรุงเทพคริสเตียน (ส่วนขยาย) (เปลี่ยนแปลงรายละเอียดอาคาร B)

**มาตรการป้องกันและแก้ไขผลกระทบสิ่งแวดล้อม  
และมาตรการติดตามตรวจสอบผลกระทบสิ่งแวดล้อมที่  
โครงการ โรงพยาบาลกรุงเทพคริสเตียน (ส่วนขยาย) (เปลี่ยนแปลงรายละเอียดอาคาร B)  
ของมูลนิธิแห่งสภาคริสตจักรในประเทศไทย  
ต้องยึดถือปฏิบัติอย่างเคร่งครัด**

ตารางที่ 1 สรุปผลกระทบสิ่งแวดล้อมที่สำคัญ มาตรการป้องกันและแก้ไขผลกระทบสิ่งแวดล้อมและมาตรการติดตามตรวจสอบผลกระทบสิ่งแวดล้อม โครงการ โรงพยาบาลกรุงเทพคริสเตียน (ส่วนขยาย) (เปลี่ยนแปลงรายละเอียดอาคาร B)

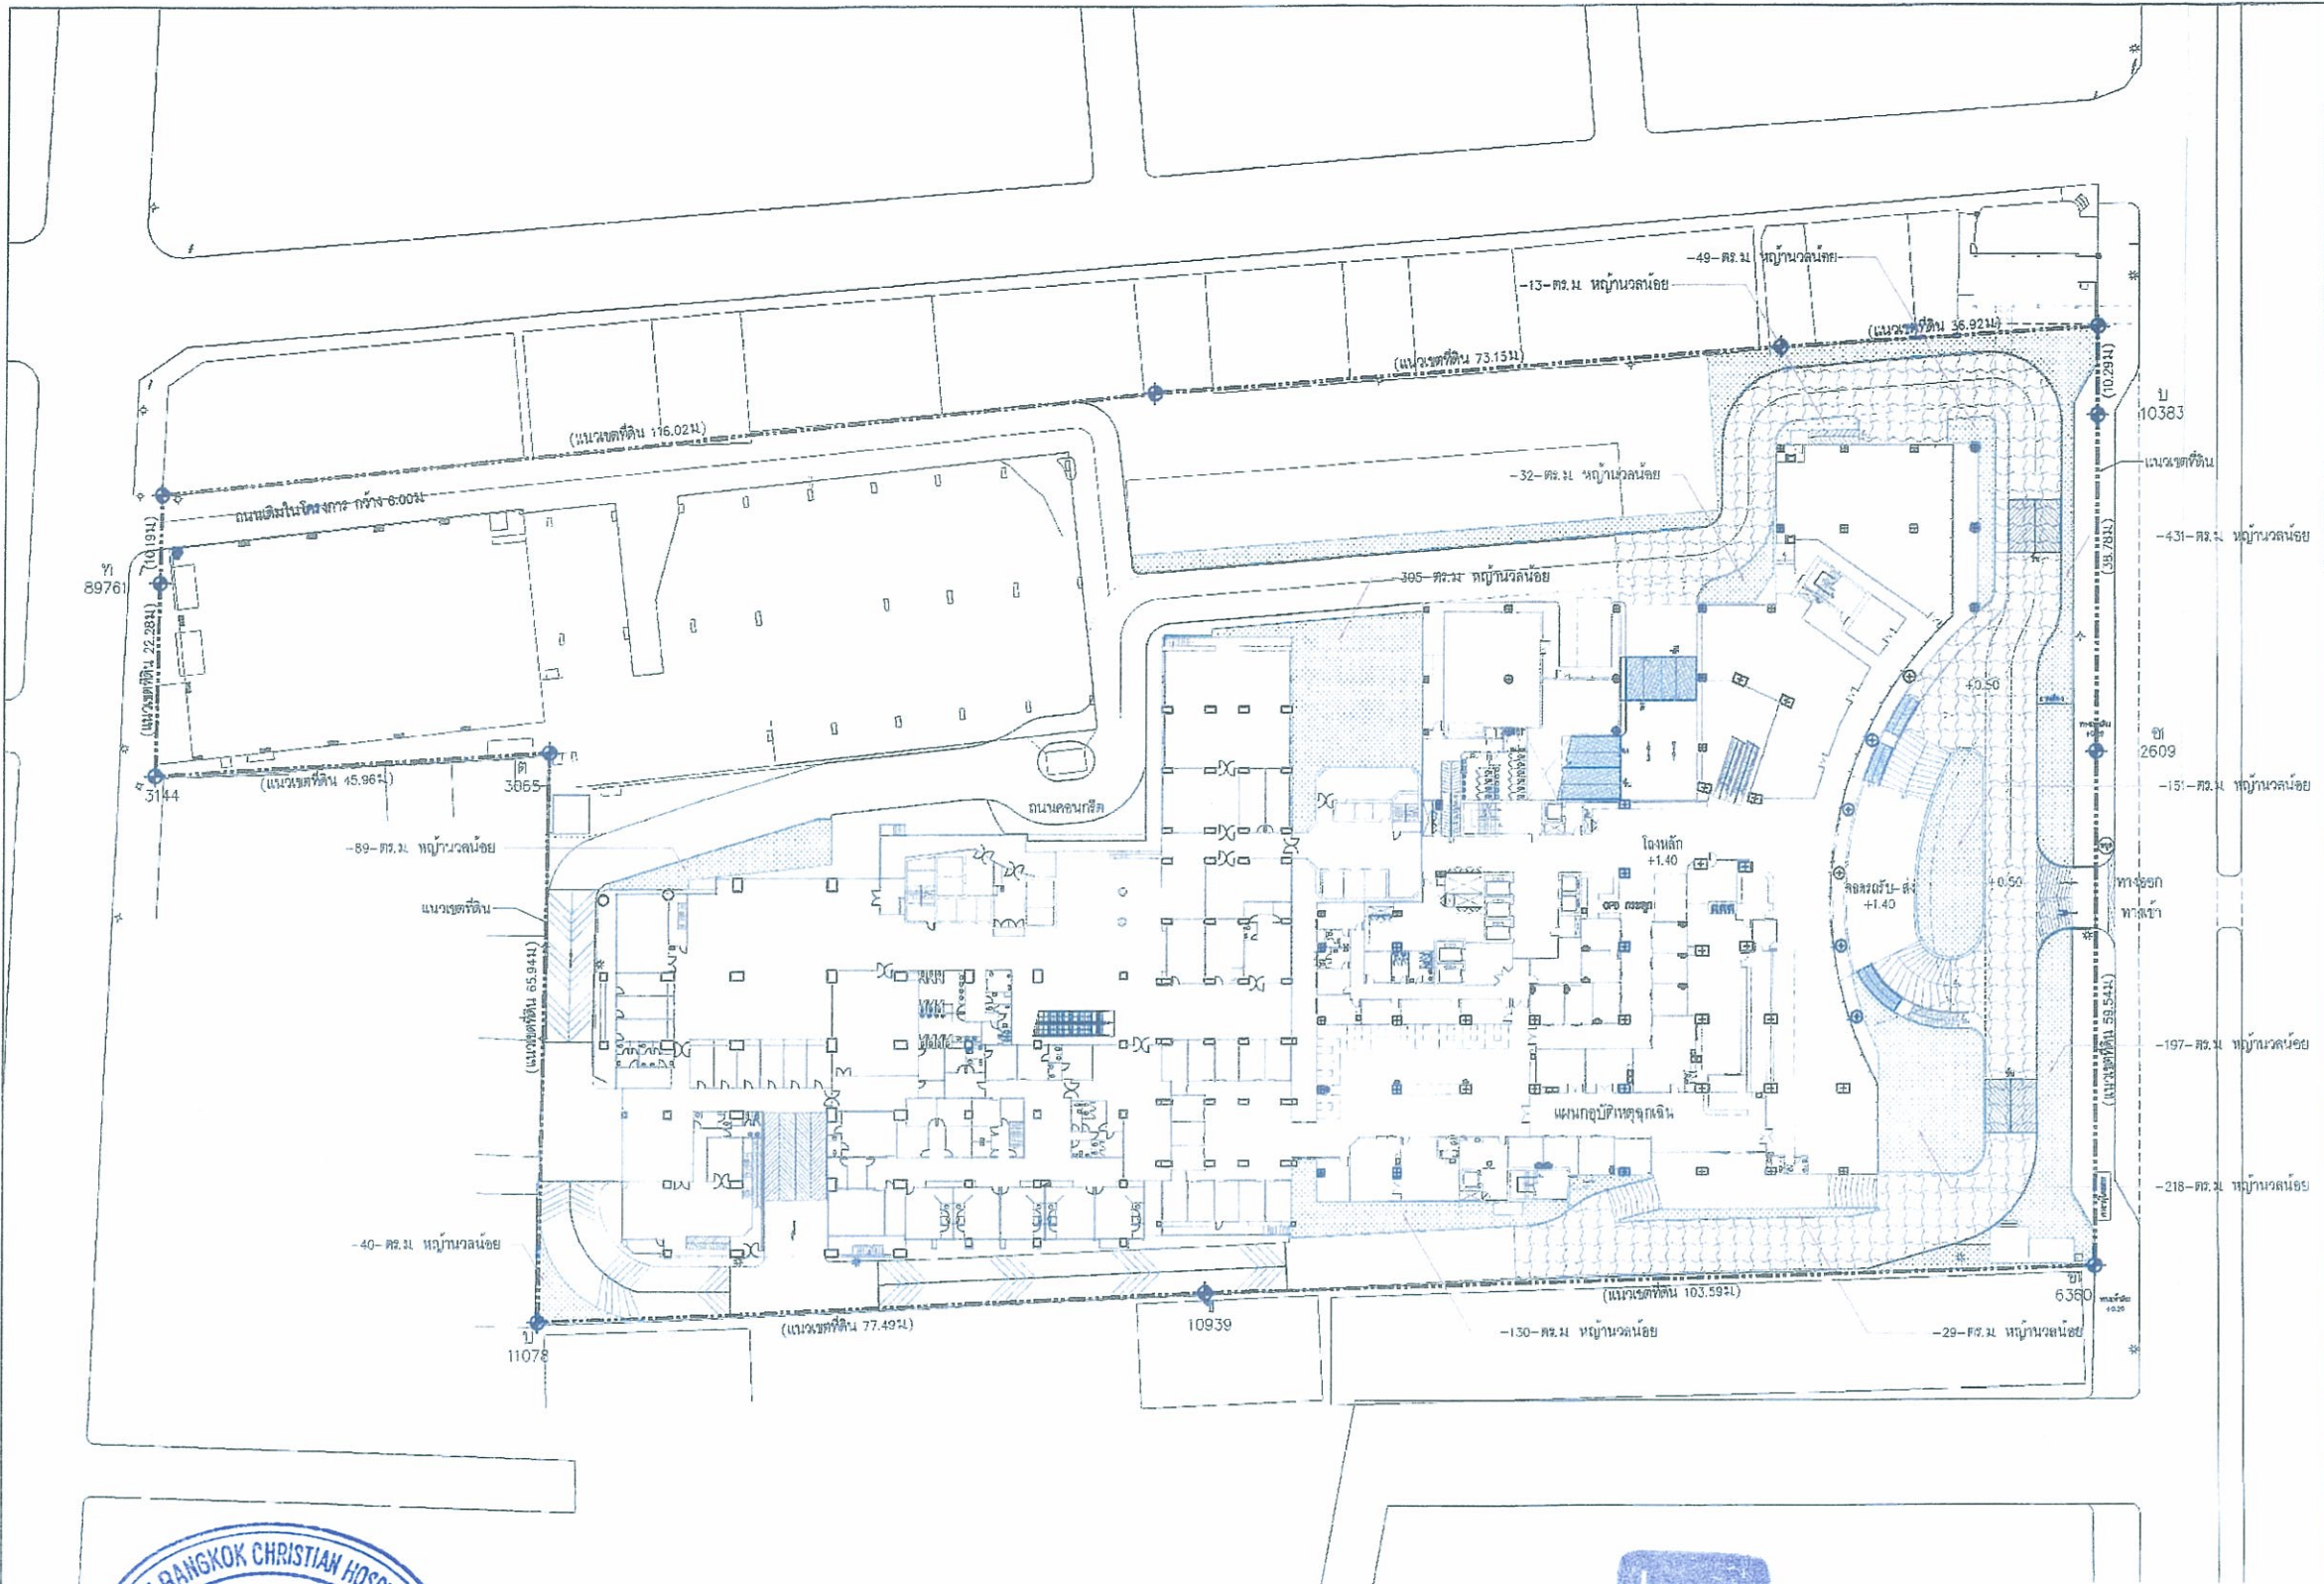
รูปที่ 3 ผังแสดงพุ่มไม้คลุมดินของโครงการ

ผังการปลูกไม้พุ่มไม้คลุมดิน  
มาตราส่วน 1:400
