เรื่อง แจ้งผลการพิจารณารายงานการวิเคราะห์ผลกระทบสิ่งแวดล้อมโครงการ โรงแรมบันยันทรี กระบี่ (ทับแขก)
ของบริษัท ทีซีซีซีแอล อันดามัน รีสอร์ท จำกัด

สรุปมาตรการป้องกันและแก้ไขผลกระทบสิ่งแวดล้อม และมาตรการติดตามตรวจสอบ

โครงการโรงแรมบันยันทรี่ กระบี่ (ทับแขก)

ตารางที่ 1 สรุปผลกระทบสิ่งแวดล้อม มาตรการป้องกันและแก้ไขผลกระทบสิ่งแวดล้อม และมาตรการติดตามตรวจสอบผลกระทบสิ่งแวดล้อม โครงการโรงแรมบันยันทรี กระดัง (ทับแขก) ของบริษัท ทีซีซีซีแอล อันดามัน รีสอร์ท จำกัด ระยะก่อสร้าง

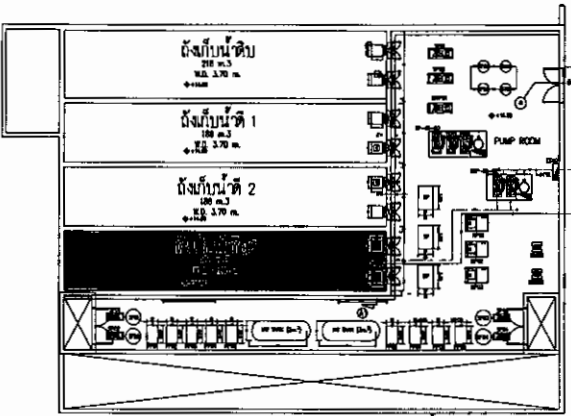
ถังน้ำ ไฟฟ้าพลังแสงอาทิตย์ ขนาด 188.00 ตารางเมตร

แบบยกย่องถังเก็บน้ำที่จะขุดขึ้นใหม่

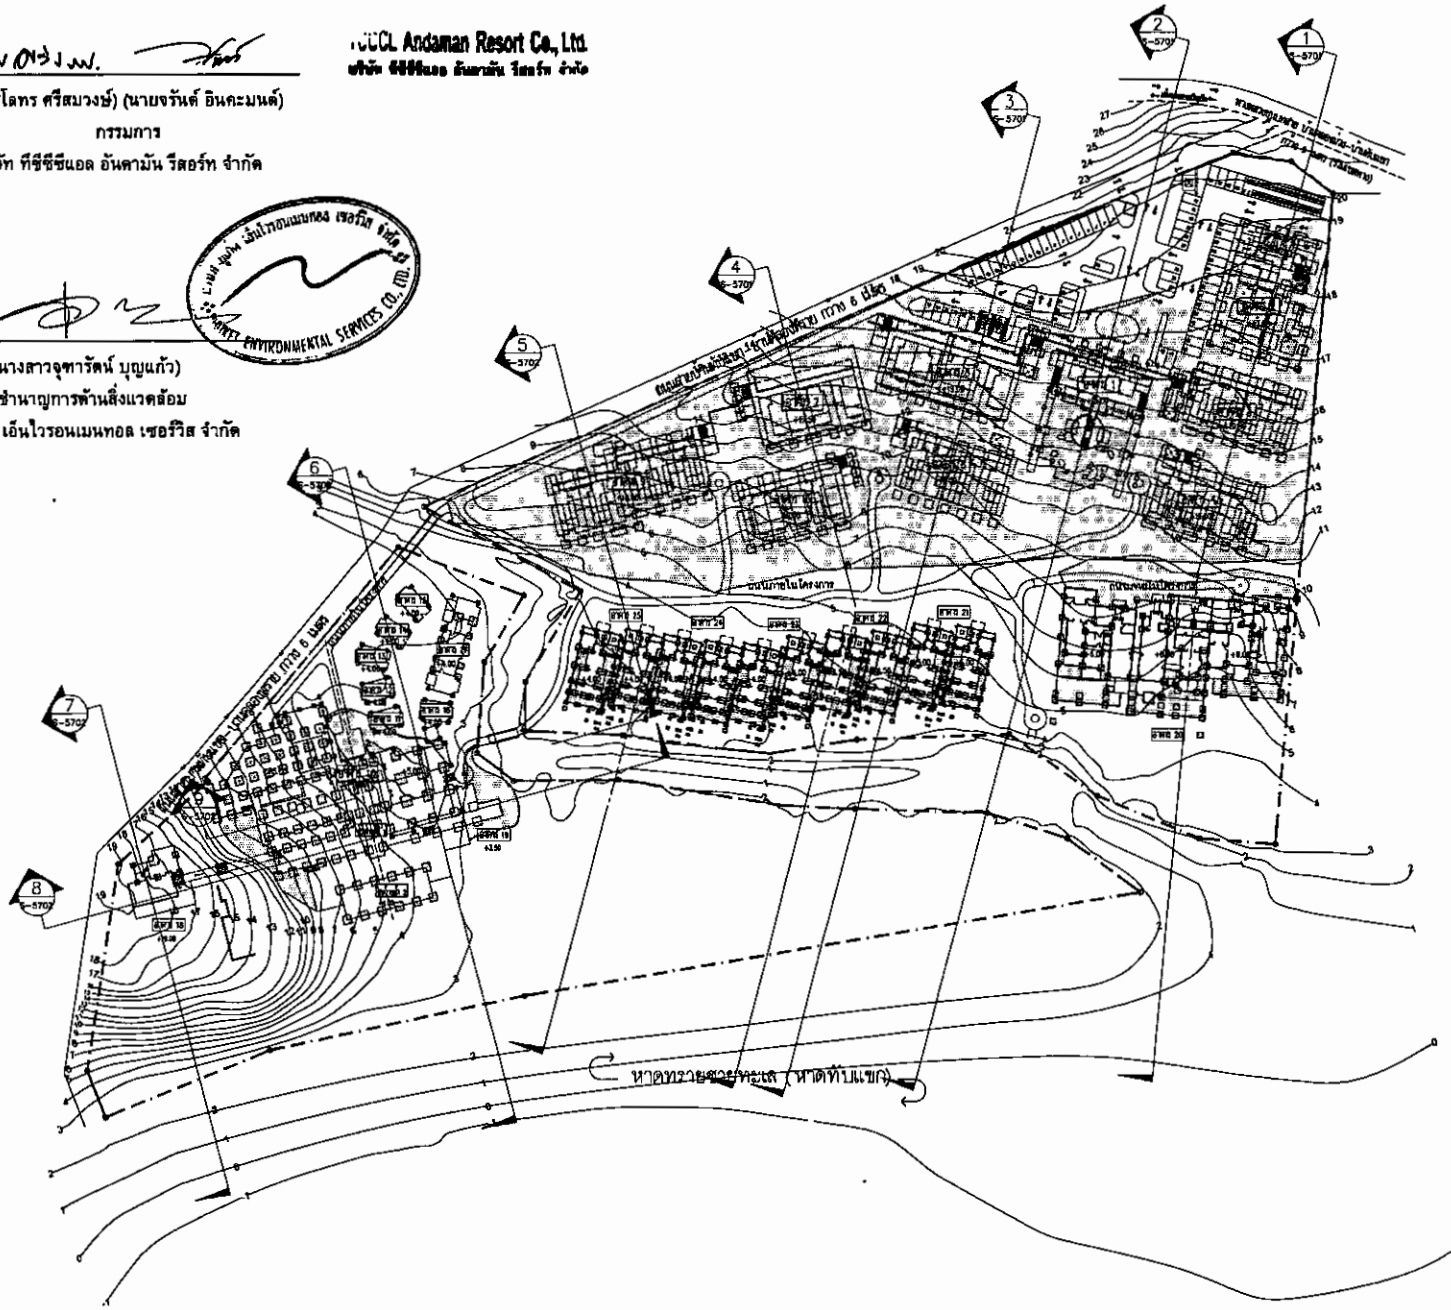
[] = ดินถม

พื้นที่ถมดิน 13,325.00 ตารางเมตร ปริมาตร 46,757.20 ลูกบาศก์เมตร
