เรื่อง แจ้งผลการพิจารณารายงานการวิเคราะห์ผลกระทบสิ่งแวดล้อมโครงการ โรงพยาบาลนครแม่สอด อินเทอร์เน็ตเนชั่นแนล (ส่วนขยาย) ของโรงพยาบาลนครแม่สอด อินเทอร์เน็ตเนชั่นแนล

สรุปมาตรการป้องกันและแก้ไขผลกระทบสิ่งแวดล้อม และมาตรการติดตามตรวจสอบ  
ผลกระทบสิ่งแวดล้อม ที่โครงการโรงพยาบาลนครแม่สอด อินเตอร์เนชั่นแนล (ส่วนขยาย)  
ของ โรงพยาบาลนครแม่สอด อินเตอร์เนชั่นแนล ต้องยึดถือปฏิบัติอย่างเคร่งครัด

ตารางที่ 1 ผลกระทบสิ่งแวดล้อมที่สำคัญ มาตรการป้องกันและแก้ไขผลกระทบสิ่งแวดล้อม และมาตรการติดตามตรวจสอบผลกระทบสิ่งแวดล้อม

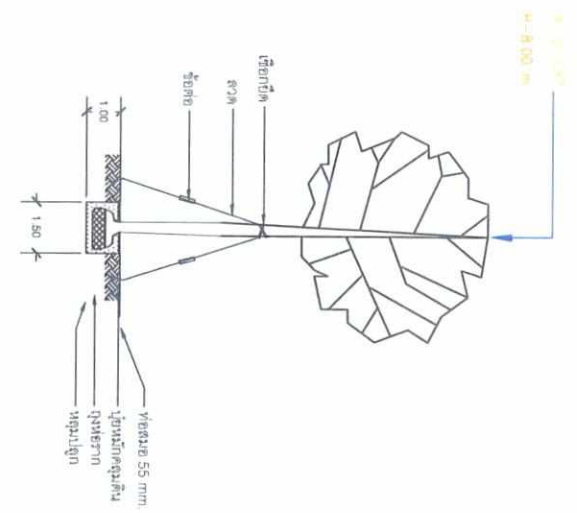
ภาพที่ 13 รูปตัดขยายหลุมปลูก

รูปตัดขยายหลุมปลูกหน่อฝรั่ง แคบๆ

รูปตัดขยายหลุมปลูกสะเดา ขึ้น

รูปตัดขยายหลุมปลูกไทรเกาหลีสี คริสติน่า ลำควน เหลืองปรีดิยาธร
