เรื่อง แจ้งผลการพิจารณารายงานการวิเคราะห์ผลกระทบสิ่งแวดล้อมโครงการ โรงพยาบาลเกษมราษฎร์ กบินทร์บุรี  
ของบริษัท ไสร์เวชกิจ จำกัด

สรุปมาตรการป้องกันและแก้ไขผลกระทบสิ่งแวดล้อม และมาตรการติดตามตรวจสอบผลกระทบสิ่งแวดล้อม  
ที่โครงการโรงพยาบาลเกษมราษฎร์ กบินทร์บุรี ของบริษัท ไสร์เวชกิจ จำกัด  
ต้องยึดถือปฏิบัติอย่างเคร่งครัด

ตารางที่ 1 : รายการแสดงผลกระทบสิ่งแวดล้อมที่สำคัญ มาตรการป้องกันและแก้ไขผลกระทบสิ่งแวดล้อม และมาตรการติดตามตรวจสอบผลกระทบสิ่งแวดล้อม  
โครงการโรงพยาบาลเกษมราษฎร์ กบินทร์บุรี ช่วงก่อสร้าง

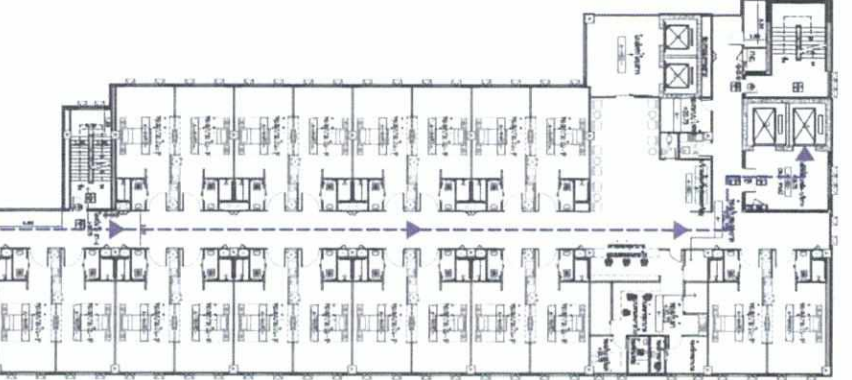
แปลนผังเส้นทางขึ้นที่ 5-7  
NOT TO SCALE

หมายเหตุ :  
-> = เส้นทางรถขึ้นลงลิฟต์  
= ตำแหน่งห้องพัสดุและลิฟต์ขึ้นลง
