เรื่อง แจ้งผลการพิจารณารายงานการวิเคราะห์ผลกระทบสิ่งแวดล้อมโครงการ โรงแรม กมลาบุรี (ดัดแปลงและ  
เปลี่ยนการใช้อาคาร) ของบริษัท โกลบอล โฮลดิ้ง จำกัด

**มาตรการป้องกันและแก้ไขผลกระทบสิ่งแวดล้อม และมาตรการติดตามตรวจสอบผลกระทบสิ่งแวดล้อม  
ที่ โครงการ โรงแรม กมลาบุรี (ดัดแปลงและเปลี่ยนการใช้อาคาร)  
ของ บริษัท โกลบอล โฮลดิ้ง จำกัด ต้องยึดถือปฏิบัติอย่างเคร่งครัด**

ตารางที่ 1 ผลกระทบสิ่งแวดล้อมที่สำคัญ มาตรการป้องกันและแก้ไขผลกระทบสิ่งแวดล้อม และมาตรการติดตามตรวจสอบผลกระทบสิ่งแวดล้อม โครงการ โรงแรม กมลบุรี (ดัดแปลงและเปลี่ยนการใช้อาคาร (ช่วงดัดแปลงและก่อสร้าง) ตั้งอยู่ที่ ถนนลายี-นาคาเล หมู่ที่ 6 ตำบลกมลา อำเภอกะทู้ จังหวัดภูเก็ต

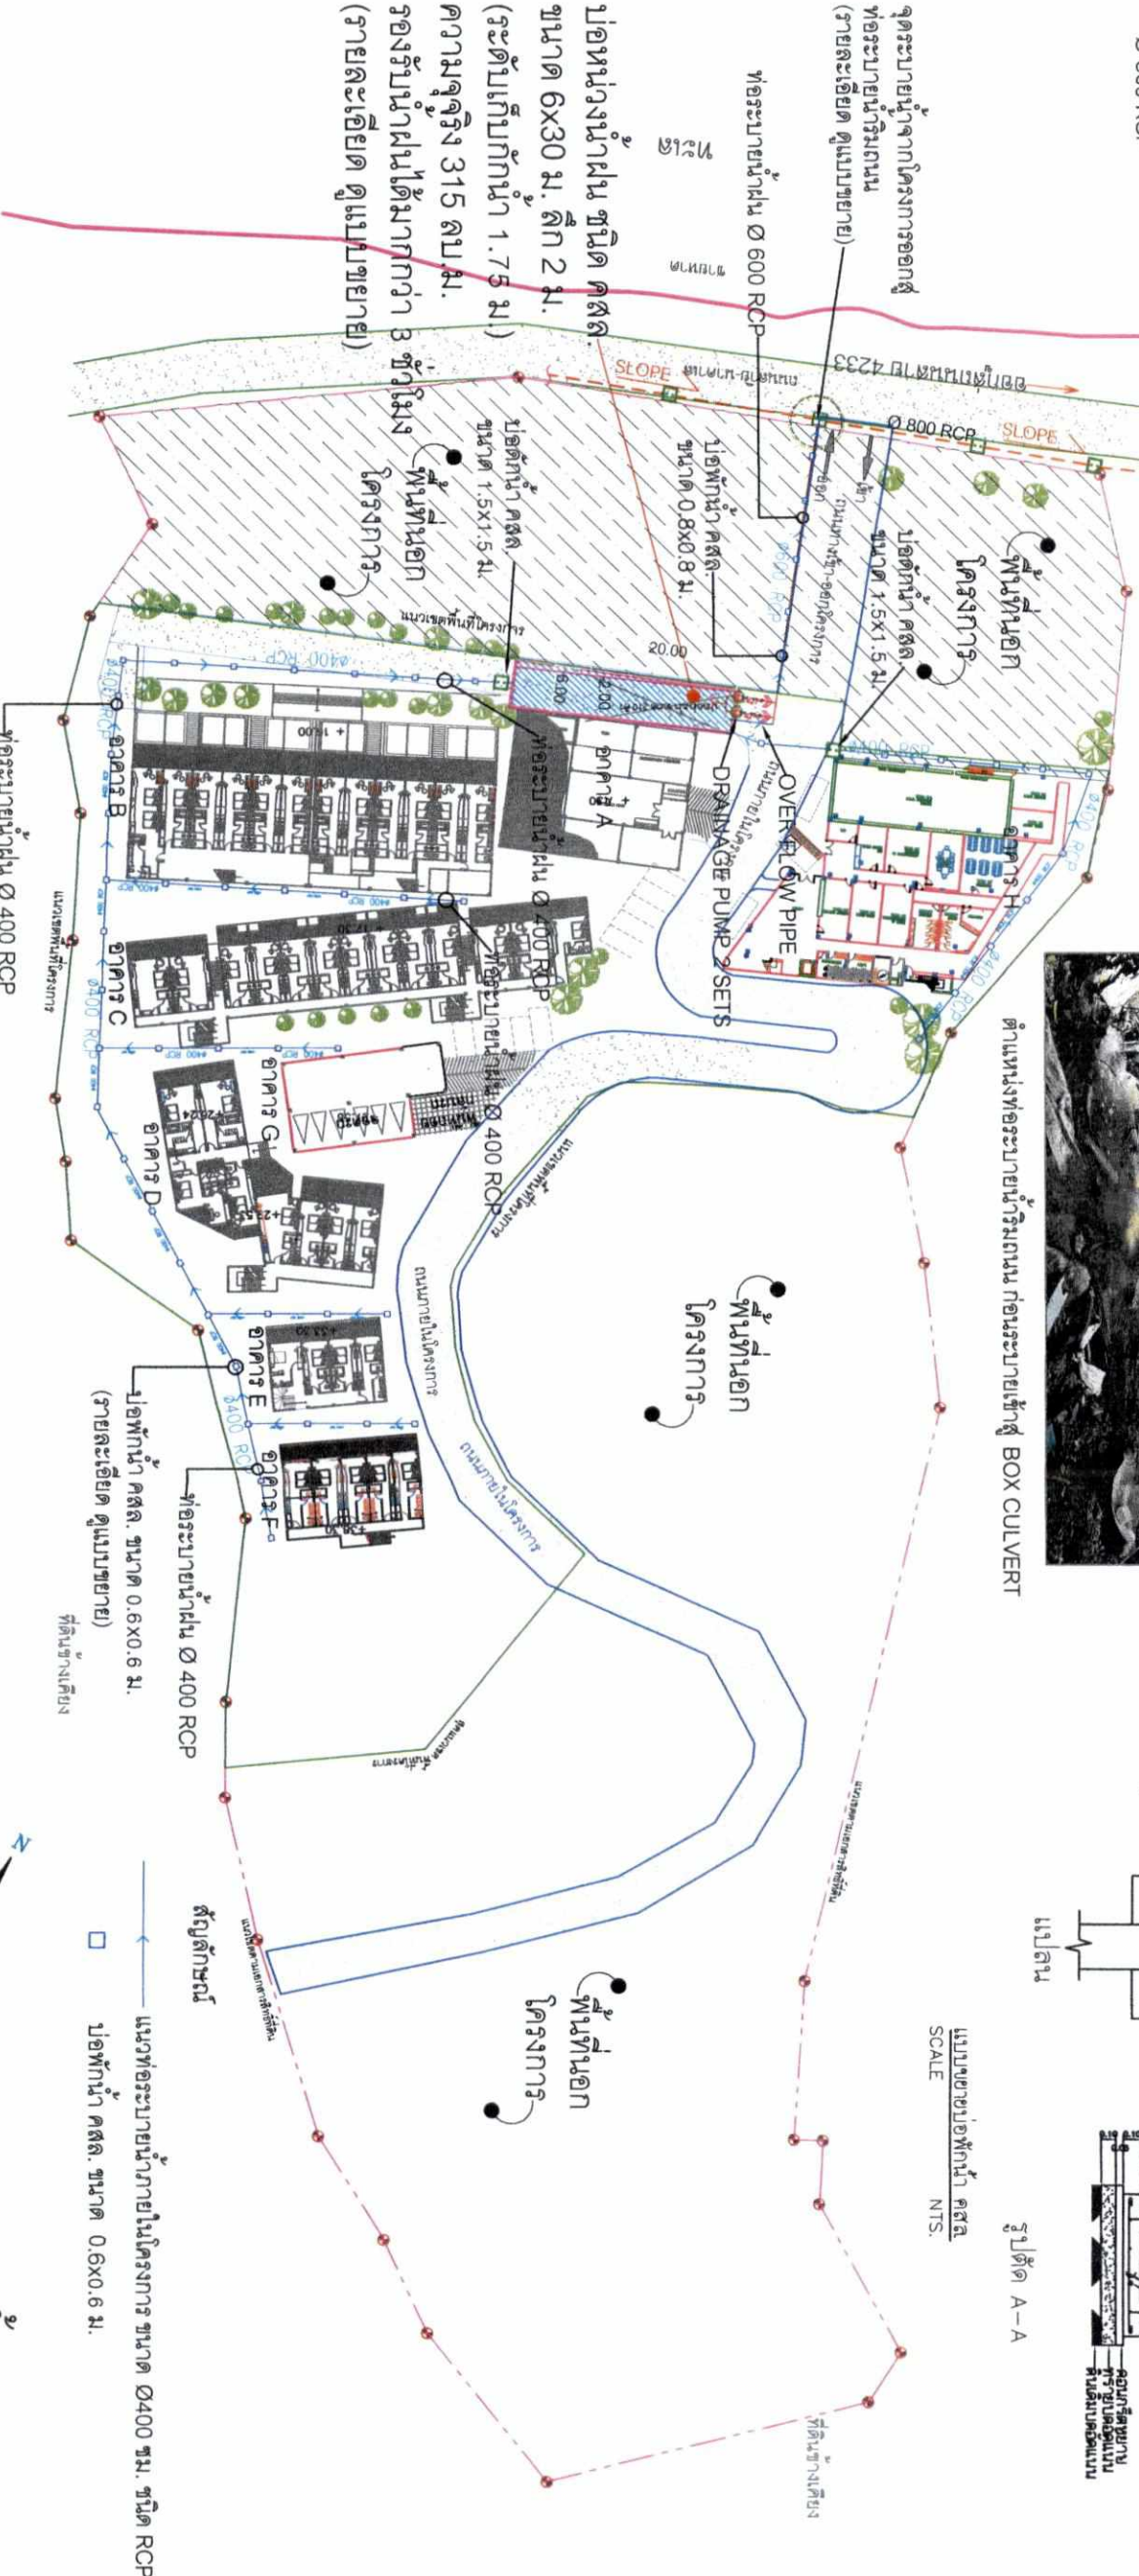
รูปที่ 14 ผังระบบระบายน้ำฝน

BOX CULVERT (ลอดใต้ถนน)

ตำแหน่งท่อระบายน้ำริมถนน ก่อนระบายเข้าสู่ BOX CULVERT

ผังระบบระบายน้ำฝน  
มาตราส่วน 1 : 1000
