เรื่อง แจ้งผลการพิจารณารายงานการวิเคราะห์ผลกระทบสิ่งแวดล้อมโครงการ เซอร่าตัน ภูเก็ต แกรนด์  
เบย์ รีสอร์ท ของบริษัท แกรนด์ เบย์ โฮเทล จำกัด

โครงการ เซอรادتัน ภูเก็ต แกรนด์ เบย์ รีสอร์ท

ตารางที่ 1 สรุปผลกระทบสิ่งแวดล้อม มาตรการป้องกันและแก้ไขผลกระทบสิ่งแวดล้อม และมาตรการติดตามตรวจสอบผลกระทบสิ่งแวดล้อม โครงการ เซอรัดัน ภูเก็ต แกรนด์ เบย์ รีสอร์ท ของบริษัท แกรนด์ เบย์ โฮเทล จำกัด ระยะก่อสร้าง

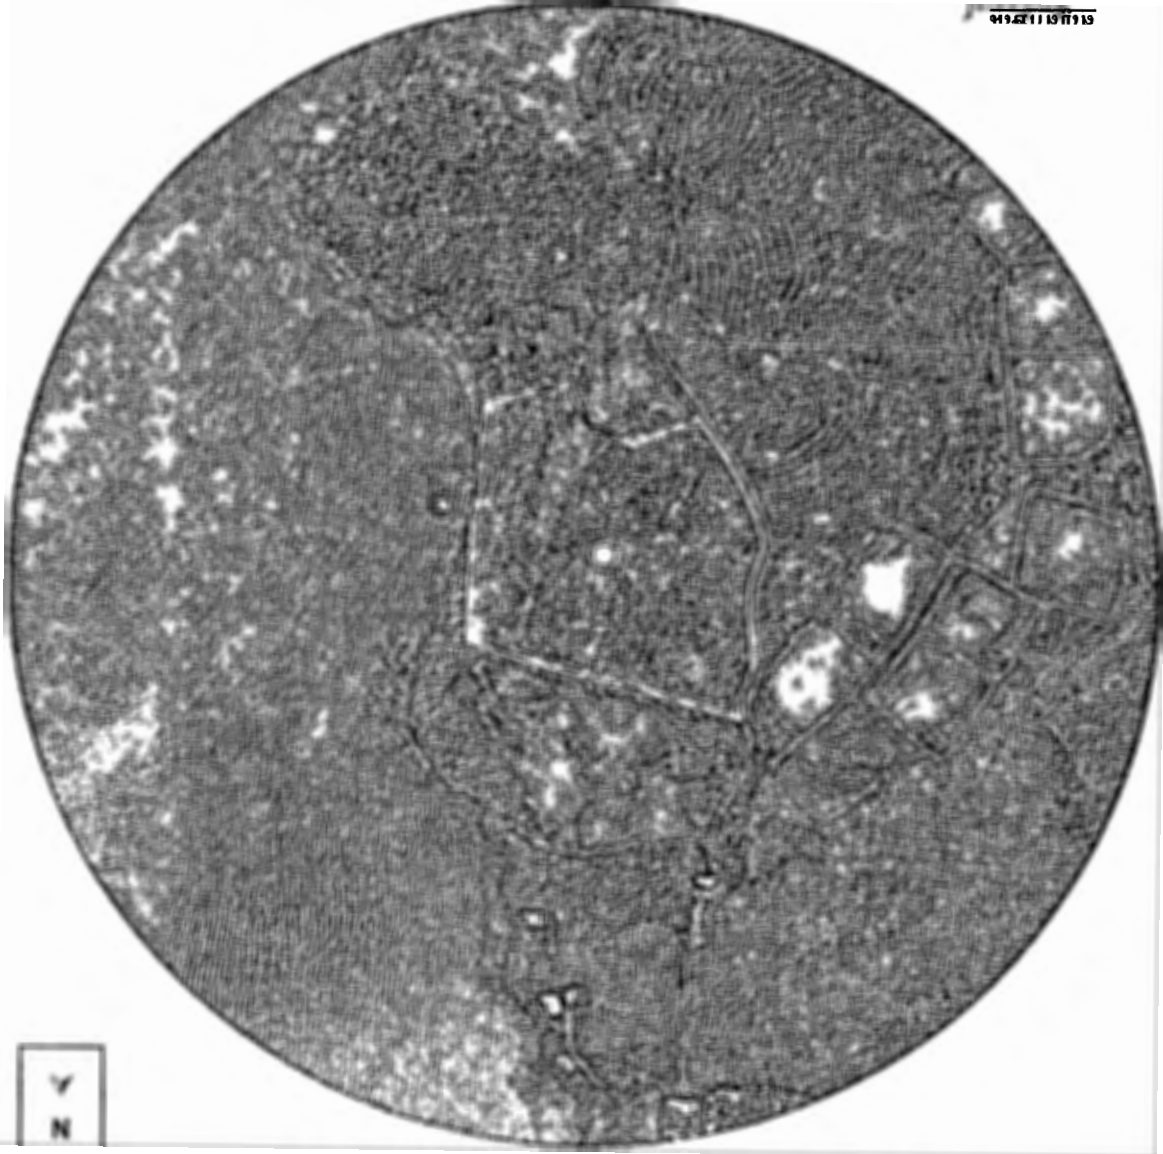
### รูปที่ 1 แผนผังแสดงจุดตรวจจุดเฝ้าระวังและจุดเฝ้าระวังบริเวณพื้นที่โครงการ

- จุดตรวจจุดเฝ้าระวังบริเวณพื้นที่โครงการ
- จุดตรวจจุดเฝ้าระวังบริเวณพื้นที่โครงการ
- พื้นที่โครงการ

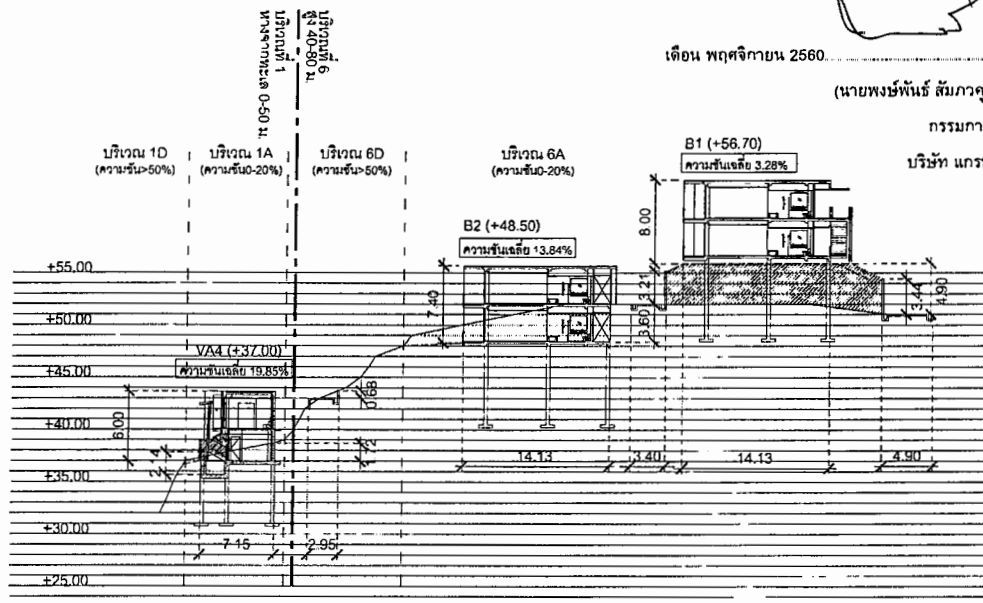
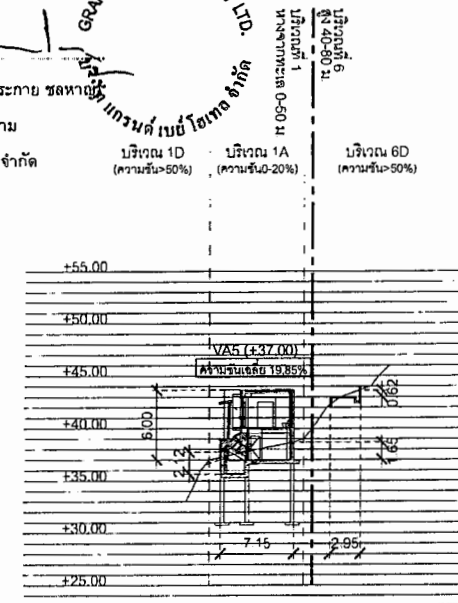
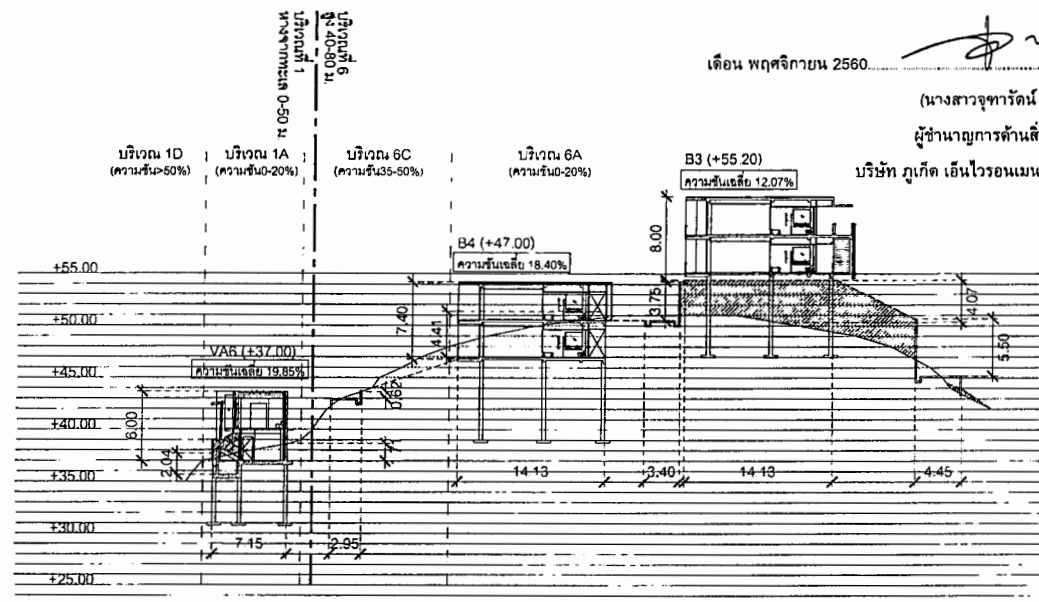
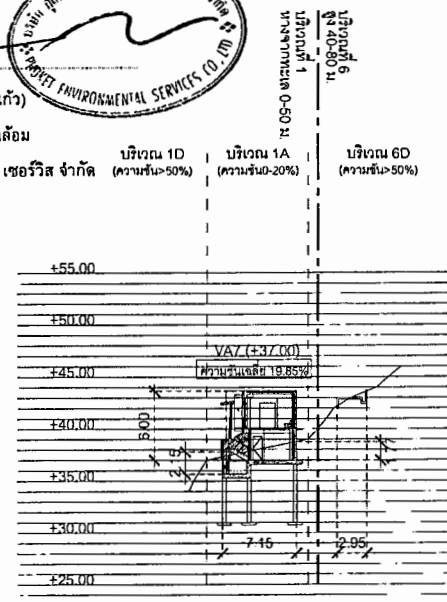
รูปที่ 8 รูปตัด A-5 ถึง A-8

รูปตัด A-5  
1:500

รูปตัด A-6  
1:500

รูปตัด A-7  
1:500

รูปตัด A-8  
1:500

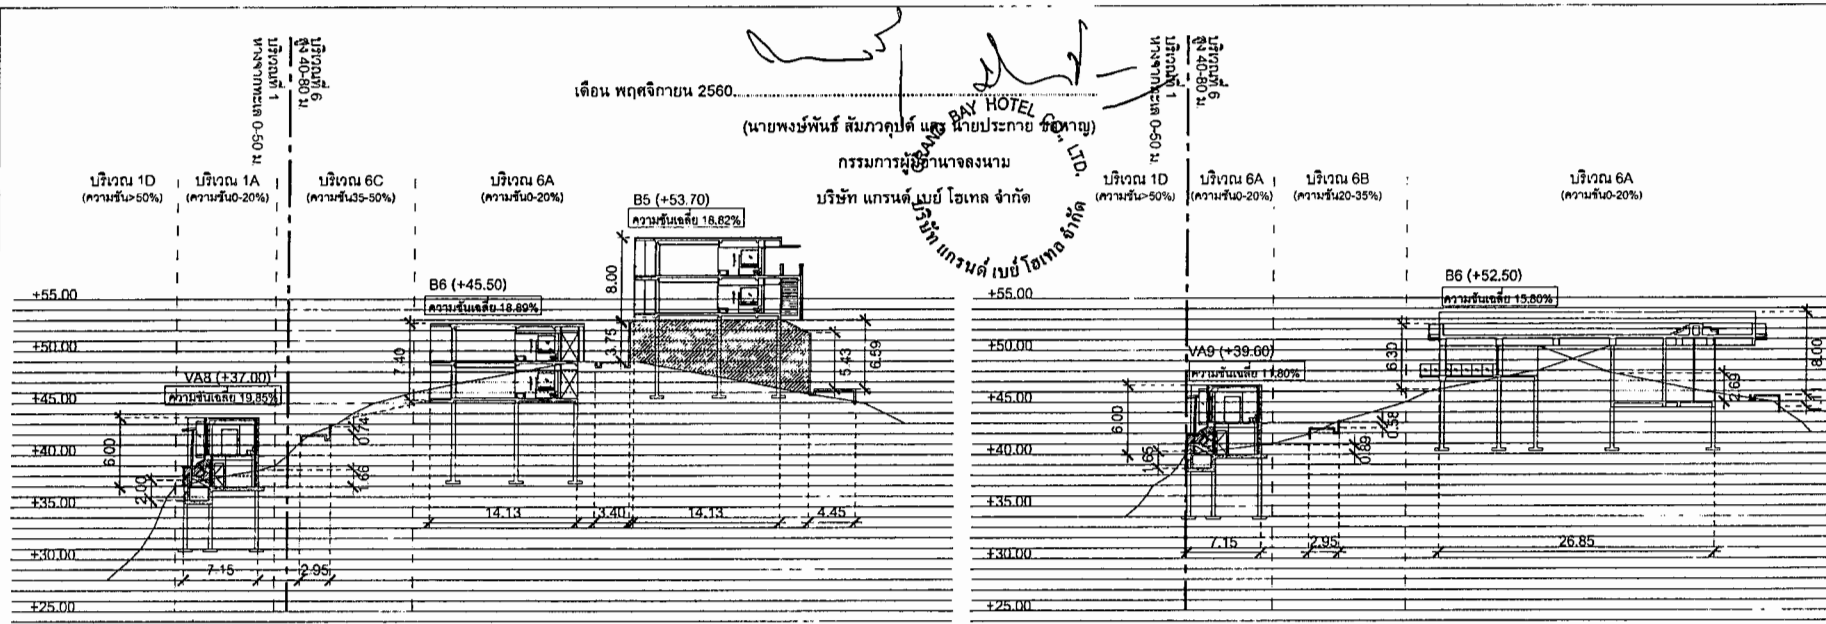
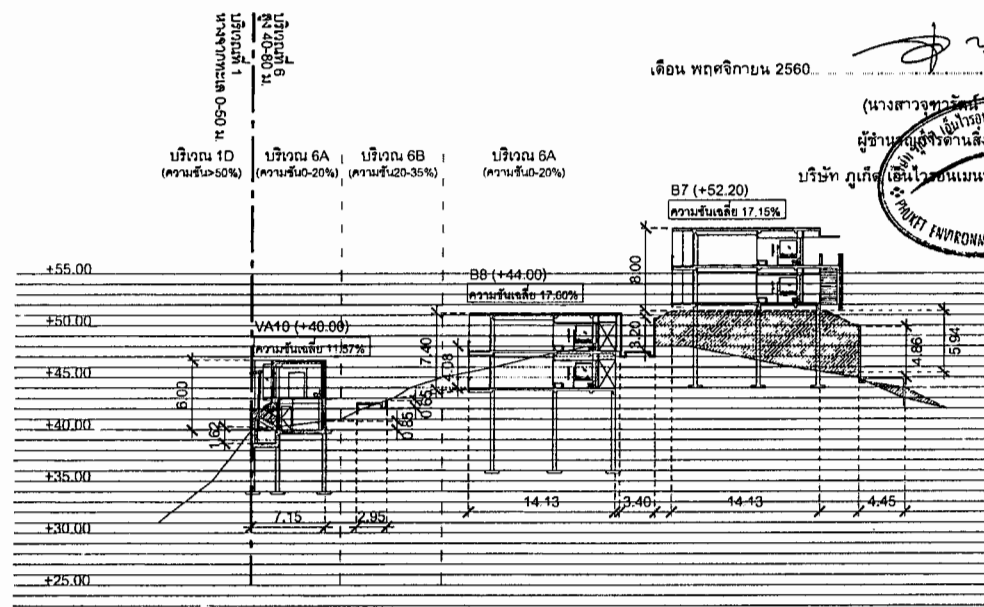
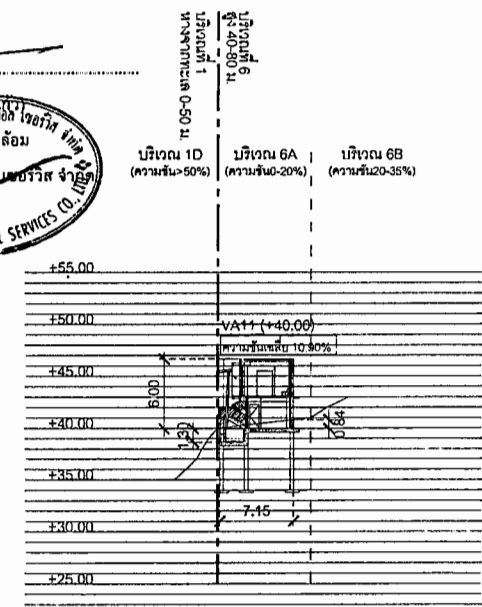
รูปที่ 9 รูปตัด A-9 ถึง A-12

รูปตัด A-9  
1104 1:500

รูปตัด A-10  
1104 1:500

รูปตัด A-11  
1104 1:500

รูปตัด A-12  
1104 1:500

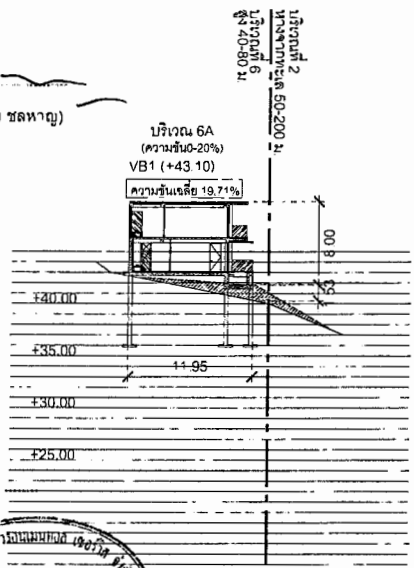
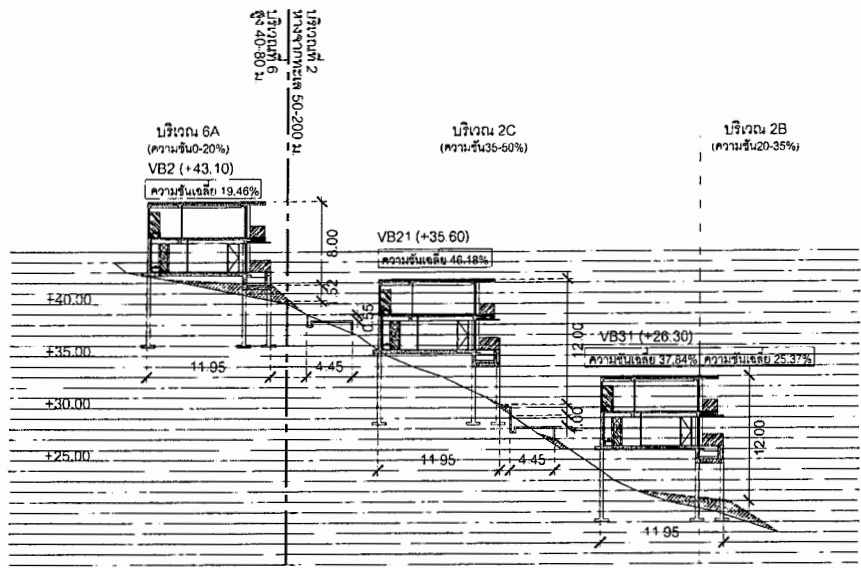
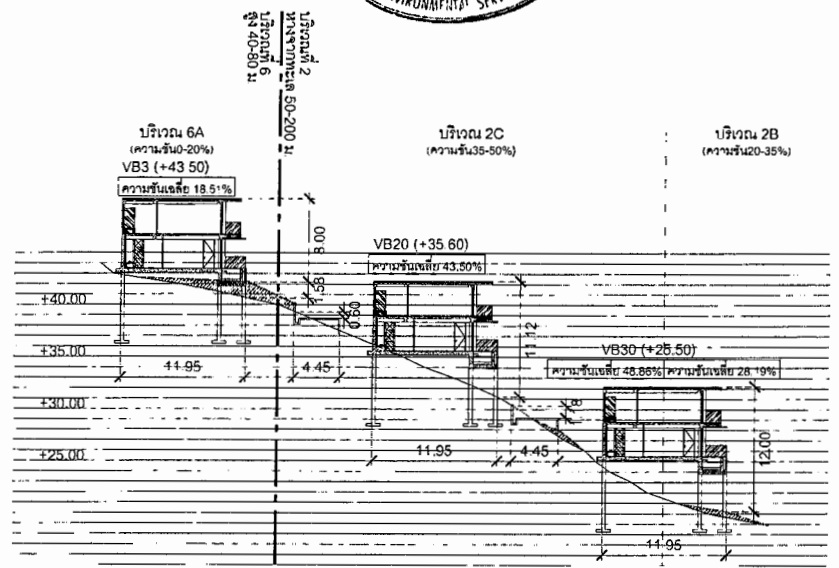
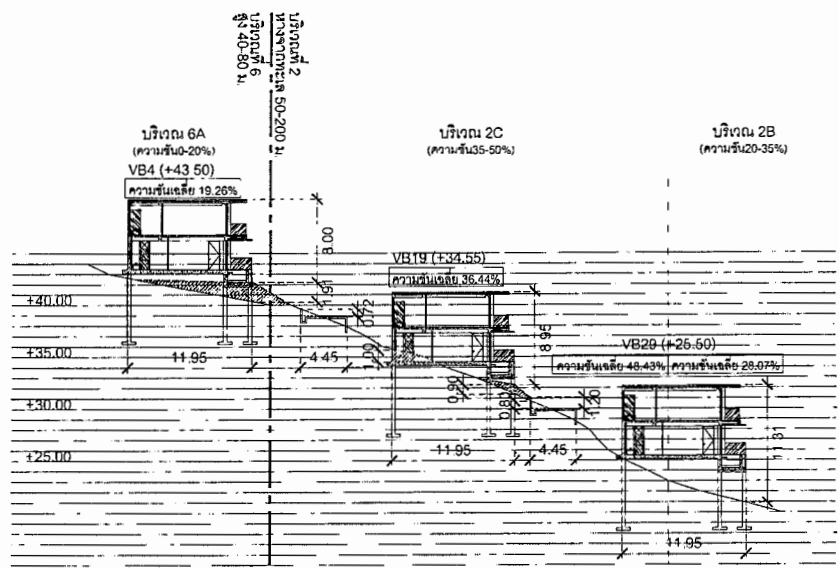
รูปที่ 10 รูปตัด B-1 ถึง B-4

B-1 รูปตัด B-1  
1:500

B-2 รูปตัด B-2  
1:500

B-3 รูปตัด B-3  
1:500

B-4 รูปตัด B-4  
1:500

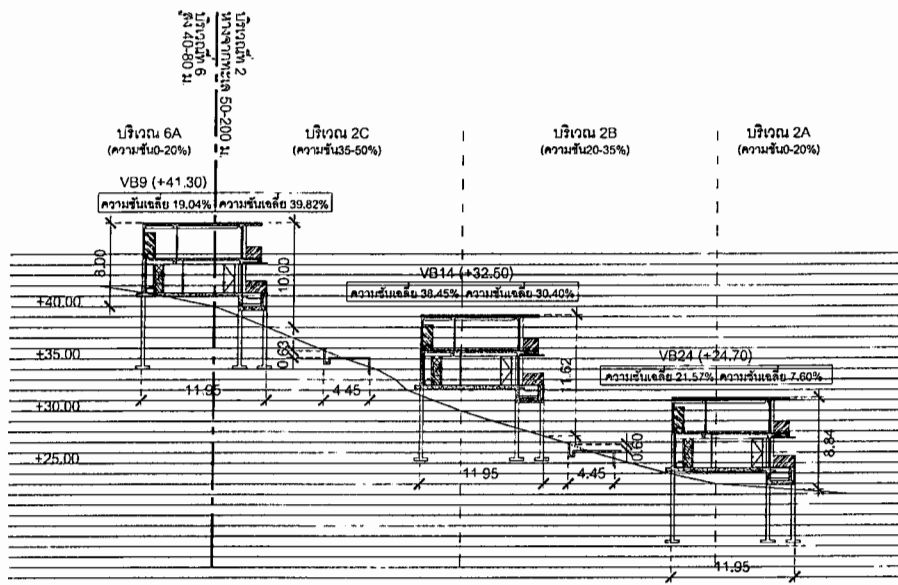
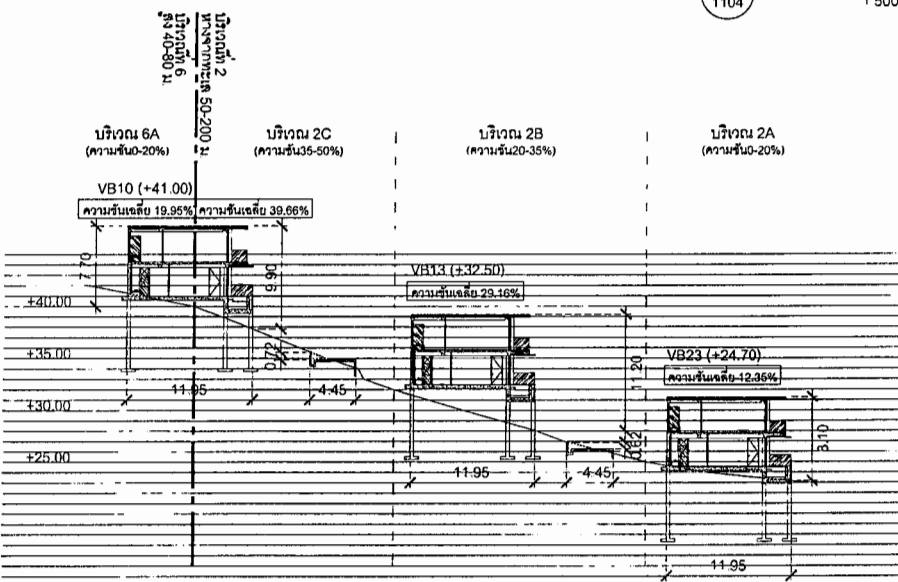
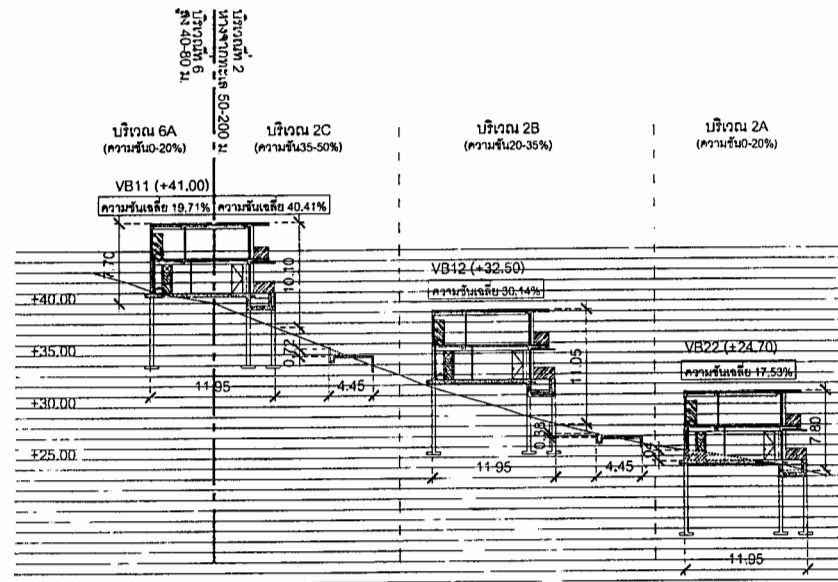
รูปที่ 12 รูปตัด B-9 ถึง B-11

B-9 รูปตัด B-9  
1104 1:500

B-10 รูปตัด B-10  
1104 1:500

B-11 รูปตัด B-11  
1404 1:500

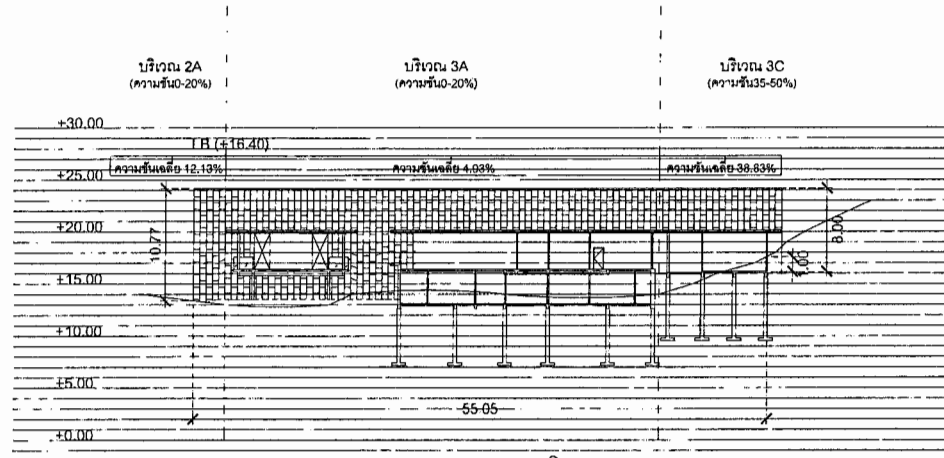
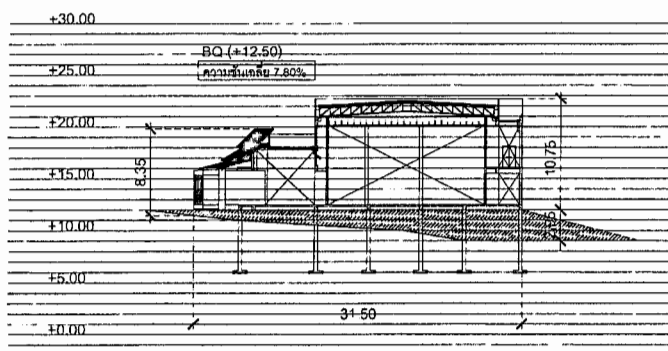
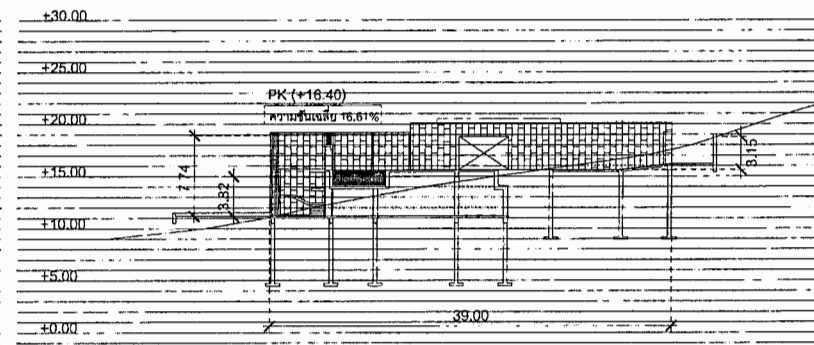
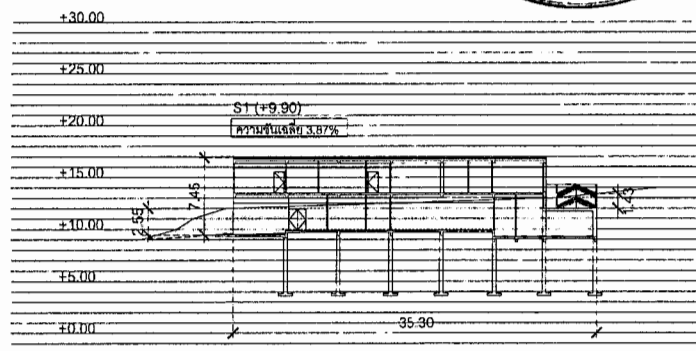
รูปที่ 13 รูปตัด C-1 ถึง C-4

C-1 รูปตัด C-1  
1104 1:500

C-3 รูปตัด C-3  
1104 1:500

C-2 รูปตัด C-2  
1104 1:500

C-4 รูปตัด C-4  
1104 1:500

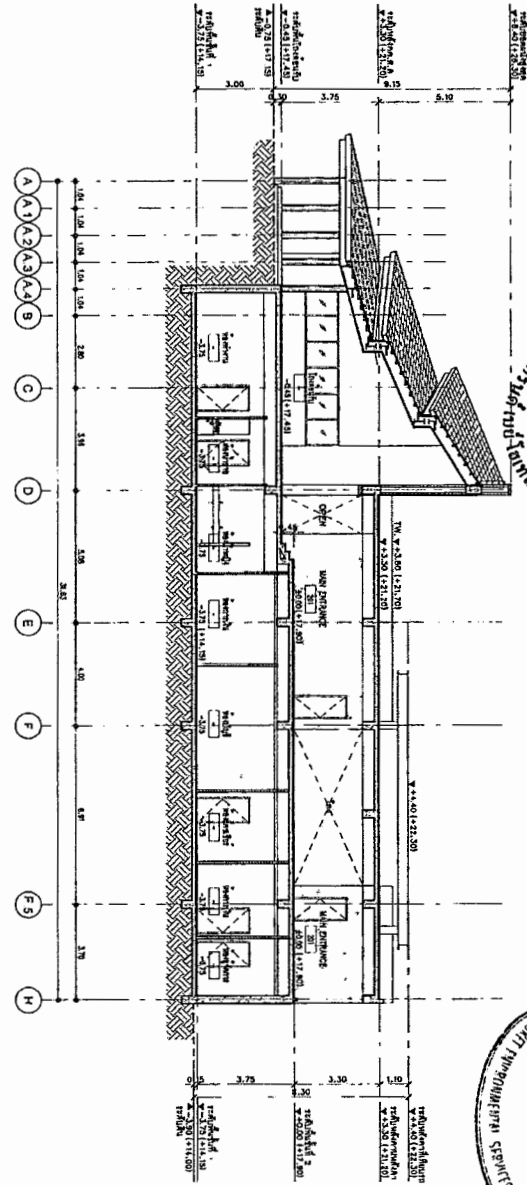
รูปที่ 36 รูปตัด A และ B ของอาคารโรงแรม (B)

รูปตัด B

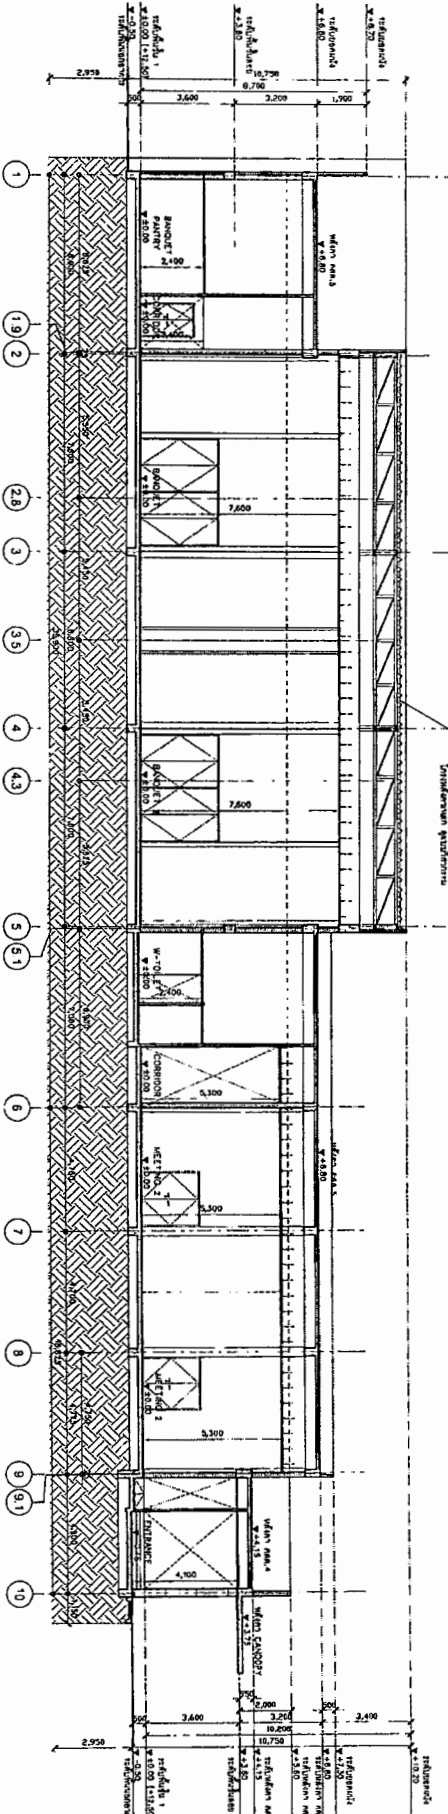
รูปที่ 36 รูปตัดอาคารห้องจัดเลี้ยง (BO)

รูปตัด A

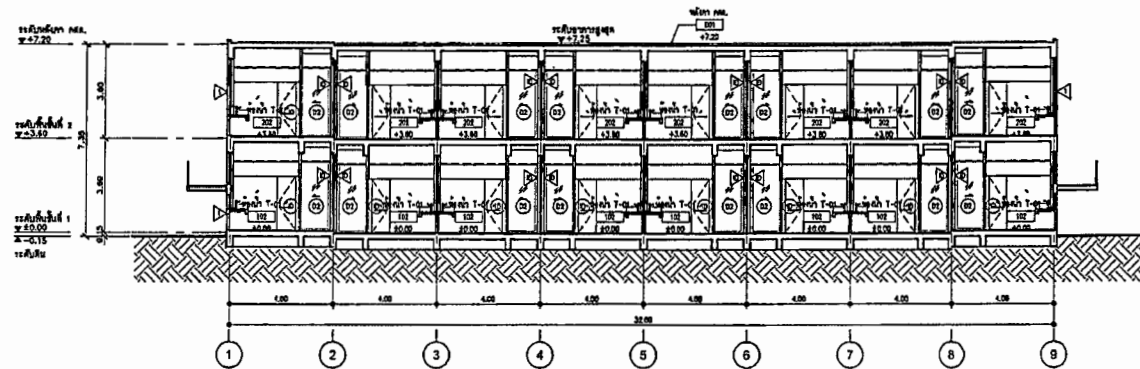
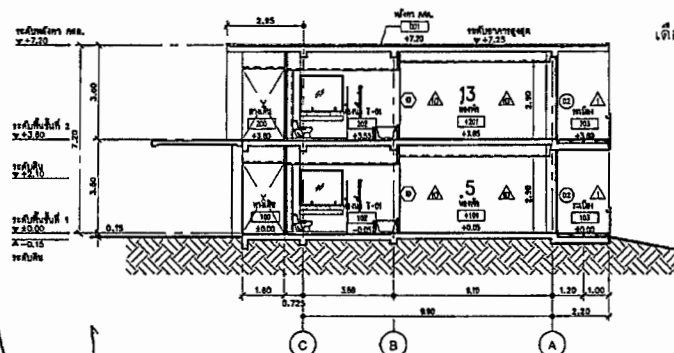
รูปตัด A  
ขนาด 1:200  
A3-01

รูปตัด B  
ขนาด 1:200  
A3-01

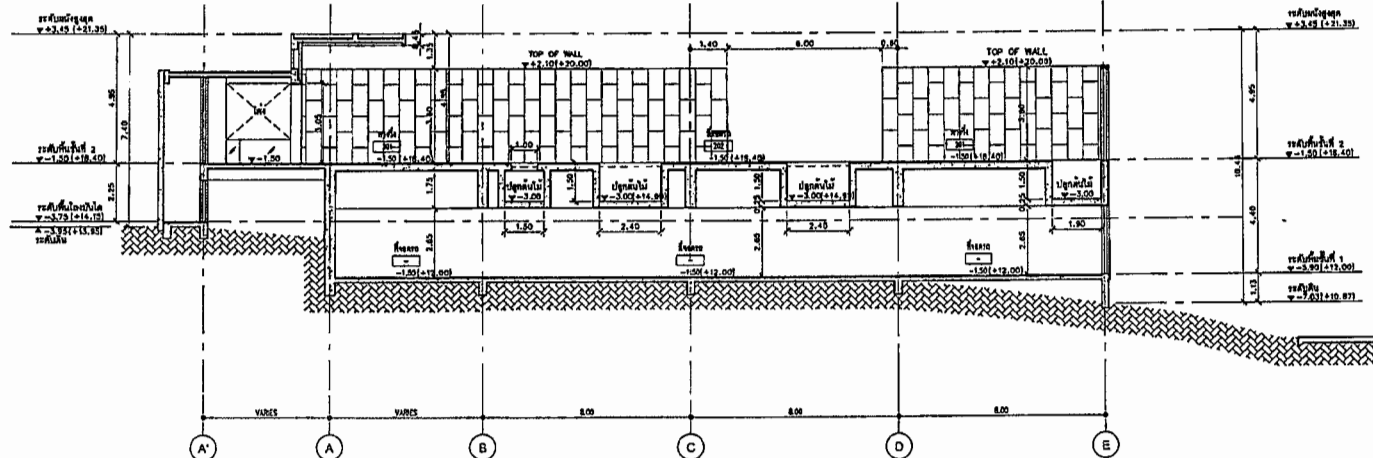
รูปที่ 52 รูปตัดอาคารจอดรถ (อาคาร PK)

รูปตัด B
