เรื่อง ผลการพิจารณารายงานการวิเคราะห์ผลกระทบสิ่งแวดล้อมโครงการ Le Menara  
ของบริษัท ธนพิพรรณ์ จำกัด

**มาตรการป้องกันและแก้ไขผลกระทบสิ่งแวดล้อม และมาตรการติดตามตรวจสอบผลกระทบสิ่งแวดล้อม**  
**ที่โครงการ Le Menara ของบริษัท ธนพิพรรณ์ จำกัด**  
**ต้องยึดถือปฏิบัติอย่างเคร่งครัด**

ตารางที่ 1 : รายการแสดงผลกระทบสิ่งแวดล้อมที่สำคัญ มาตรการป้องกันและแก้ไขผลกระทบสิ่งแวดล้อม และมาตรการติดตามตรวจสอบผลกระทบสิ่งแวดล้อมโครงการ  
Le Menara ช่วงดำเนินการ

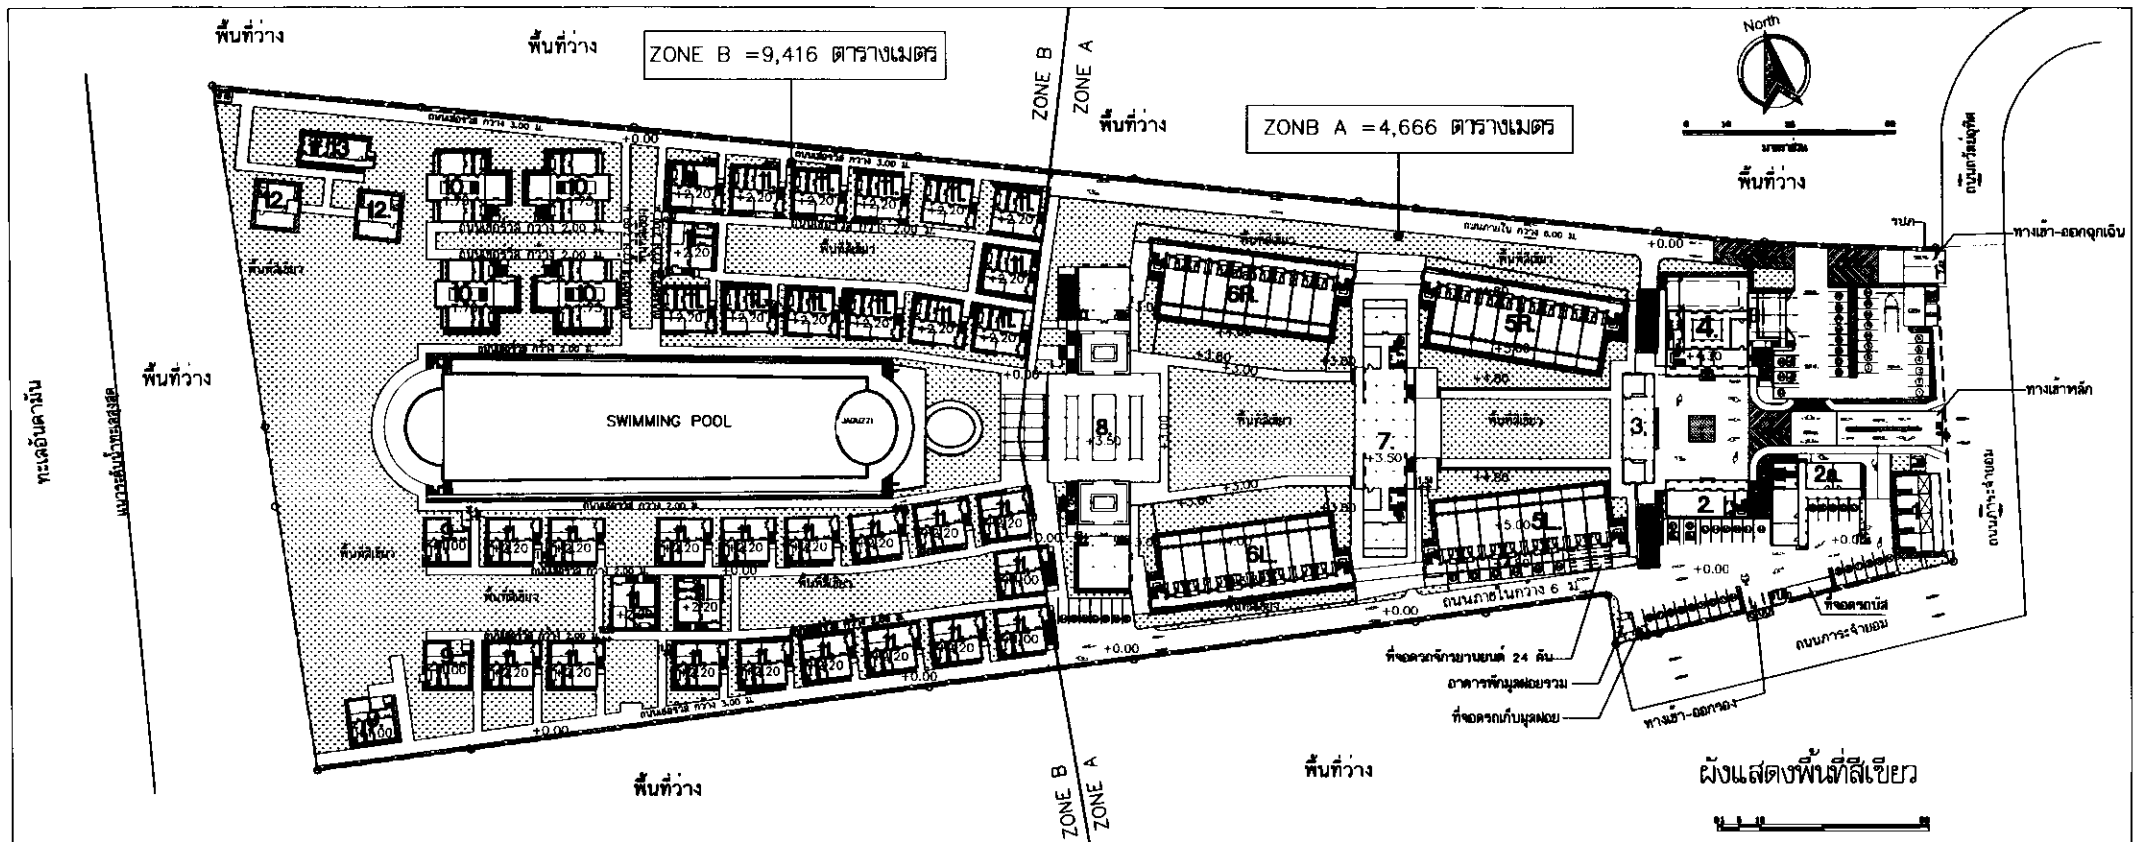
**ข้อมูลที่ดิน**

พื้นที่รวมของโครงการ = 9,416 + 4,666 = 14,082 ตารางเมตร
