เรื่อง แจ้งผลการพิจารณารายงานการวิเคราะห์ผลกระทบสิ่งแวดล้อม โครงการ อนุสา ลายา โฮเทล
ของบริษัท อนุสา ลายา จำกัด

มาตรการป้องกันและแก้ไขผลกระทบสิ่งแวดล้อม และมาตรการติดตามตรวจสอบ

โครงการ ฤๅศา ลายา โฮเทล

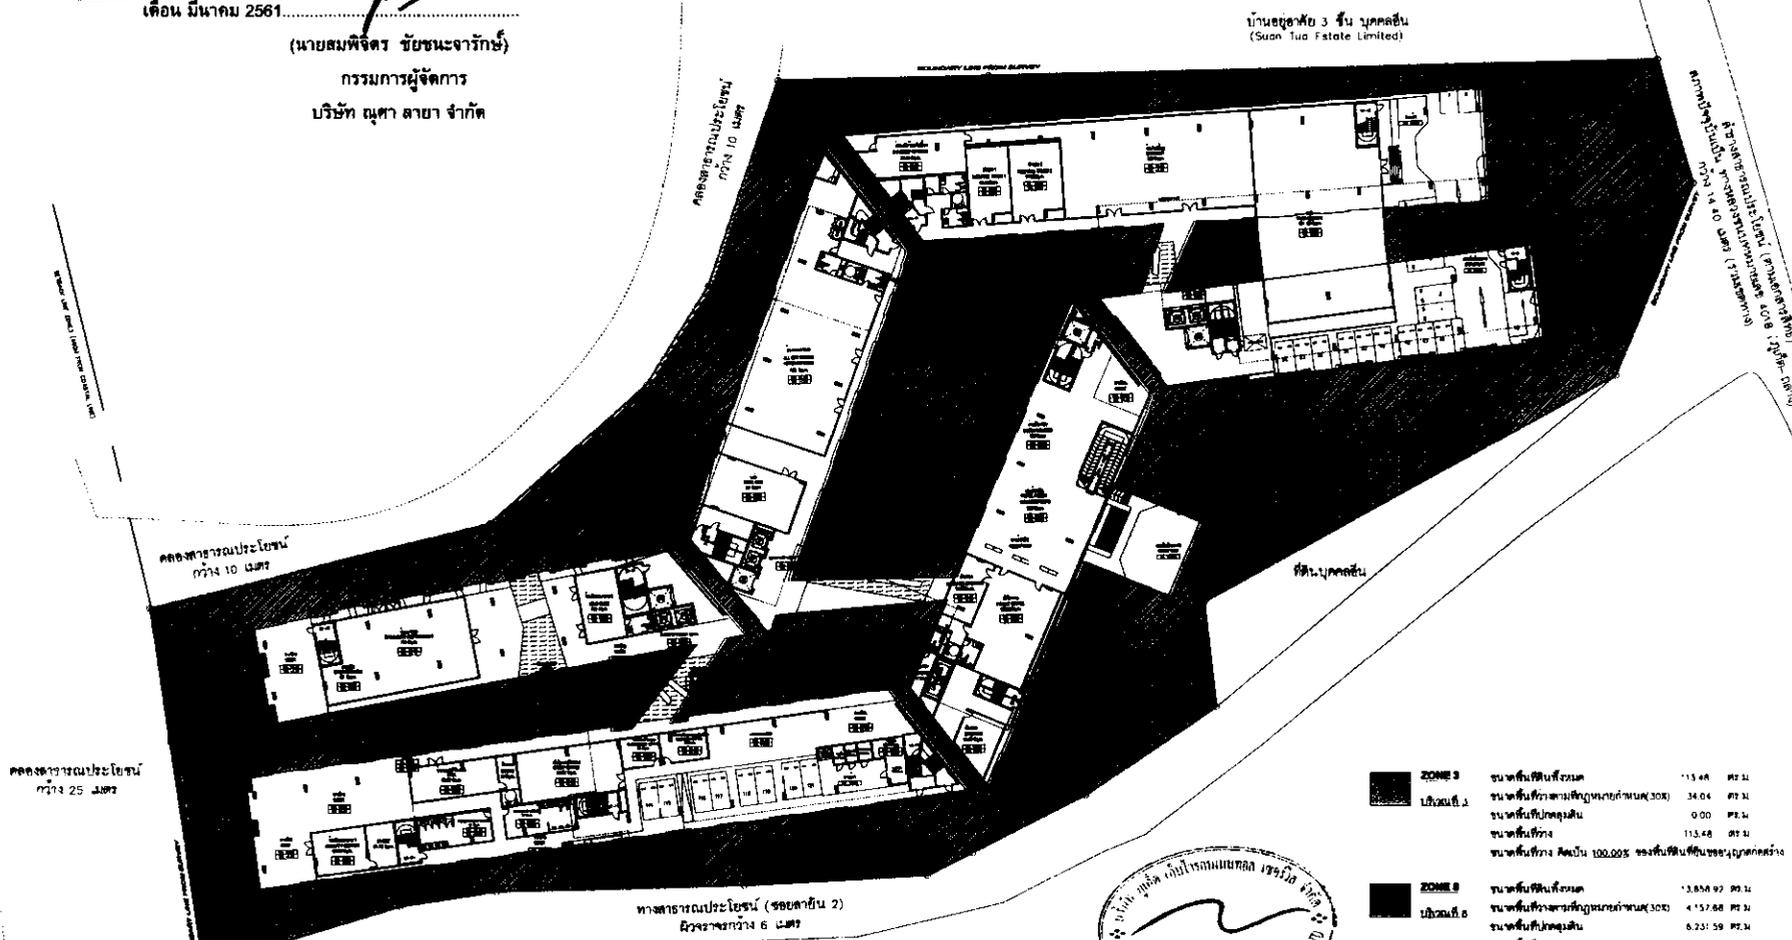
ZONE	ประเภทพื้นที่	เนื้อที่
ZONE 3	พื้นที่สีเขียว	13.48 ตร.ม.
	พื้นที่ที่ปกคลุมด้วยหญ้า (30%)	34.04 ตร.ม.
	พื้นที่ที่ปกคลุมดิน	0.00 ตร.ม.
	พื้นที่ที่ว่าง	113.48 ตร.ม.
พื้นที่ที่ว่าง คิดเป็น 100.00% ของพื้นที่สีเขียวของพื้นที่ก่อสร้าง		
ZONE 8	พื้นที่สีเขียว	3,854.92 ตร.ม.
	พื้นที่ที่ปกคลุมด้วยหญ้า (30%)	4,157.68 ตร.ม.
	พื้นที่ที่ปกคลุมดิน	8,231.59 ตร.ม.
	พื้นที่ที่ว่าง	7,827.55 ตร.ม.
พื้นที่ที่ว่าง คิดเป็น 53.03% ของพื้นที่สีเขียวของพื้นที่ก่อสร้าง

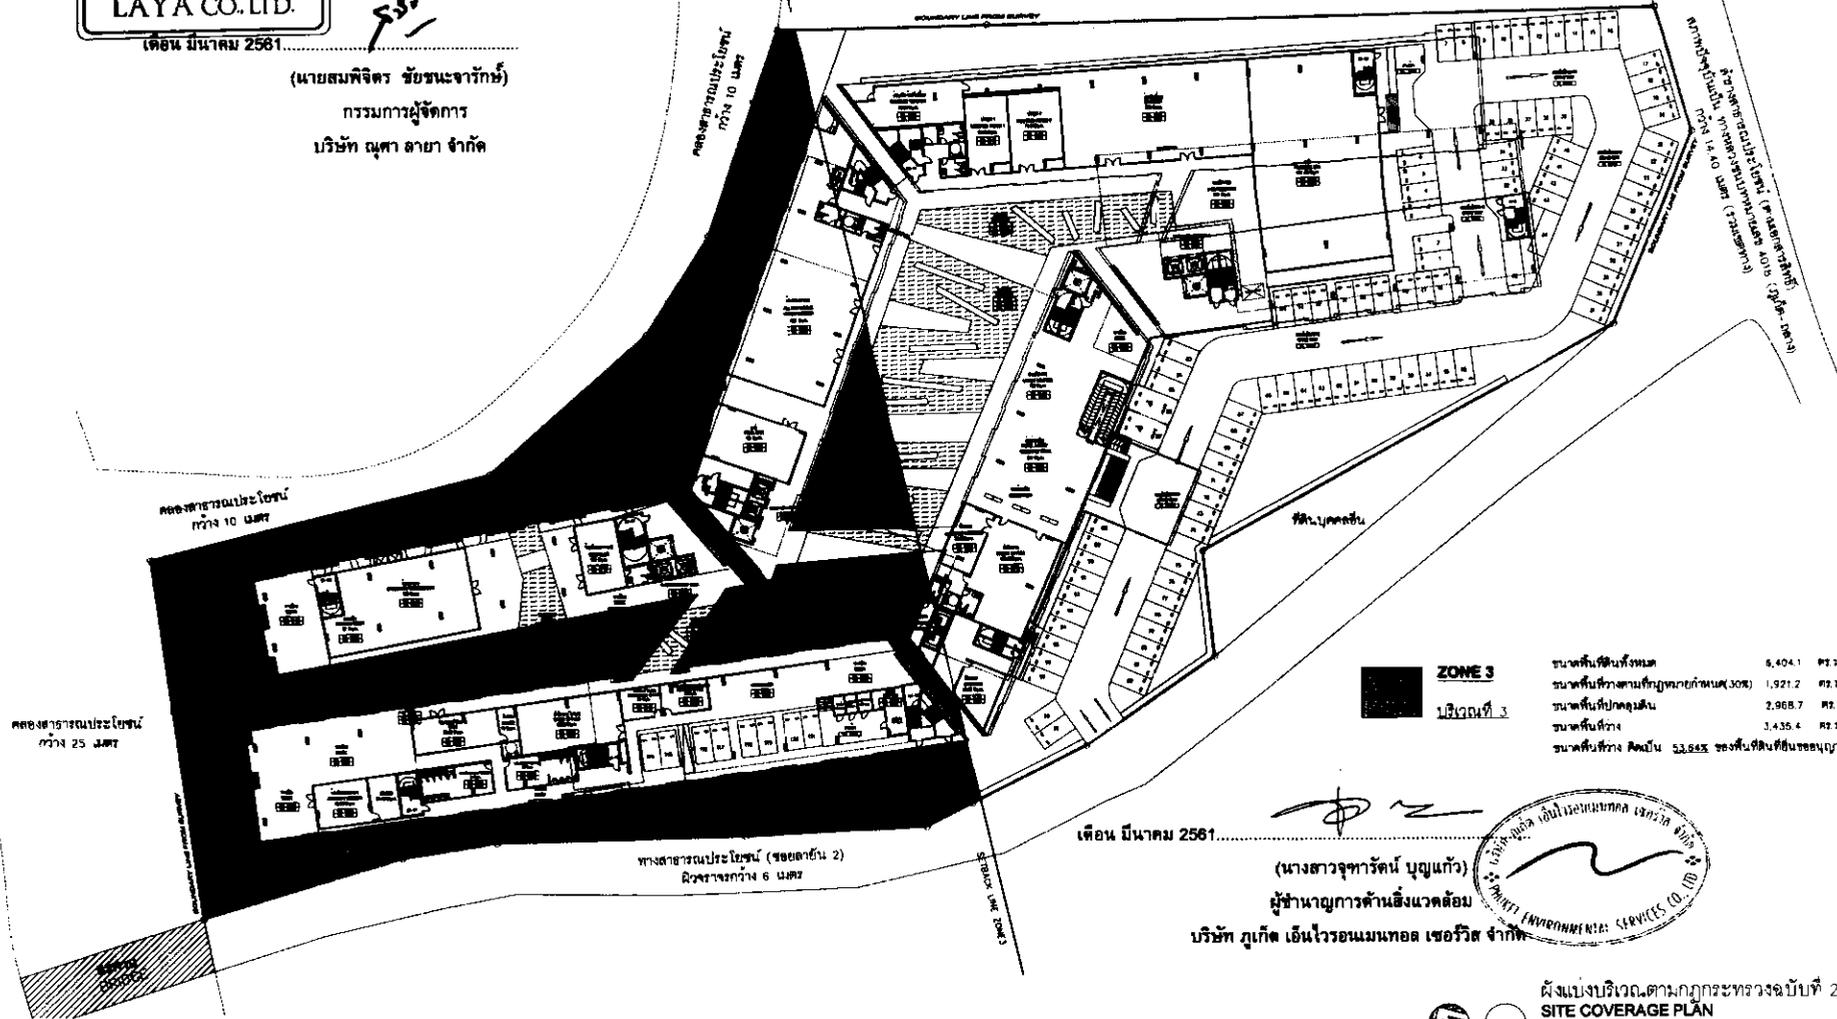
ZONE 3
บริเวณที่ 3

ขนาดพื้นที่ทั้งหมด	6,404.1	ตร.กม.
ขนาดพื้นที่ตามกฎหมายกำหนด (30%)	1,921.2	ตร.กม.
ขนาดพื้นที่ปกคลุมดิน	2,968.7	ตร.กม.
ขนาดพื้นที่วาง	3,435.4	ตร.กม.
ขนาดพื้นที่วาง คิดเป็น	53.85%	ของพื้นที่ดินของนายสุลาศัย

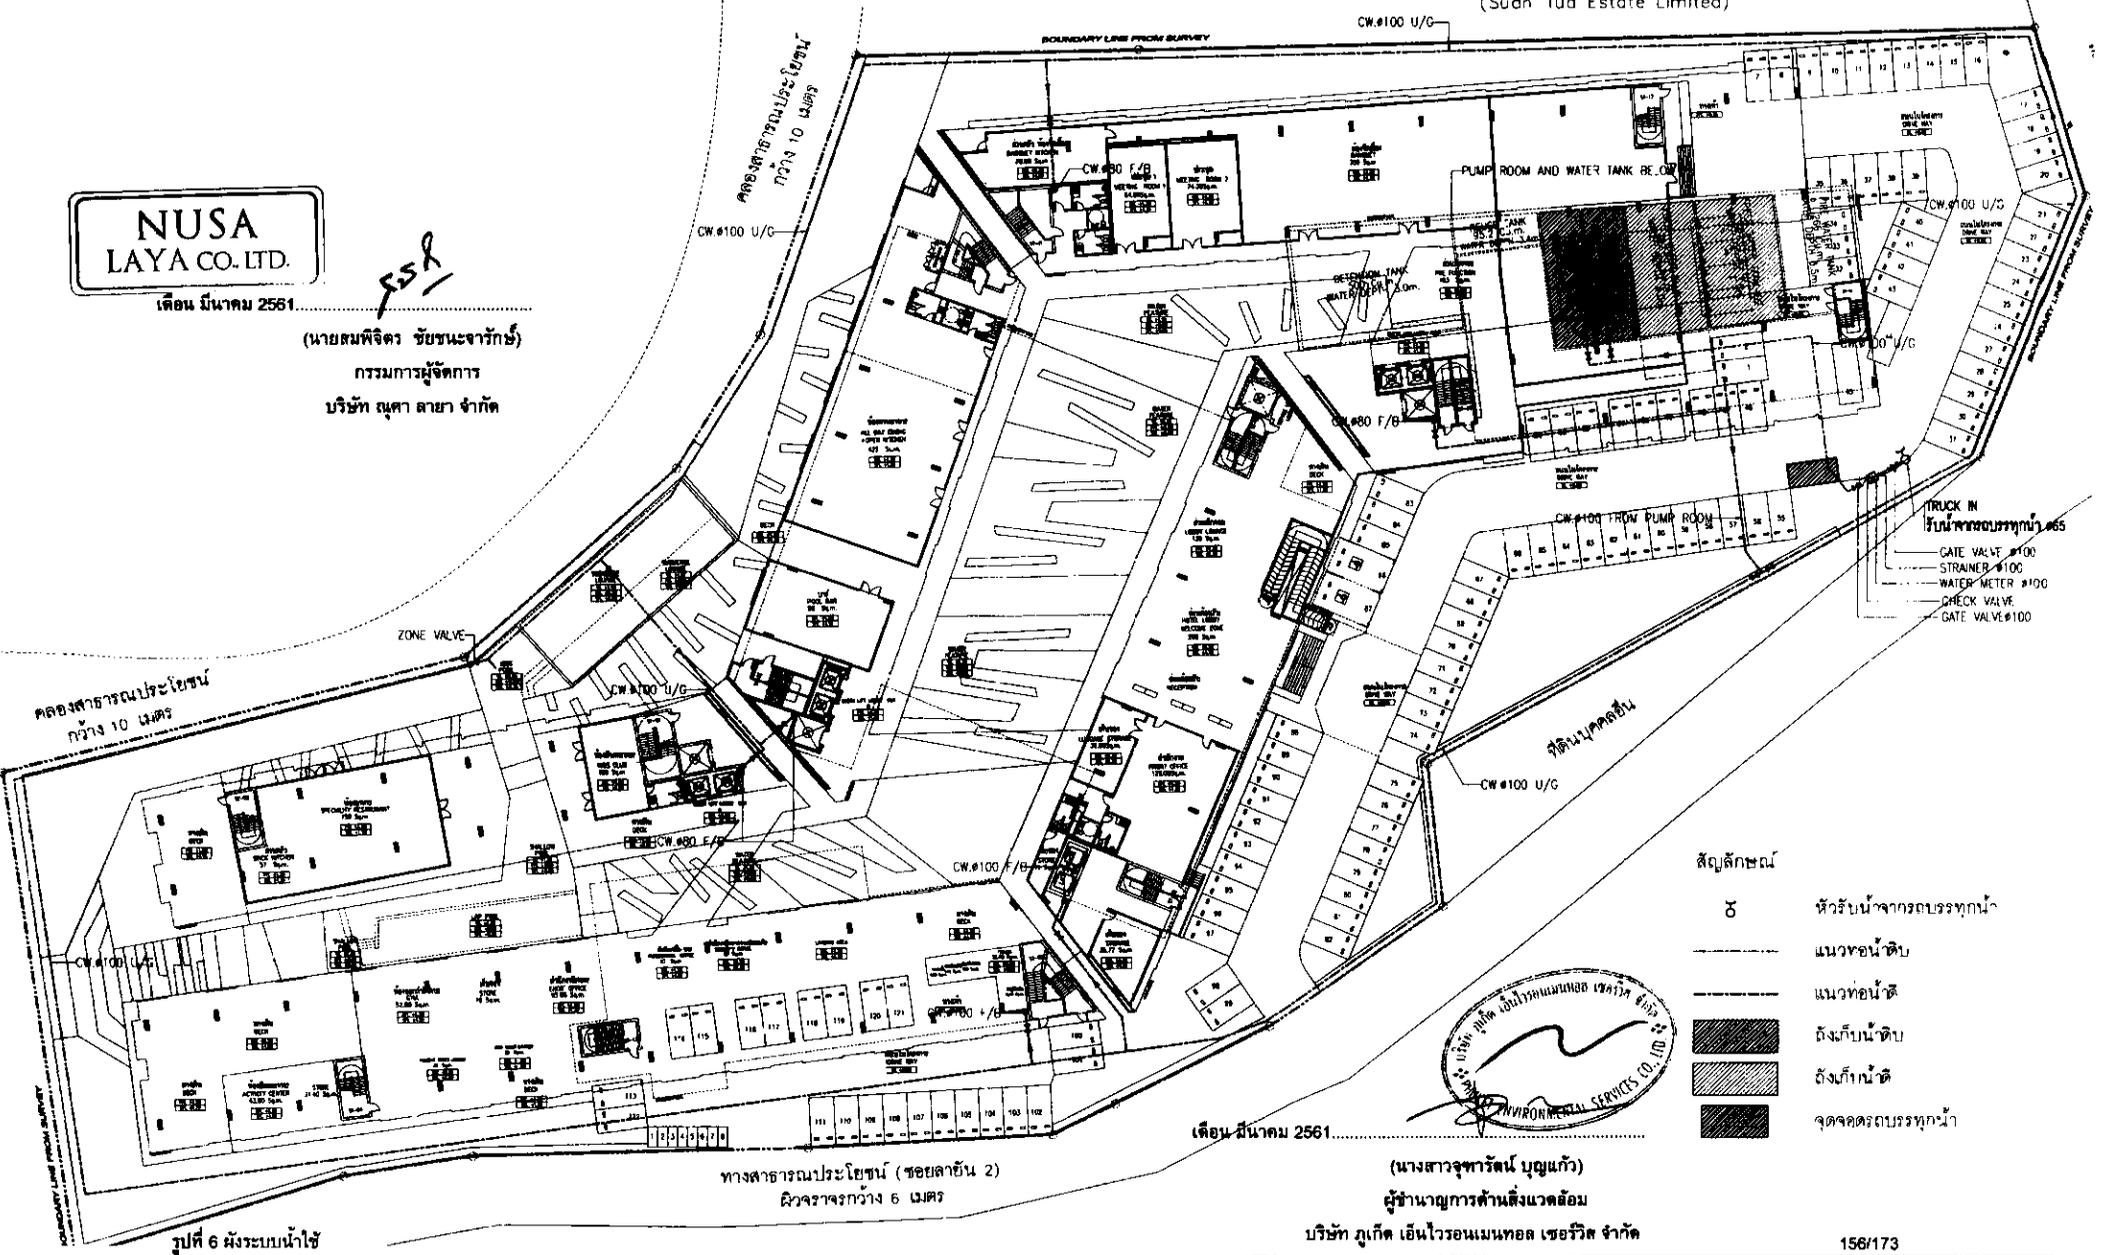
- สัญลักษณ์
- ⊕ หัวรับน้ำจากรถบรรทุกน้ำ
 - แนวท่อน้ำดิบ
 - - - - - แนวท่อน้ำดี
 - ▨ ถึงกับน้ำดิบ
 - ▩ ถึงกับน้ำดี
 - จุดจอดรถบรรทุกน้ำ

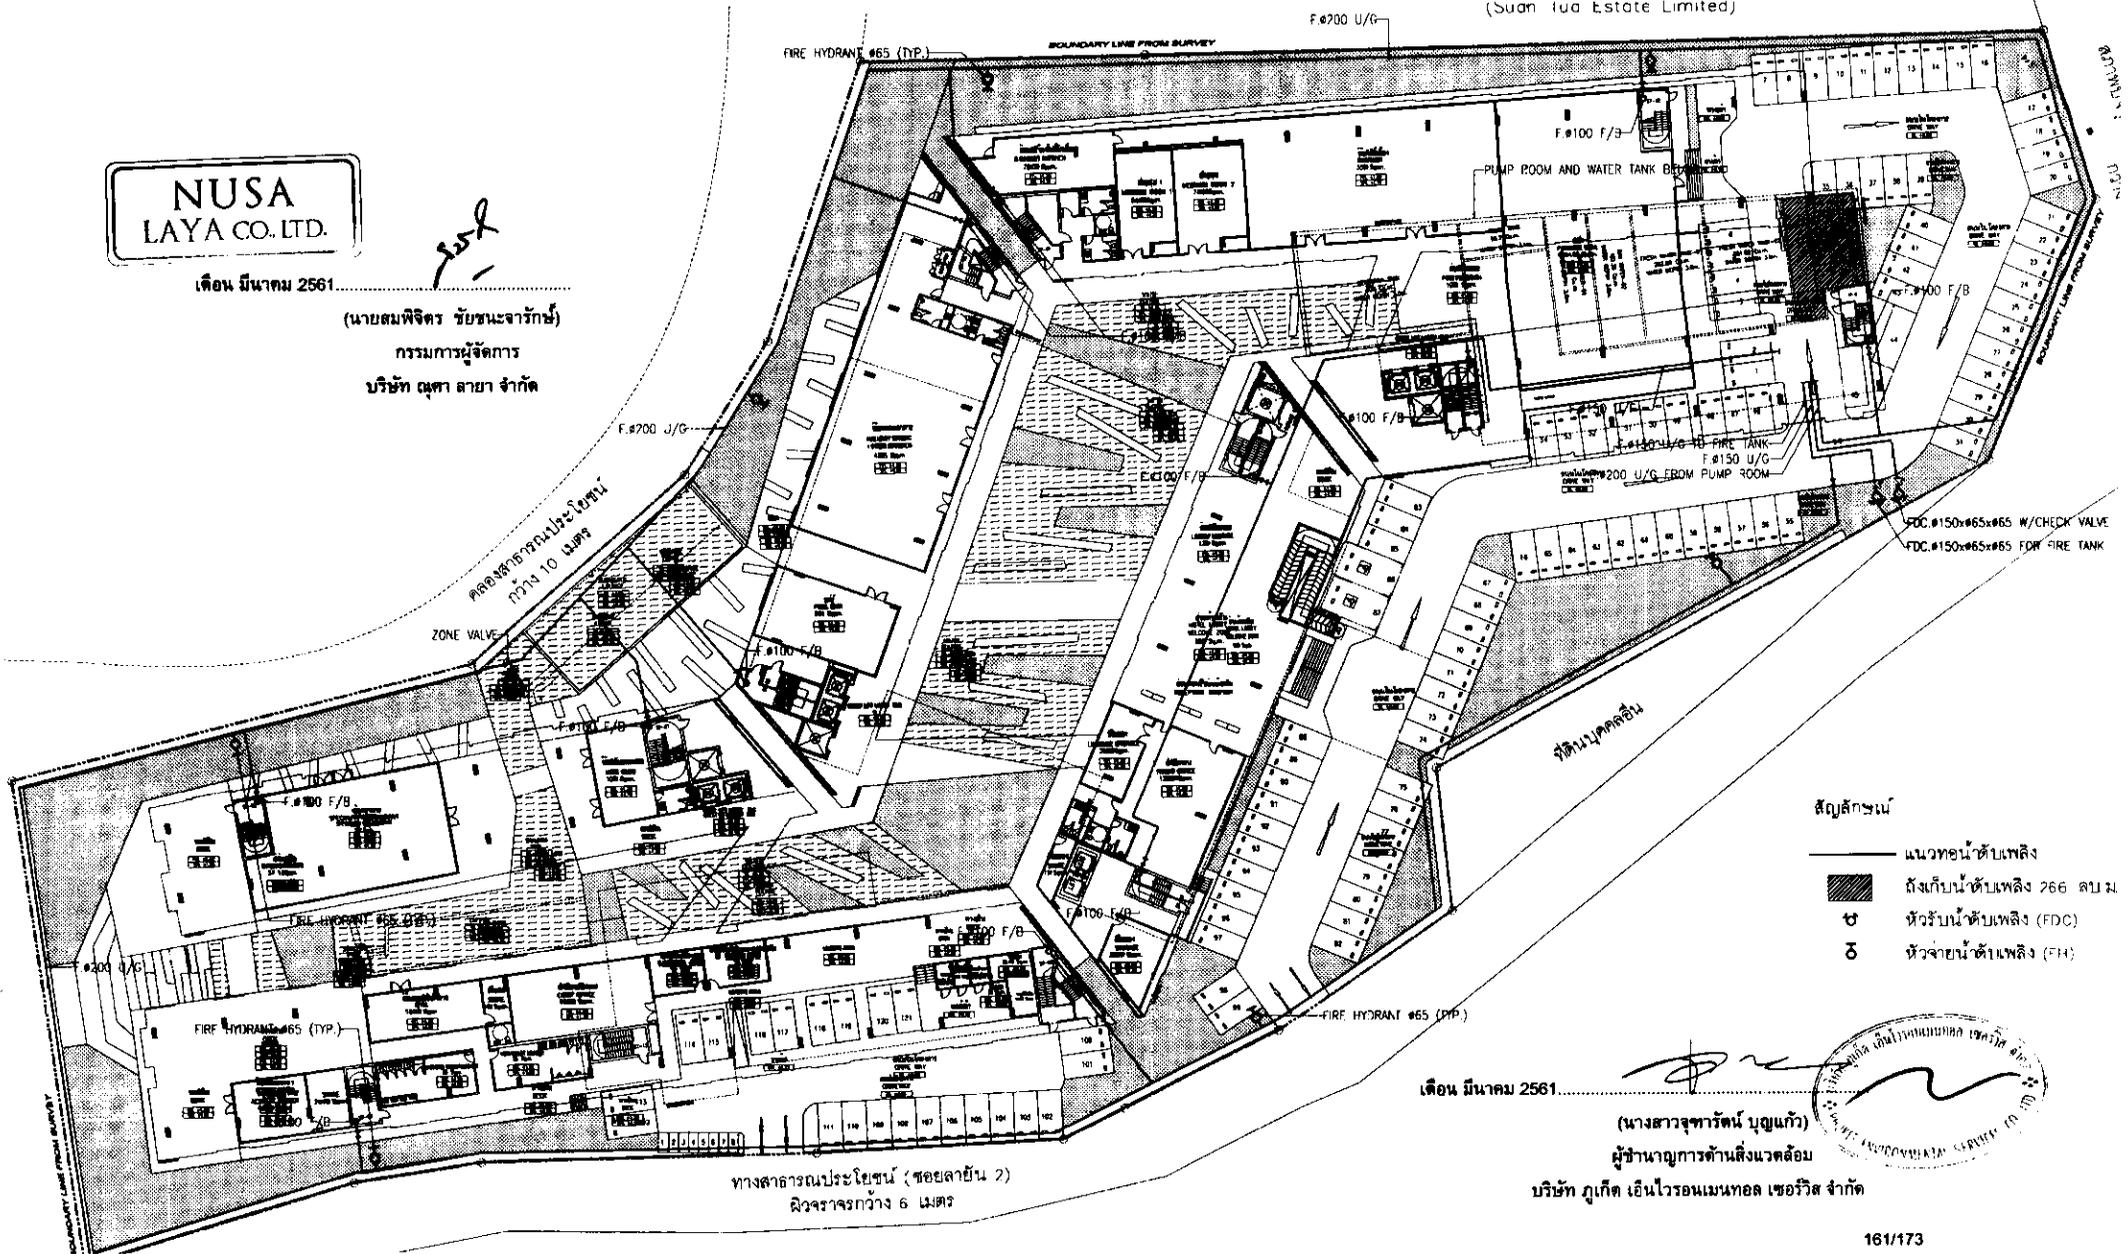
สัญลักษณ์
— แนวพ่นน้ำดับเพลิง
▨ ดึงเก็บน้ำดับเพลิง 266 ลบม.
⊕ หัวรับน้ำดับเพลิง (FDC)
⊗ หัวจ่ายน้ำดับเพลิง (F#H)

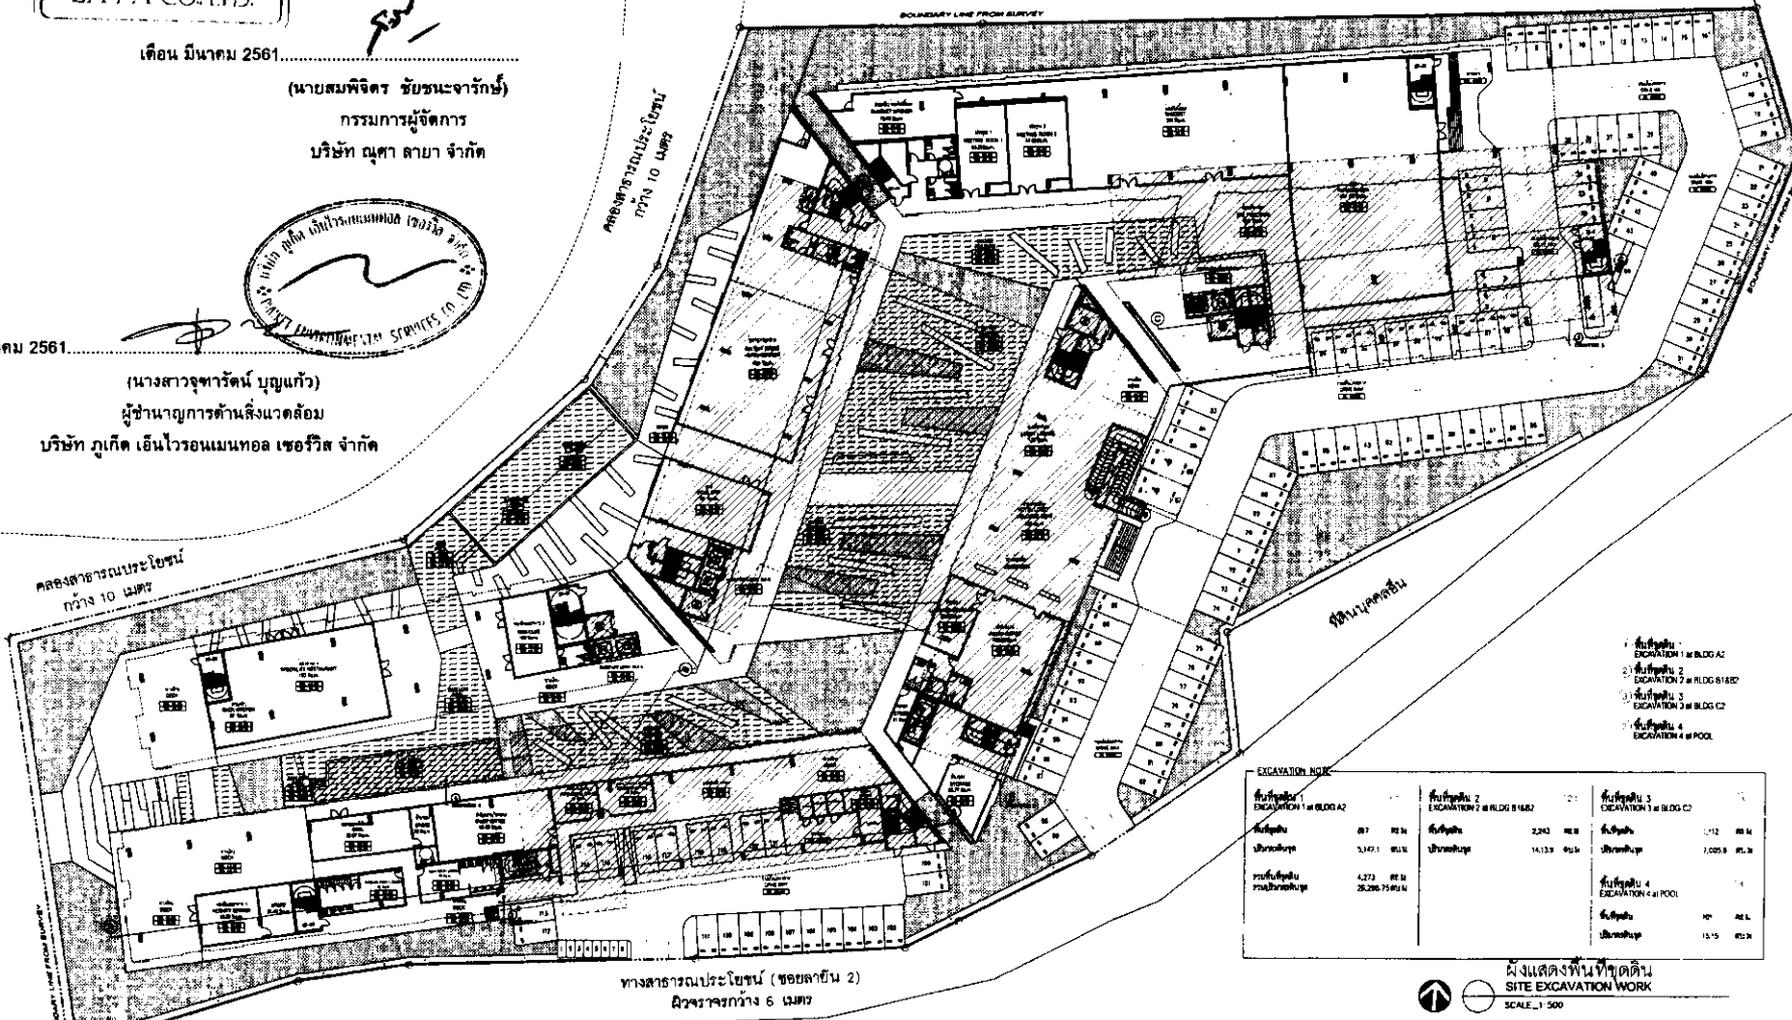
EXCAVATION NOTE

- 1. ที่ขุดดิน 1 # BLDG A2
- 2. ที่ขุดดิน 2 # BLDG B1&B2
- 3. ที่ขุดดิน 3 # BLDG C2
- 4. ที่ขุดดิน 4 # POOL
