เรื่อง แจ้งผลการพิจารณารายงานผลกระทบสิ่งแวดล้อมเบื้องต้นโครงการ อาคารชุด คาริสสา พูล วิลล่า  
(เปลี่ยนการใช้อาคาร) ของบริษัท ซีเพิร์ล ธุรกิจ จำกัด

มาตรการป้องกันและแก้ไขผลกระทบสิ่งแวดล้อม และมาตรการติดตามตรวจสอบผลกระทบสิ่งแวดล้อม

**โครงการ อาคารชุด คาริสา พูล วิลล่า (เปลี่ยนการใช้อาคาร)  
ของ บริษัท ซีเพิร์ล ธุรกิจ จำกัด ต้องยึดถือปฏิบัติอย่างเคร่งครัด**

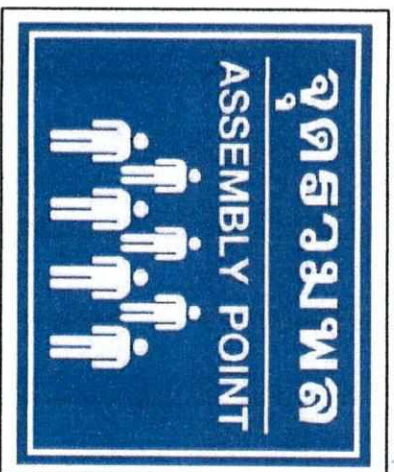
แบบขยายป้ายจุดรวมพล

| สัญลักษณ์ | |
|---|---|
| | พื้นที่จุดรวมพล ขนาด 45 ตร.ม. |

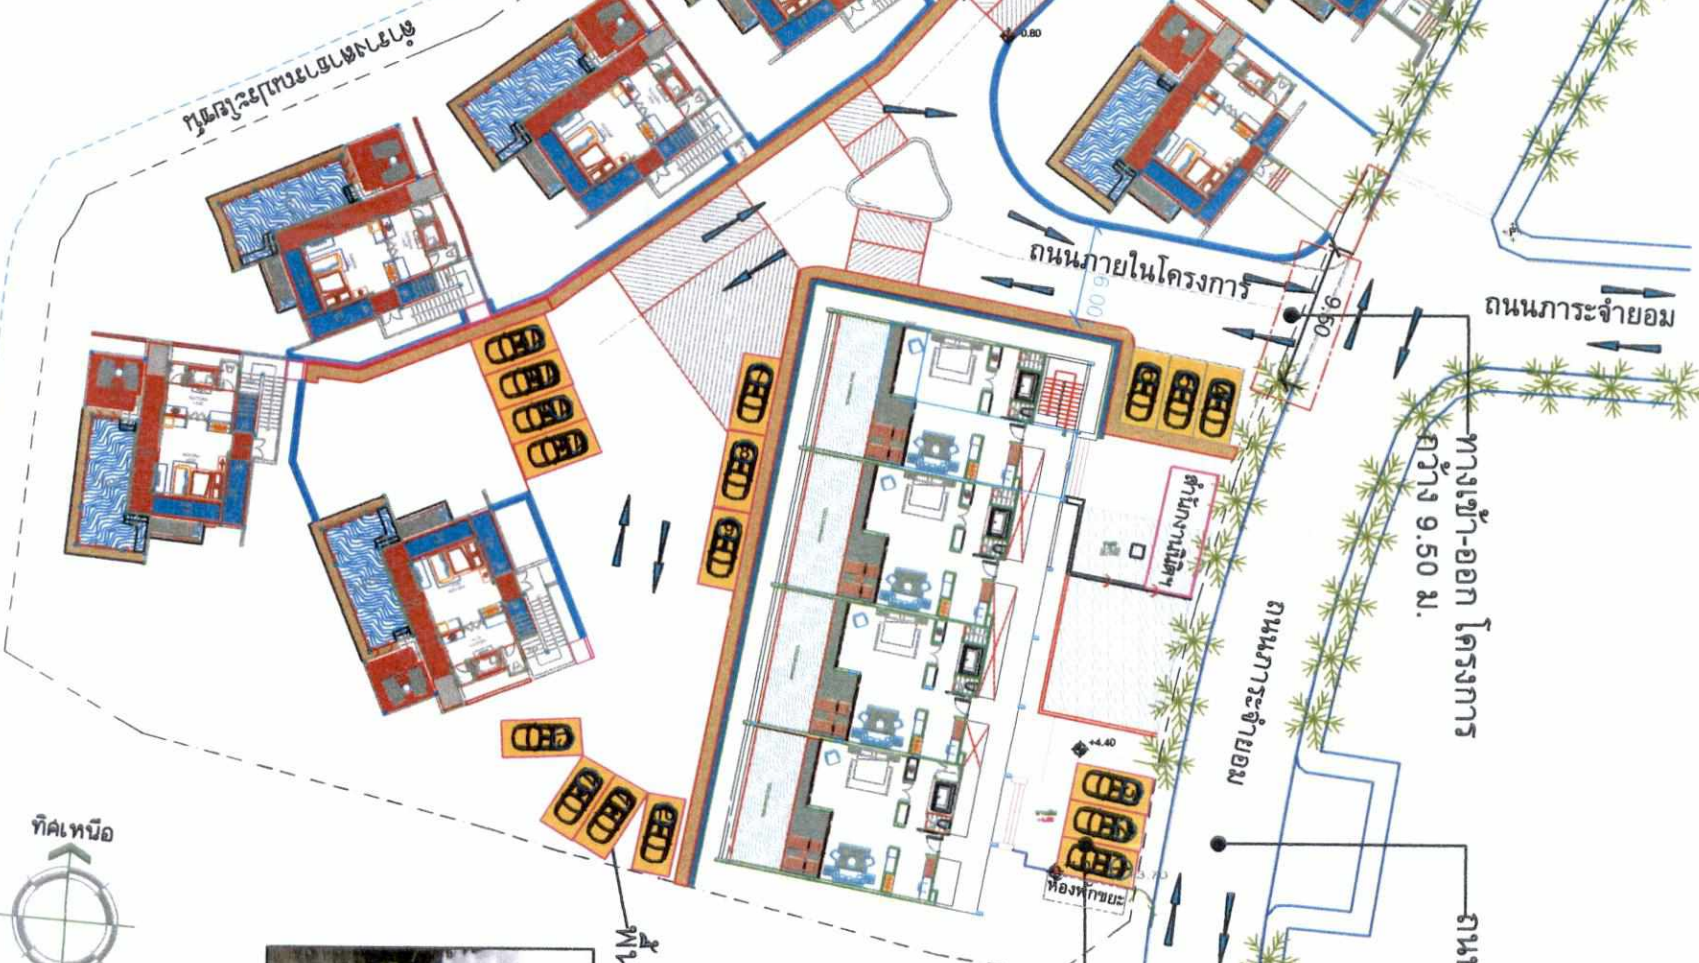
แนวทางเดินภายในโครงการ—  
(ทางเดินร่วม)

—ทางเข้า-ออก โครงการ  
—กว้าง 9.50 ม.

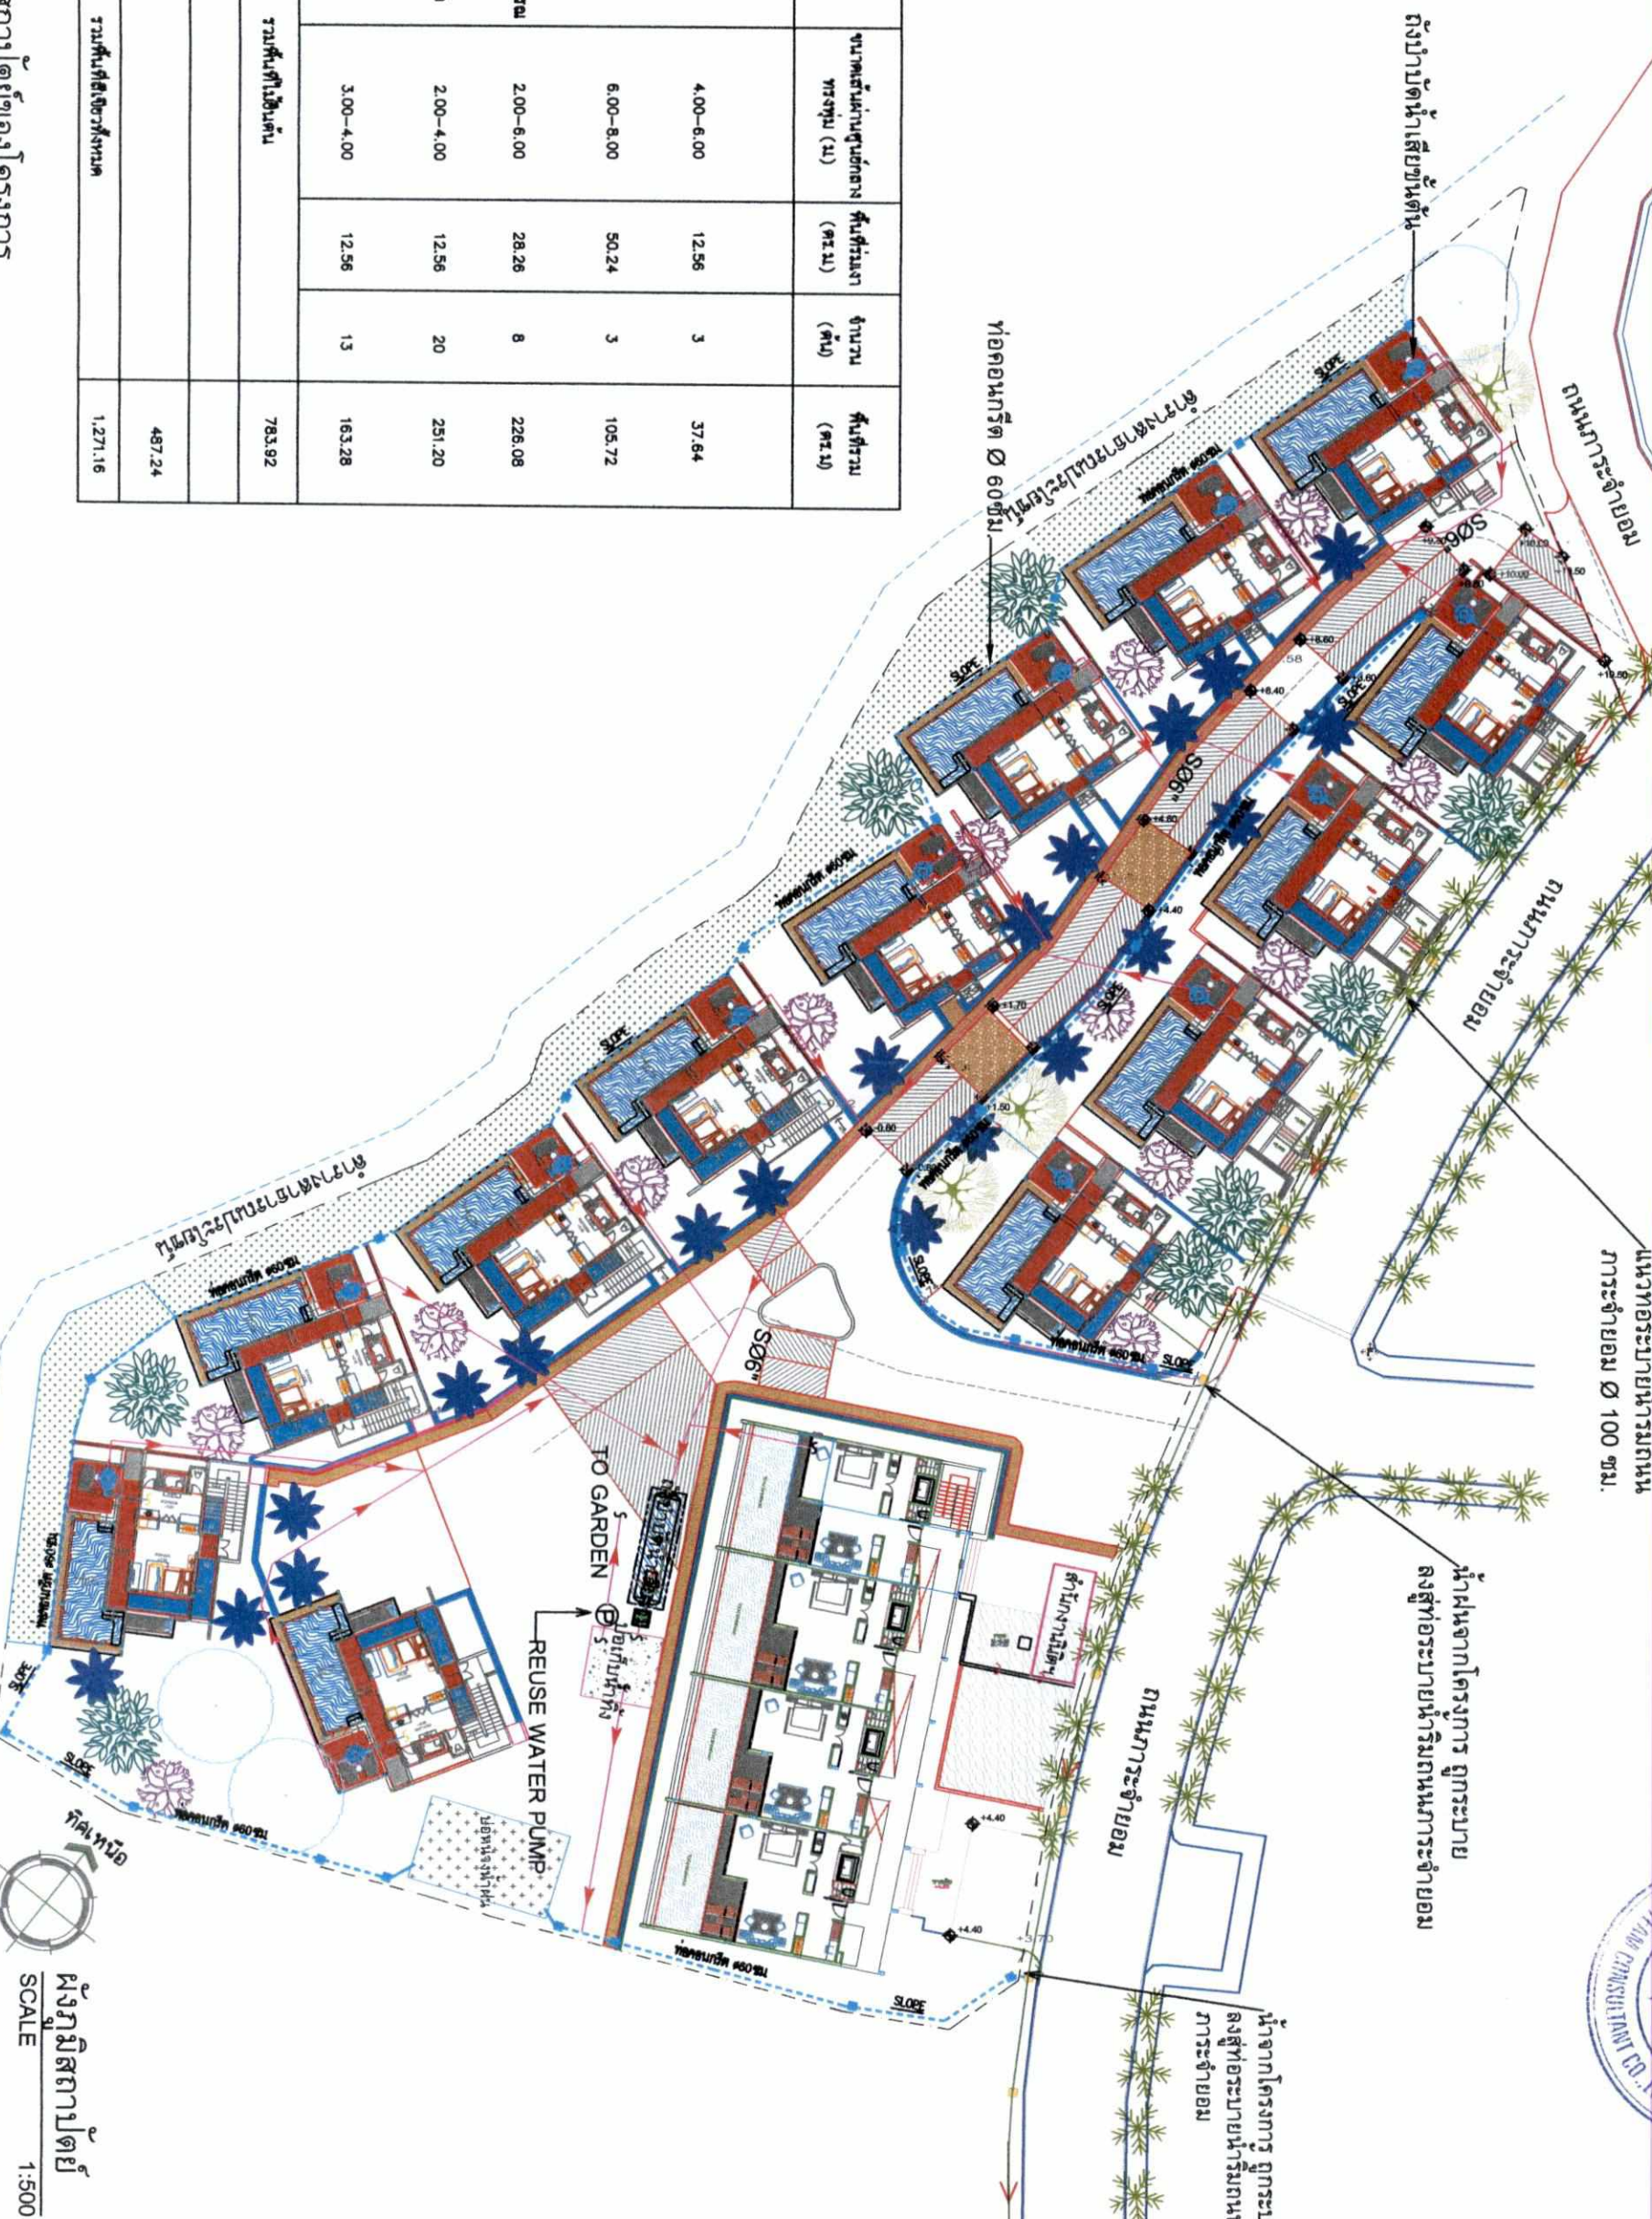
น้ำจากโครงการ ถูกระบาย  
ลงสู่ท่อระบายน้ำริมถนน  
การจราจร
