เรื่อง แจ้งผลการพิจารณารายงานการวิเคราะห์ผลกระทบสิ่งแวดล้อมโครงการ Holiday Inn Express Samui Bophut & Holiday Inn Resort Samui ของบริษัท เดอะ แพลทินัม สมุย จำกัด

**โครงการ Holiday Inn Express Samui Bophut & Holiday Inn Resort Samui**

ตารางที่ 1 สรุปผลกระทบสิ่งแวดล้อม มาตรการป้องกันและแก้ไขผลกระทบสิ่งแวดล้อม และมาตรการติดตามตรวจสอบผลกระทบสิ่งแวดล้อม โครงการ Holiday Inn Express Samui Bophut & Holiday Inn Resort Samui ของ บริษัท เดอะ แพลทินัม สมุย จำกัด จำกัดระยะก่อสร้าง

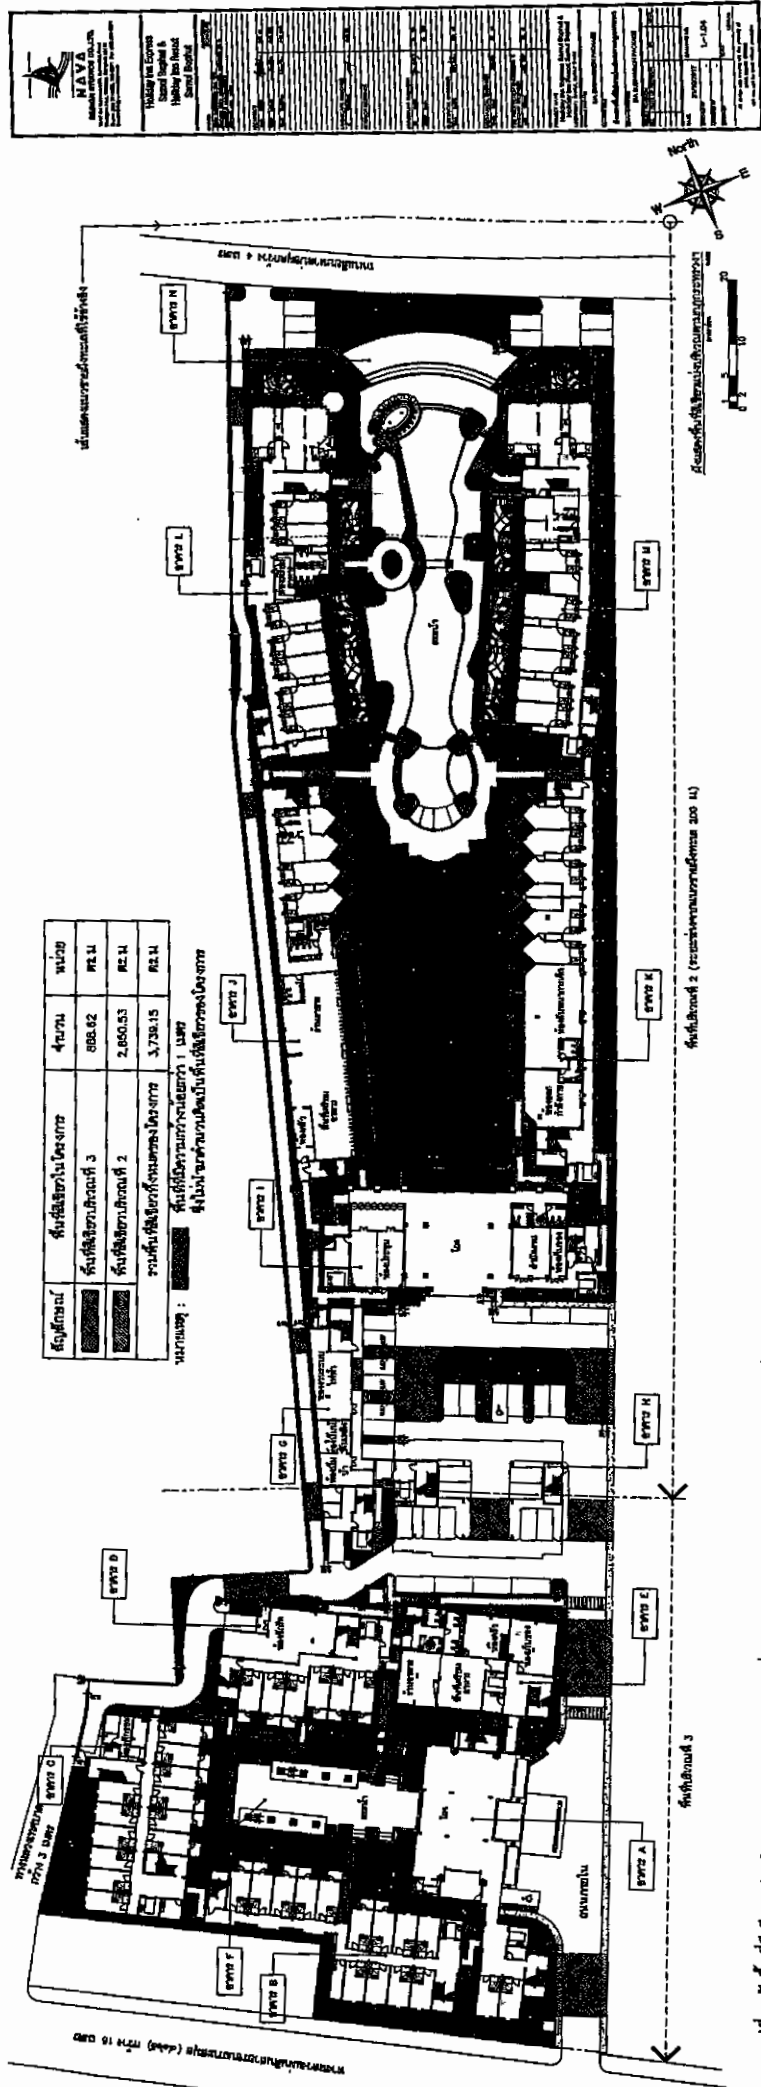
รูปที่ 3 แผนผังที่แสดงบริเวณแบ่งบริเวณตามกฎกระทรวงฉบับที่ 22 (พ.ศ. 2532) และกฎกระทรวงฉบับที่ 59 (พ.ศ. 2548)

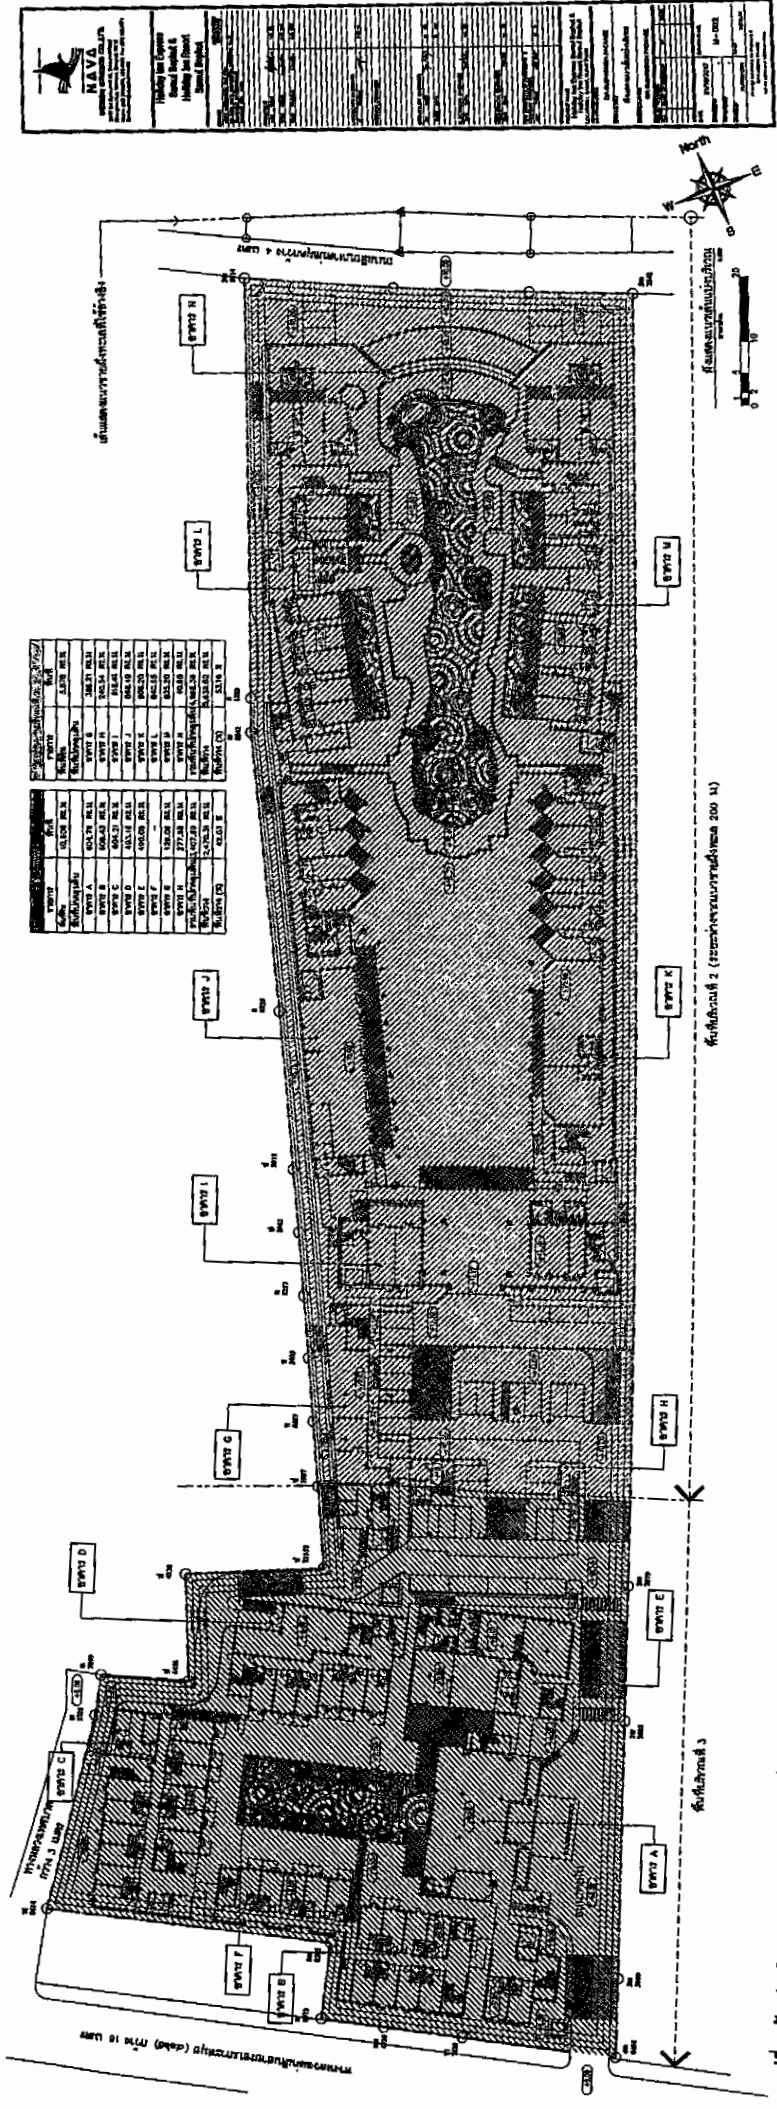
รูปที่ 4 แผนผังบริเวณตามกฎกระทรวงฉบับที่ 22 (พ.ศ. 2532)

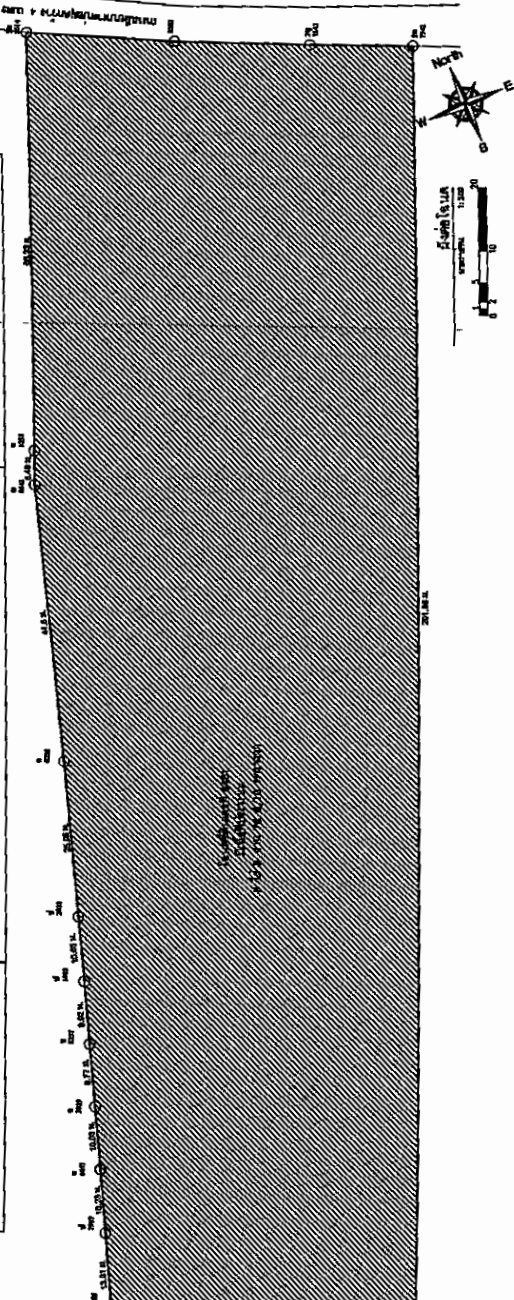
รูปที่ 5 ผังต่อโฉนดที่ดินของโครงการ

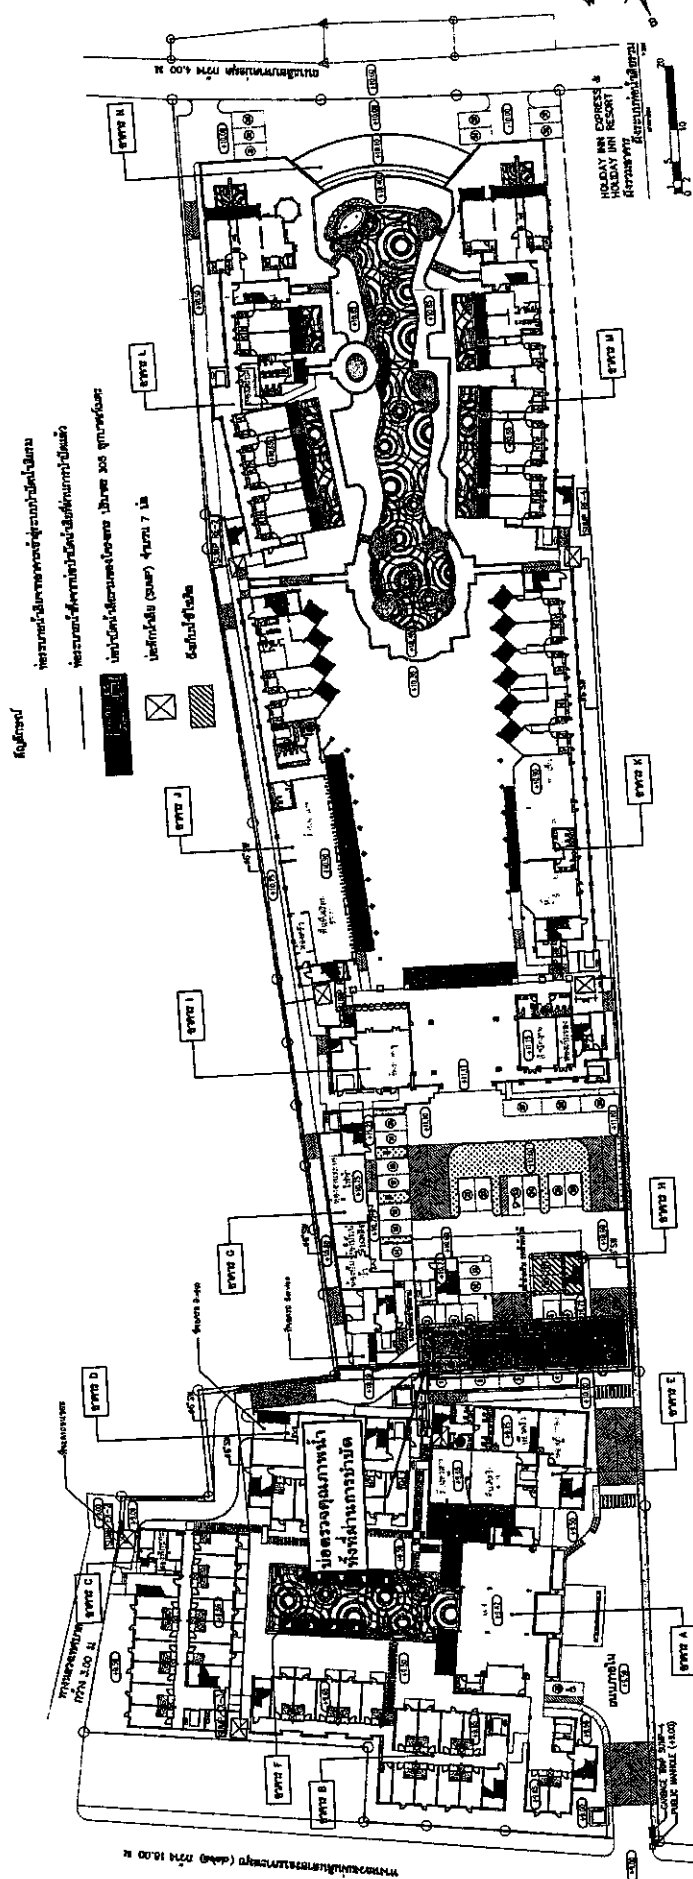
รูปที่ 7 ผังระบบระบายน้ำเสีย

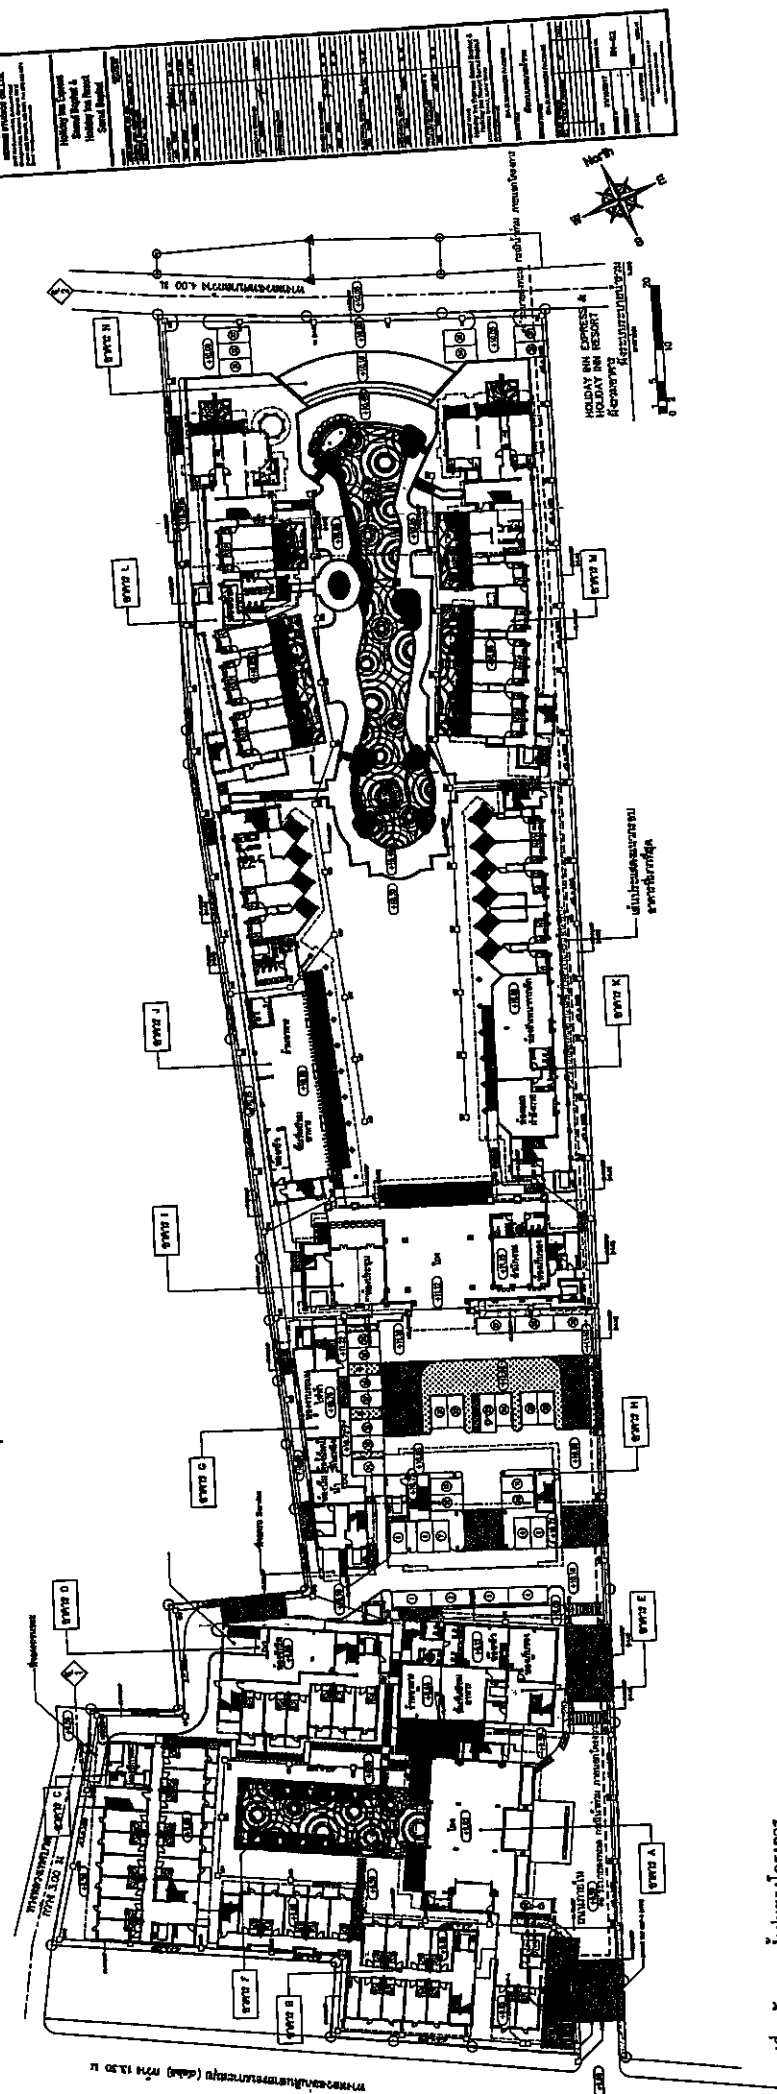
รูปที่ ๑ ผังระบายน้ำฝนของโครงการ

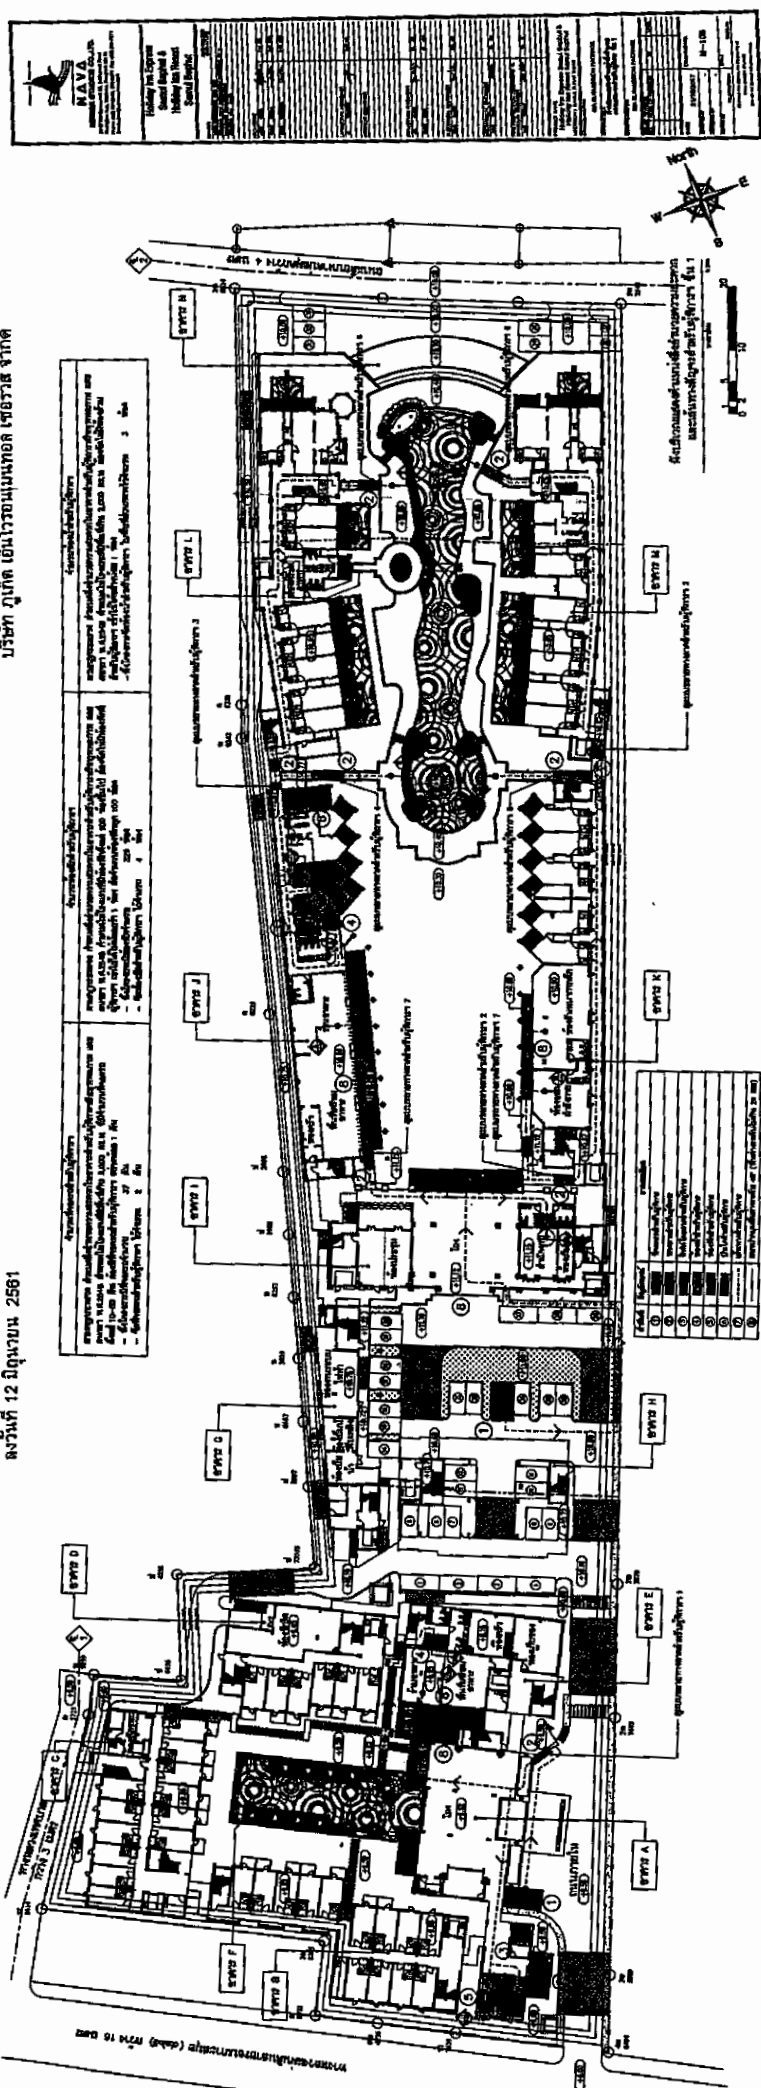
รูปที่ 11 แผนผังด้านพื้นที่สิ่งอำนวยความสะดวกผู้พิการ และโครงสร้างจากโครงสร้างอาคารไปยังห้องผู้พิการ และพื้นที่ต่าง ๆ ภายในโครงการ

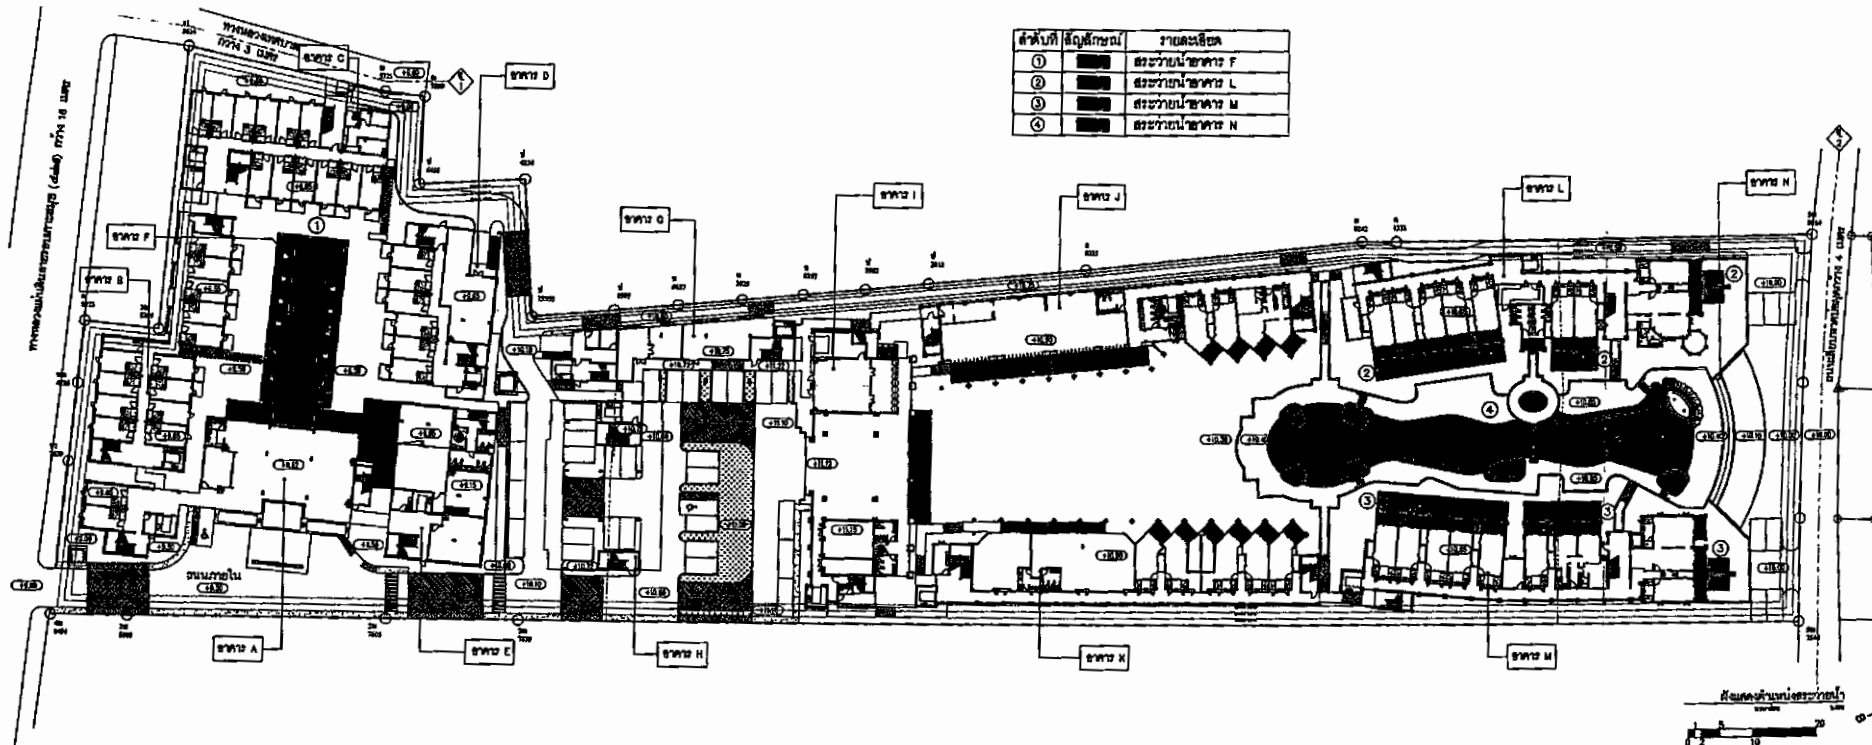
รูปที่ 13 มังแสดงสระว่ายน้ำของโครงการ

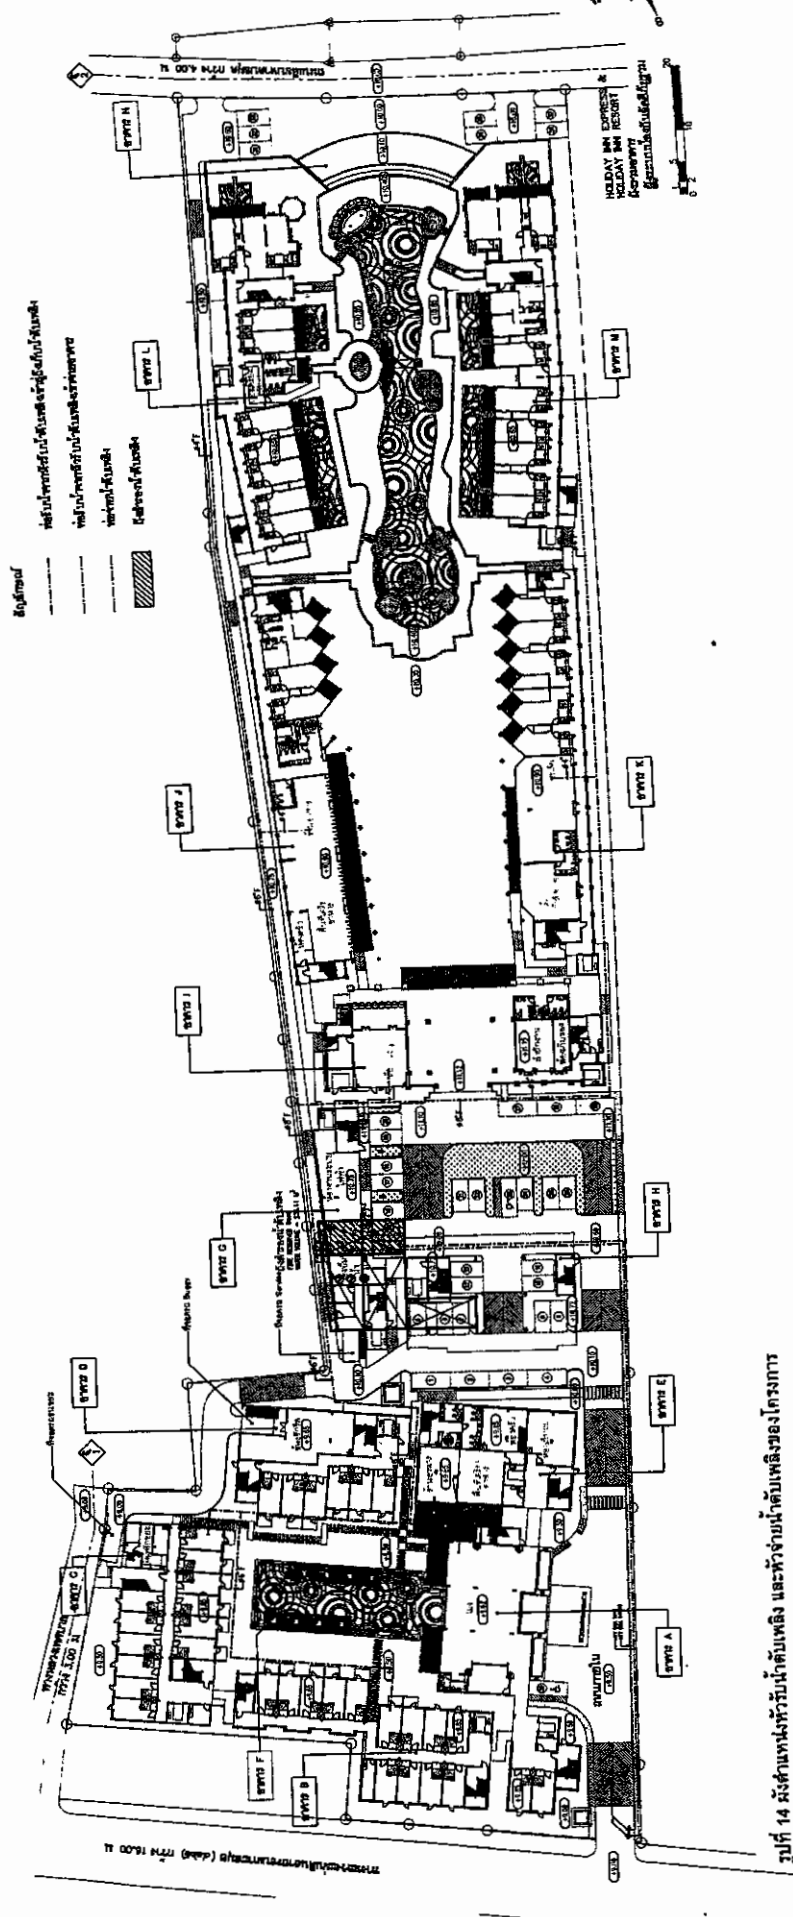
รูปที่ 14 มังคละแห่งหัวรับน้ำคืบเพียง และหัวจ่ายน้ำคืบเพียงของโครงการ

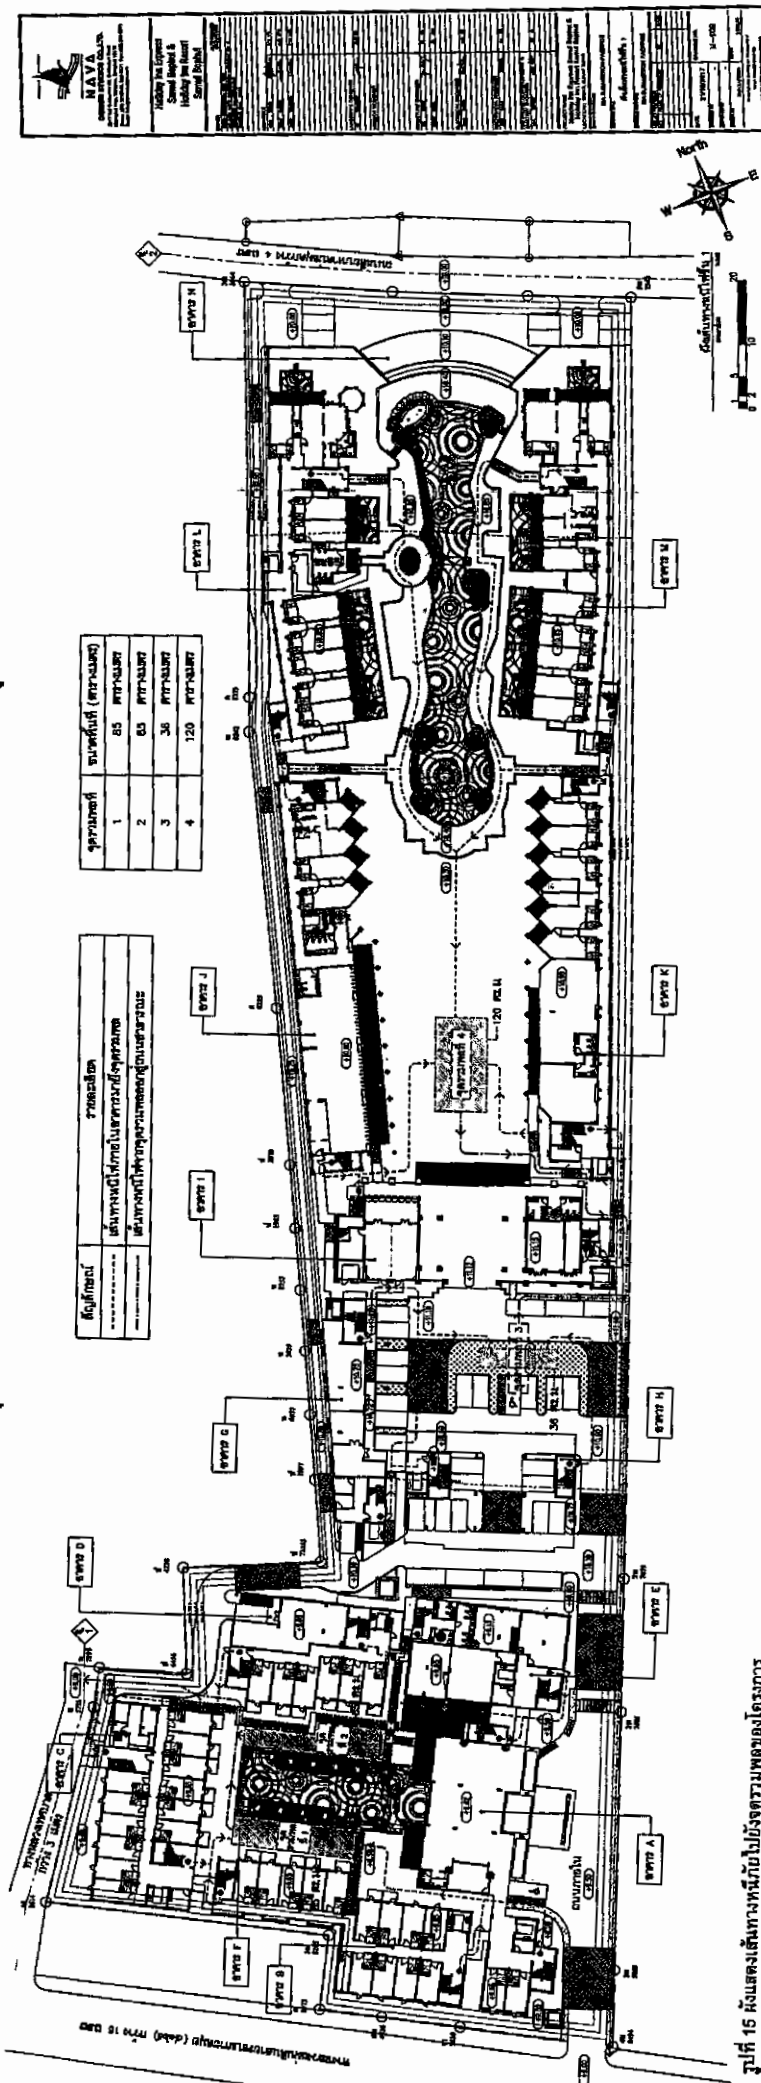
รูปที่ 15 แสดงเส้นทางหนีภัยไปยังจุดรวมพลของโครงการ

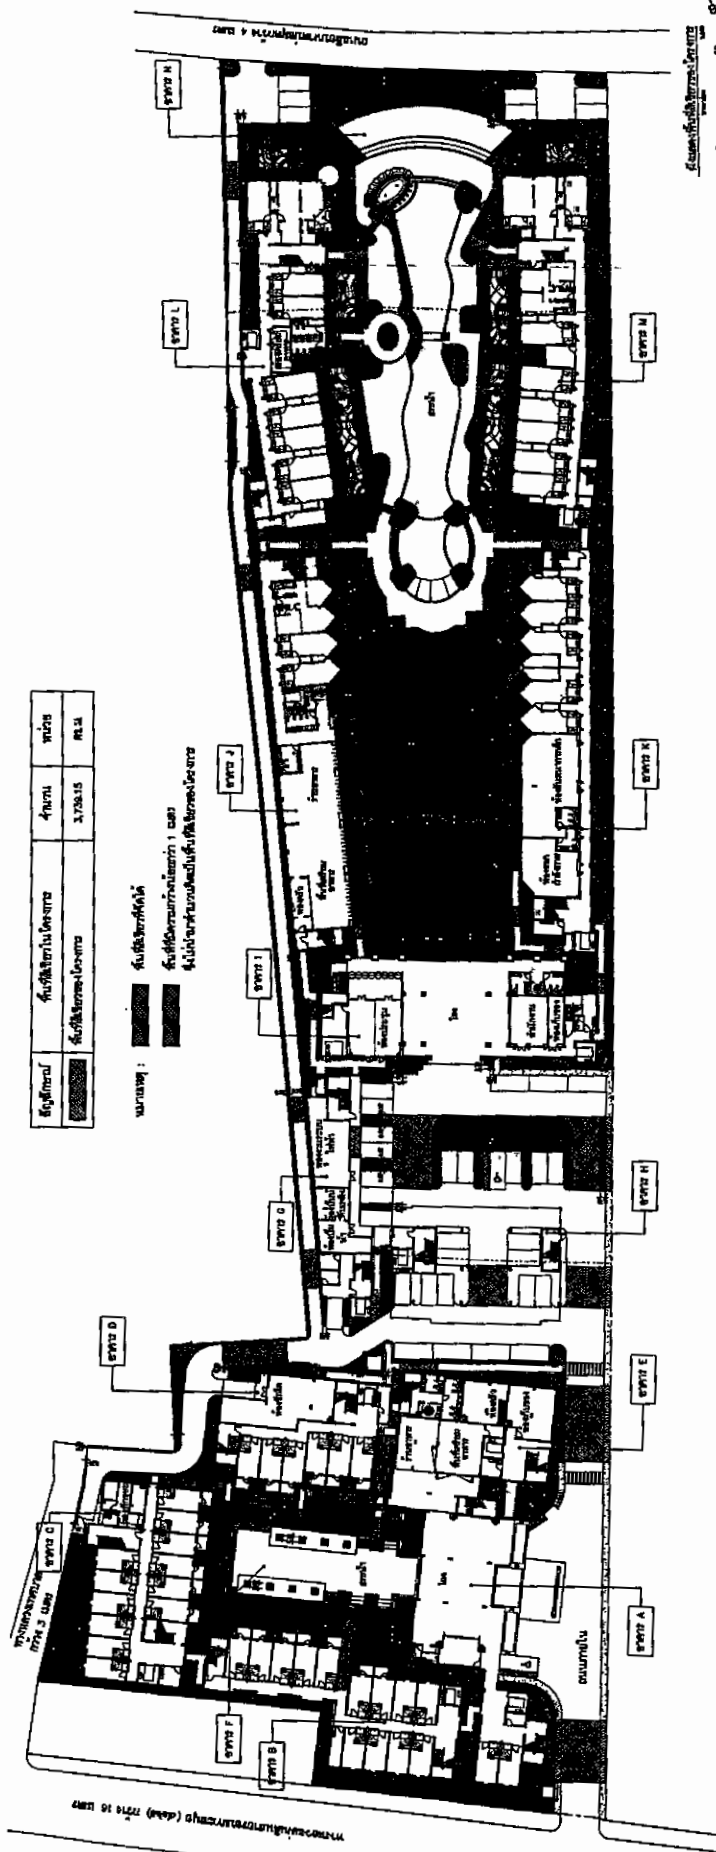
รูปที่ 17 มังแสดงพื้นที่สีเขียวในโครงการ

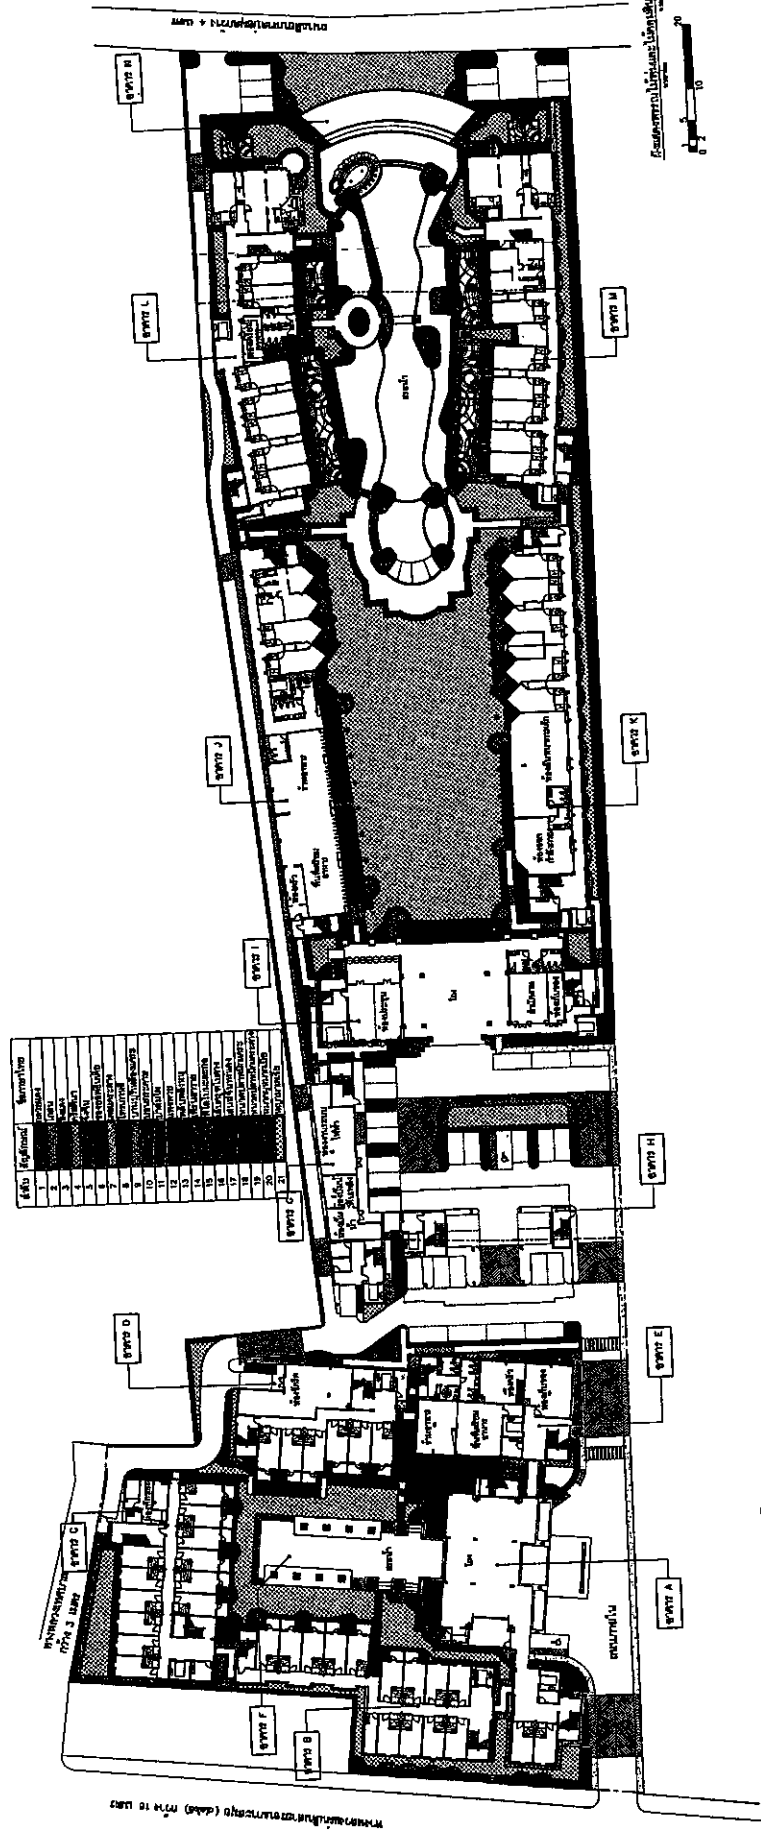
รูปที่ 21 แผนผังพื้นที่และไม้ก่อนดินของโครงการ

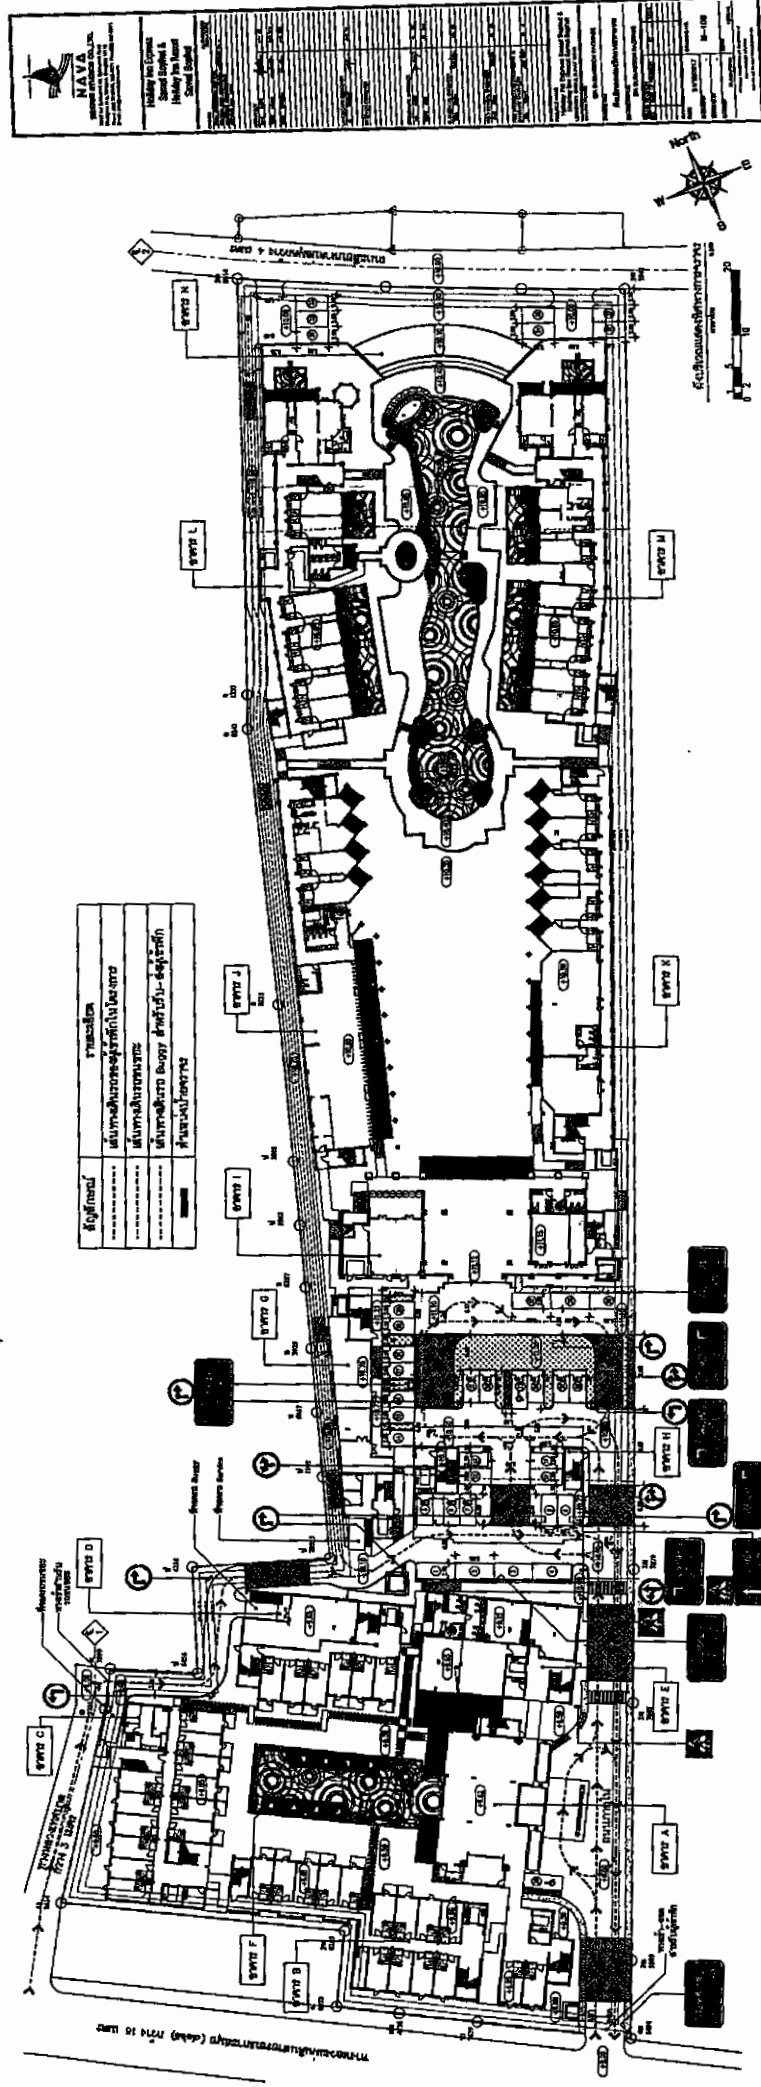
รูปที่ 22 แผนผังเส้นทางเดินรถโครงการ

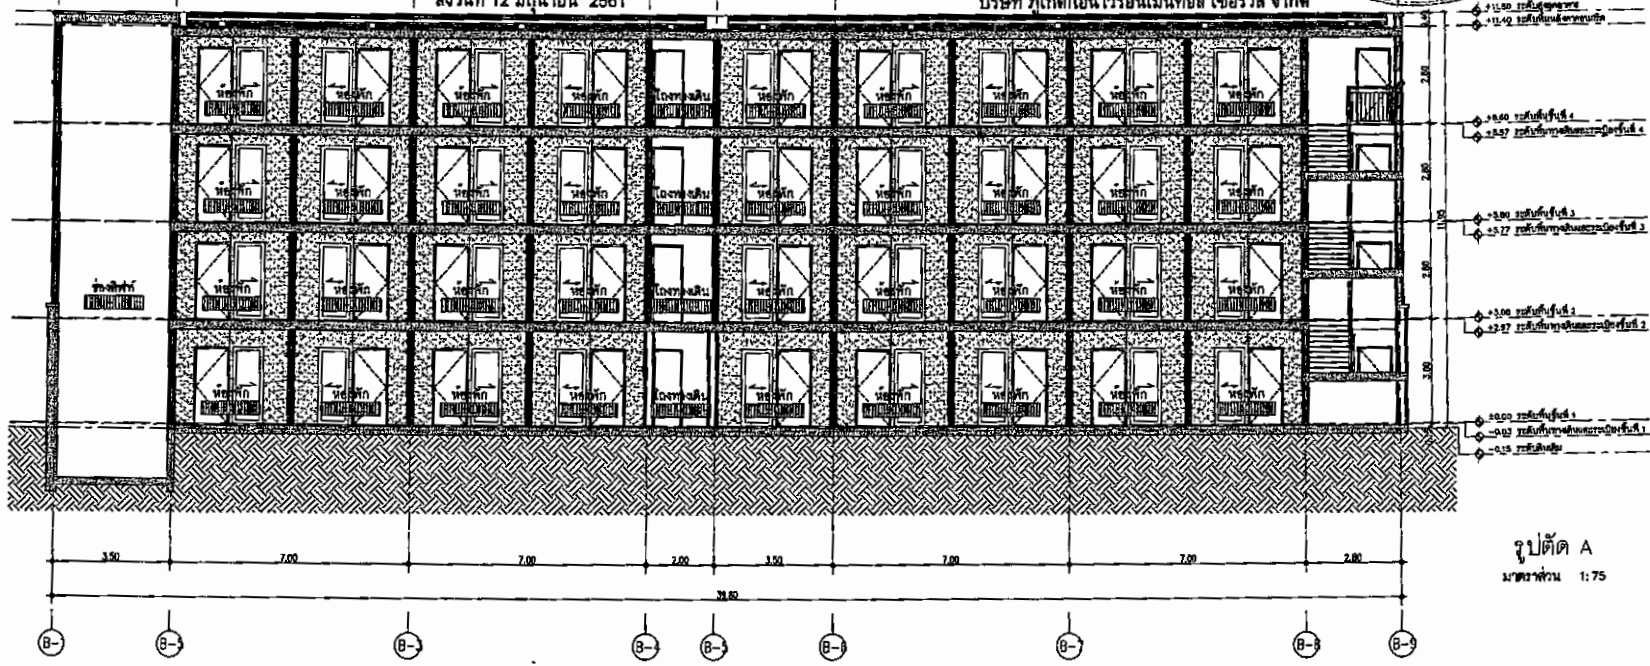
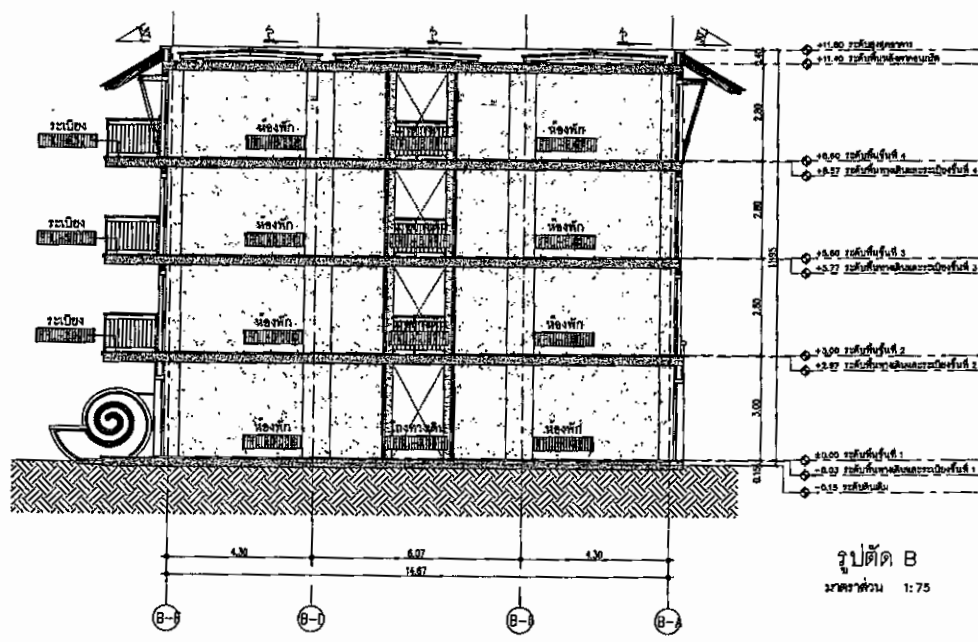
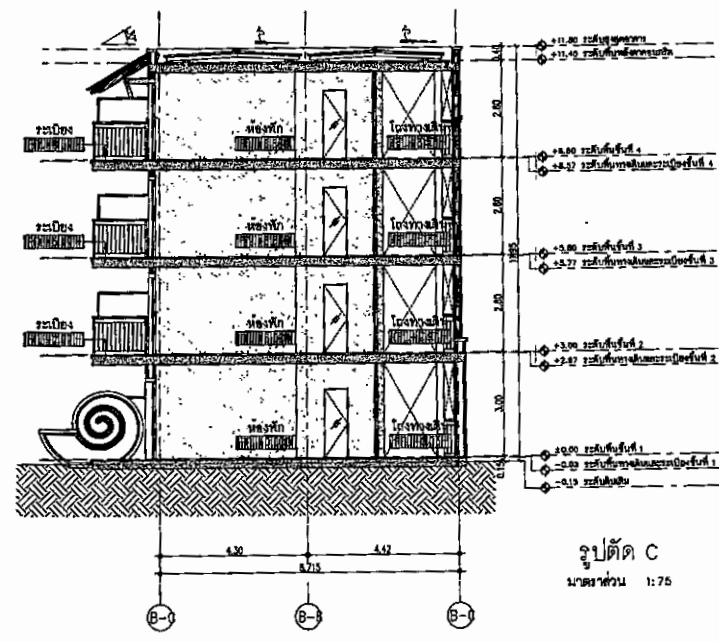
รูปที่ 24 รูปตัดอาคาร B

รูปตัด A  
มาตราส่วน 1:75

รูปตัด B  
มาตราส่วน 1:75

รูปตัด C  
มาตราส่วน 1:75
