เรื่อง แจ้งผลการพิจารณารายงานการวิเคราะห์ผลกระทบสิ่งแวดล้อมโครงการ โรงแรม แกรนด์ ในยาง บีช รีสอร์ท  
ของบริษัท แกรนด์หลานหลวง จำกัด

มาตรการป้องกันและแก้ไขผลกระทบสิ่งแวดล้อม  
และมาตรการติดตามตรวจสอบผลกระทบสิ่งแวดล้อม  
ที่ โครงการโรงแรม แกรนด์ ในยาง บีช รีสอร์ท  
ของบริษัท แกรนด์หลานหลวง จำกัด ต้องยึดถือปฏิบัติอย่างเคร่งครัด

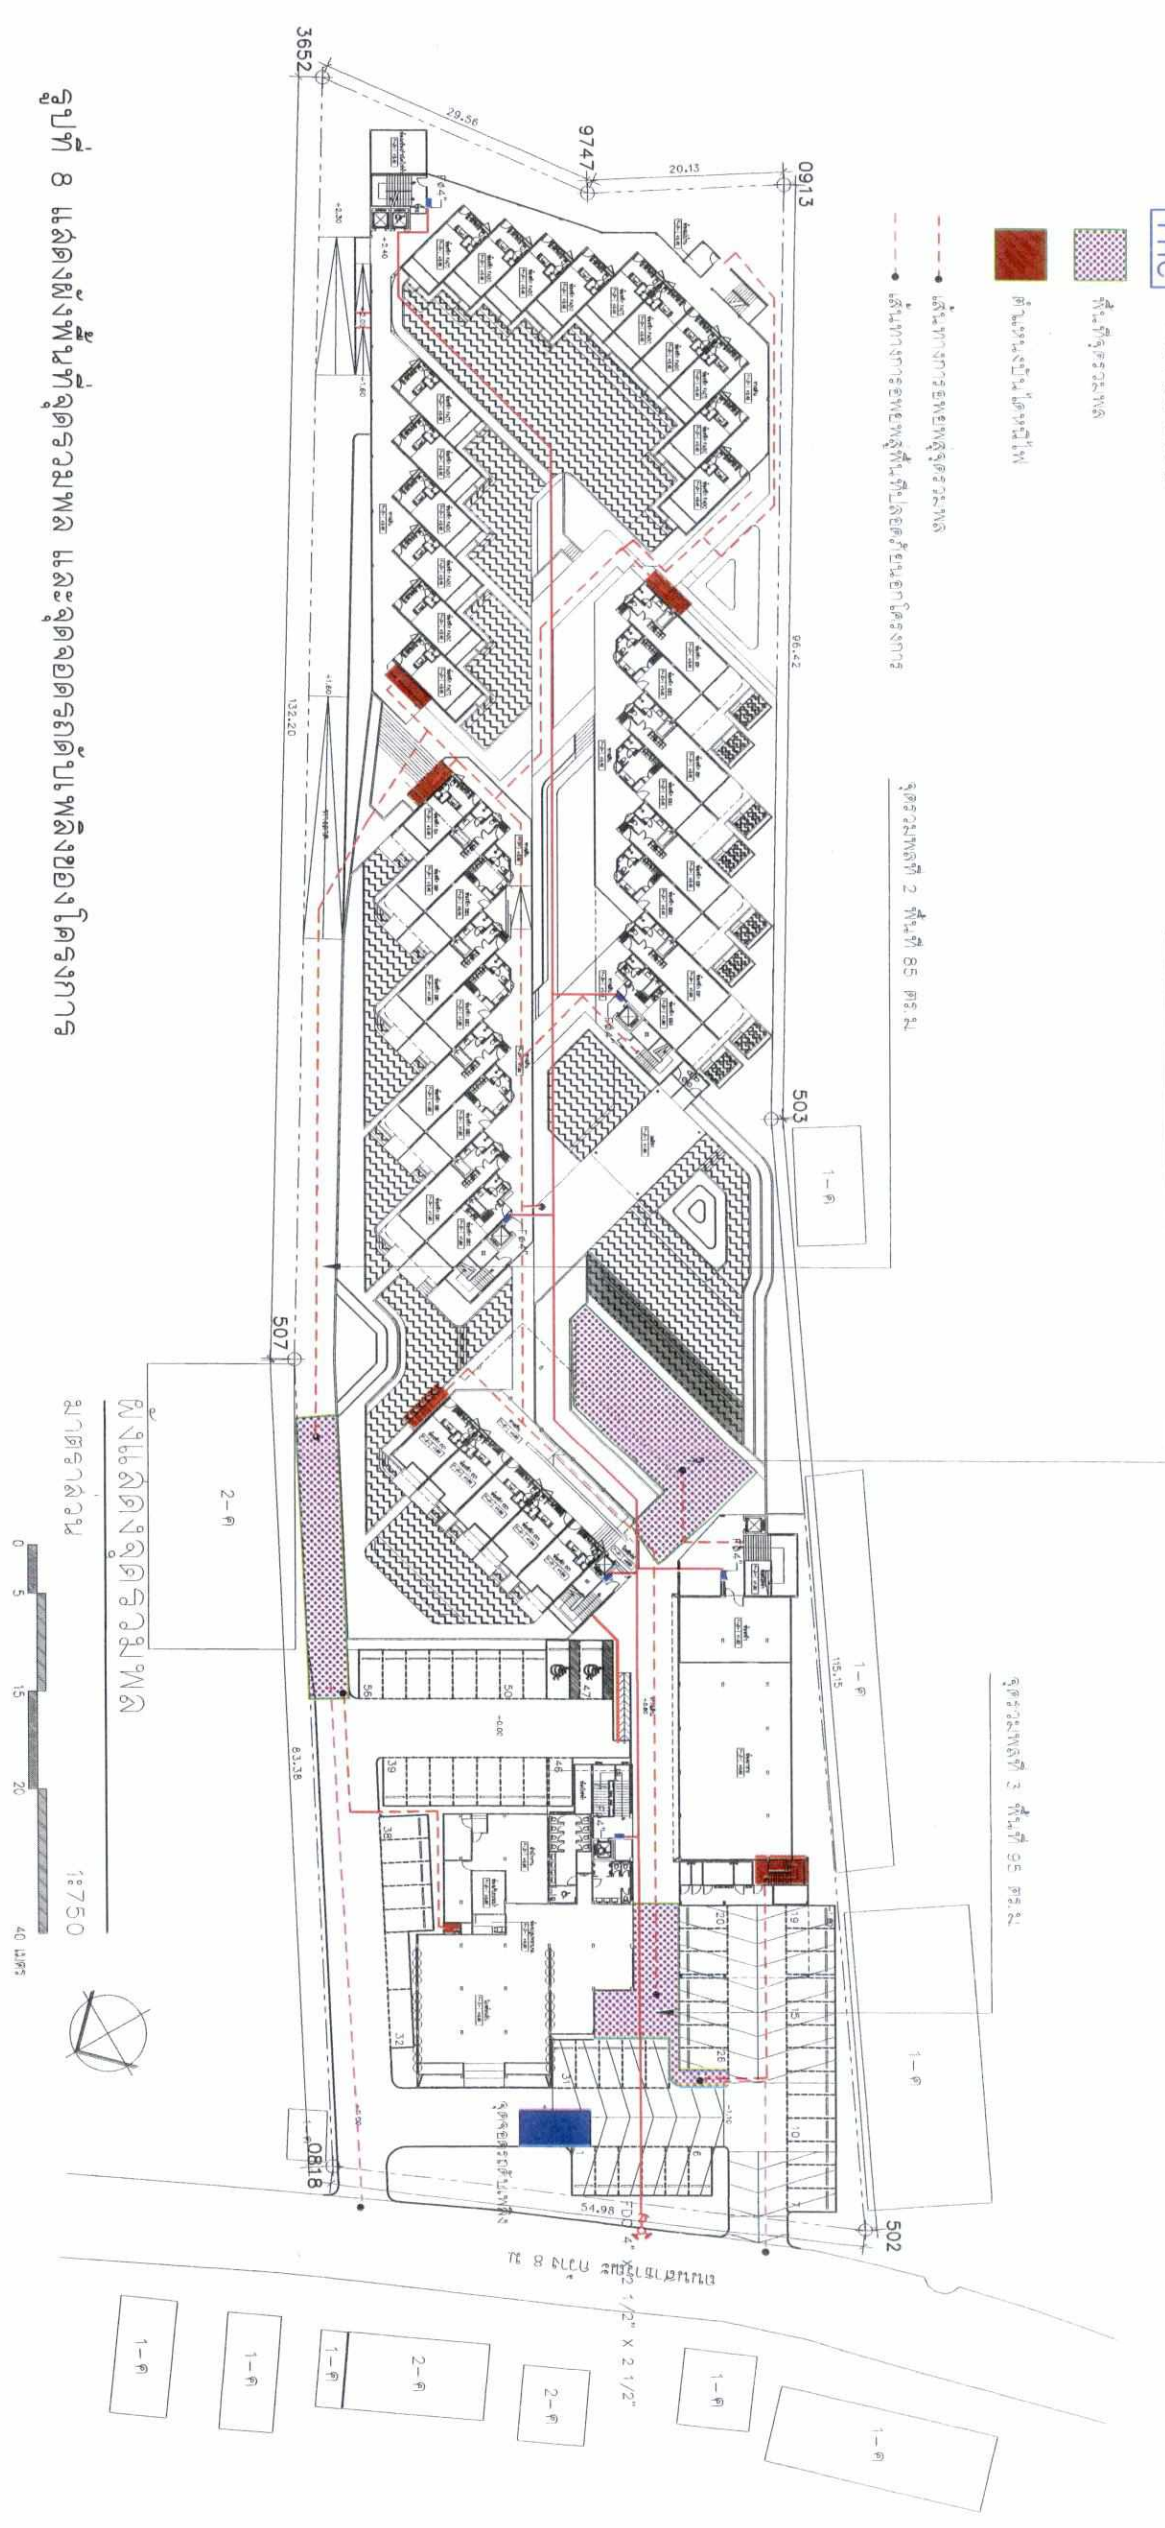
รูปที่ 8 แสดงผังพื้นที่จุดตรวจพล และจุดตรวจดับเพลิงของโครงการ

จุดตรวจที่ 2 พื้นที่ 85 ตร.ม.

จุดตรวจที่ 1 พื้นที่ 200 ตร.ม.

จุดตรวจที่ 3 พื้นที่ 85 ตร.ม.

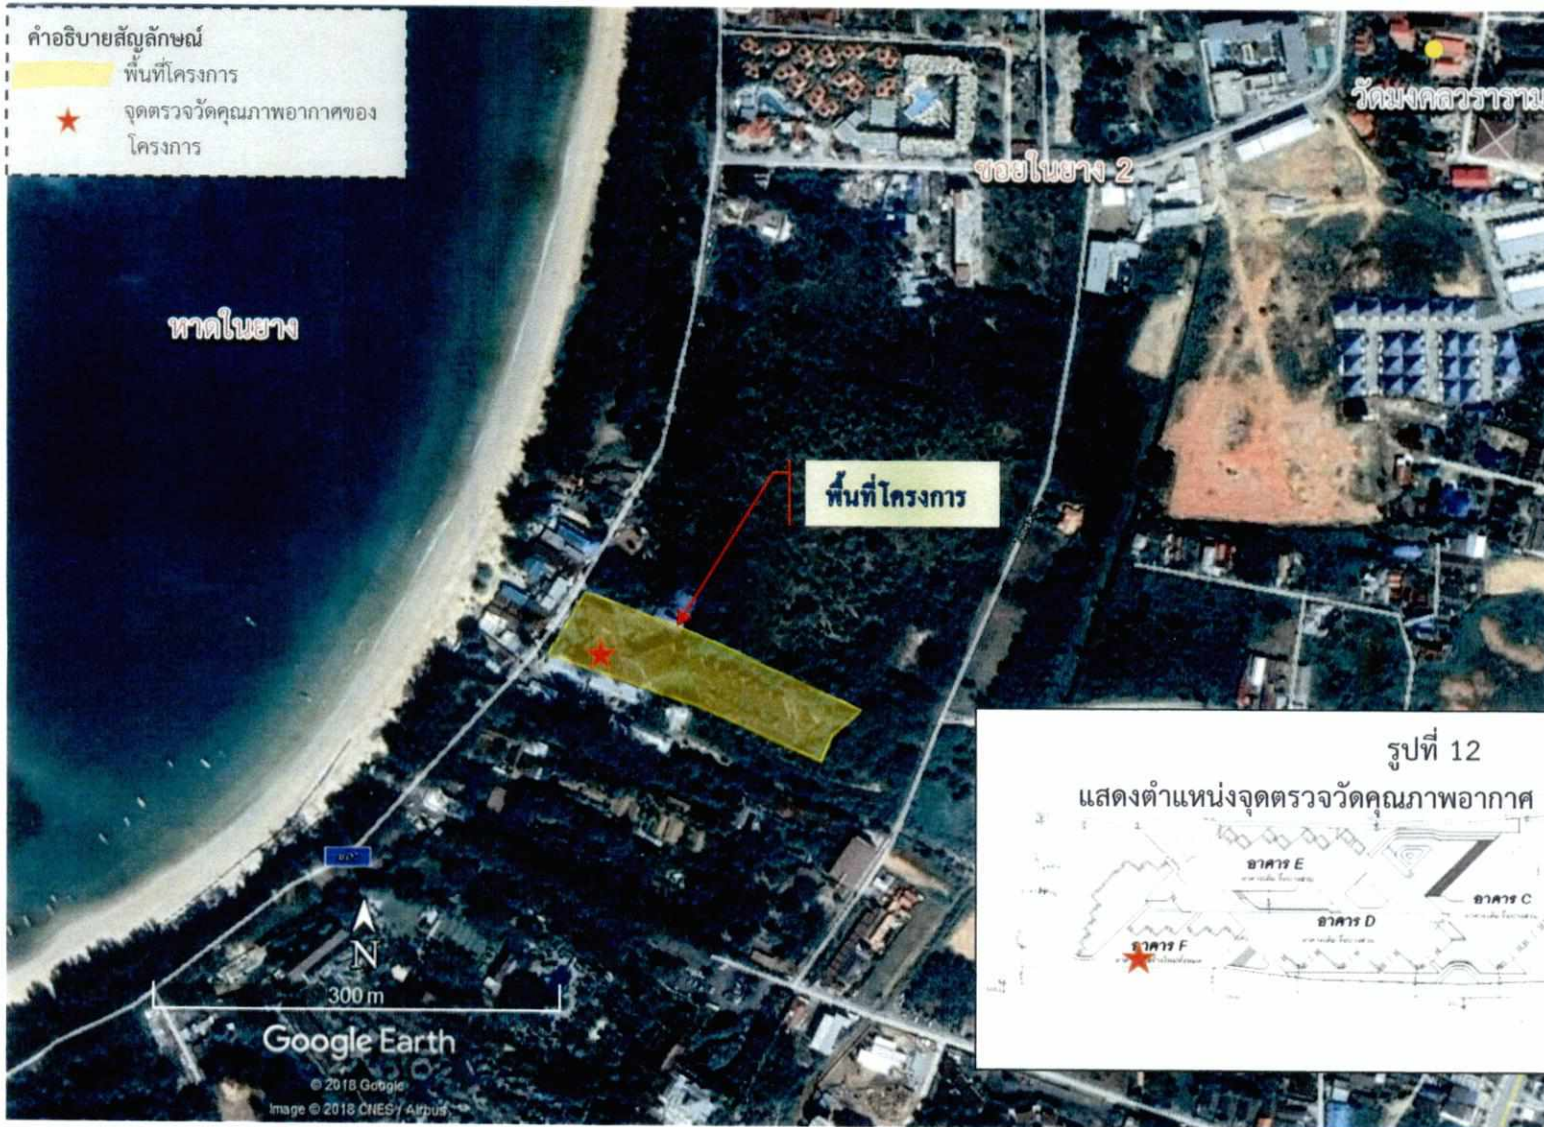
คำอธิบายสัญลักษณ์  
 พื้นที่โครงการ  
 จุดตรวจวัดคุณภาพอากาศของโครงการ
