เรื่อง แจ้งผลการพิจารณารายงานการวิเคราะห์ผลกระทบสิ่งแวดล้อมโครงการลาเวนเดอร์ ฮิลล์  
คอนโดมิเนียม ของบริษัท ลาเวนเดอร์ เรสซิเดนซ์เซียล จำกัด

โครงการ ลาเวนเดอร์ ฮิลล์ คอนโดมิเนียม

ตารางที่ 1 สรุปผลกระทบสิ่งแวดล้อม มาตรการป้องกันและแก้ไขผลกระทบสิ่งแวดล้อม และมาตรการติดตามตรวจสอบผลกระทบสิ่งแวดล้อม โครงการ ลาเวนเดอร์ ฮิลล์ คอนโดมีเนียม ของบริษัท ลาเวนเดอร์ เรสซิเดนซ์เชียล จำกัด ระยะก่อสร้าง

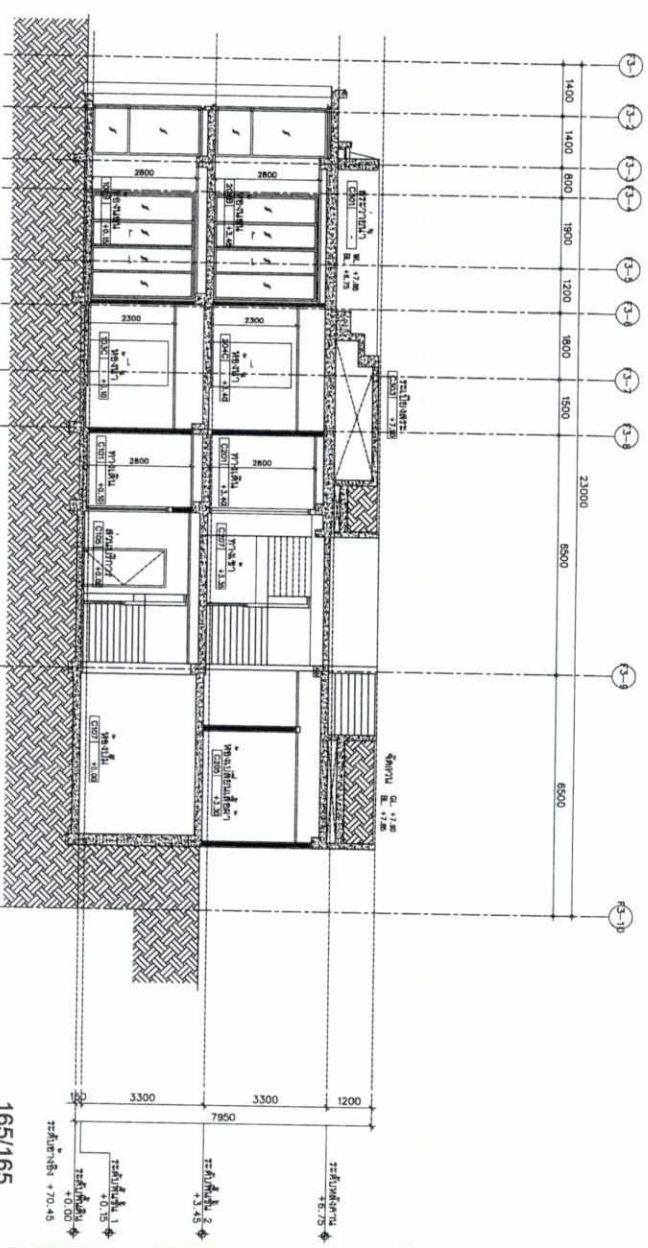
รูปที่ 23 รูปตัดอาคาร F3

165/165  
รูปตัด 2  
ขนาดหน้า 11x100
