เรื่อง แจ้งผลการพิจารณารายงานผลกระทบสิ่งแวดล้อมเบื้องต้นโครงการโรงแรม เดอะสปา การ์เด็น (เปลี่ยนแปลงการใช้อาคาร) ของบริษัท เดอะสปา การ์เด็น จำกัด

มาตรการป้องกันและแก้ไขผลกระทบสิ่งแวดล้อมและมาตรการติดตามตรวจสอบผลกระทบสิ่งแวดล้อม

โครงการโรงแรม เดอะสปา การ์เด้น (เปลี่ยนการใช้อาคาร)

ตารางที่ 1 สรุปผลกระทบต่องสิ่งแวดล้อมที่สำคัญ มาตรการป้องกันและแก้ไขผลกระทบสิ่งแวดล้อมและมาตรการติดตามตรวจสอบผลกระทบสิ่งแวดล้อมของโครงการโรงแรม เดอะสปา การ์ดैन (เปลี่ยนการใช้อาคาร) ในระยะดำเนินการ

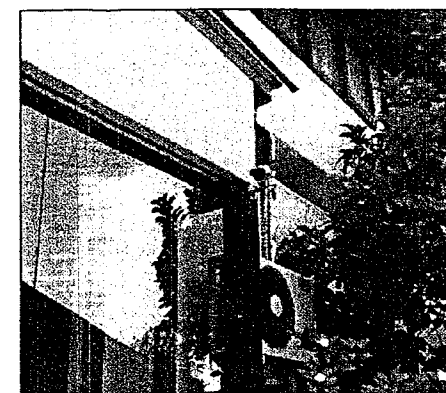
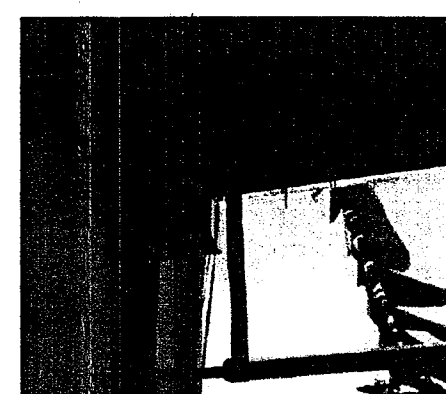
รูปที่ 18 ผังตำแหน่งติดตั้งระบบกล้องวงจรปิด (CCTV) และตำแหน่งพื้นที่ปฐมพยาบาลเบื้องต้น

รูปแบบการติดตั้งระบบกล้องวงจรปิด (CCTV)
