เรื่อง แจ้งผลการพิจารณารายงานการประเมินผลกระทบสิ่งแวดล้อมโครงการ โรงแรม จัสมิน บี วัน  
ของบริษัท เค.ดับบลิว.บี วัน จำกัด

๓. มาตรการป้องกันและแก้ไขผลกระทบสิ่งแวดล้อม และมาตรการติดตามตรวจสอบผลกระทบ  
สิ่งแวดล้อมที่โครงการ โรงแรม จัสมิน บี วัน ของบริษัท เค.ดับบลิว.บี วัน จำกัด ต้องยึดถือ  
ปฏิบัติอย่างเคร่งครัด

ตารางที่ 1 สรุปผลกระทบสิ่งแวดล้อม มาตราการป้องกันและแก้ไขผลกระทบสิ่งแวดล้อม และมาตรการติดตามตรวจสอบผลกระทบสิ่งแวดล้อม โครงการ โรงแรม จัสมิน ปี วันของบริษัท เค.ดับบลิว. ปี วัน จำกัด ระยะก่อสร้าง (ต่อ)

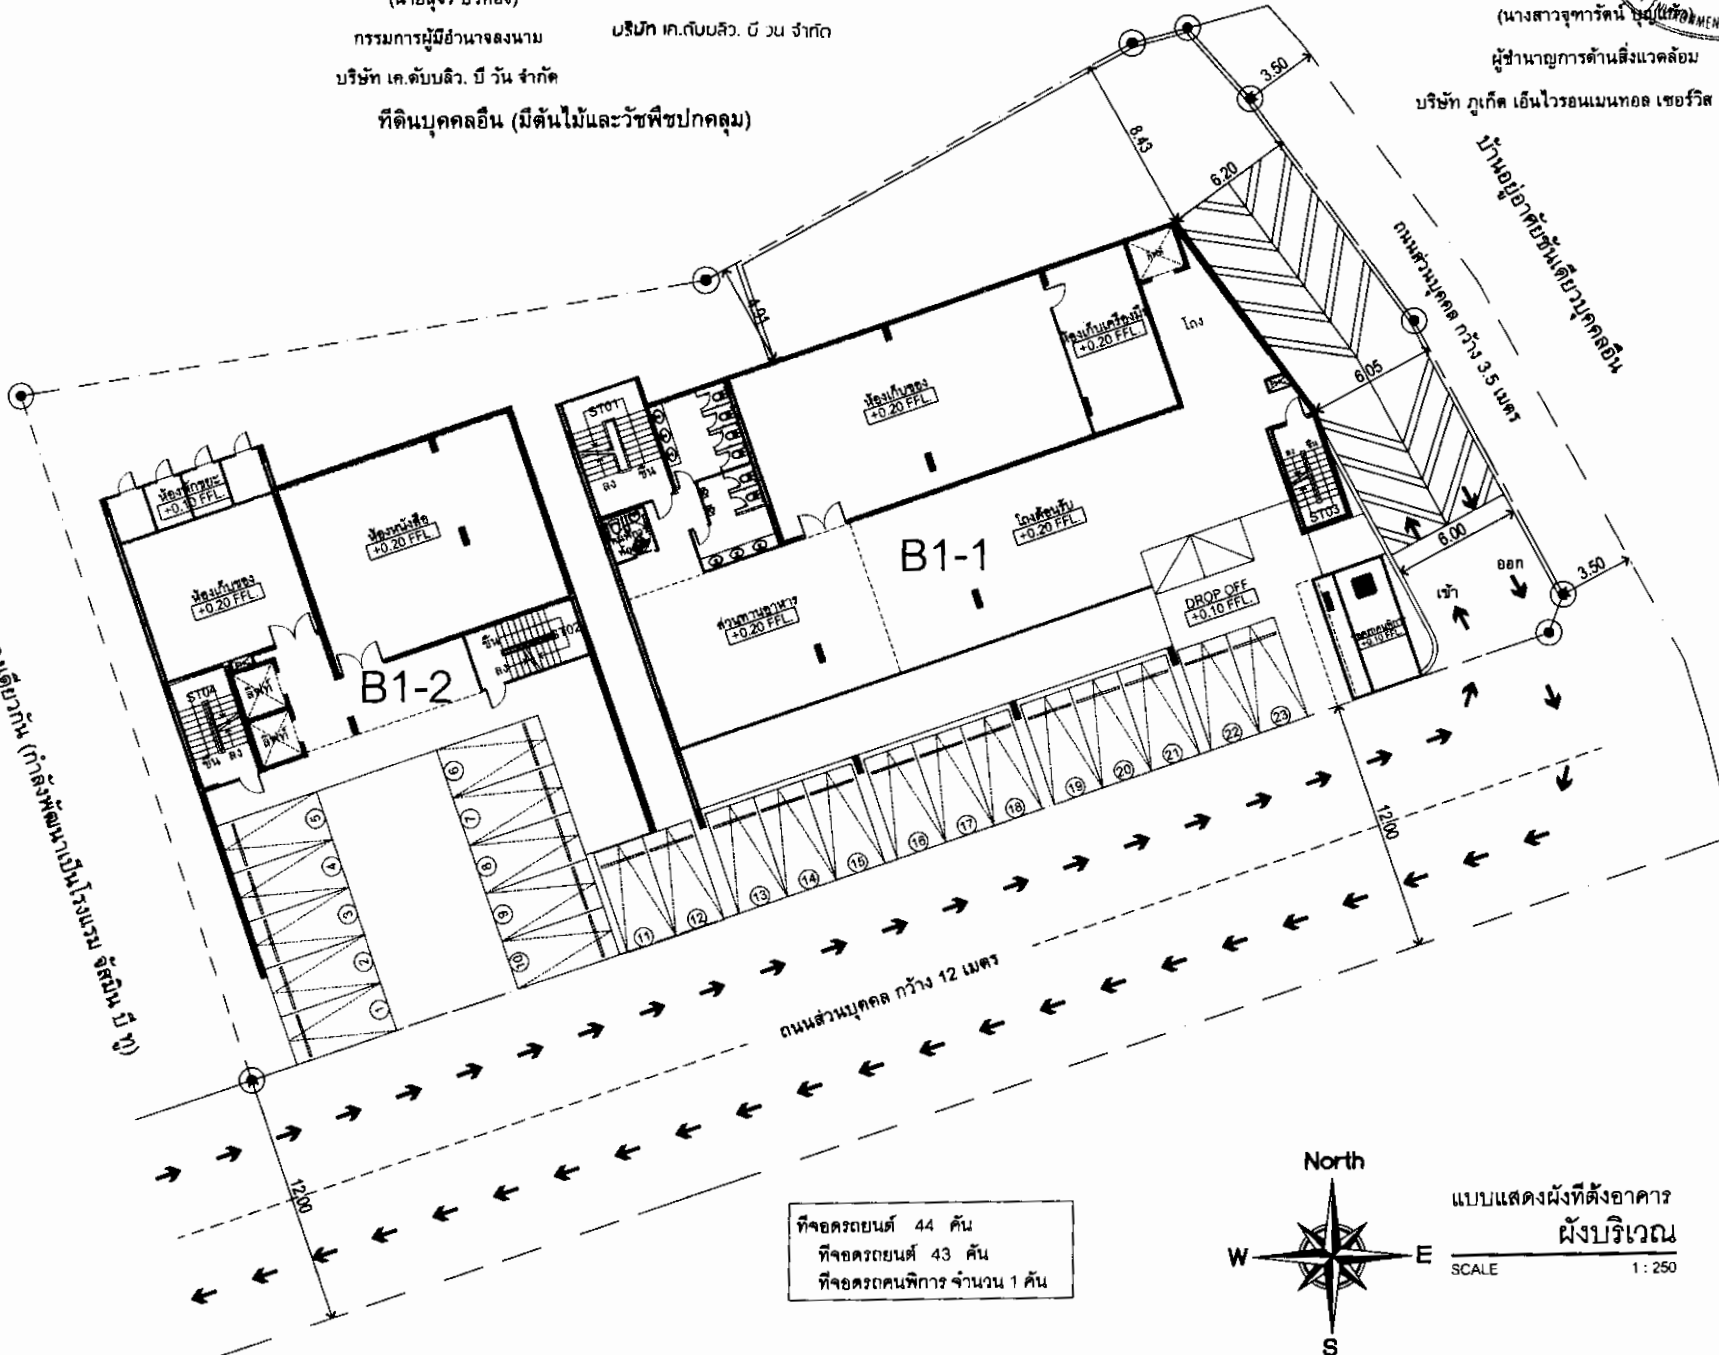
ที่จอดรถยนต์ 44 คัน  
ที่จอดรถยนต์ 43 คัน  
ที่จอดรถคนพิการ จำนวน 1 คัน

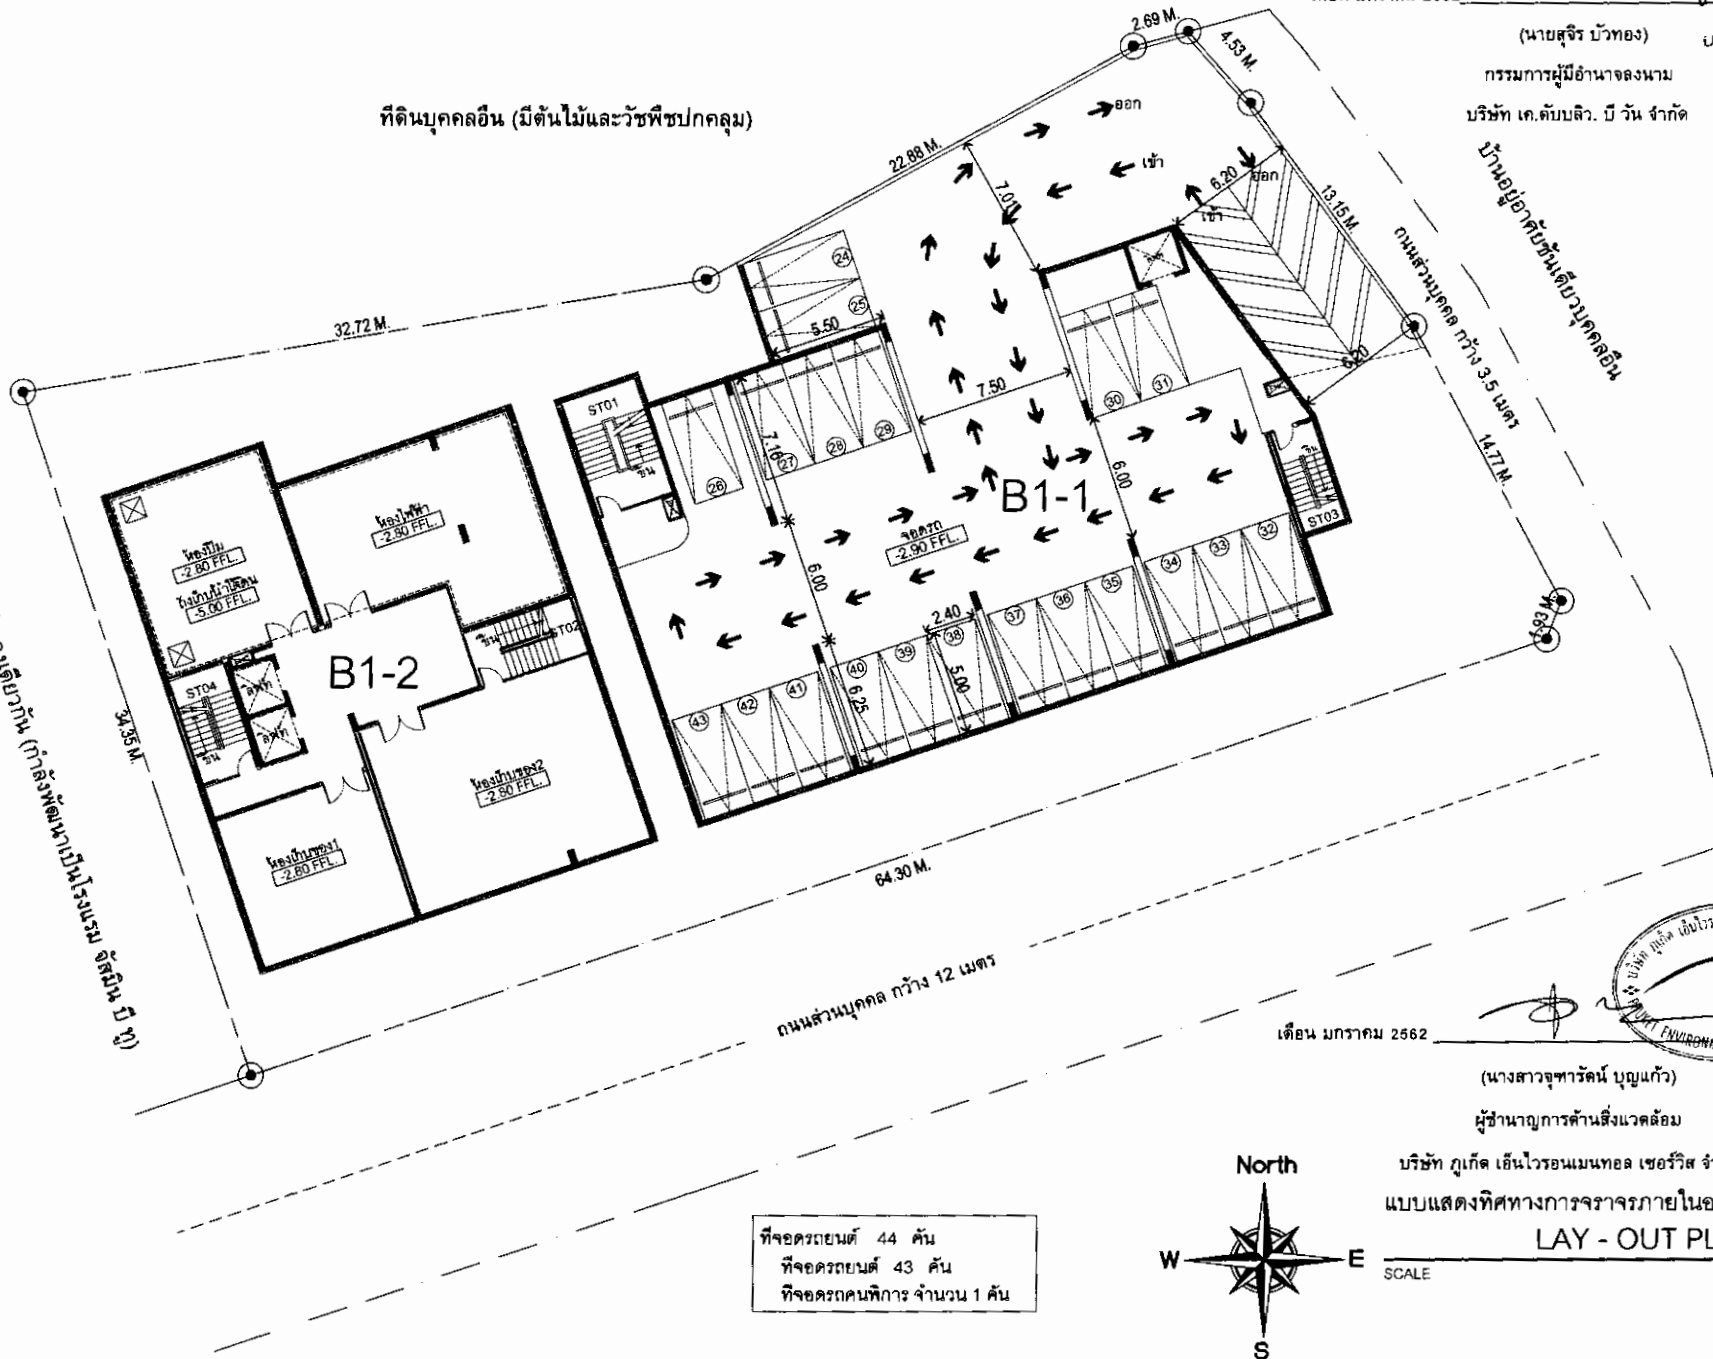
ที่จอดรถยนต์ 44 คัน  
ที่จอดรถยนต์ 43 คัน  
ที่จอดรถคนพิการ จำนวน 1 คัน
