เรื่อง แจ้งผลการพิจารณารายงานการประเมินผลกระทบสิ่งแวดล้อมโครงการ โรงแรม ฟุร่า เอ ไฟว์  
ของบริษัท เค.ดับบลิว. เอ ไฟว์ จำกัด

โครงการ โรงแรม ฟุรา เอ ไฟว์

ของ บริษัท เค.ดับบลิว. เอ ไฟว์ จำกัด ต้องยึดถือปฏิบัติอย่างเคร่งครัด

ตารางที่ 1 สรุปผลกระทบสิ่งแวดล้อม มาตรการป้องกันและแก้ไขผลกระทบสิ่งแวดล้อม และมาตรการติดตามตรวจสอบผลกระทบสิ่งแวดล้อม โครงการ โรงแรม พูรา เอ ไฟว์ ของบริษัท เค.ดับบลิว. เอ ไฟว์ จำกัด ระยะก่อสร้าง

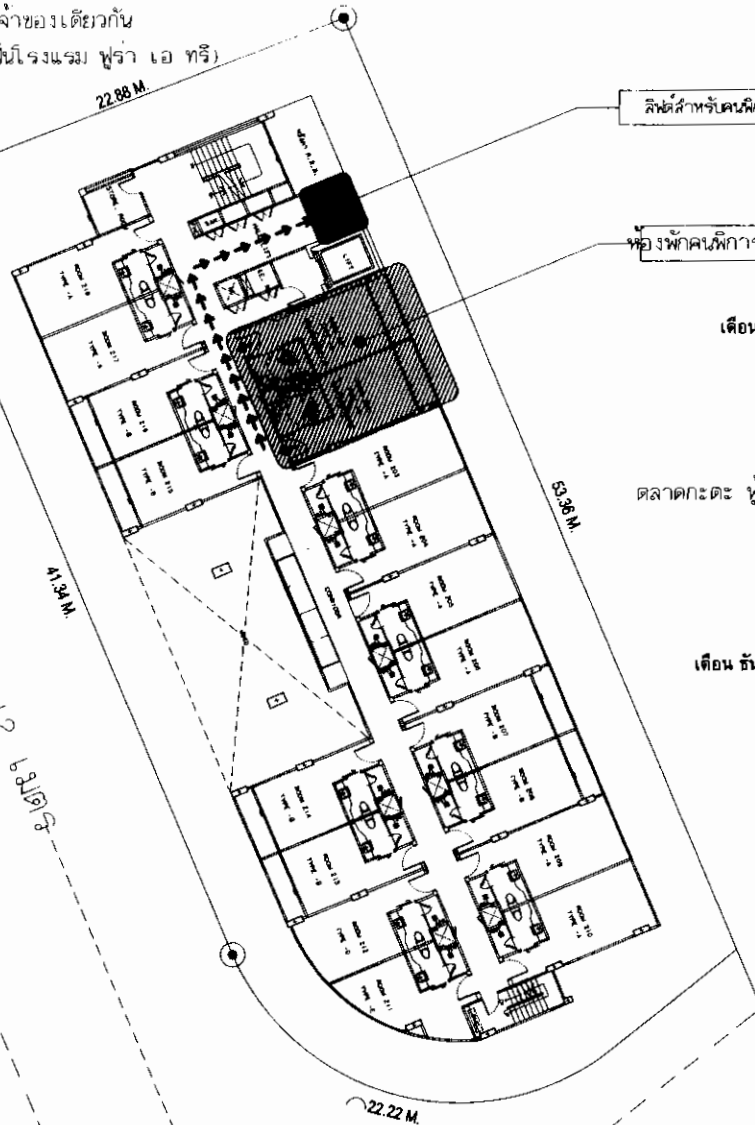
รูปที่ 14 ผังผู้พิการ ชั้นที่ 2

- สัญลักษณ์
- พื้นที่จอดรถสำหรับผู้พิการ
  - ทางลาดสำหรับผู้พิการ
  - ห้องน้ำสำหรับผู้พิการ
  - ลิฟต์สำหรับผู้พิการ
  - ห้องพักสำหรับผู้พิการ
  - เส้นทางสัญจรสำหรับผู้พิการ

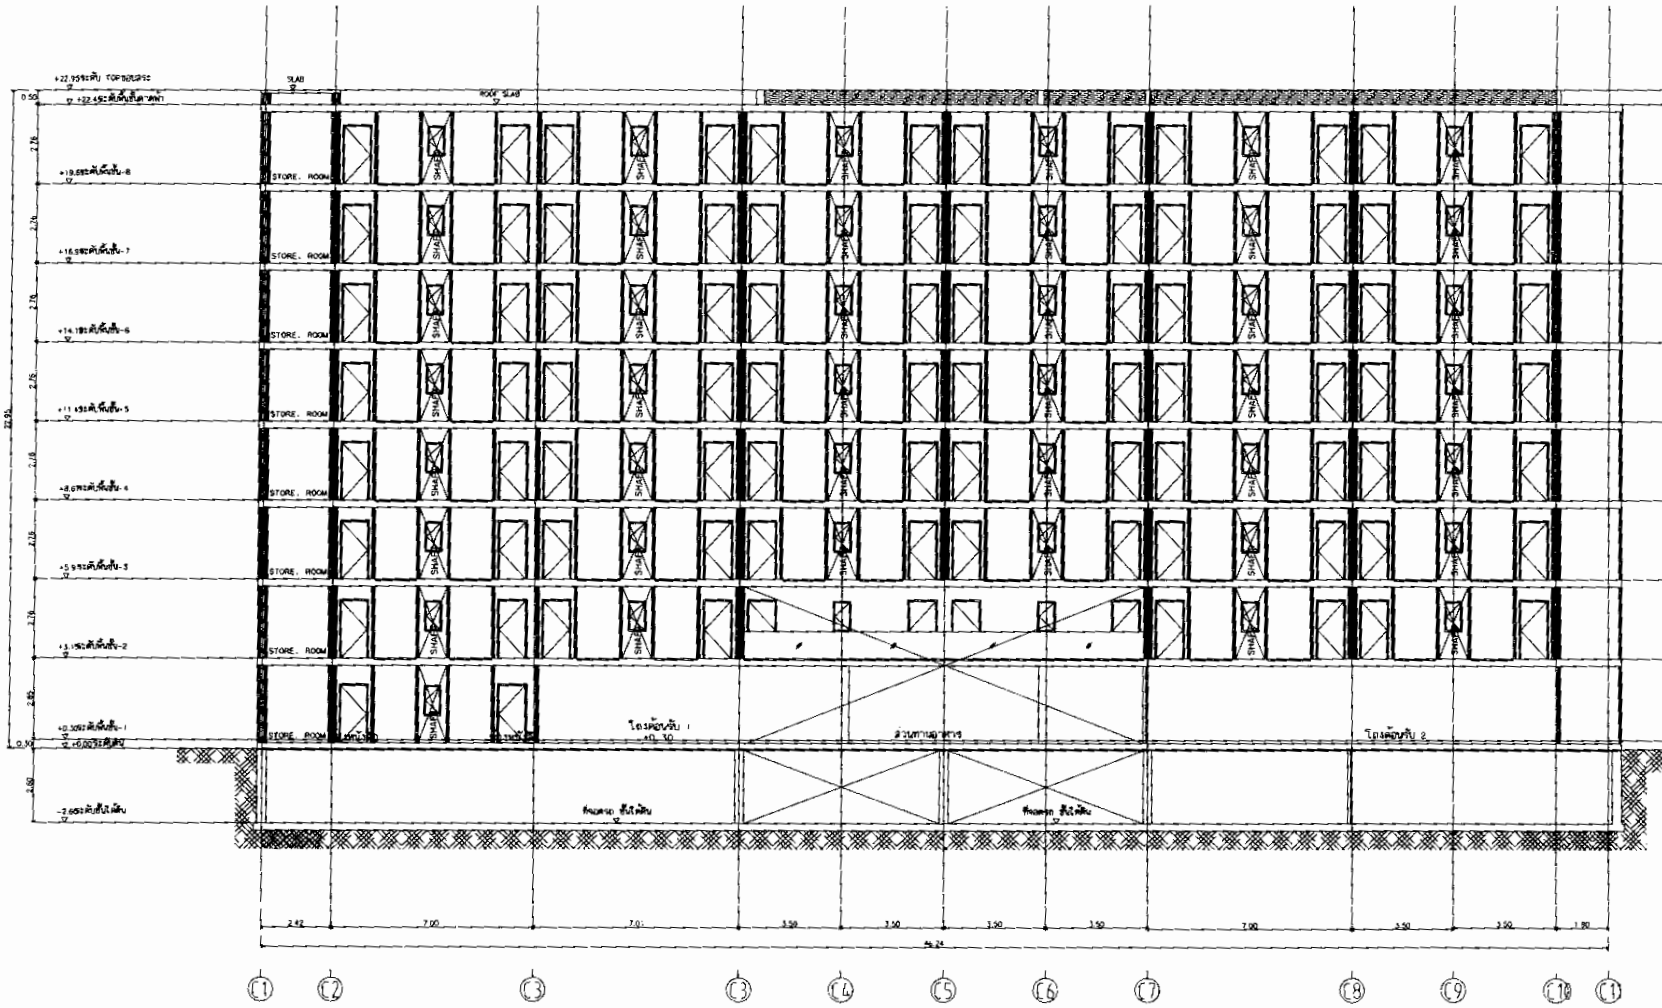
รูปตัด - A  
SCALE 1:100

รูปที่ 21 รูปตัดอาคาร
