เรื่อง แจ้งผลการพิจารณารายงานการประเมินผลกระทบสิ่งแวดล้อมโครงการ โรงแรม ฟูร่า เอ โฟร์  
ของบริษัท เค.ดับบลิว. เอ โฟร์ จำกัด

โครงการ โรงแรม ฟุรา เอ โฟร์

ของ บริษัท เค.ดับบลิว. เอ โฟร์ จำกัด ต้องยึดถือปฏิบัติอย่างเคร่งครัด

ตารางที่ 1 สรุปผลกระทบสิ่งแวดล้อม มาตรการป้องกันและแก้ไขผลกระทบสิ่งแวดล้อม และมาตรการติดตามตรวจสอบผลกระทบสิ่งแวดล้อม โครงการ โรงแรม พู่วา เอ โฟร์ ของ บริษัท เค.ดับบลิว. เอ โฟร์ จำกัด ระยะก่อสร้าง

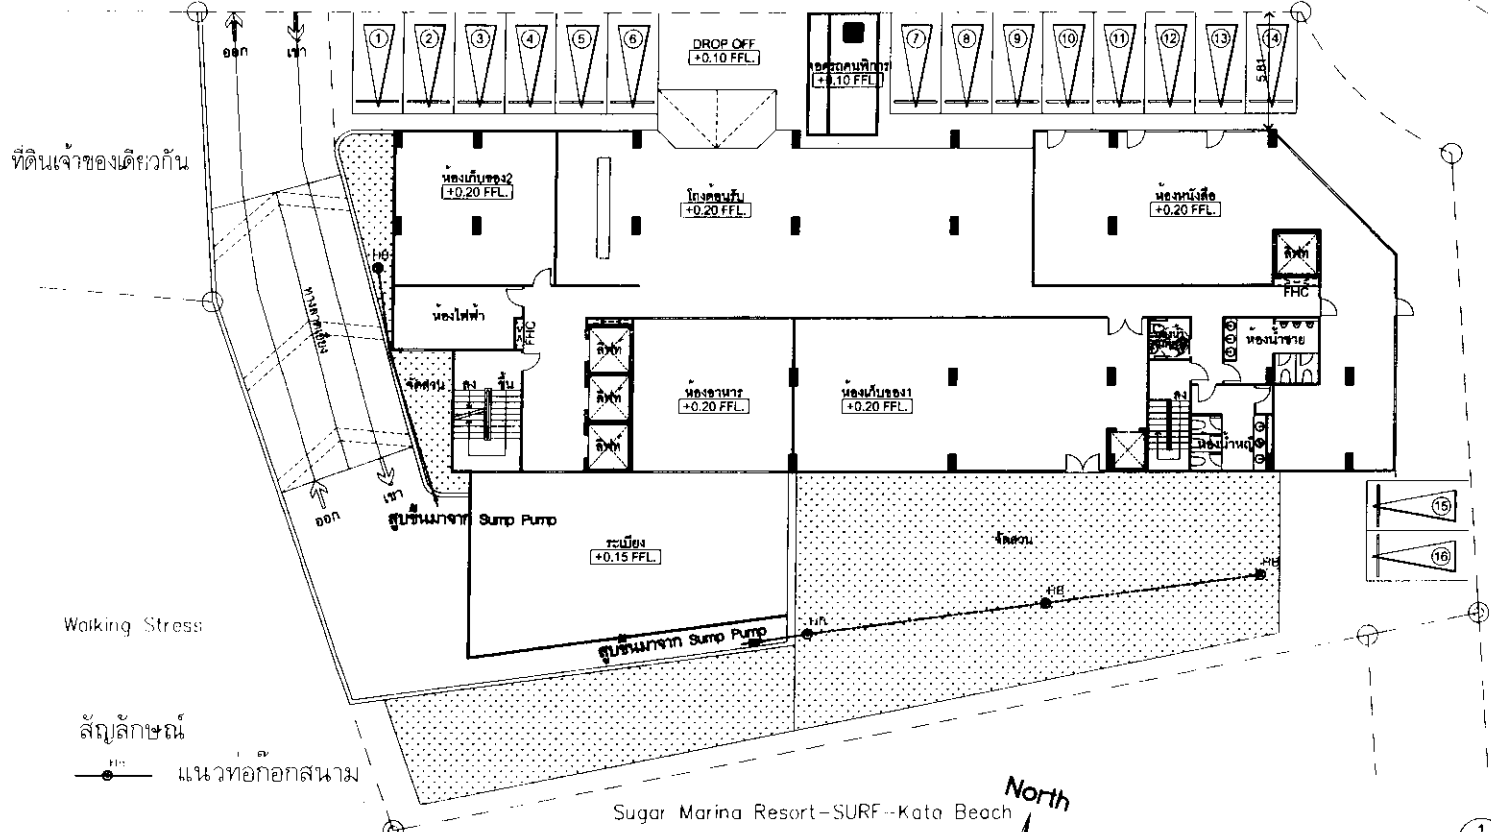
แปลนแนวท่อและตำแหน่งก๊อกน้ำใช้สำหรับรดต้นไม้

สัญลักษณ์  
แนวท่อออกสนาม

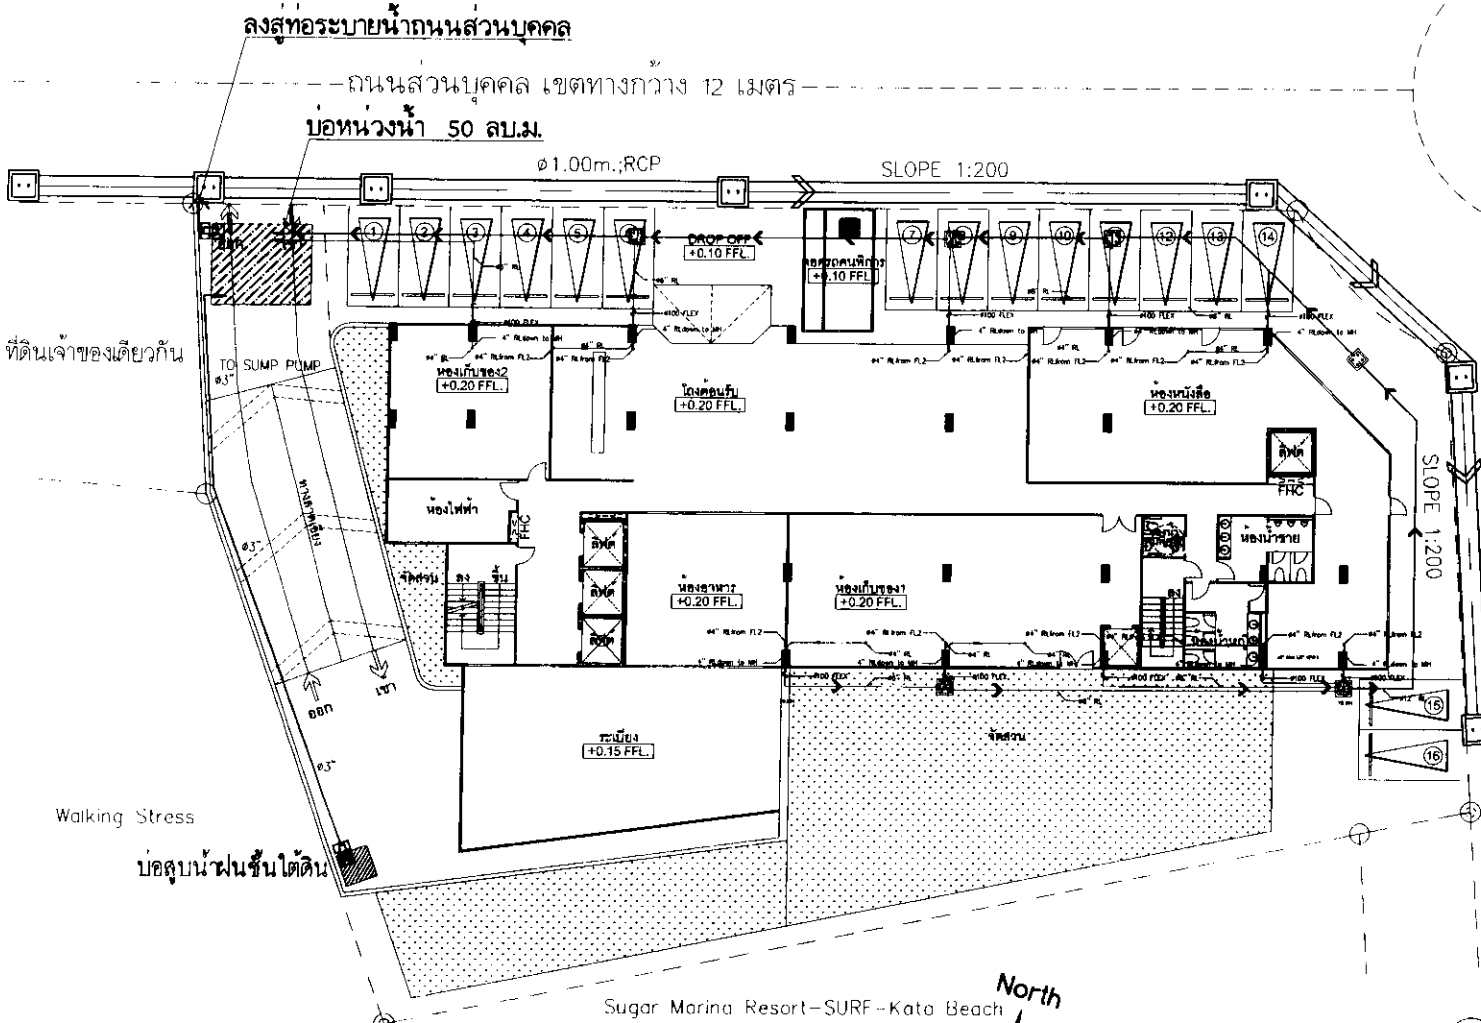
- สัญลักษณ์
- แนวท่อน้ำฝนโครงการ
  - แนวท่อน้ำฝนของถนนส่วนบุคคล
  - ▨ บ่อสูบน้ำฝน ขนาด 50 ลบ.ม.
  - บ่อสูบน้ำฝน

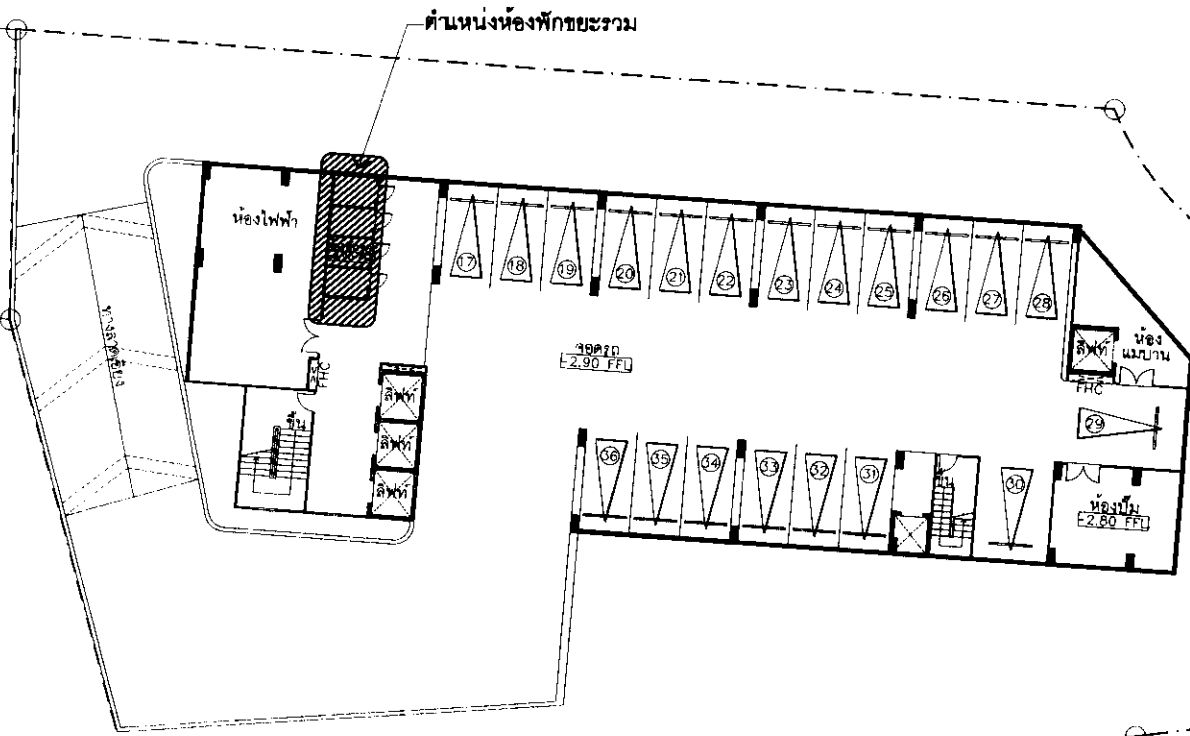
รูปที่ 8 ผังแสดงตำแหน่งห้องพักรวมชั้นใต้ดิน

แบบแสดงตำแหน่งที่พักขยะ  
ชั้นใต้ดิน  
SCALE 1:250

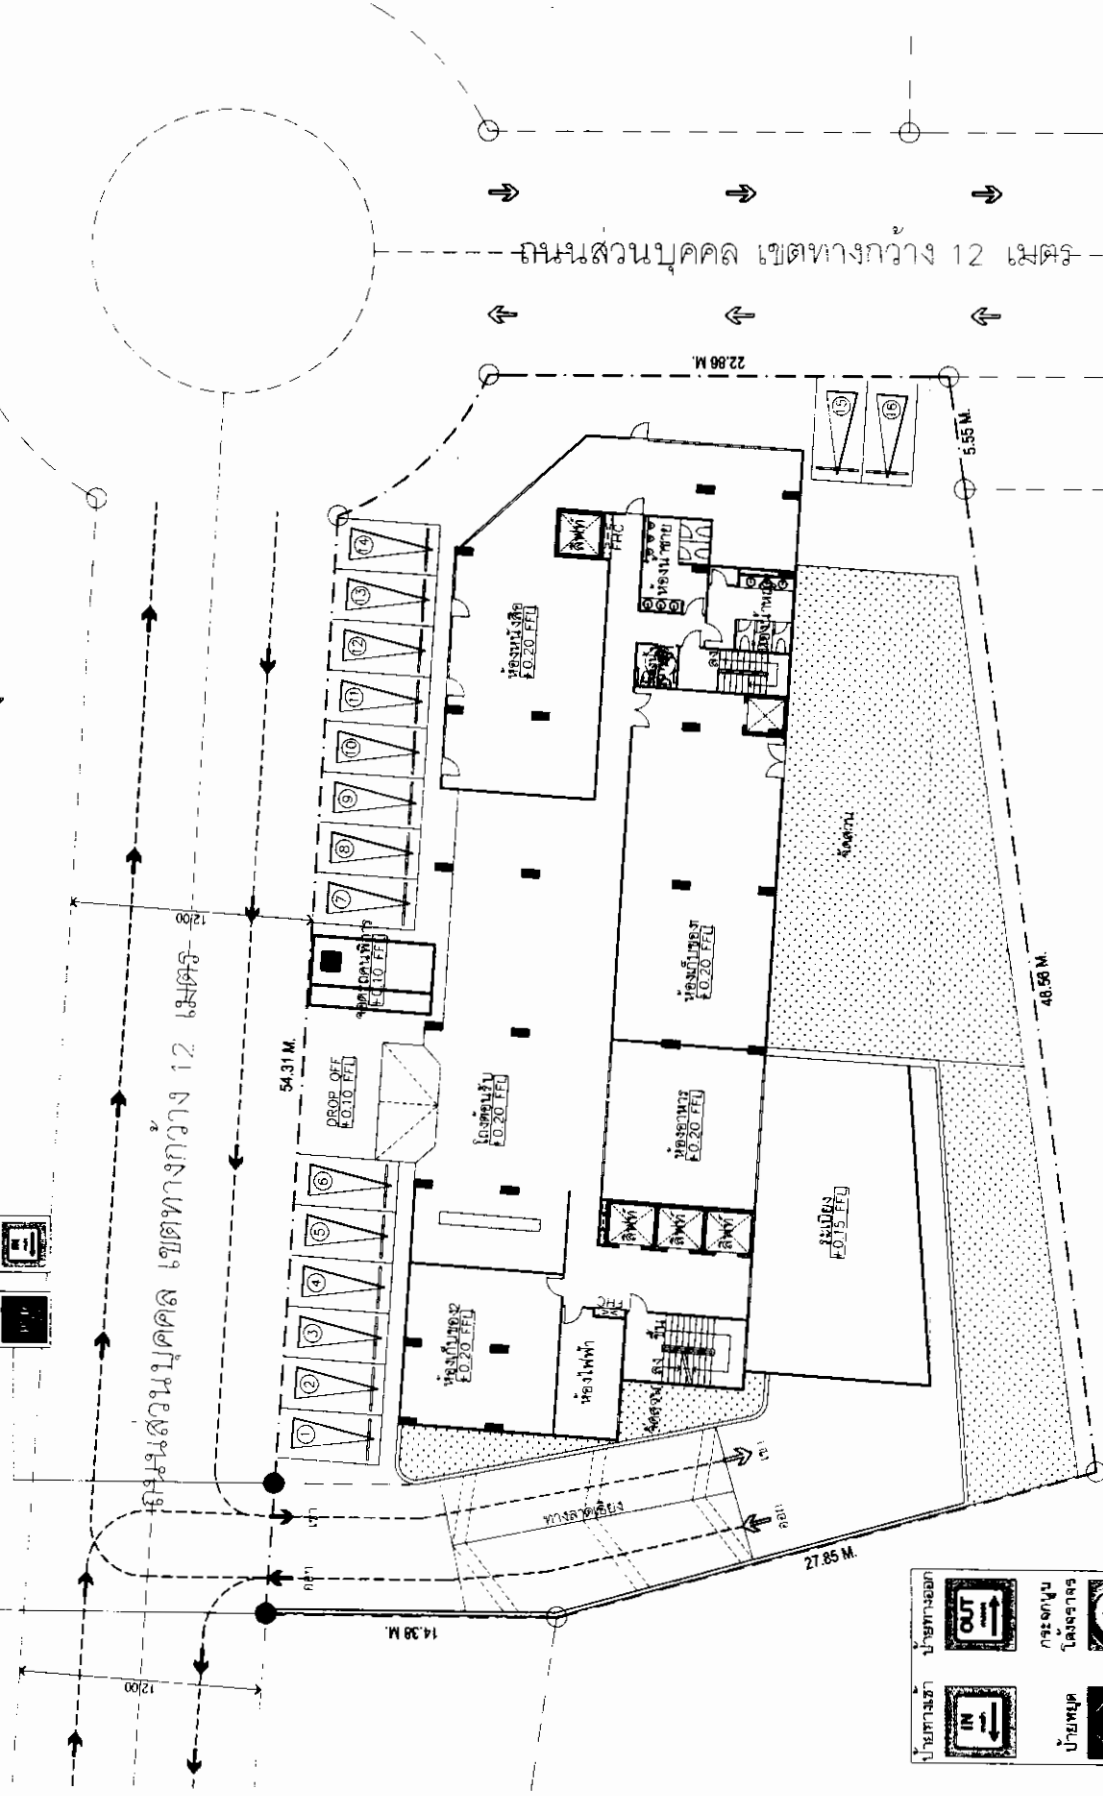
รูปที่ 18 แผนผังทิศทางจราจรเดินรถ ชั้นที่ 1

แบบแสดงทิศทางจราจรโครงการ  
LAY - OUT PLAN  
SCALE 1 : 250

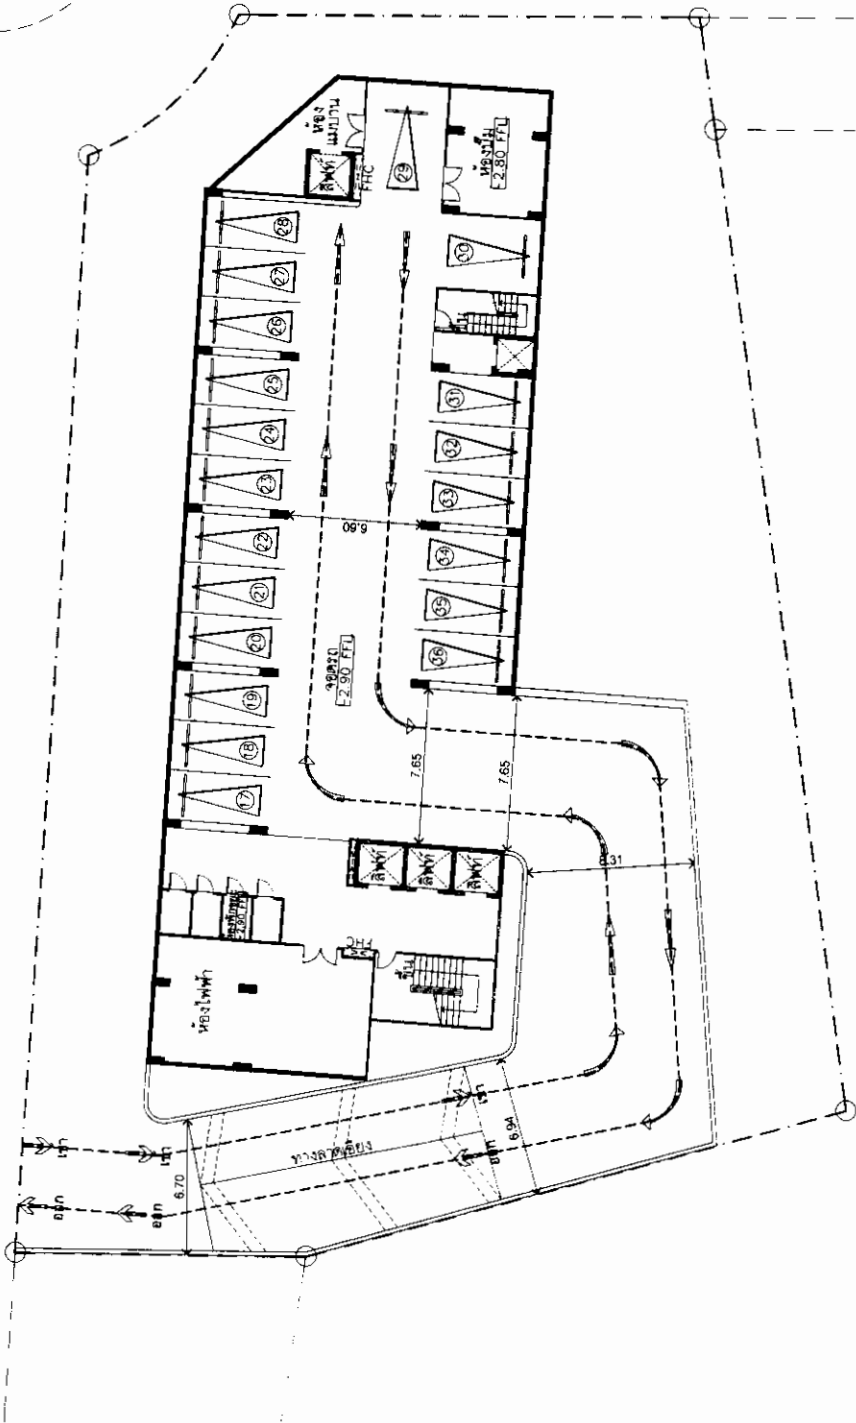
แบบแสดงทิศทางจราจรภายในอาคาร  
ชั้นใต้ดิน  
SCALE 1:250

ที่จอดรถยนต์ รวมทั้งสิ้น 37 คัน  
ที่จอดรถยนต์ 36 คัน  
ที่จอดรถคนพิการจำนวน 1 คัน (อยู่ภายนอกอาคาร)

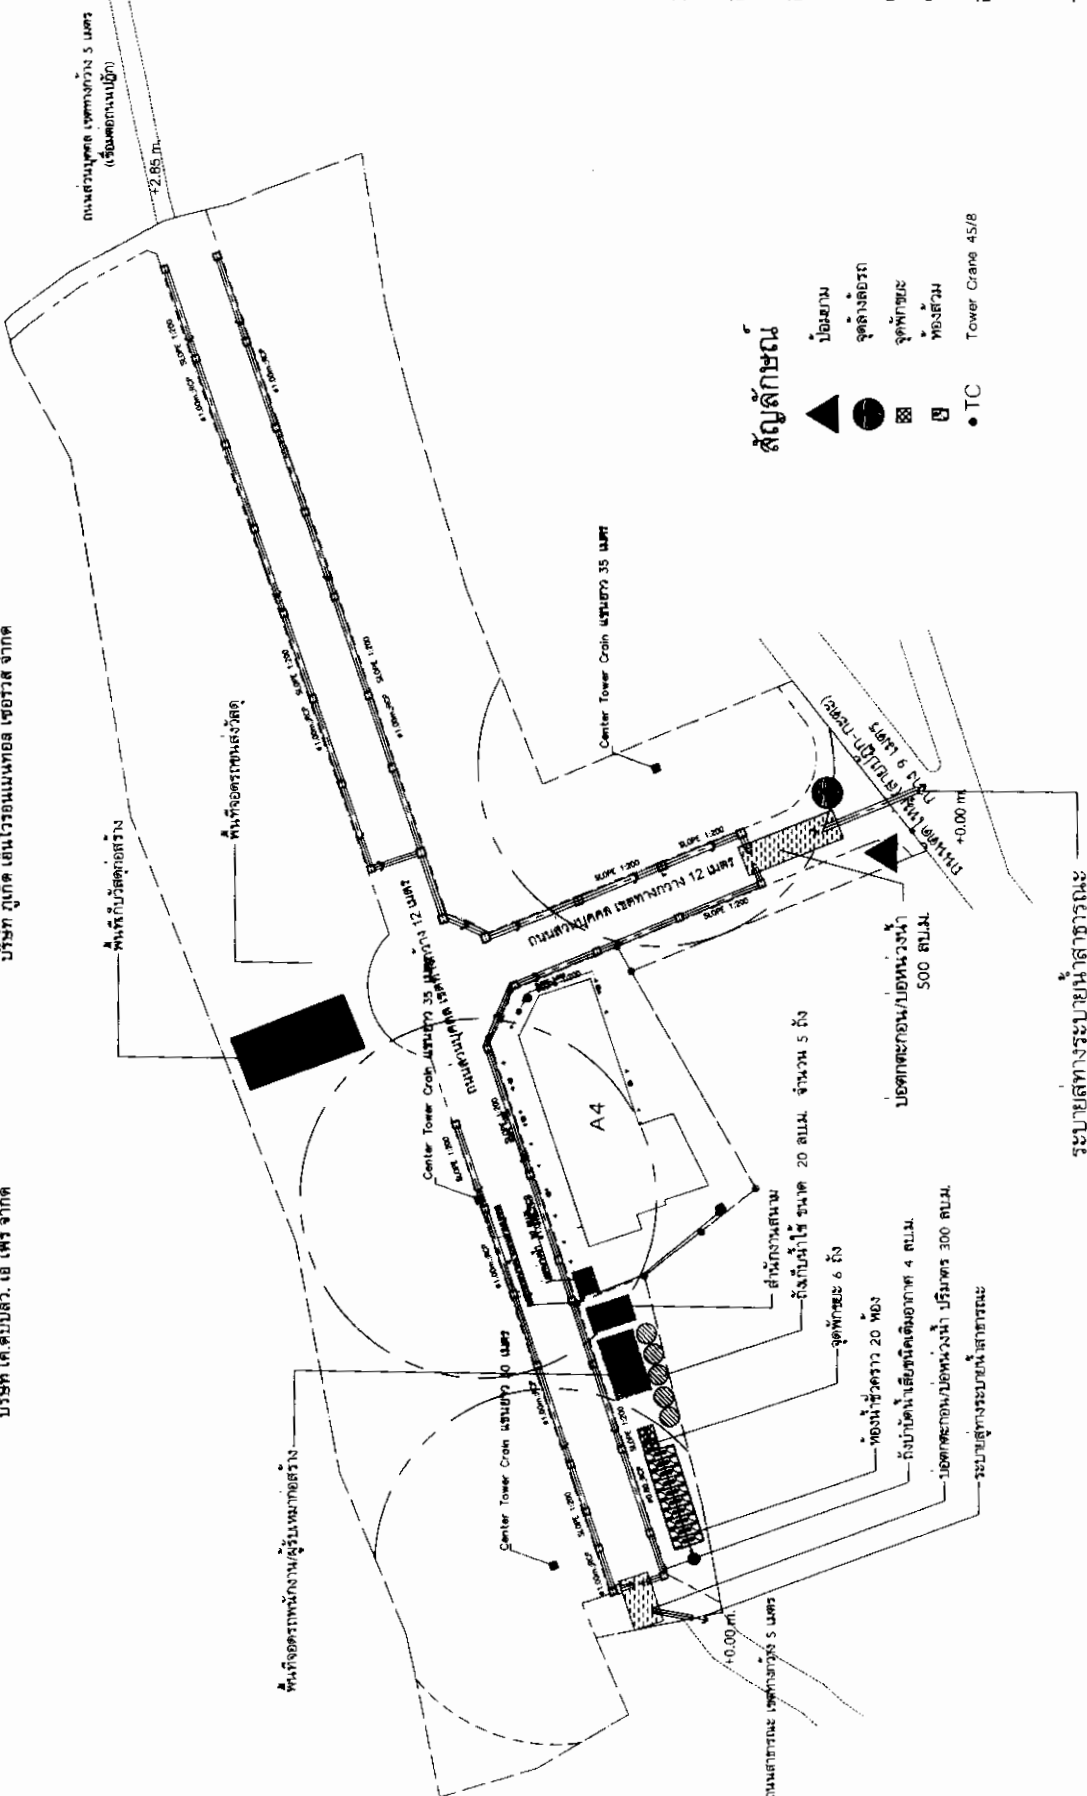
อาคาร - A4  
แบบผังบริเวณพื้นที่โครงการในระยะก่อสร้าง

LAY - OUT PLAN
