เรื่อง แจ้งผลการพิจารณารายงานการวิเคราะห์ผลกระทบสิ่งแวดล้อมโครงการ Crystal Suites ของบริษัท ชัยยงสิน (ซี.เอส.) จำกัด

มาตรการป้องกันและแก้ไขผลกระทบสิ่งแวดล้อม และมาตรการติดตามตรวจสอบผลกระทบสิ่งแวดล้อม

ที่โครงการ Crystal Suites (คริสตัล สุวิท)

ของบริษัท ชัยยงสิน (ซี.เอส.) จำกัด ต้องยึดถือปฏิบัติอย่างเคร่งครัด

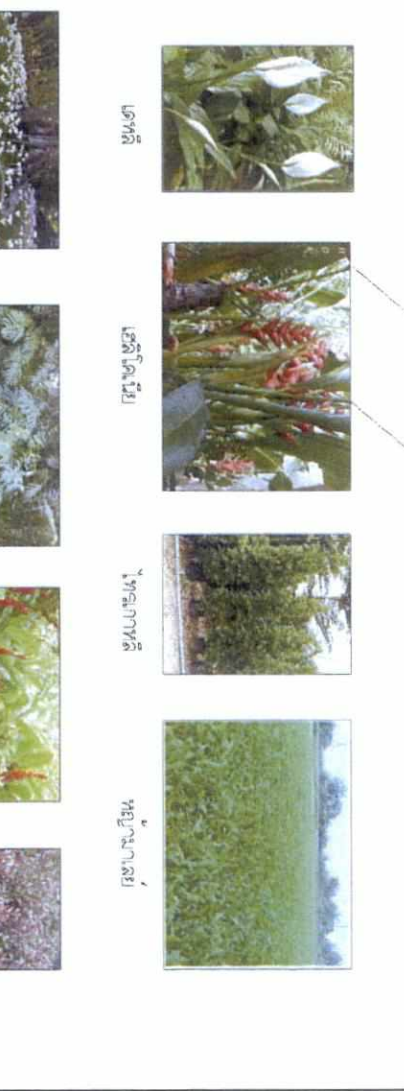
ผังแสดงตำแหน่งไม้พุ่มและไม้คลุมดิน + งานระบบ ชั้นที่ 1

รวมพื้นที่ไม้พุ่ม-ไม้คลุมดิน ชั้น 1 = 1,903.29 ตร.ม.
