เรื่อง แจ้งผลการพิจารณารายงานการประเมินผลกระทบสิ่งแวดล้อมโครงการโรงแรม เดอะราชา (ส่วนขยาย)  
ของบริษัท ราชา รีสอร์ท จำกัด

โครงการโรงแรม เดอะราชา (ส่วนขยาย) ของบริษัท ราชา รีสอร์ท จำกัด

ตารางที่ 1 สรุปผลกระทบสิ่งแวดล้อม มาตรการป้องกันและแก้ไขผลกระทบสิ่งแวดล้อม และมาตรการติดตามตรวจสอบผลกระทบสิ่งแวดล้อม โครงการโรงแรม เดอะราชา (ส่วนขยาย) ของบริษัท ราชา รีสอร์ท จำกัด ระยะก่อสร้าง

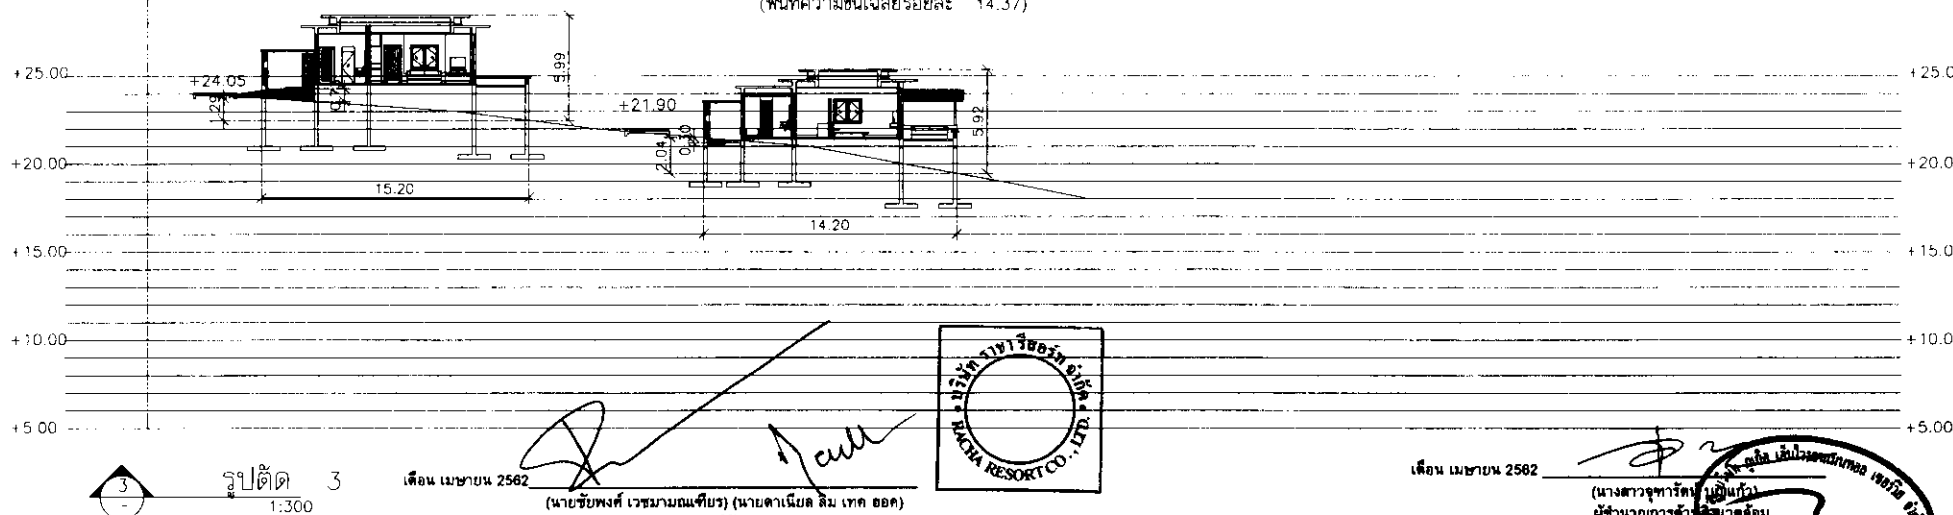
รูปตัด 3  
1:300

GD 8 +21.50  
(พื้นที่ความชันเฉลี่ยร้อยละ 14.37)

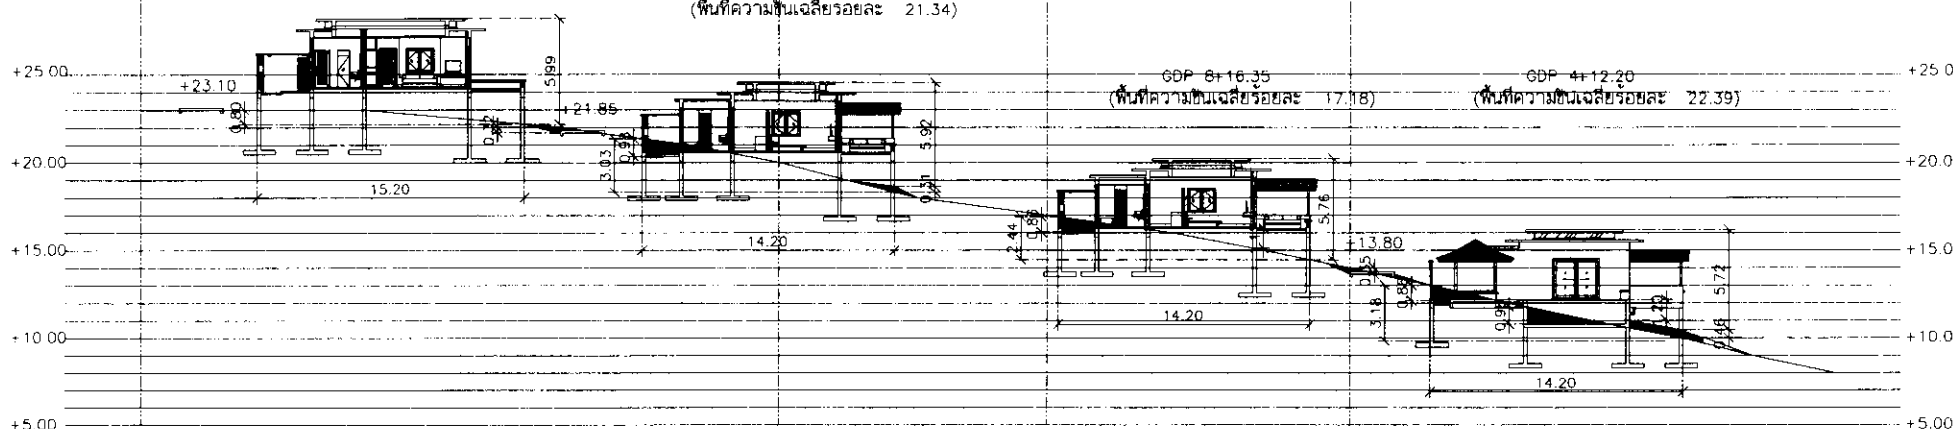
รูปตัด 4  
1:300

GDP 4 +12.20  
(พื้นที่ความชันเฉลี่ยร้อยละ 22.39)
