เรื่อง แจ้งผลการพิจารณารายงานการประเมินผลกระทบสิ่งแวดล้อมโครงการ โรงแรม ดิโอเซียนิก สปอร์ต  
โฮเต็ล (THE OCEANIC SPORT HOTEL) ของบริษัท ดิโอเซียนิก สปอร์ต โฮเต็ล จำกัด

**มาตรการป้องกันและแก้ไขผลกระทบสิ่งแวดล้อม และมาตรการติดตามตรวจสอบผลกระทบสิ่งแวดล้อม  
ที่ โครงการโรงแรม ดิโอเชียนิก สปอร์ต โฮเต็ล (THE OCEANIC SPORT HOTEL)  
ของบริษัท ดิโอเชียนิก สปอร์ต โฮเต็ล จำกัด**

ตารางที่ 1 ผลกระทบสิ่งแวดล้อมที่สำคัญ มาตรการป้องกันและแก้ไขผลกระทบสิ่งแวดล้อม และมาตรการติดตามตรวจสอบผลกระทบสิ่งแวดล้อม โครงการโรงแรม ดิโอเชียนิค สปอร์ต โฮเต็ล (THE OCEANIC SPORT HOTEL) (ช่วงก่อสร้าง) ตั้งอยู่ที่ หมู่ที่ 1 ถนนเทพกระษัตรี ตำบลเกาะแก้ว อำเภอเมืองภูเก็ต จังหวัดภูเก็ต

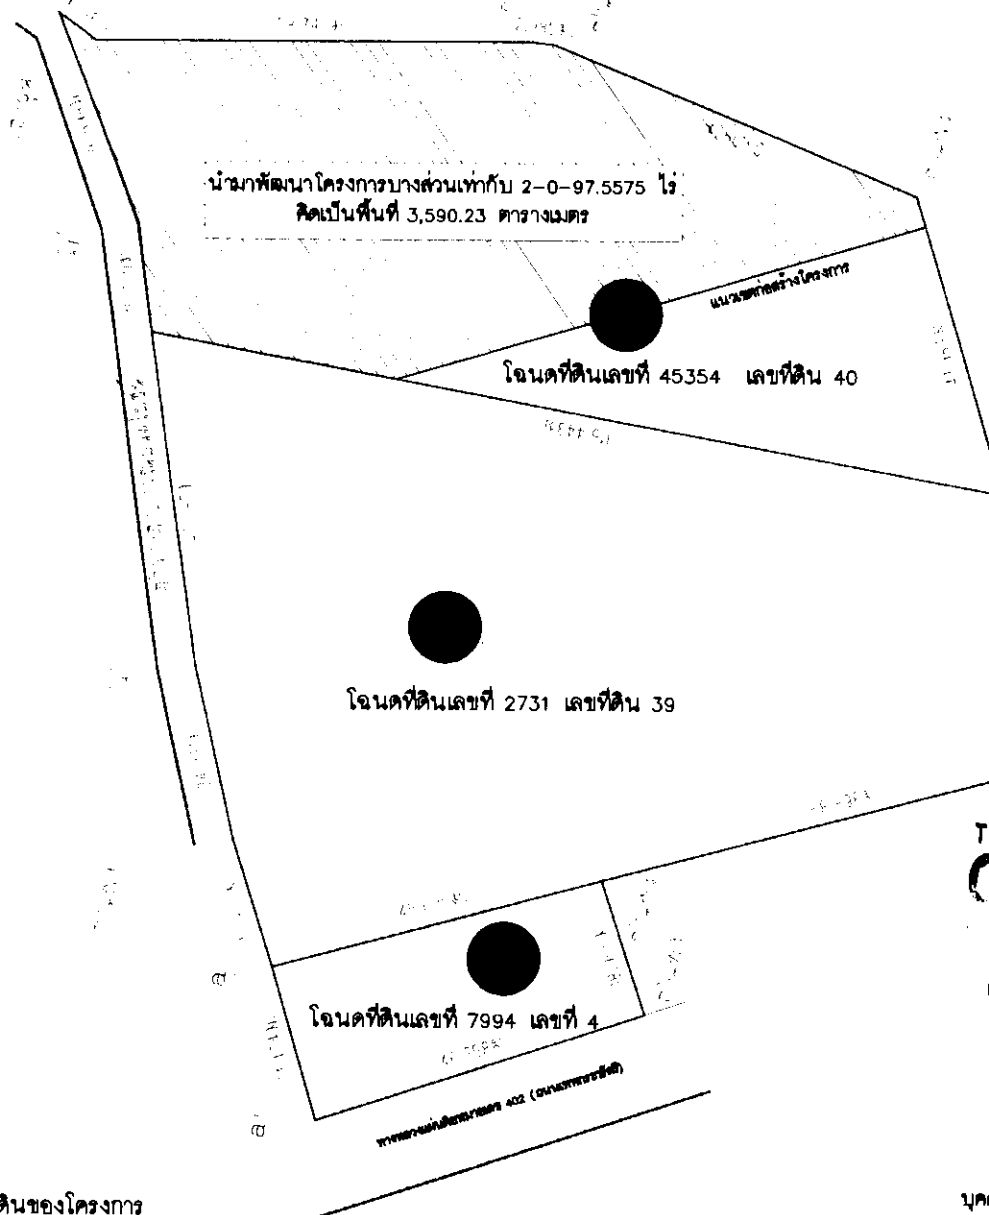
รูปที่ 3 ผังต่อโฉนดที่ดินของโครงการ

- โฉนดที่ดินเลขที่ 45354 เลขที่ดิน 40 มีเนื้อที่ 3-0-45.80 ไร่ หรือคิดเป็นพื้นที่ 4,983.20 ตารางเมตร โดยนำมาพัฒนาโครงการบางส่วนเท่ากับ 2-0-97.5575 ไร่ คิดเป็นพื้นที่ 3,590.23 ตารางเมตร
  - โฉนดที่ดินเลขที่ 2731 เลขที่ดิน 39 มีเนื้อที่ 4-0-60 ไร่ หรือคิดเป็น 6,640.00 ตารางเมตร
  - โฉนดที่ดินเลขที่ 7994 เลขที่ 4 มีเนื้อที่ 0-3-19.20 ไร่ หรือคิดเป็น 1,276.80 ตารางเมตร
- ยินยอมให้ใช้ประโยชน์ที่ดินแปลงดังกล่าวบางส่วน เป็นทางเข้า-ออก โครงการ ที่จอดรถยนต์ ทางเดินรถ ไฟฟ้า ประปา ระบายน้ำ ตลอดจนสาธารณูปโภคต่างๆ

ผังต่อโฉนดที่ดินของโครงการ  
 1:500

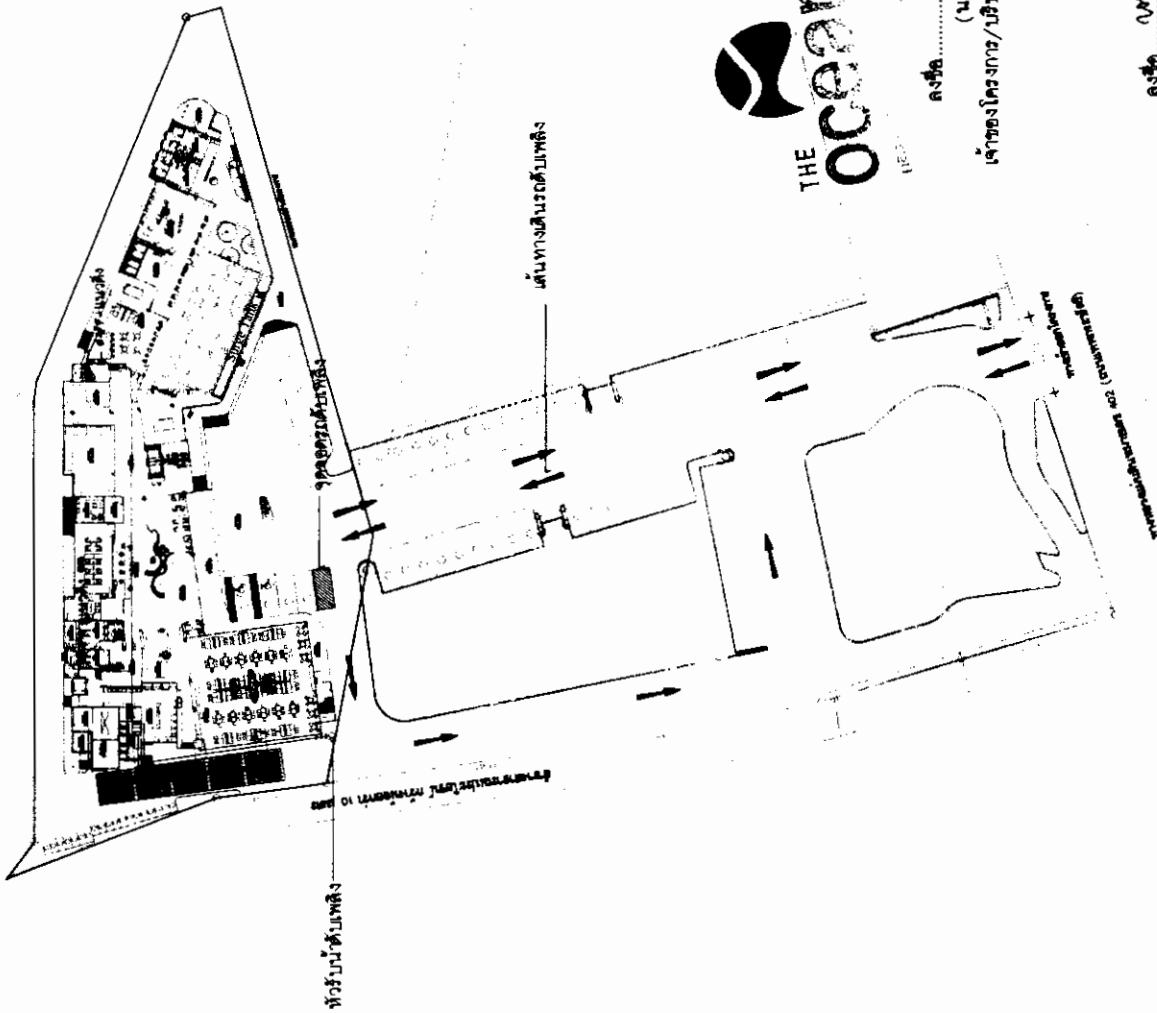
ผังแสดงตำแหน่งที่รับน้ำดับเพลิง และระบบจ่ายน้ำดับเพลิง  
1 : 500

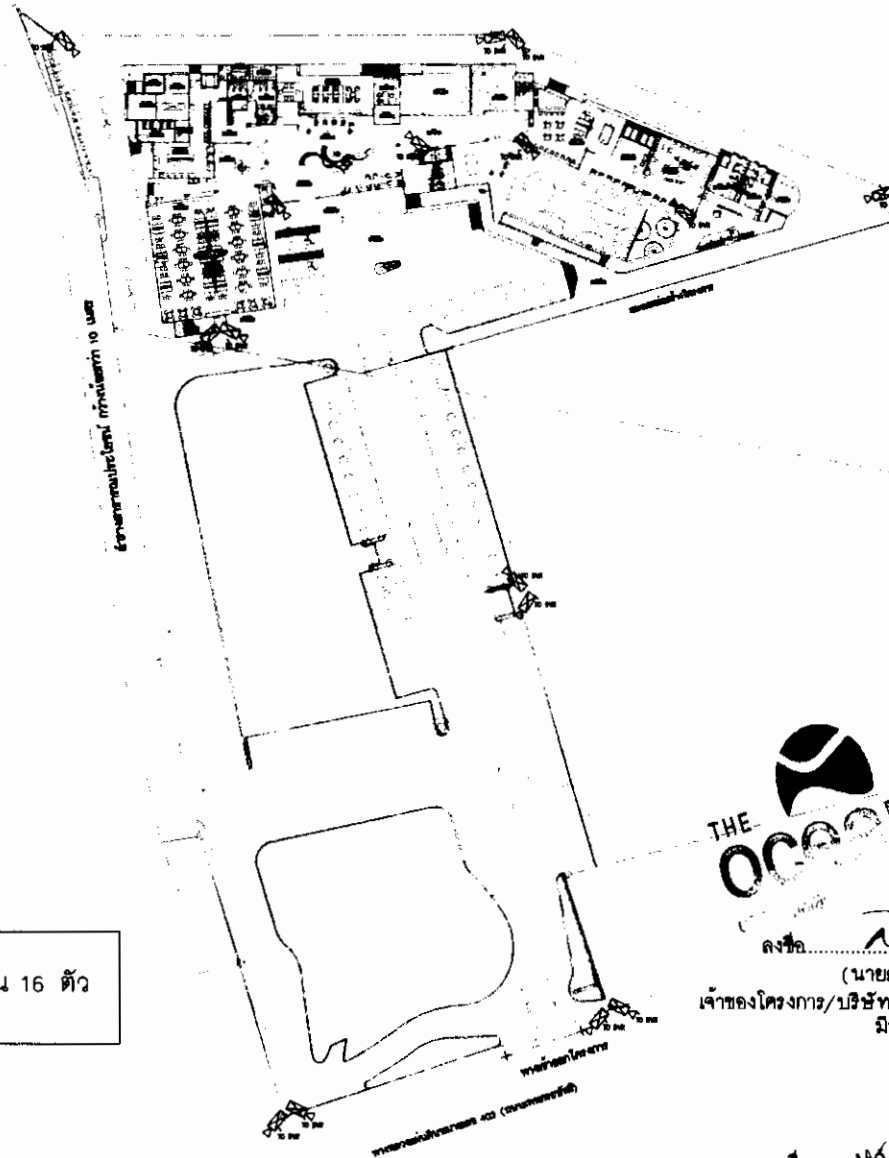
กล้องวงจรปิด (CCTV) จำนวน 16 ตัว  
บริเวณโดยรอบโครงการ

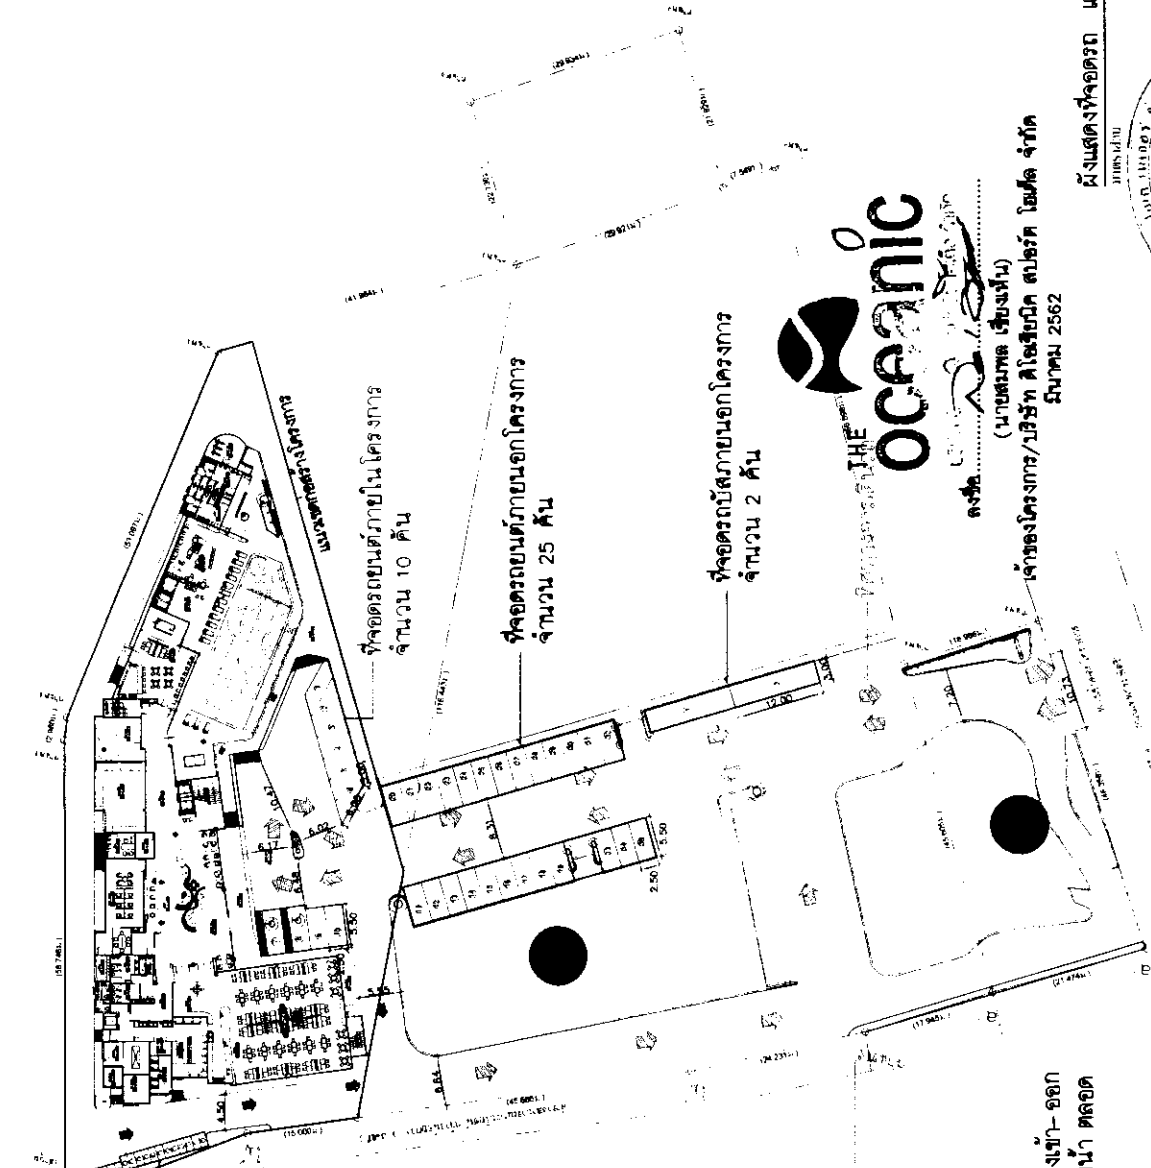
ผังแสดงที่จอดรถ และทิศทางการเดินทาง

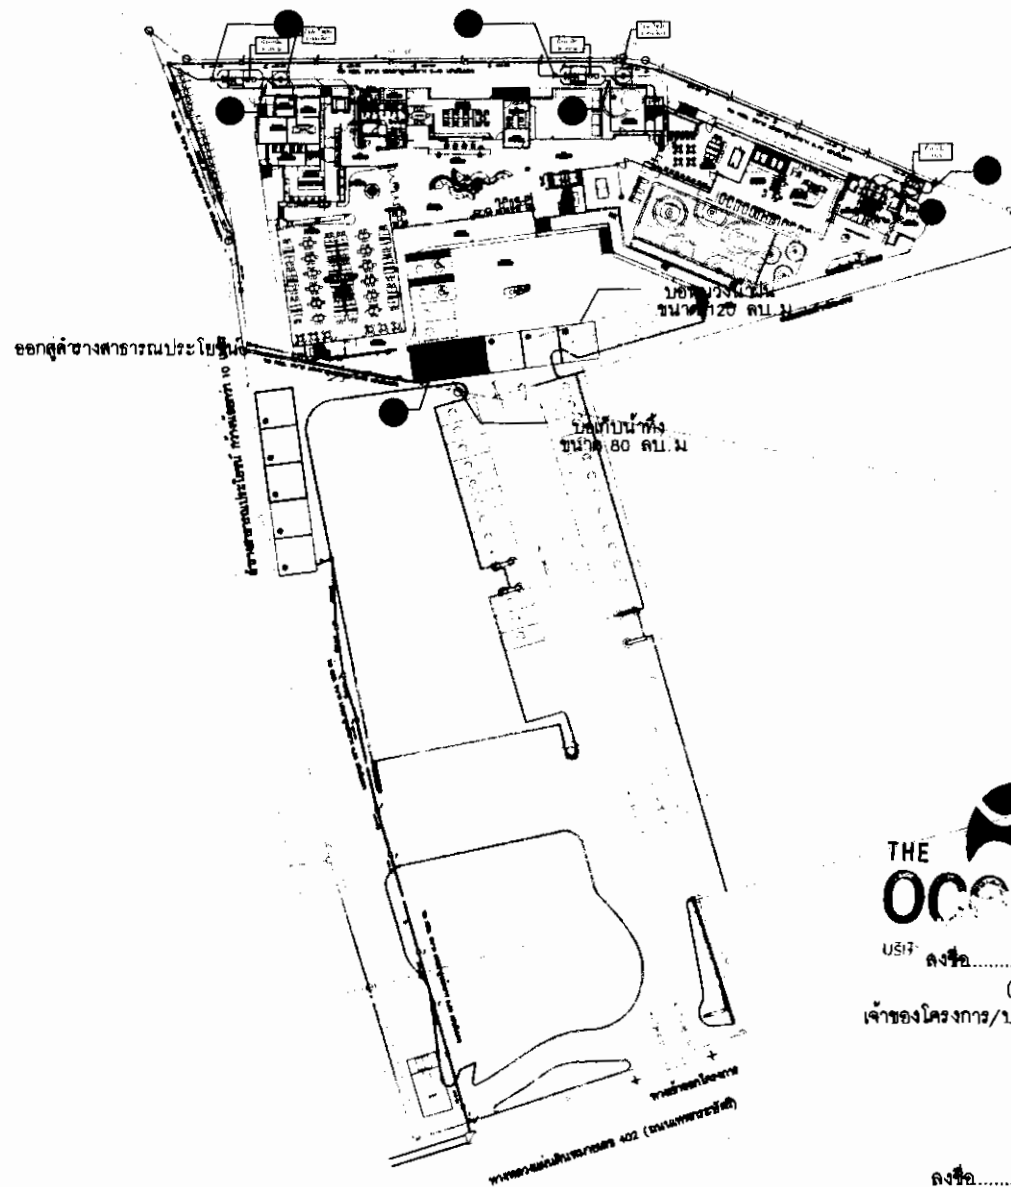
จุดตรวจวัดคุณภาพน้ำ

| ● — ● | ก่อนเข้านระบบบำบัด |
