เรื่อง แจ้งผลการพิจารณารายงานการประเมินผลกระทบสิ่งแวดล้อมโครงการ โรงแรม จ้าง พลัส รีสอร์ท  
ของบริษัท ลิมทรัพย์ กรู๊ป จำกัด

มาตรการป้องกันและแก้ไขผลกระทบสิ่งแวดล้อม  
และมาตรการติดตามตรวจสอบผลกระทบสิ่งแวดล้อม

ที่โครงการ โรงแรม + ว่าง พลัส รีสอร์ท

ตั้งอยู่ที่ ถนนราษฎร์อุทิศ 200 ปี ตำบลป่าตอง อำเภอเกาะภูเก็ต  
จังหวัดภูเก็ต ต้องยึดถือปฏิบัติอย่างเคร่งครัด

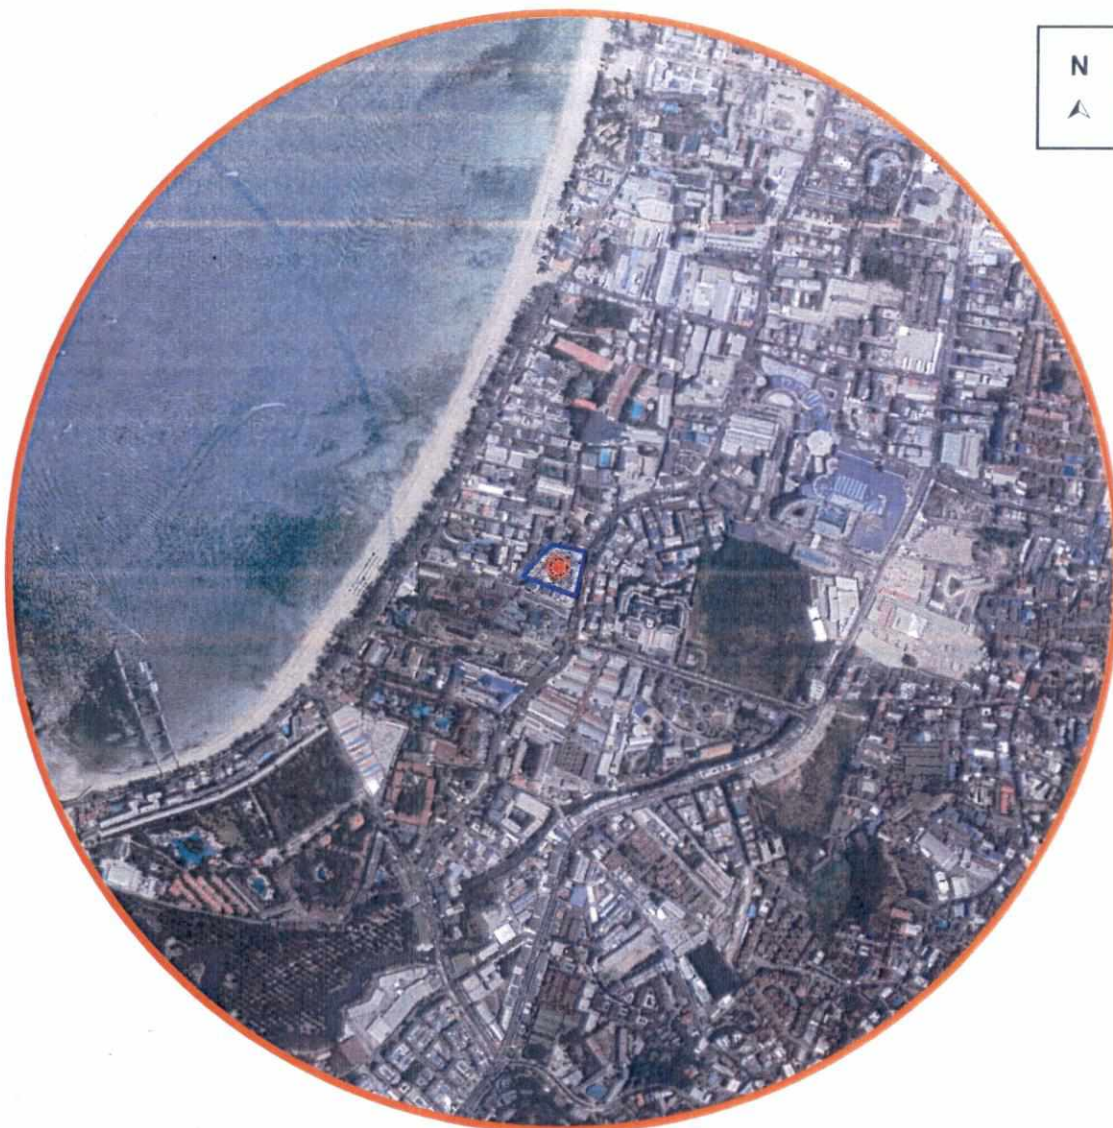
พื้นที่ทั้งหมดของโครงการ = 2-3-92.8 ไร่ หรือ 4,771.2 ตารางเมตร  
พื้นที่บริเวณที่ 4 = 4,233.74 ตร.ม.  
พื้นที่บริเวณที่ 2 = 537.46 ตร.ม.

ข้อกำหนดกฎกระทรวงฉบับที่ 15  
พื้นที่บริเวณที่ 2 = 537.46 ตร.ม.  
ตามแบบแปลนพื้นที่ว่าง = 537.46 ตร.ม. (100%)  
ตามแบบแปลนพื้นที่สีเขียวยั่งยืน = 246.13 ตร.ม.
