เรื่อง แจ้งผลการพิจารณารายงานการประเมินผลกระทบสิ่งแวดล้อมโครงการ โรงแรม โอयर่าแกรนด์ 2 (ดัดแปลงและเปลี่ยนการใช้อาคาร) ของบริษัท โอयर่า แกรนด์ โฮเทล จำกัด

ตารางที่ 1 มาตรการป้องกันและแก้ไขผลกระทบสิ่งแวดล้อม และมาตรการติดตามตรวจสอบผลกระทบสิ่งแวดล้อม ที่โรงแรม ไอยราแกรนด์ ไฮเทล จำกัด
 ต้องยึดถือปฏิบัติอย่างเคร่งครัด

รายงานการประเมินผลกระทบสิ่งแวดล้อม
โครงการ โรงแรม ไอยาราแกรนด์ 2 (ตัดแปลงและเปลี่ยนแปลงการใช้อาคาร)

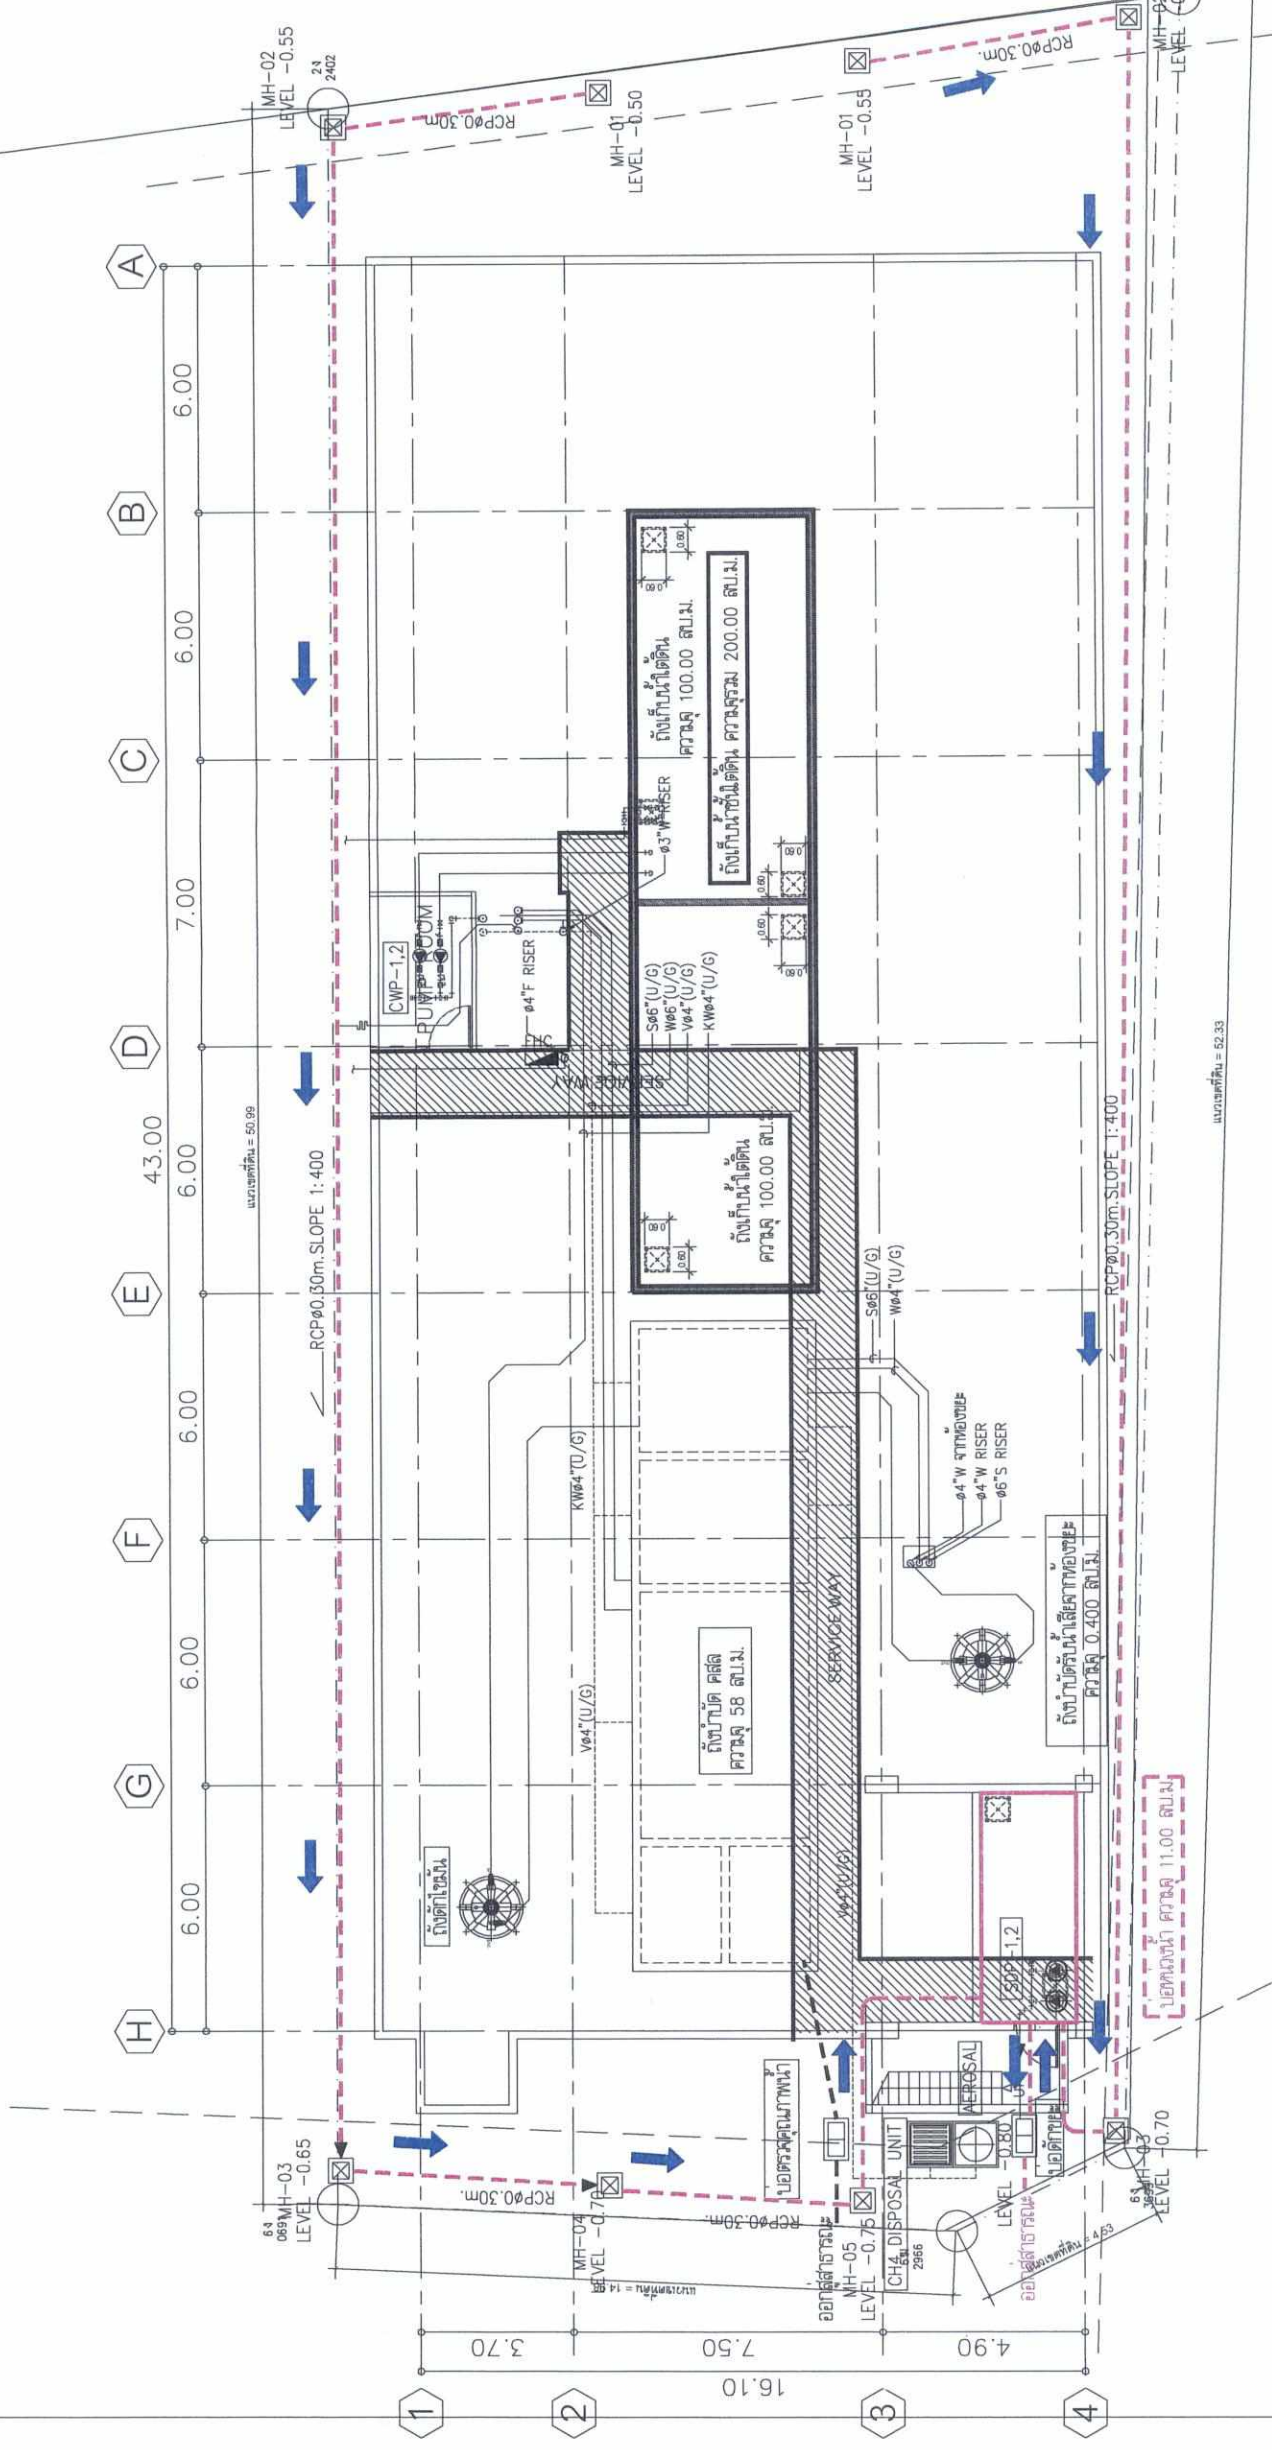
แนวท่อน้ำฝนของโครงการ
ทิศทางของการระบายน้ำของโครงการ
SCALE 1:125

รูปที่ 7 แสดงผังระบบระบายน้ำในแต่ละห้องหน่วยงาน

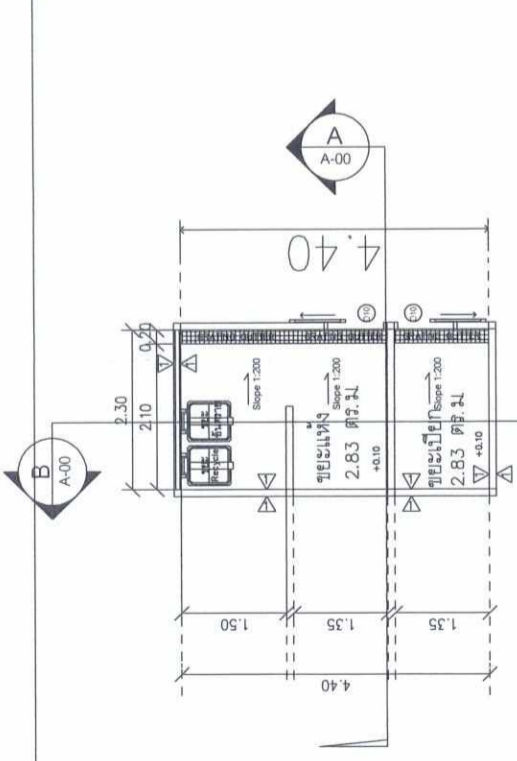
แปลน
Scale 1:100

ขอบระบายนอกอาคารเกิดตลอดมีเนินม
2.2x0.60 = 1.32 ตร.ม
ภายในติดมุ้งลวดกันแมลง

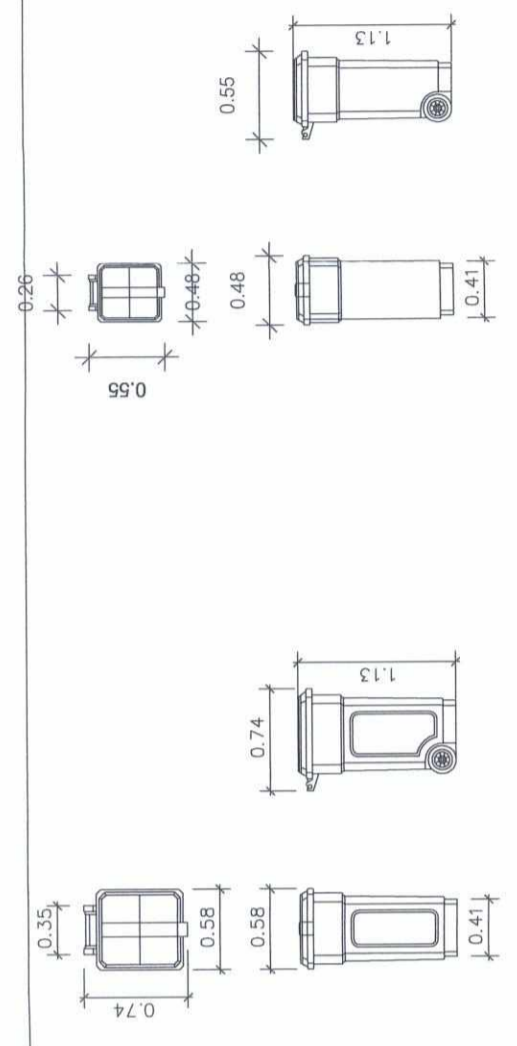
แบบขยายถึงระยะความจุ 120 ล. และ 240 ล.
Scale 1:100

ขอบระบายนอกอาคารเกิดตลอดมีเนินม
4.3x0.60 = 2.58 ตร.ม
ภายในติดมุ้งลวดกันแมลง

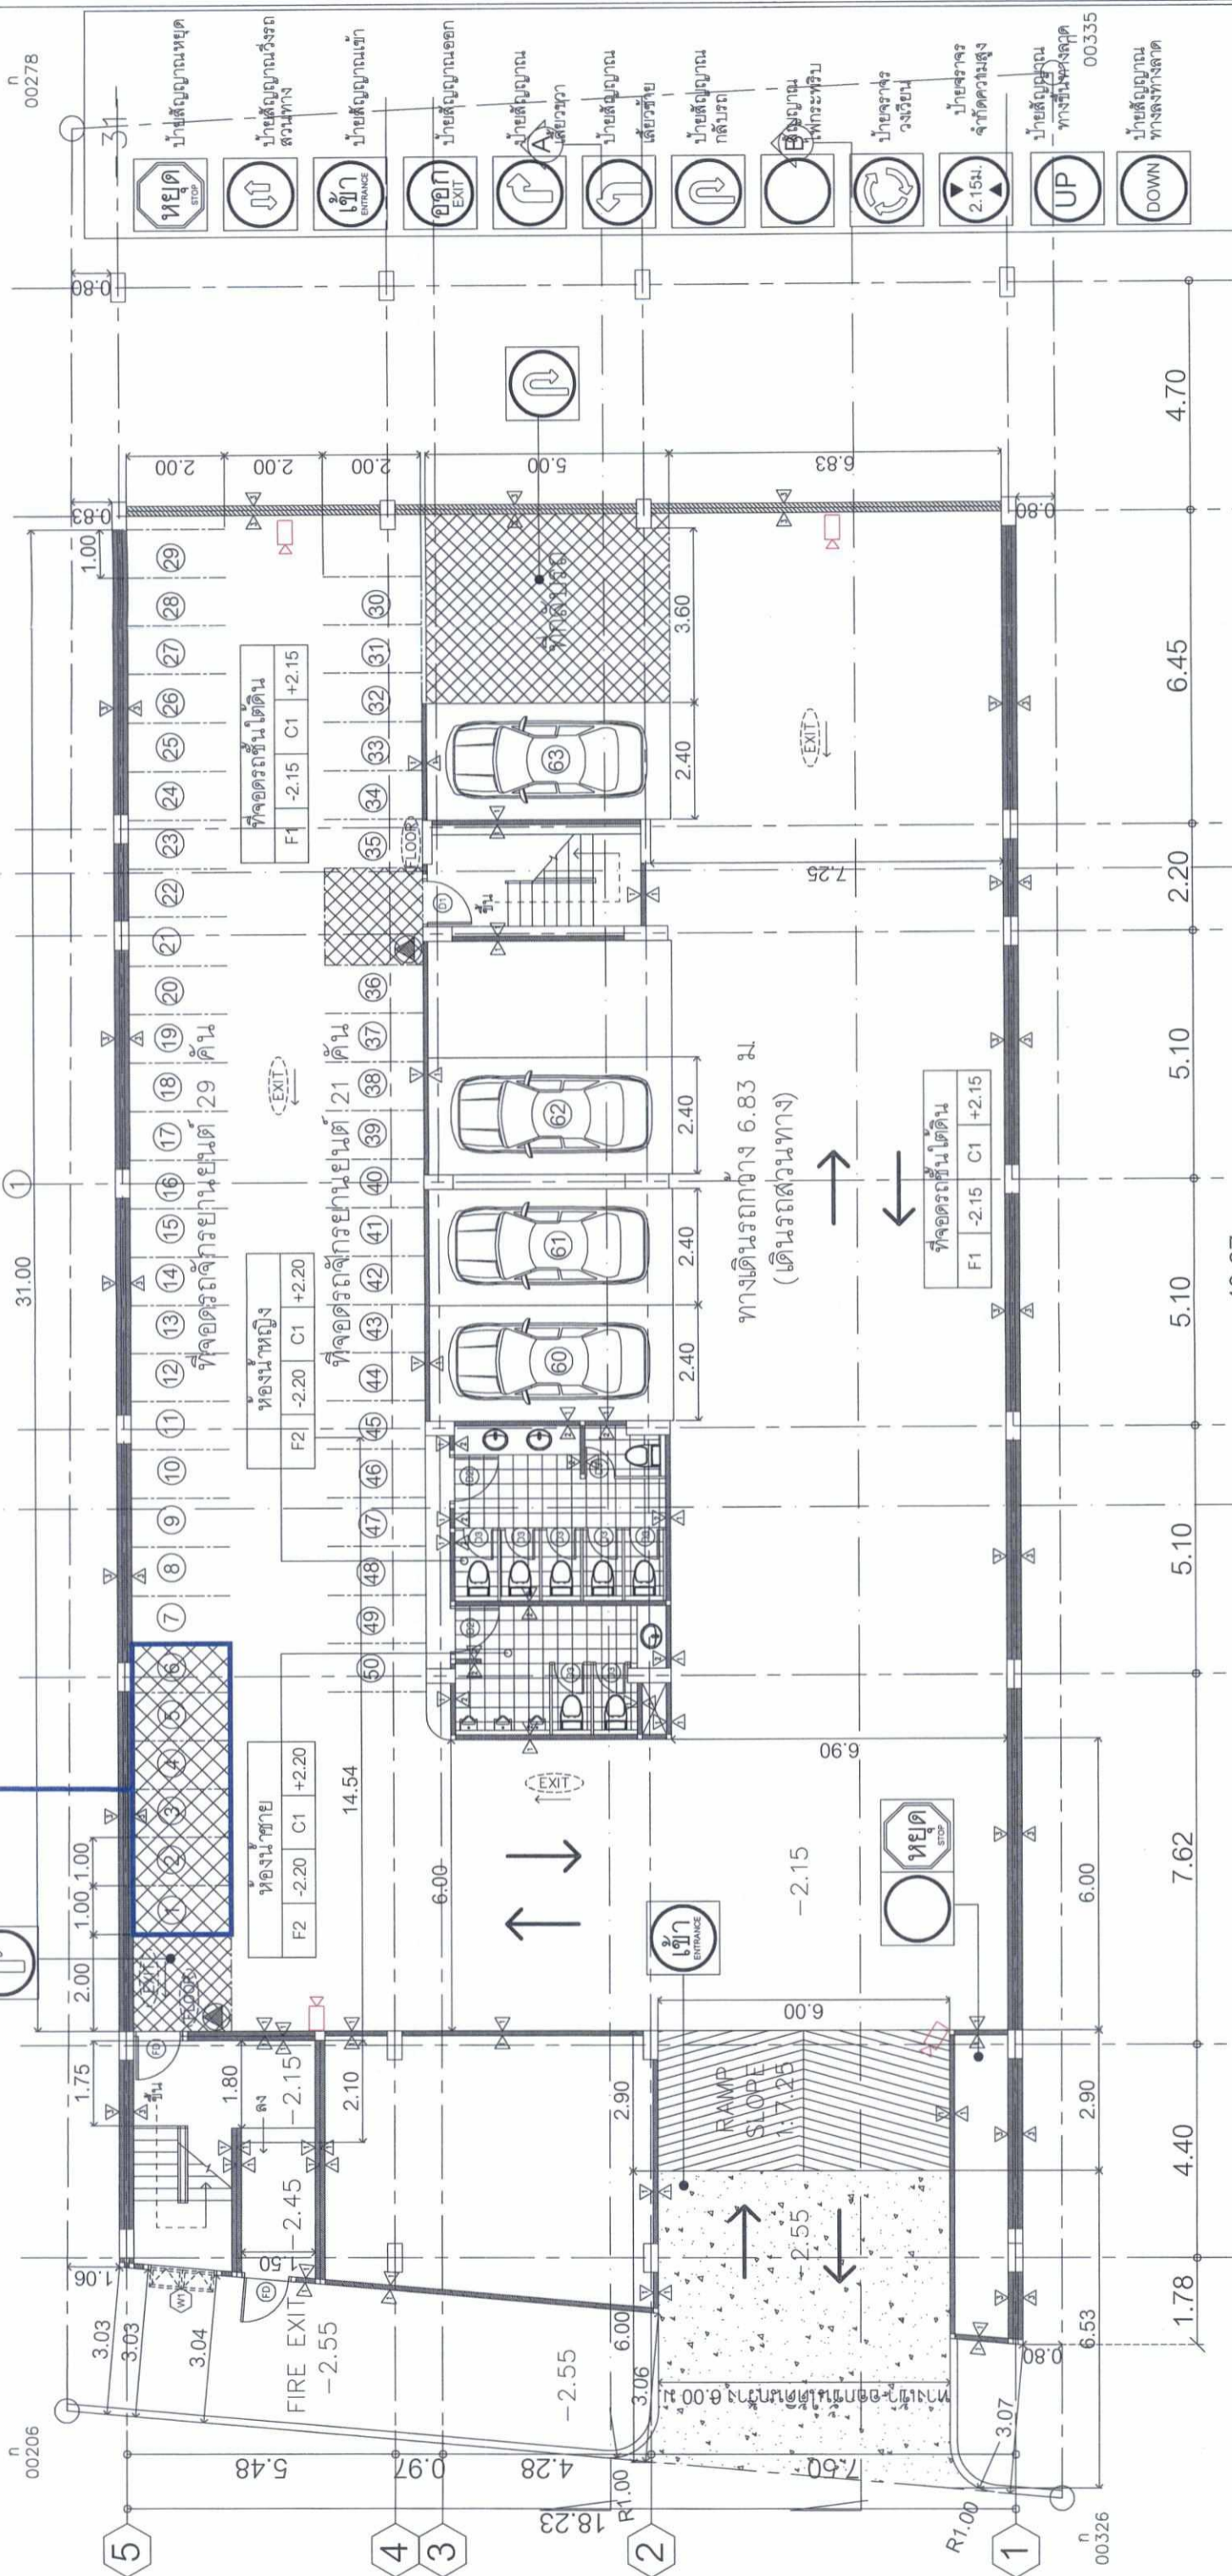
12 แสดงตำแหน่งที่จอดรถจักรยานยนต์ภายนอกโครงการ (บริเวณอาคารจอดรถ ชั้นใต้ดิน จำนวน 6 คัน) สำหรับโครงการ (นายอำเภอ เรืองฤทธิ์ กิ่งเมืองน่าน สายนางสายชล ดอกจันทร์) บริษัท ไฮโดร ซิสเต็มส์ จำกัด
 00206 00278 00326 00335

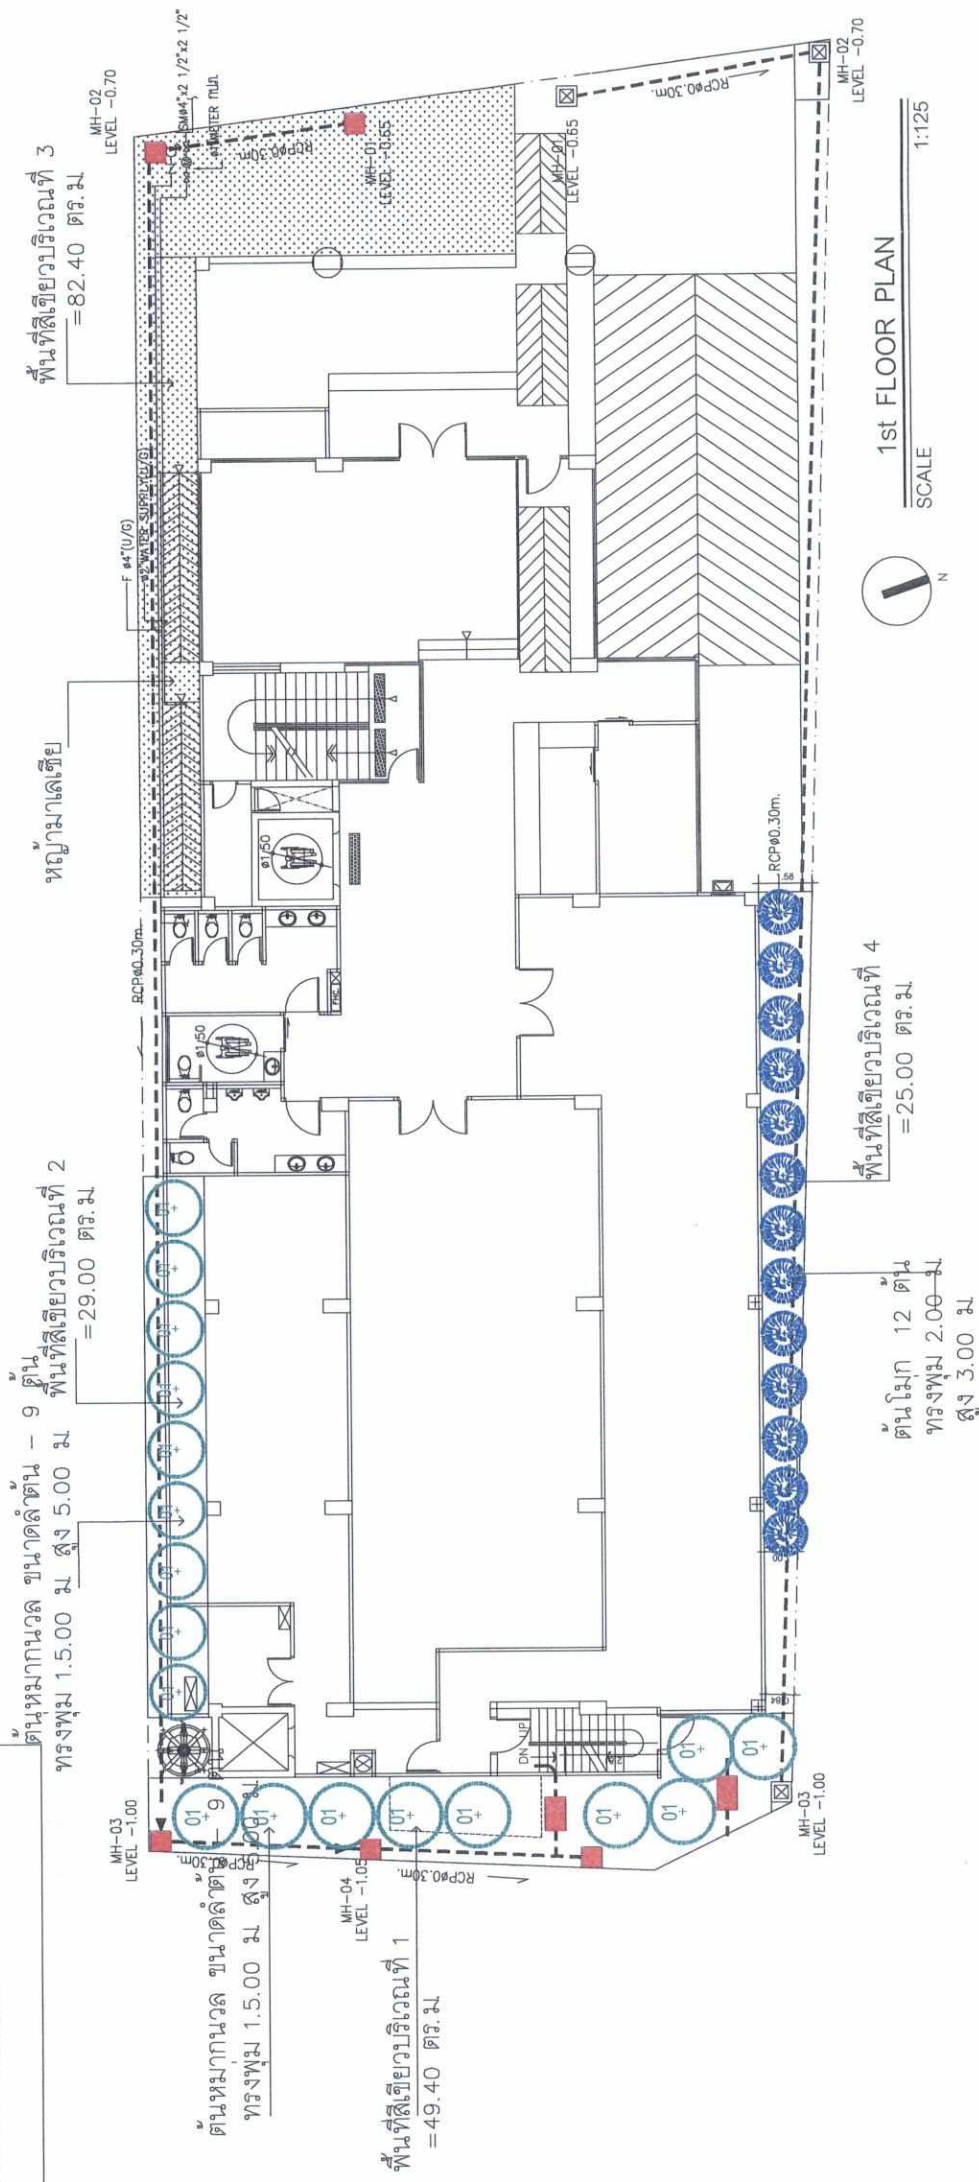
รายการไม้ยืนต้น ไม้พุ่ม พืชคลุมดิน	ประเภทที่ดินไม่
1. หน่อกวาล ขนาดลำต้น ๑4"-8" ความสูงถึงยอดใบ 4.00-6.00 ม ทรงพุ่ม 1-1.5.00 ม	01
2. ไม้กวาล ขนาดลำต้น ๑4"-5" ความสูงถึงยอดใบ 3.00-5.00 ม ทรงพุ่ม 2.00 ม	
3. หน่อกวาลเฉลี่ย	
4. พื้นที่ไม้ยืนต้นคิดเป็นพื้นที่สีเขียว

รูปที่ 17 แสดงตำแหน่งพื้นที่ปลูกไม้ยืนต้นของโครงการ

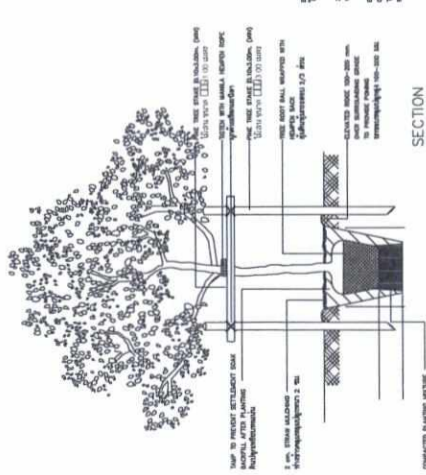
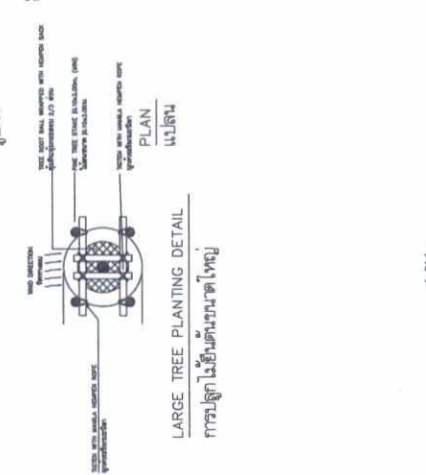
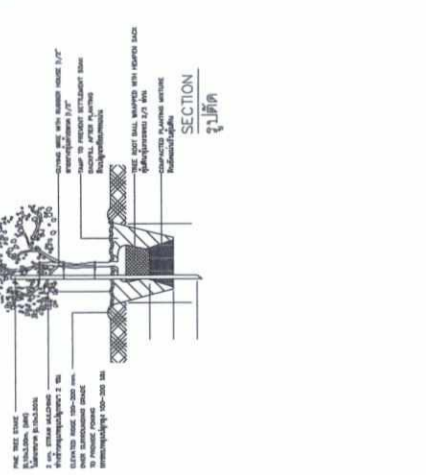
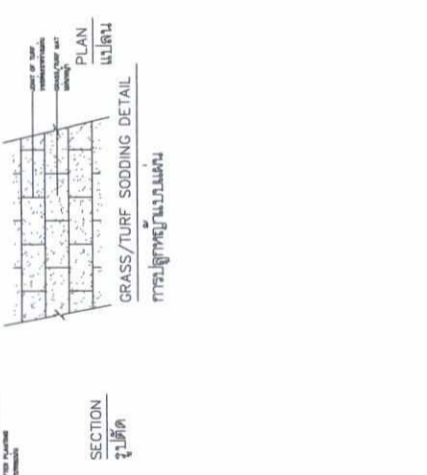
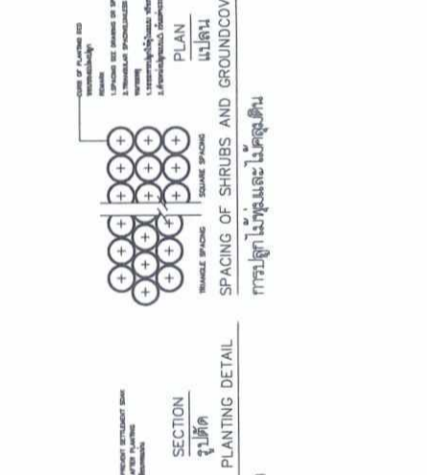
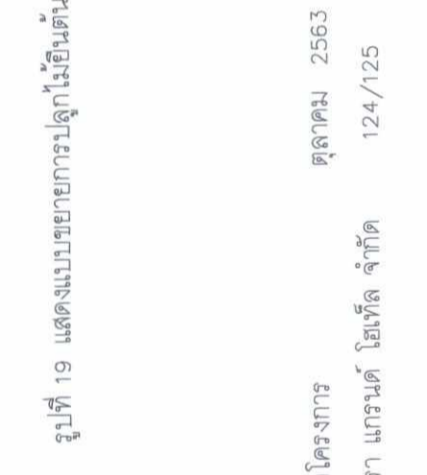
รูปที่ 19 แสดงแบบขยายการปลูกไม้ยืนต้น
