เรื่อง แจ้งผลการพิจารณารายงานการประเมินผลกระทบสิ่งแวดล้อมโครงการ โรงแรม โอयर่าแกรนด์ 1 (ดัดแปลงและเปลี่ยนการใช้อาคาร) ของบริษัท โอयर่า แกรนด์ โฮเทล จำกัด

ตารางที่ 1 มาตรการป้องกันและแก้ไขผลกระทบสิ่งแวดล้อม และมาตรการติดตามตรวจสอบผลกระทบสิ่งแวดล้อม ที่โรงแรม โอयरราแกรนด์ 1 (ตัดแปลงและเปลี่ยนแปลงการใช้อาคาร) ของบริษัท โอयरรา แกรนด์ โฮเทล จำกัด ต้องยึดถือปฏิบัติอย่างเคร่งครัด

ตารางที่ 2 มาตรการป้องกันและแก้ไขผลกระทบสิ่งแวดล้อม โครงการ โรงแรม โอทยาน แกรงค์ 1 (ตัดแปลงและเปลี่ยนแปลงโครงสร้างและปรับปรุงอาคาร)

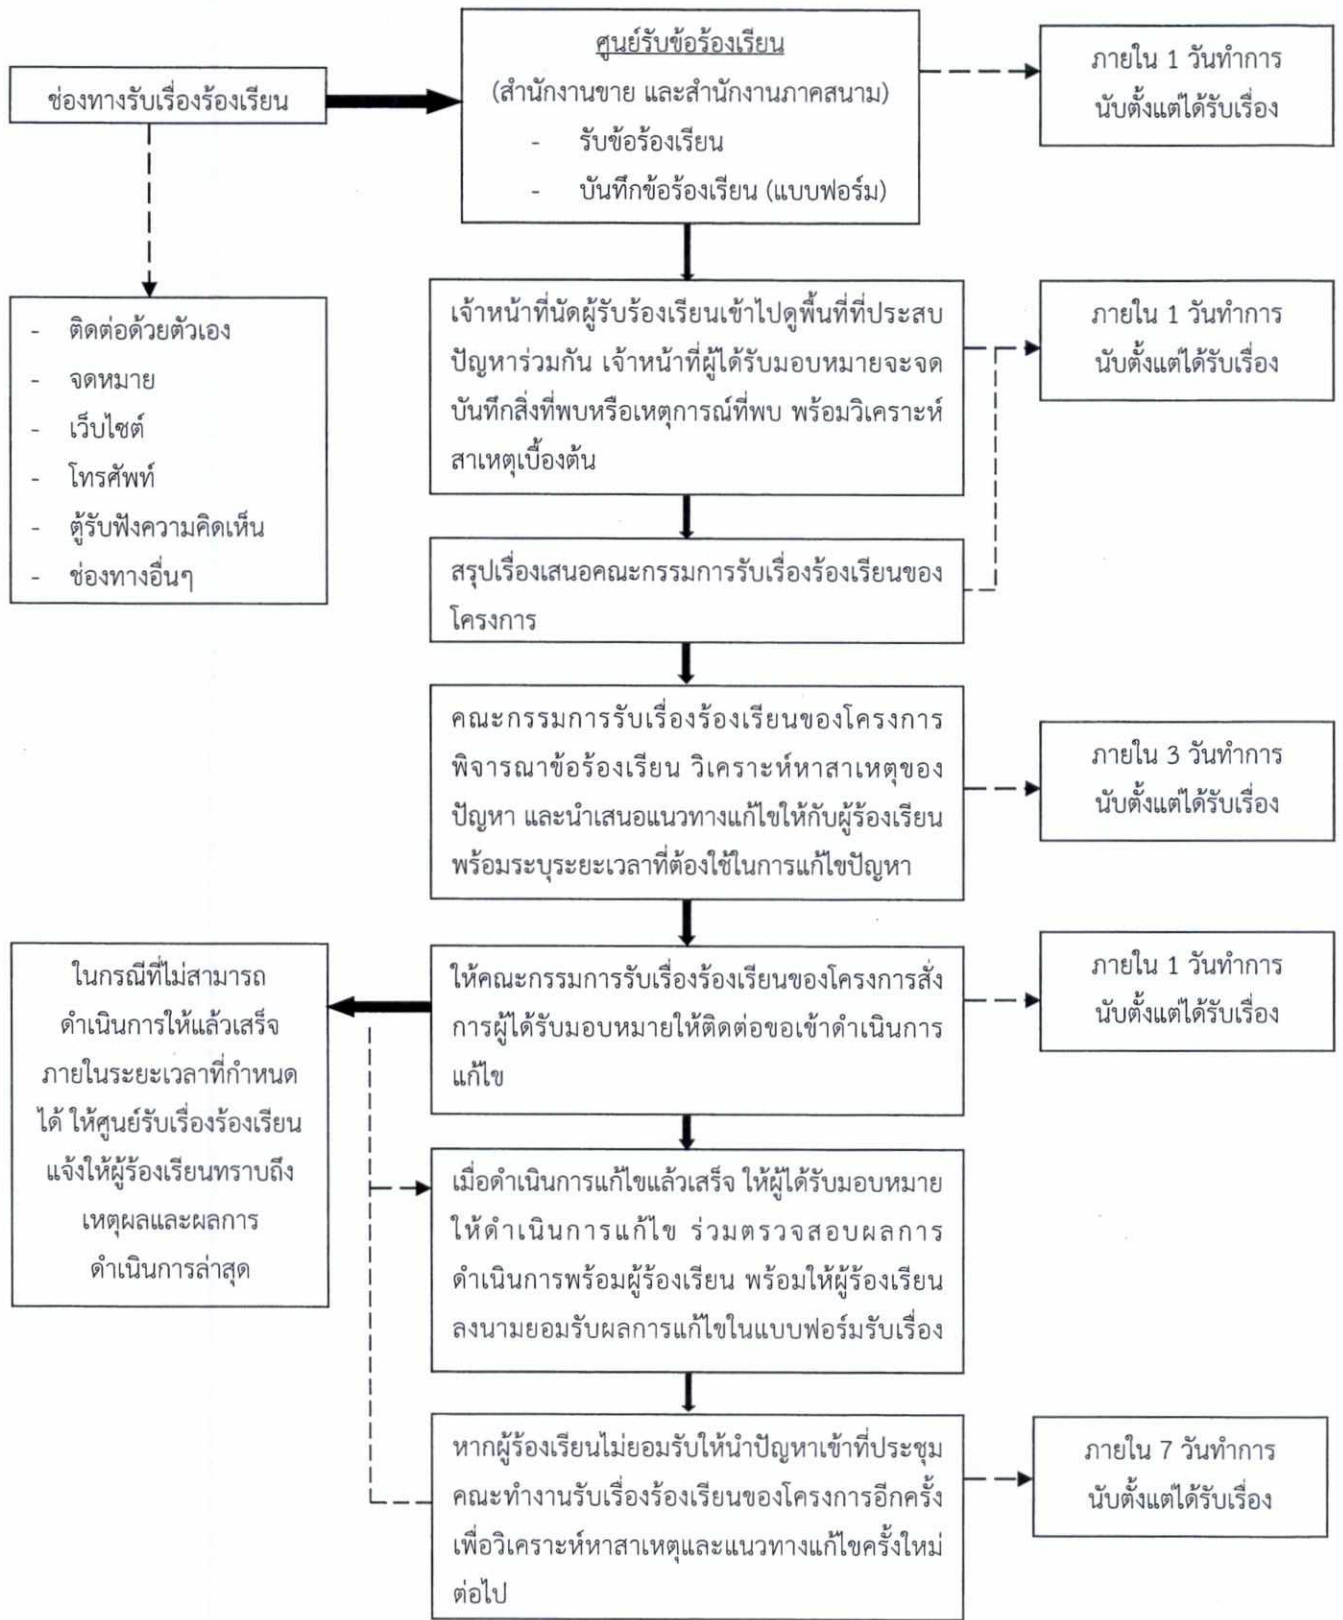
Aiyara Grand Hotel Co., Ltd.
 บริษัท โฮยรา แกรนด์ โฮเทล จำกัด
 ชั้นที่ 3 แสดงขั้นตอนการดำเนินการรับเรื่องร้องเรียนในช่วงก่อสร้างและปรับปรุงโครงการ

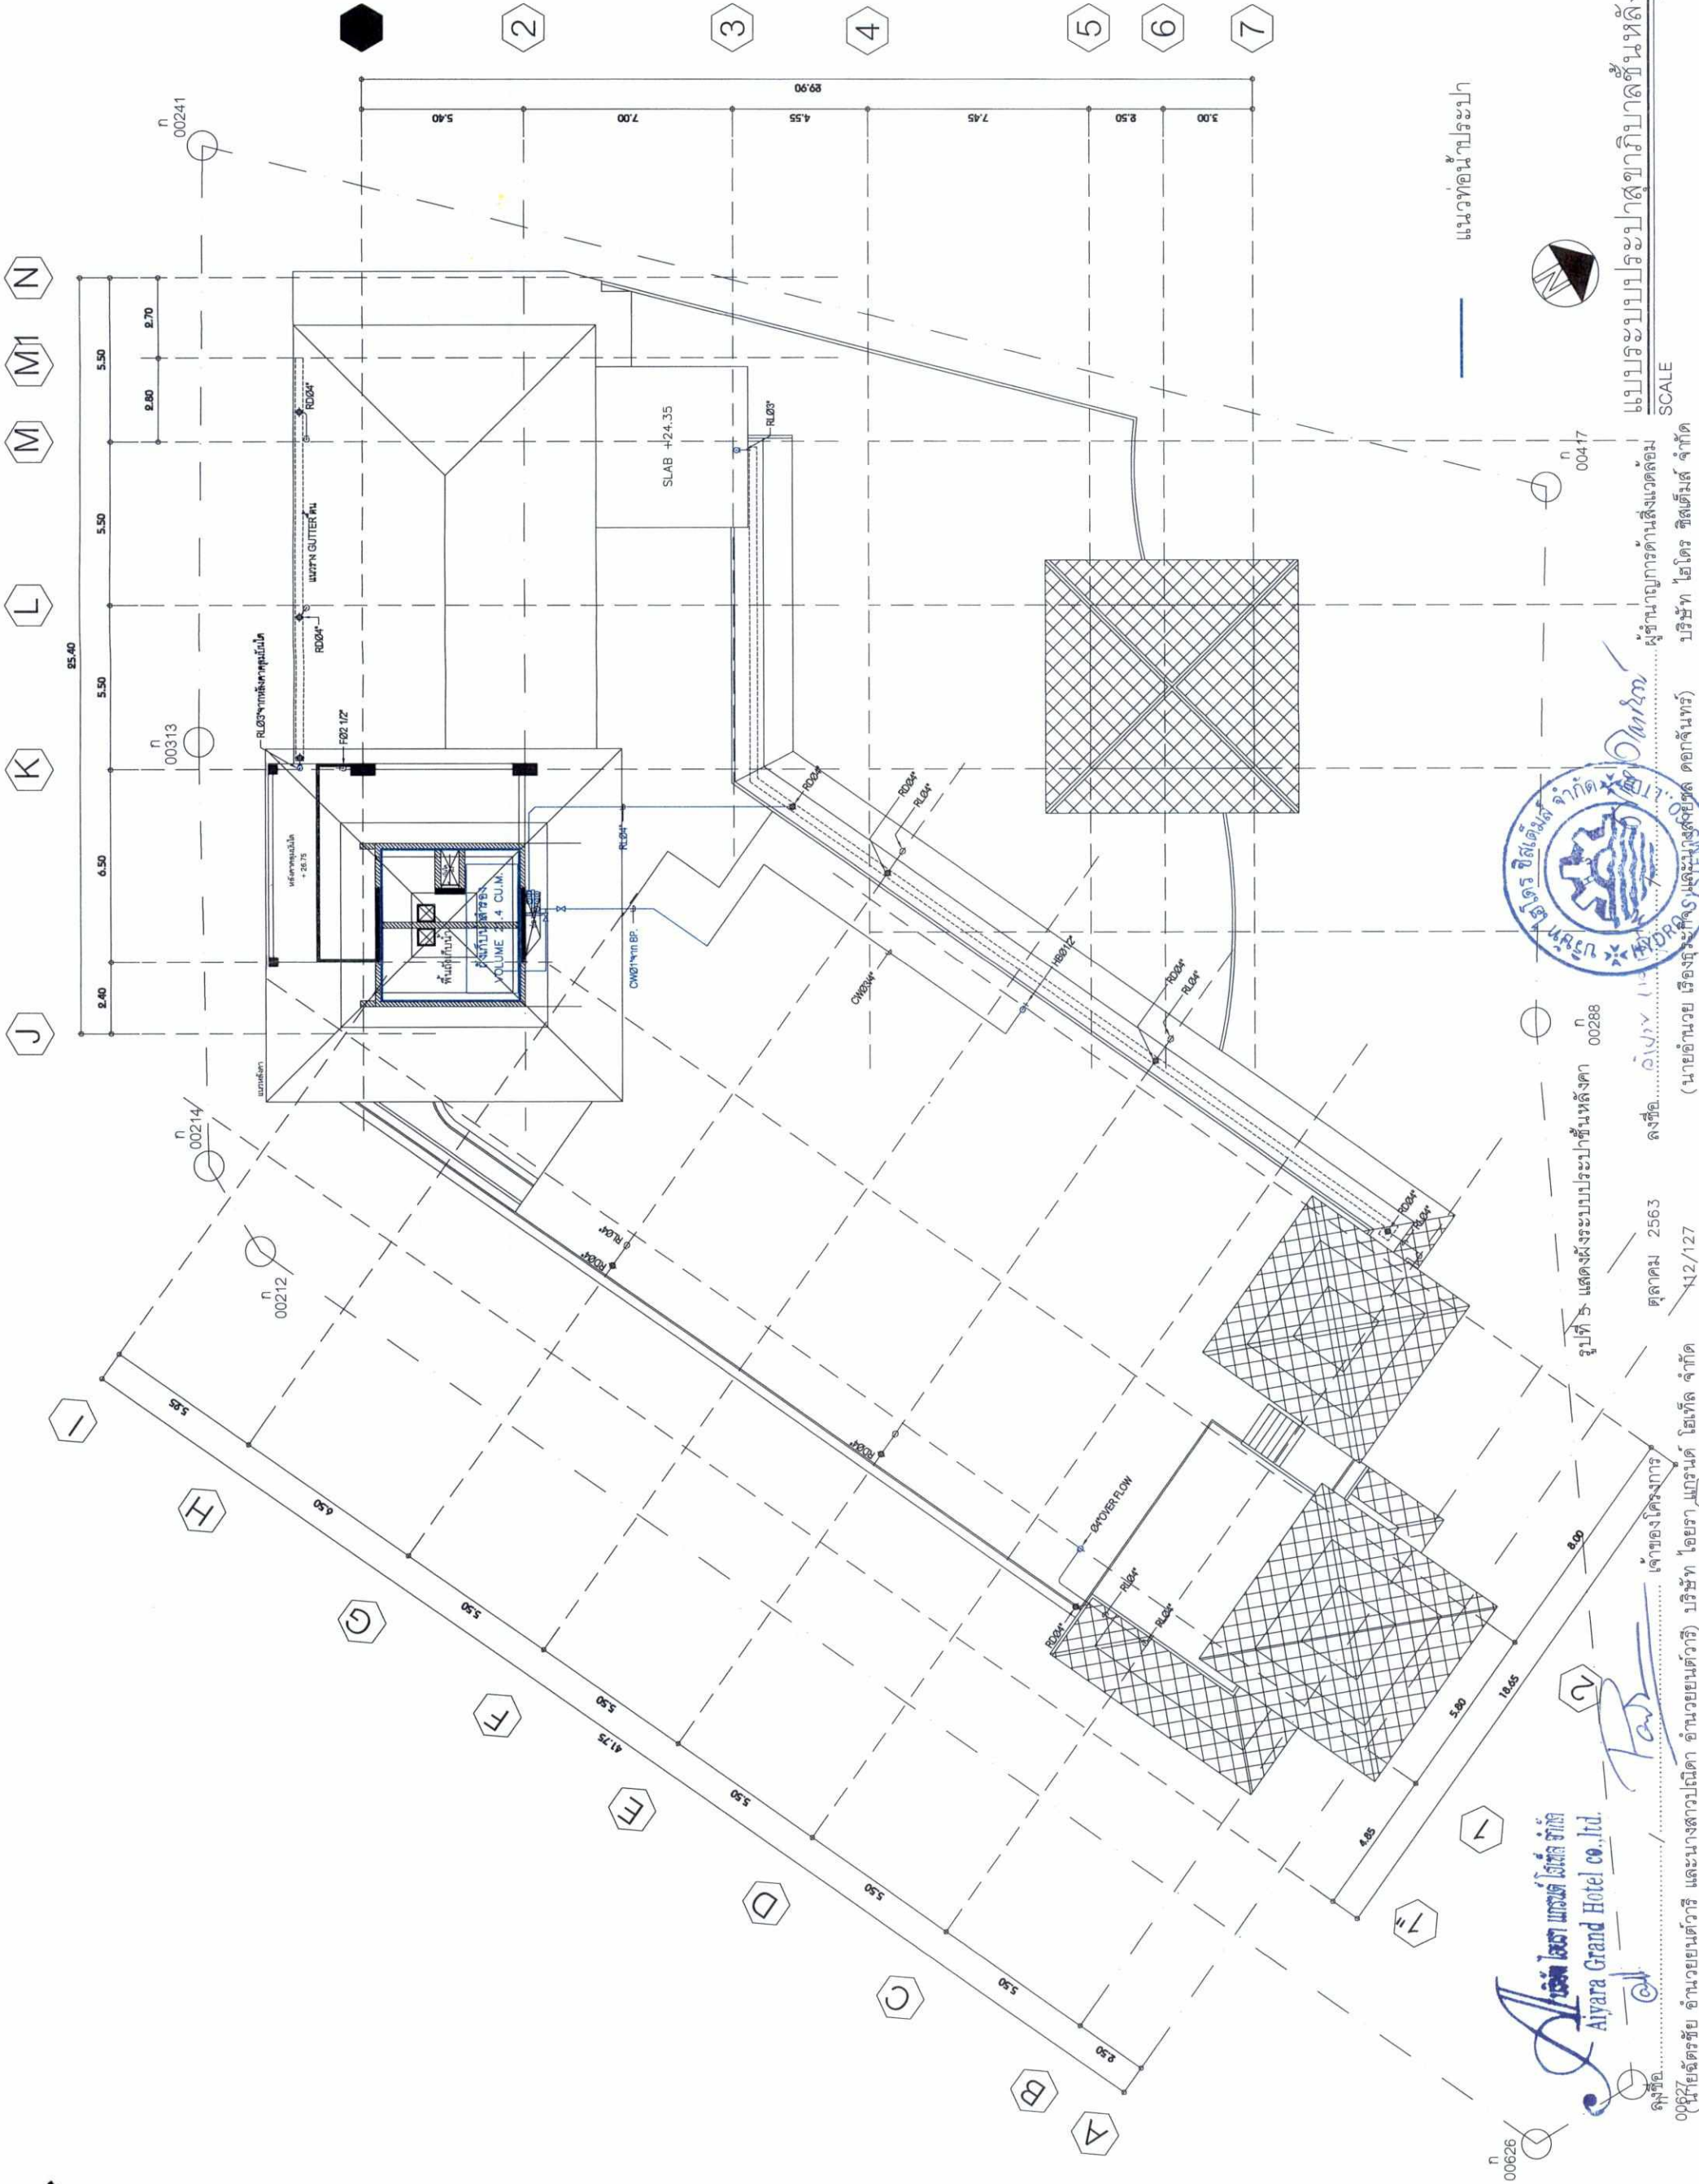
แบบระบบประปาอาคารชั้นหลังคา
 SCALE 1:200

แนวท่อน้ำประปา

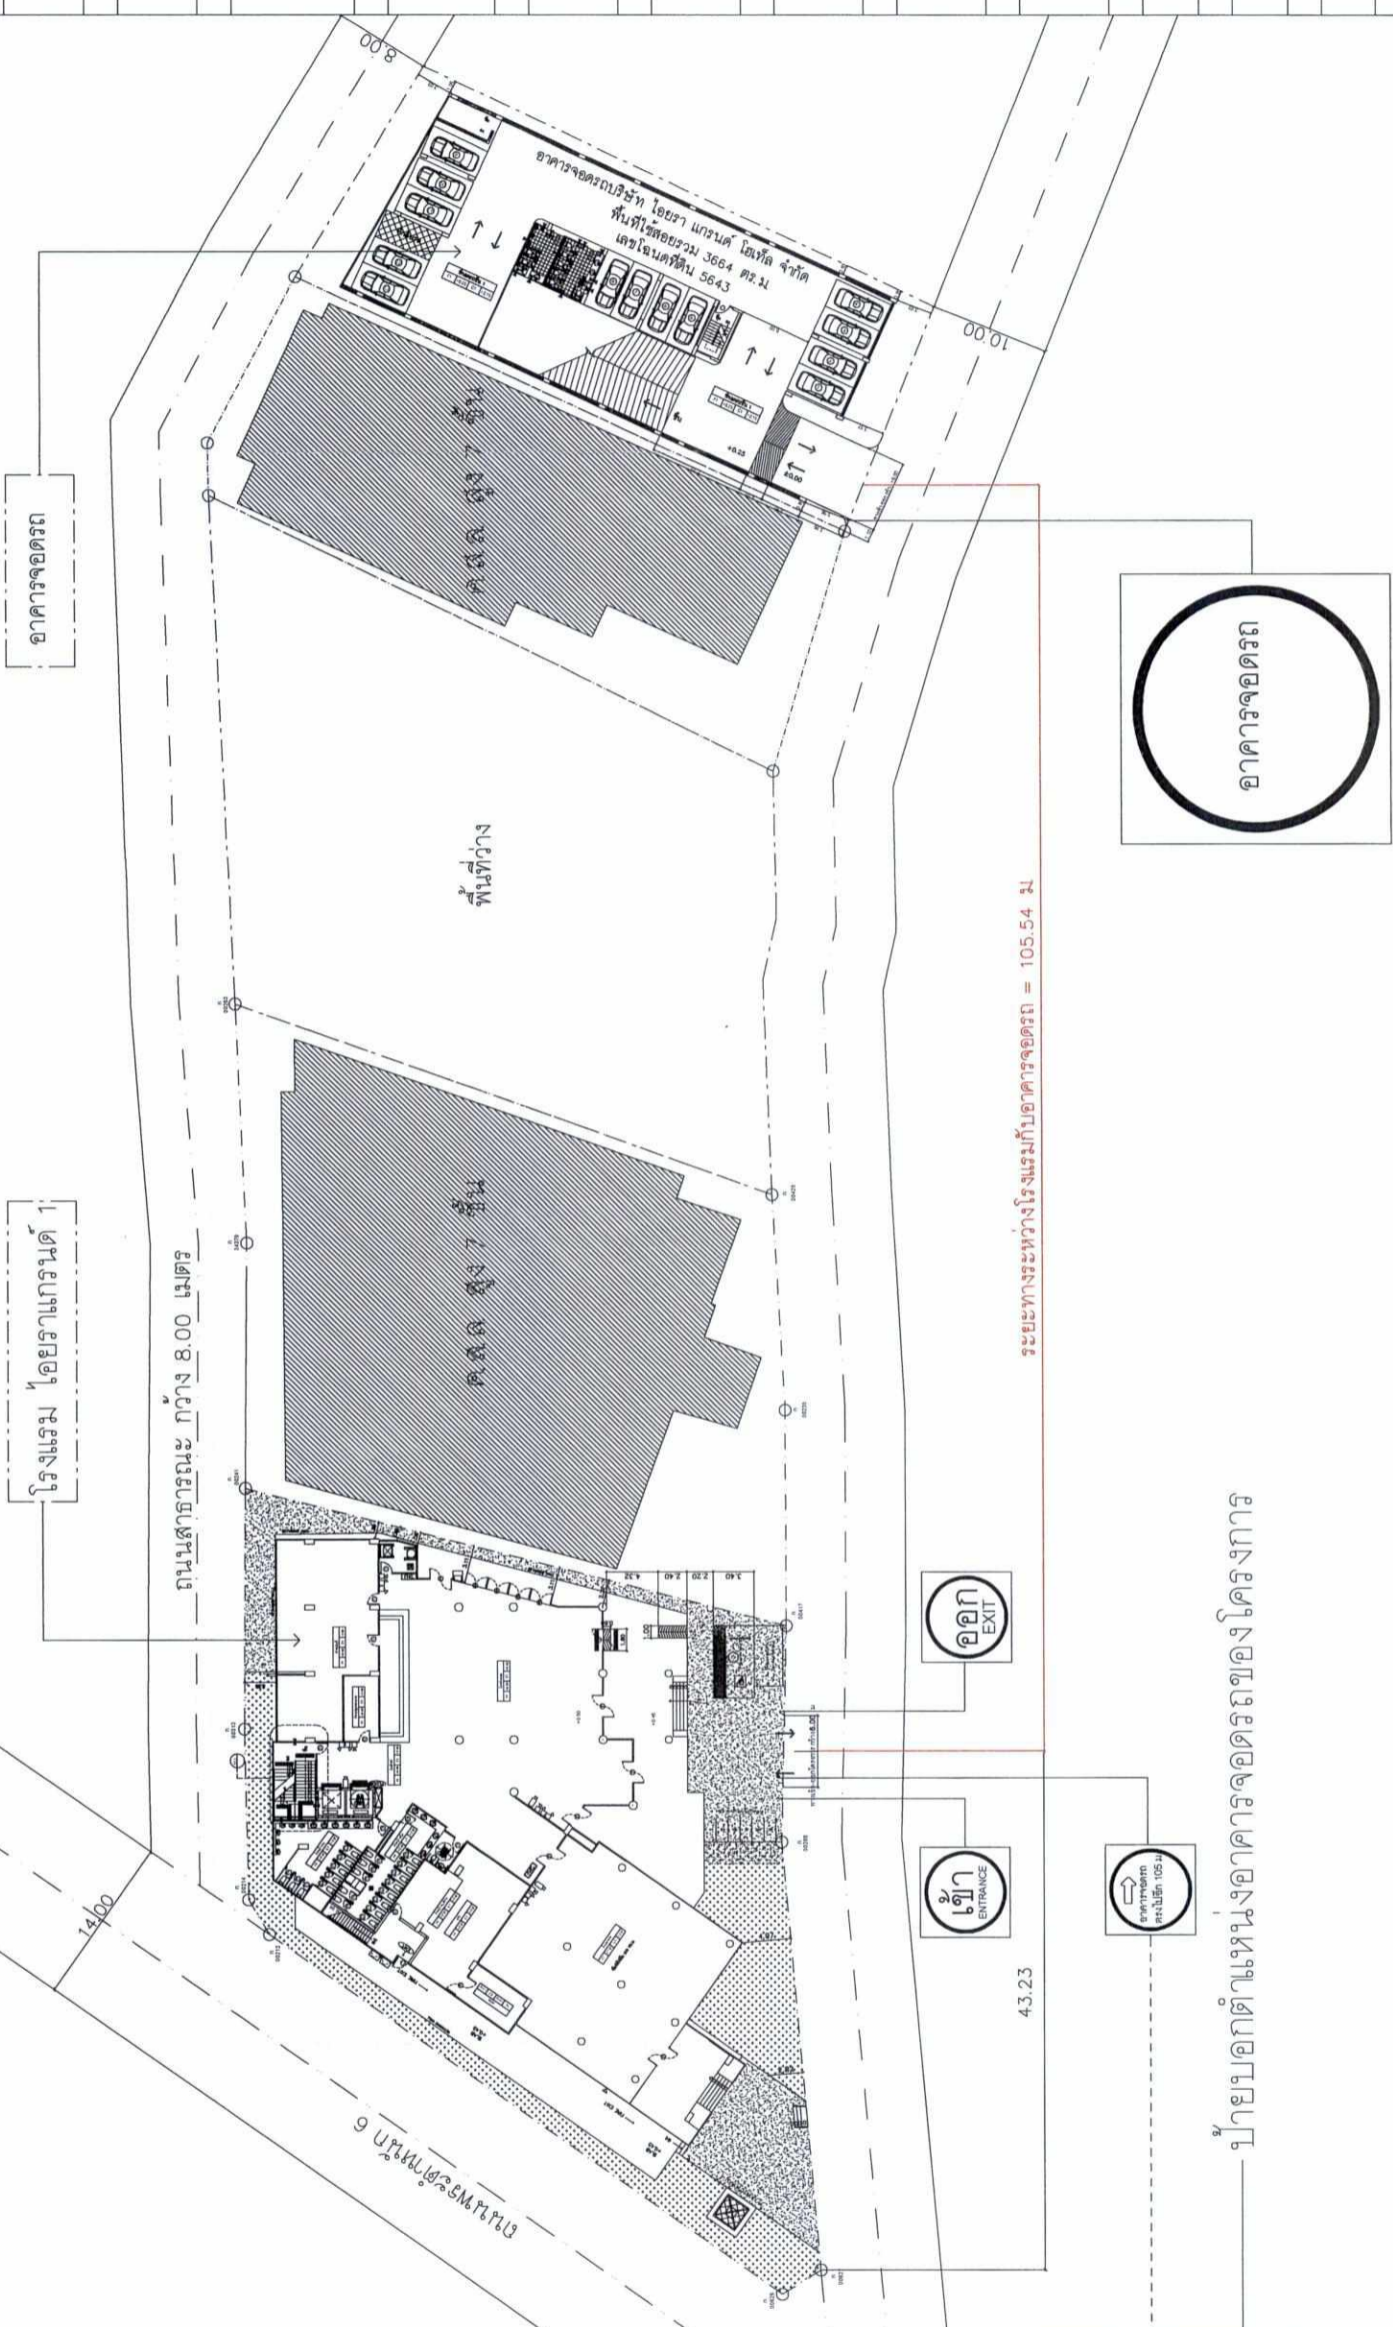
รูปที่ 11 แสดงระยะทางระหว่างอาคารโรงแรม และอาคารจอดรถยนต์
 ตุลาคม 2563 ลงชื่อ *Sivaporn Chittaporn*
 (นายอำเภอ วิศวกร (นายอำเภอ) วิศวกร (นายอำเภอ) วิศวกร (นายอำเภอ))

ที่จอดรถโครงการ ไอศกรีมแกรนด์ 1 จำนวน 38 คัน
 ที่จอดรถภายในโครงการ(สำหรับคนพิการ) จำนวน 1 คัน
 ที่จอดรถภายนอกโครงการ (อาคารจอดรถ) คันที่ 1-37 จำนวน 37 คัน
 ระยะทางระหว่างโรงแรมกับอาคารจอดรถ = 105.54 ม.

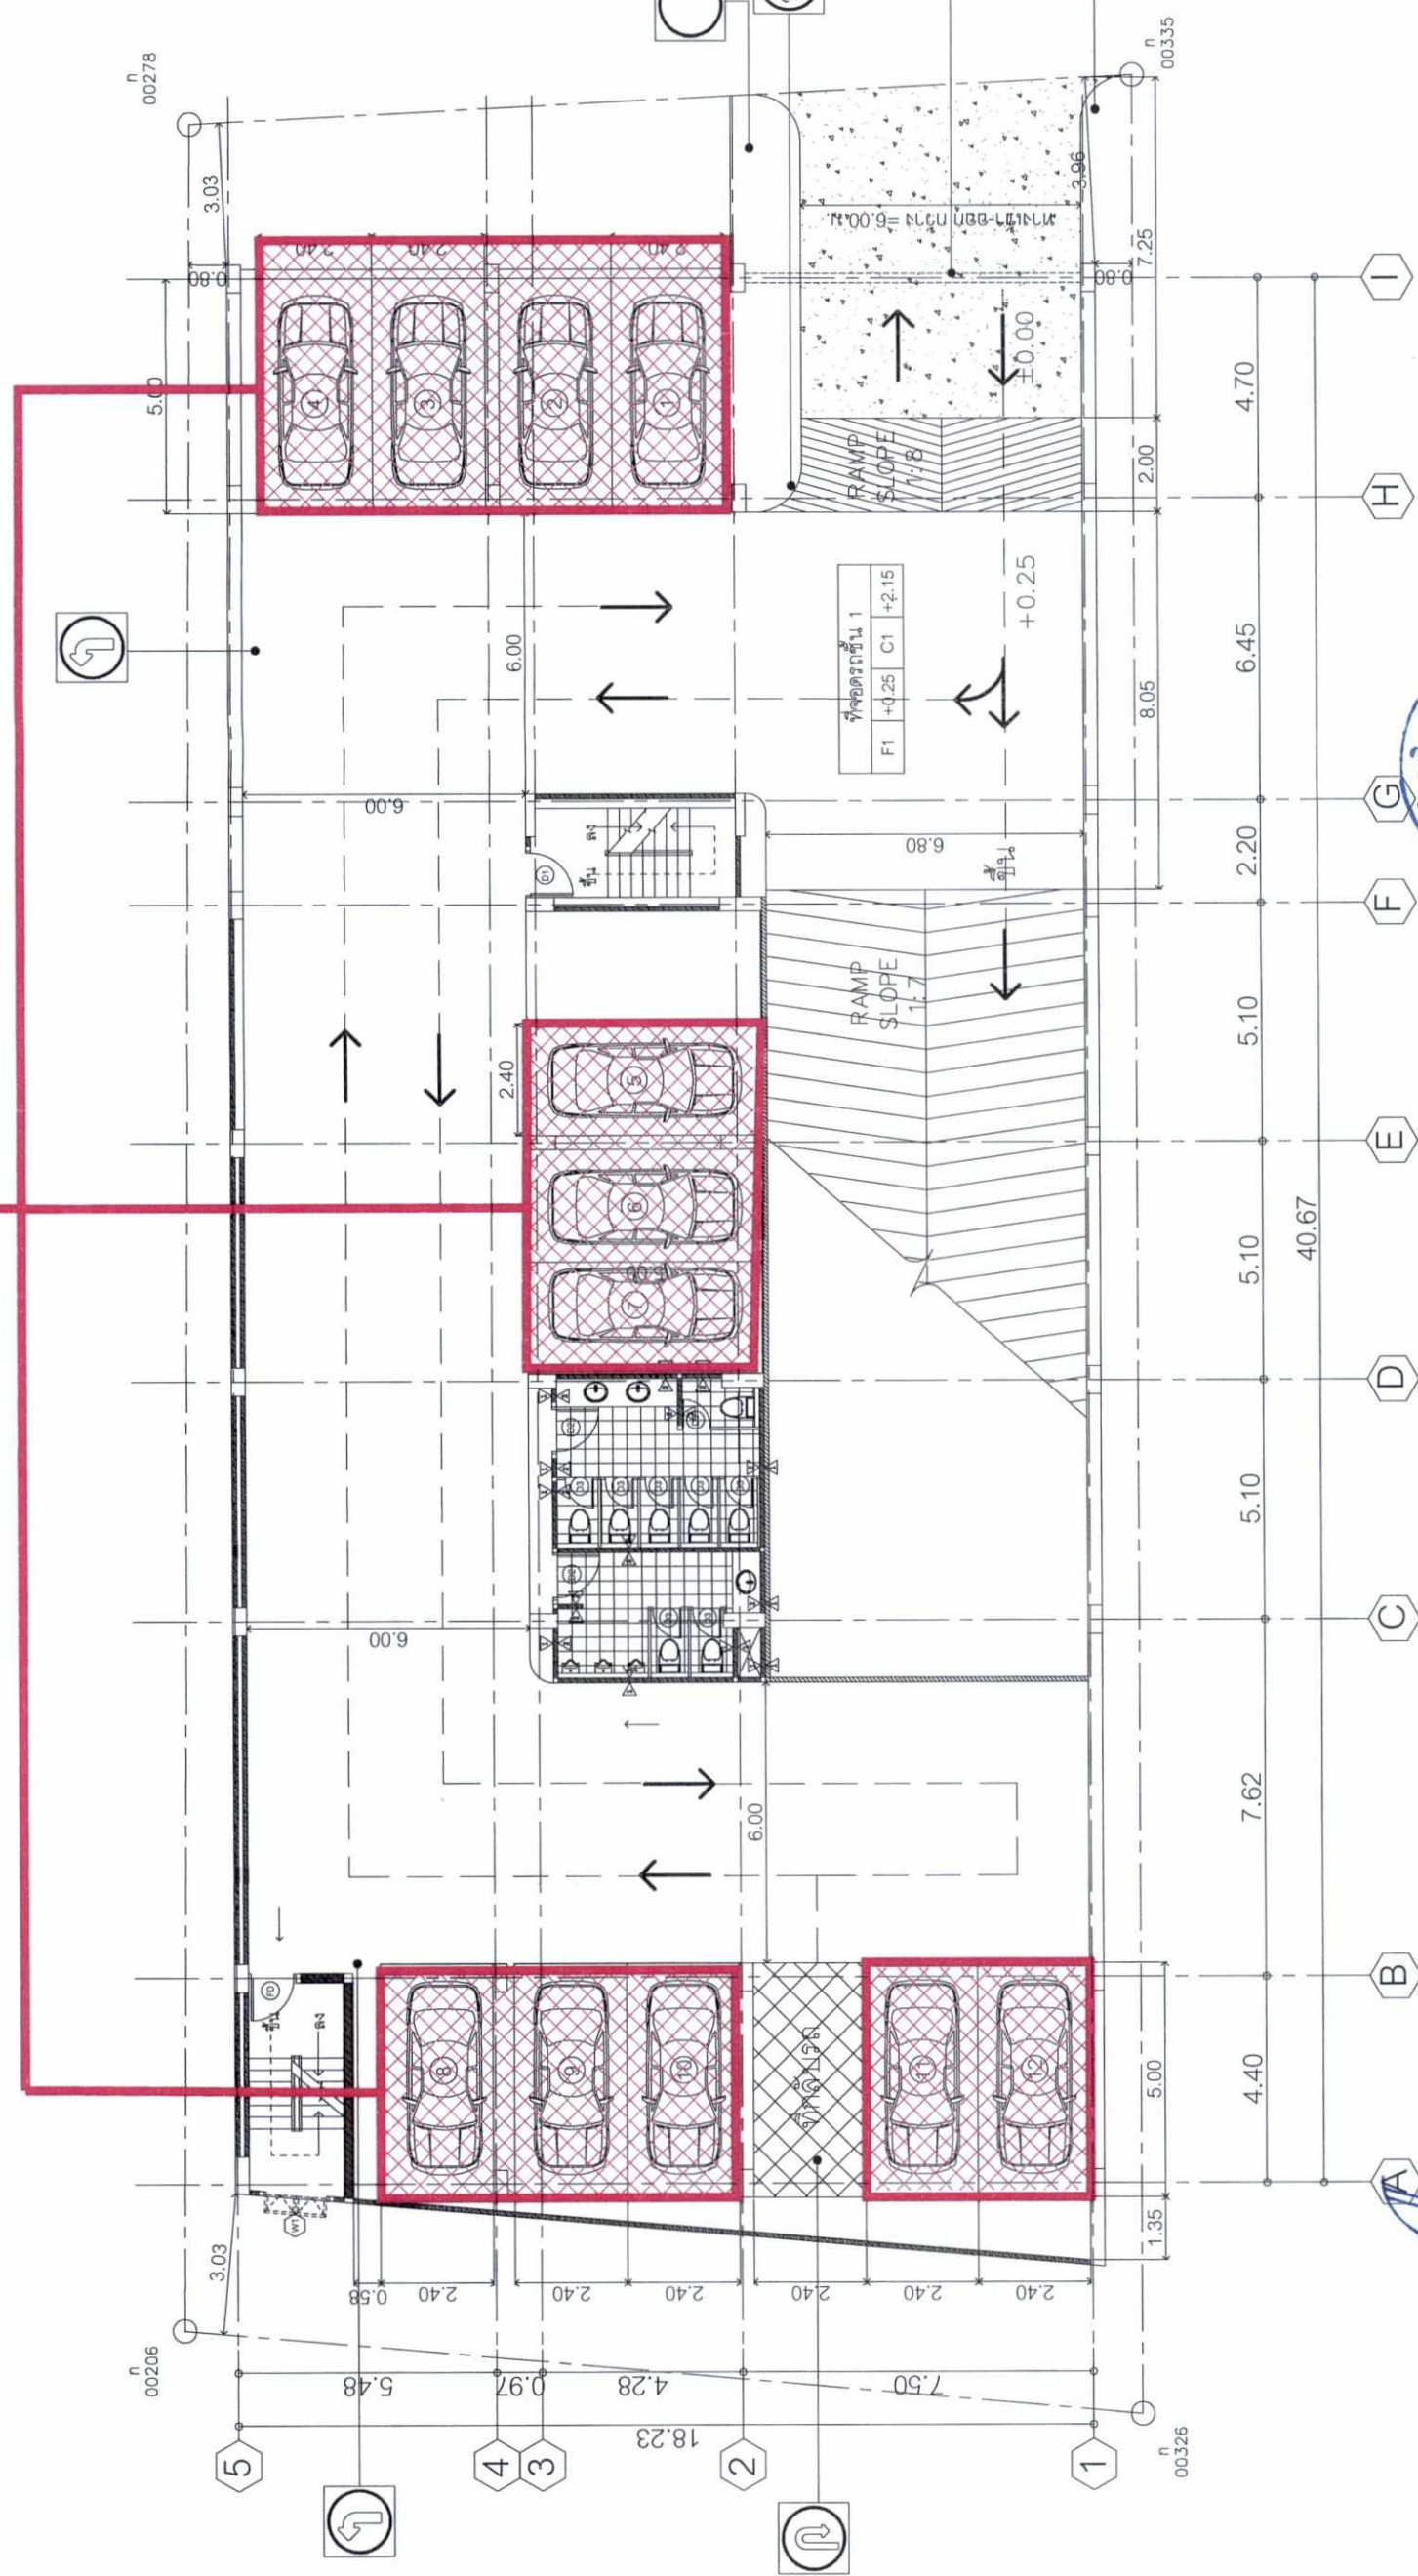
รูปที่ 12 แสดงตำแหน่งที่จอดรถยนต์ภายนอกโครงการ (บริเวณอาคารจอดรถ ชั้น 1 จำนวน 12 คัน) ของโรงแรม โอเอราแกรนด์ 1

ที่จอดรถยนต์ สำหรับผู้เข้าพัก ของ โรงแรม โอเอราแกรนด์ 1 เท่านั้น

ป้ายสัญลักษณ์หยุด
	ป้ายสัญลักษณ์วงรถสวนทาง
	ป้ายสัญลักษณ์เข้า
	ป้ายสัญลักษณ์ออก
	ป้ายสัญลักษณ์เลี้ยวขวา
	ป้ายสัญลักษณ์เลี้ยวซ้าย
	ป้ายสัญลักษณ์กลับรถ
	สัญญาณไฟระงับ
	ป้ายจราจรวงเวียน
	ป้ายจราจรจำกัดความสูง
	ป้ายสัญลักษณ์ทางขึ้นทางลาด
	ป้ายสัญลักษณ์ทางลงทางลาด

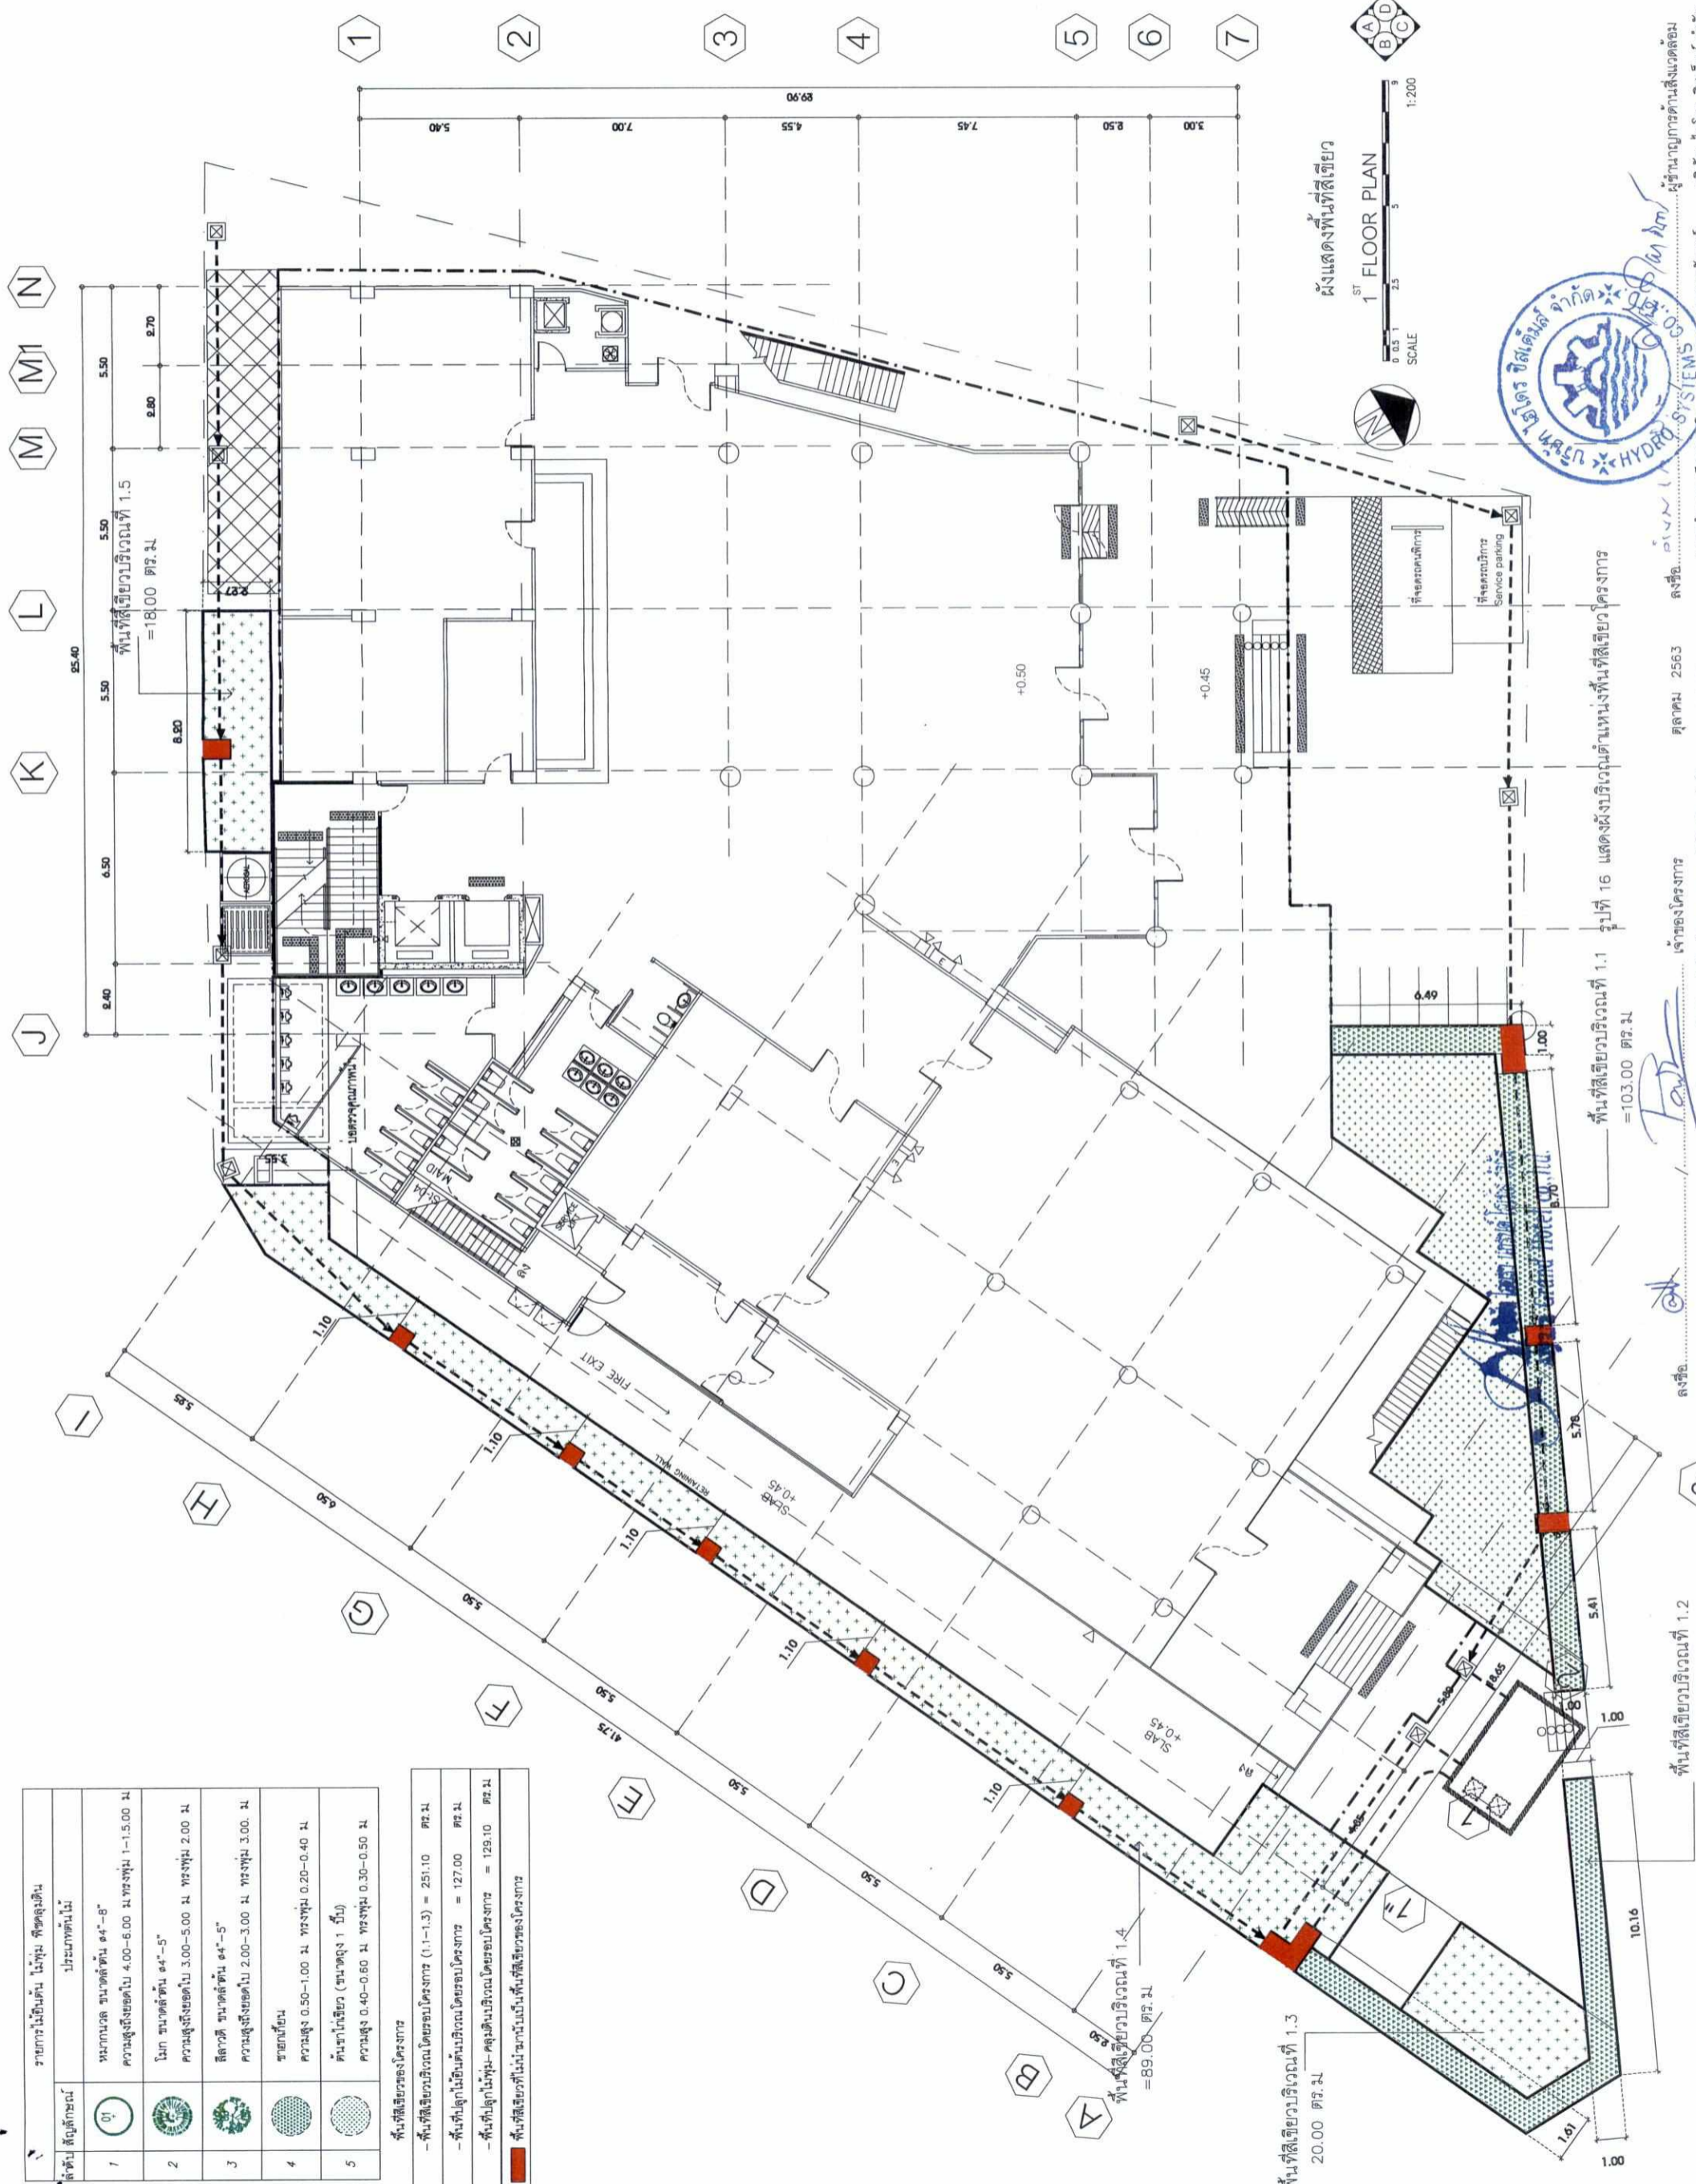
ผังแสดงพื้นที่สีเขียว
1ST FLOOR PLAN
SCALE 1:200

พื้นที่สีเขียวของโครงการ	
- พื้นที่สีเขียวบริเวณโดยรอบโครงการ (1.1-1.3) = 251.10 ตร.ม.	
- พื้นที่ปลูกไม้ยืนต้นบริเวณโดยรอบโครงการ = 127.00 ตร.ม.	
- พื้นที่ปลูกไม้พุ่ม-คลุมดินบริเวณโดยรอบโครงการ = 129.10 ตร.ม.

พื้นที่สีเขียวบริเวณที่ 1.1 รูปที่ 16 แสดงผังบริเวณต้นทางพื้นที่สีเขียวโครงการ = 103.00 ตร.ม.
พื้นที่สีเขียวบริเวณที่ 1.2 = 22.00 ตร.ม.
พื้นที่สีเขียวบริเวณที่ 1.3 20.00 ตร.ม.
พื้นที่สีเขียวบริเวณที่ 1.4 = 89.00 ตร.ม.

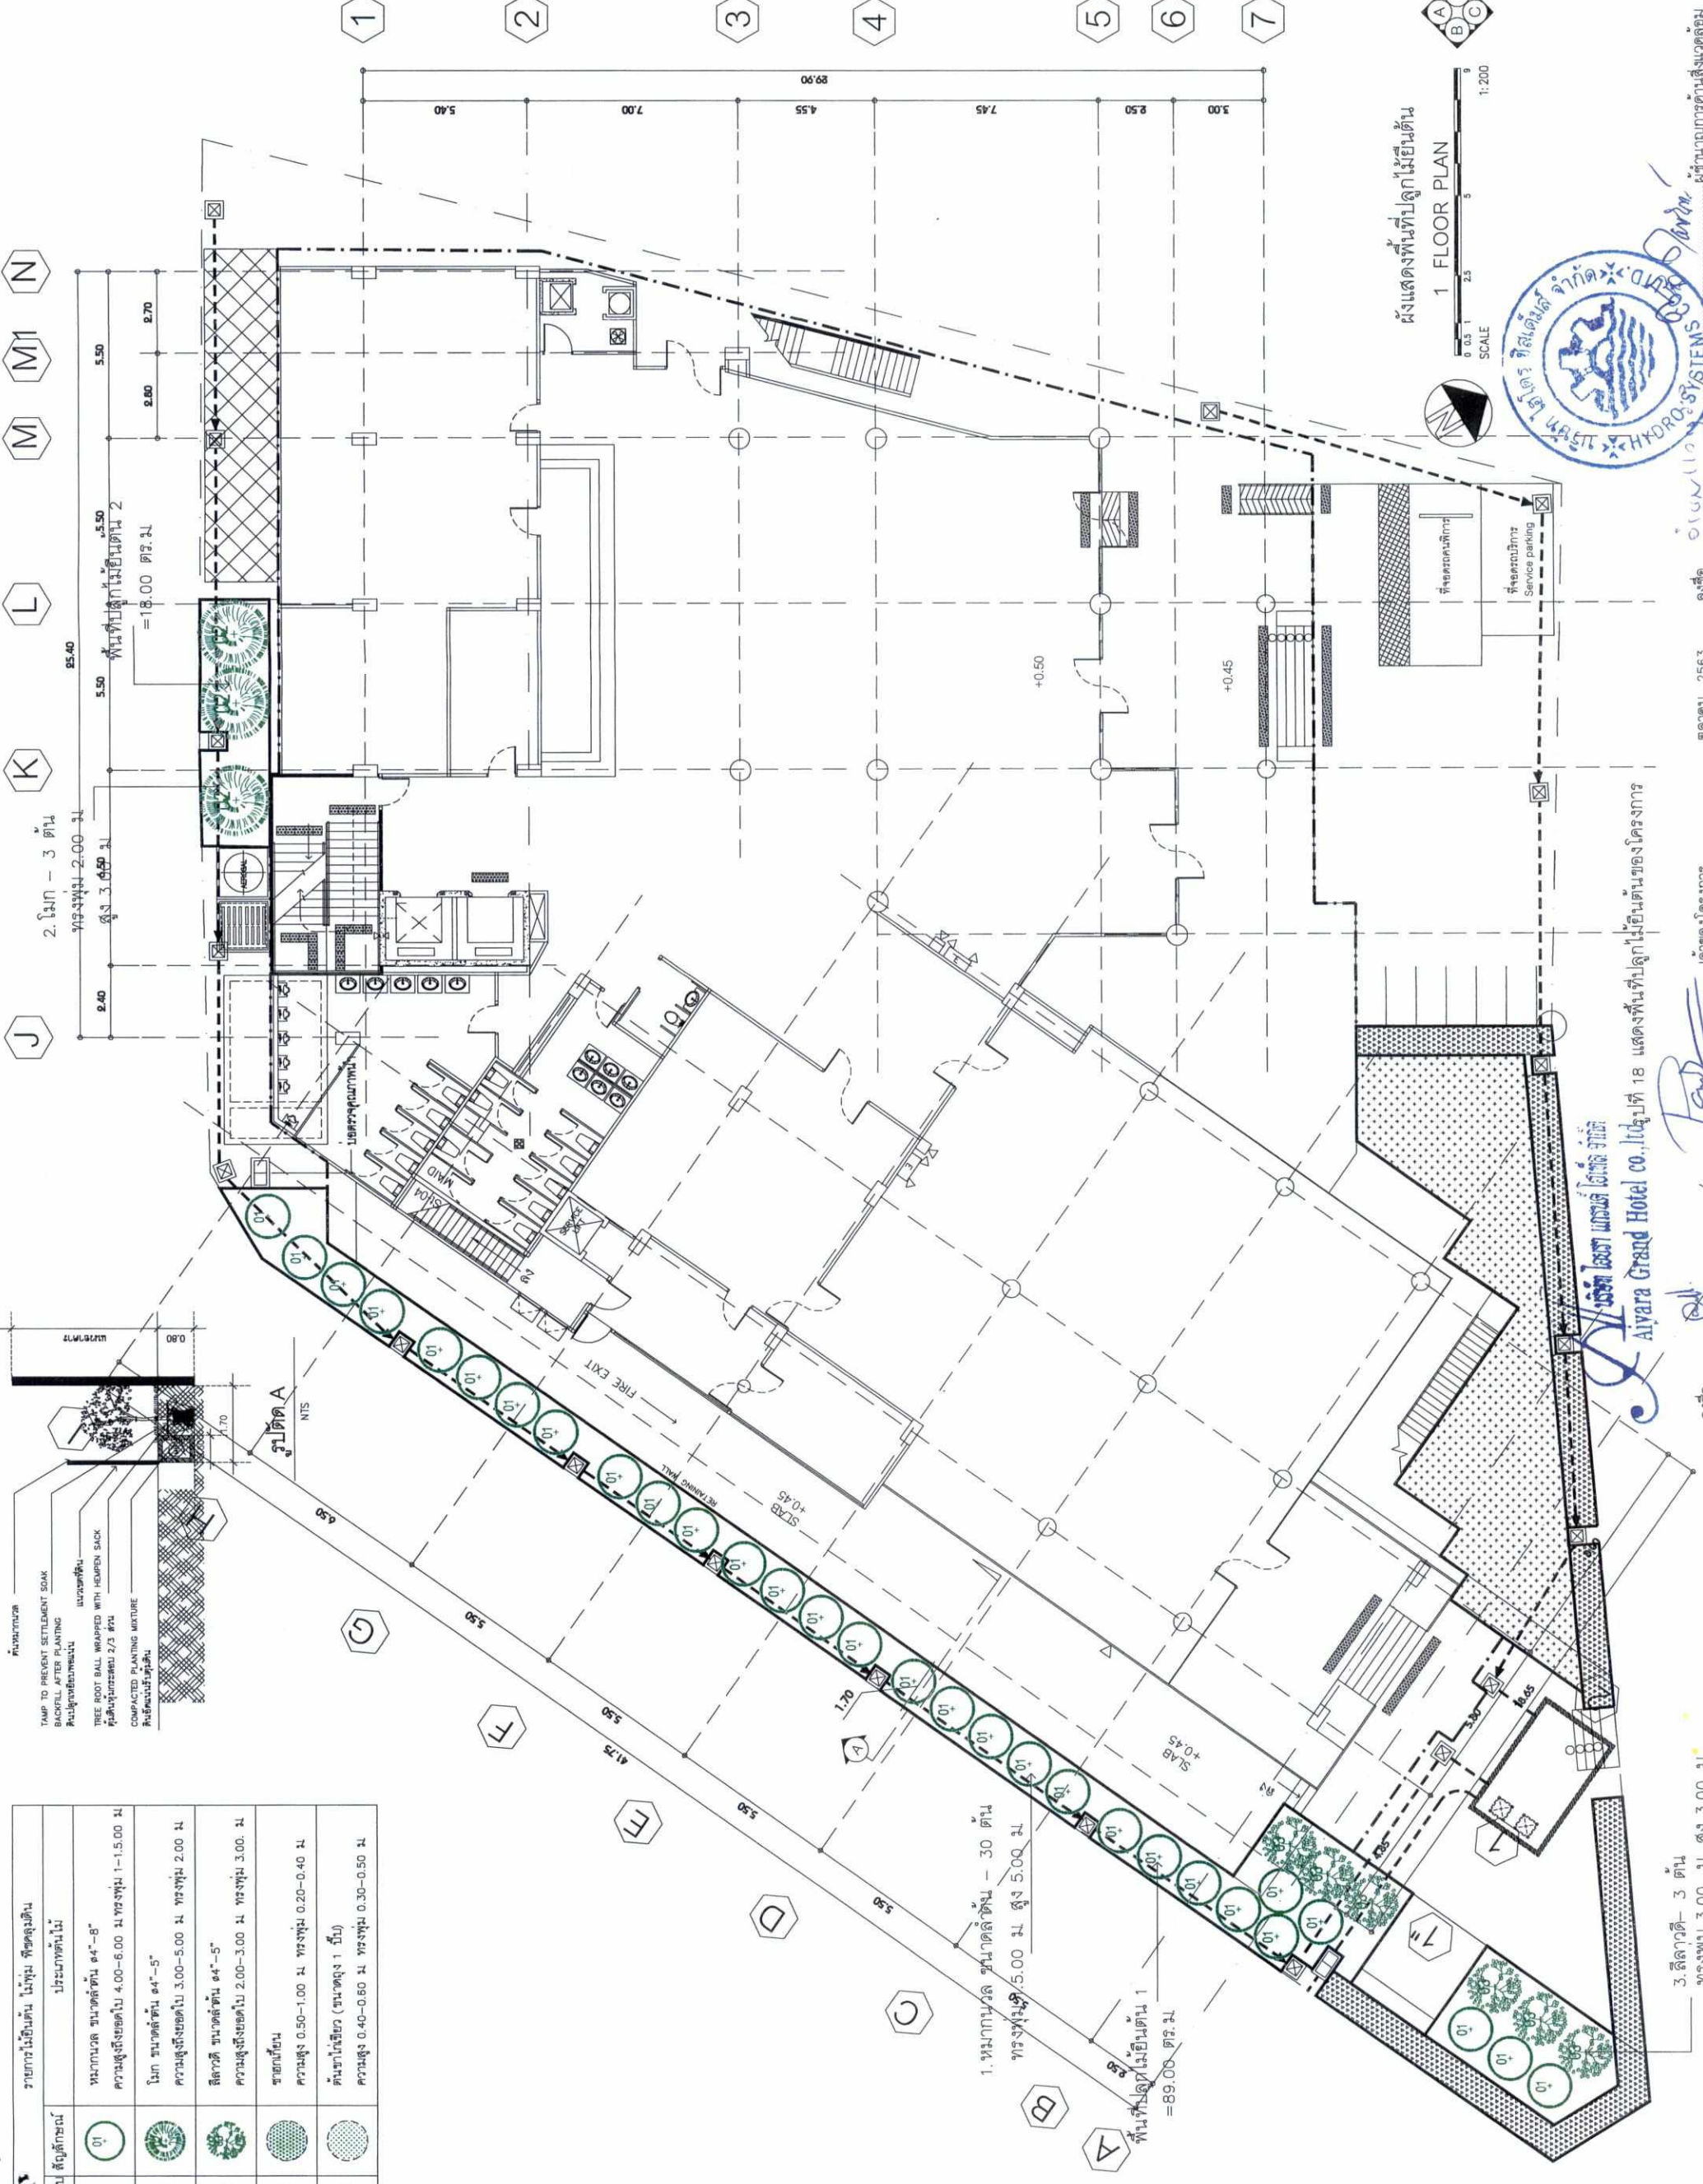
ผังแสดงพื้นที่ปลูกไม้ยืนต้น
1 FLOOR PLAN
SCALE 1:200

ลำดับ	สัญลักษณ์	รายการไม้ยืนต้น ไม้พุ่ม พืชคลุมดิน
1	01	หนามแดง ขนาดต้น ๕4"-8" ความสูงเฉลี่ยต้น 4.00-6.00 ม. พุ่ม 1-1.5.00 ม. พื้นที่ปลูกต้น 2.00-3.00 ม. พุ่ม 1-1.5.00 ม.
2	02	โกล ขนาดต้น ๕4"-5" ความสูงเฉลี่ยต้น 3.00-5.00 ม. พุ่ม 2.00 ม.
3	03	ลีลาวดี ขนาดต้น ๕4"-5" ความสูงเฉลี่ยต้น 2.00-3.00 ม. พุ่ม 3.00 ม.
4	04	ราชพฤกษ์ ความสูง 0.50-1.00 ม. พุ่ม 0.20-0.40 ม.
5	05	ต้นกล้วยไม้ (ขนาดสูง 1 นิ้ว) ความสูง 0.40-0.60 ม. พุ่ม 0.30-0.50 ม.

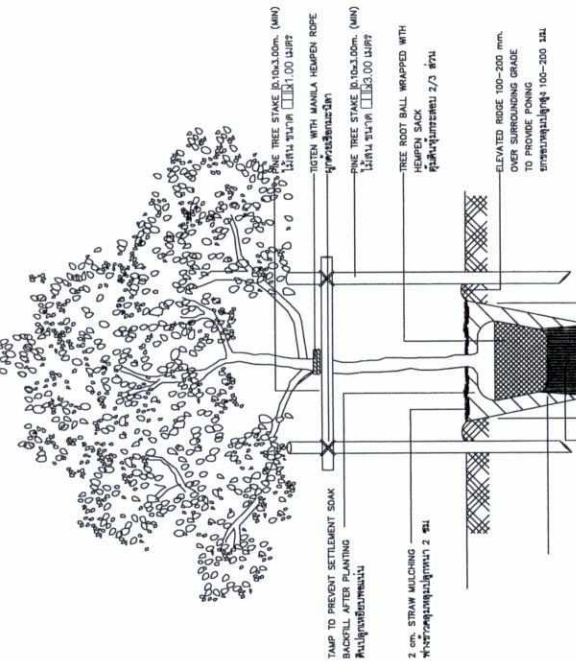
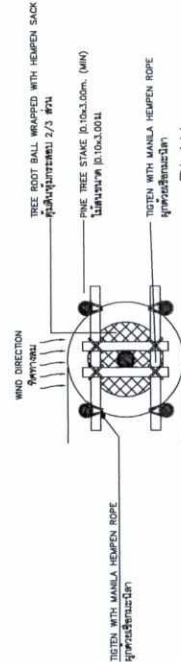
LARGE TREE PLANTING DETAIL

การปลูกไม้ยืนต้นขนาดใหญ่

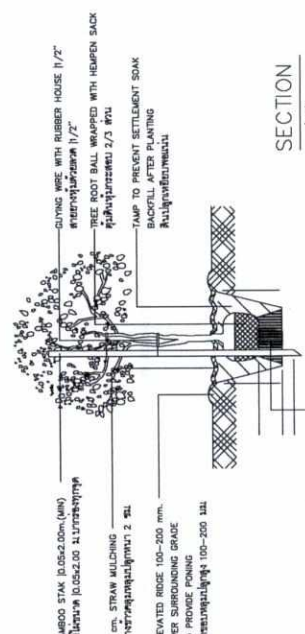
MEDIUM SHRUB PLANTING DETAIL

การปลูกไม้พุ่มขนาดกลาง

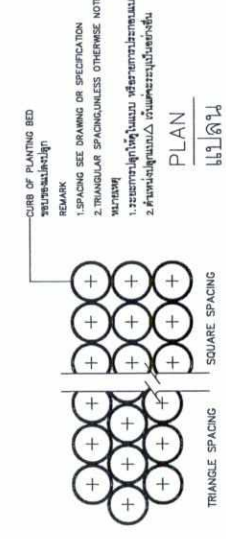
SPACING OF SHRUBS AND GROUNDCOVERS

การปลูกไม้พุ่มและไม้คลุมดิน
