เรื่อง แจ้งผลการพิจารณารายงานการประเมินผลกระทบสิ่งแวดล้อมโครงการ โรงแรม โอयर่าแกรนด์ 1 (ดัดแปลงและเปลี่ยนการใช้อาคาร) ของบริษัท โอयर่า แกรนด์ โฮเทล จำกัด

ตารางที่ 1 มาตรการป้องกันและแก้ไขผลกระทบสิ่งแวดล้อม และมาตรการติดตามตรวจสอบผลกระทบสิ่งแวดล้อม ที่โรงแรม โอयरราแกรนด์ 1 (ตัดแปลงและเปลี่ยนแปลงการใช้อาคาร) ของบริษัท โอयरรา แกรนด์ โฮเทล จำกัด ต้องยึดถือปฏิบัติอย่างเคร่งครัด

ตารางที่ 2 มาตรการป้องกันและแก้ไขผลกระทบสิ่งแวดล้อม โครงการ โรงแรม โอทยาน แกรงค์ 1 (ตัดแปลงและเปลี่ยนแปลงโครงสร้างและปรับปรุงอาคาร)

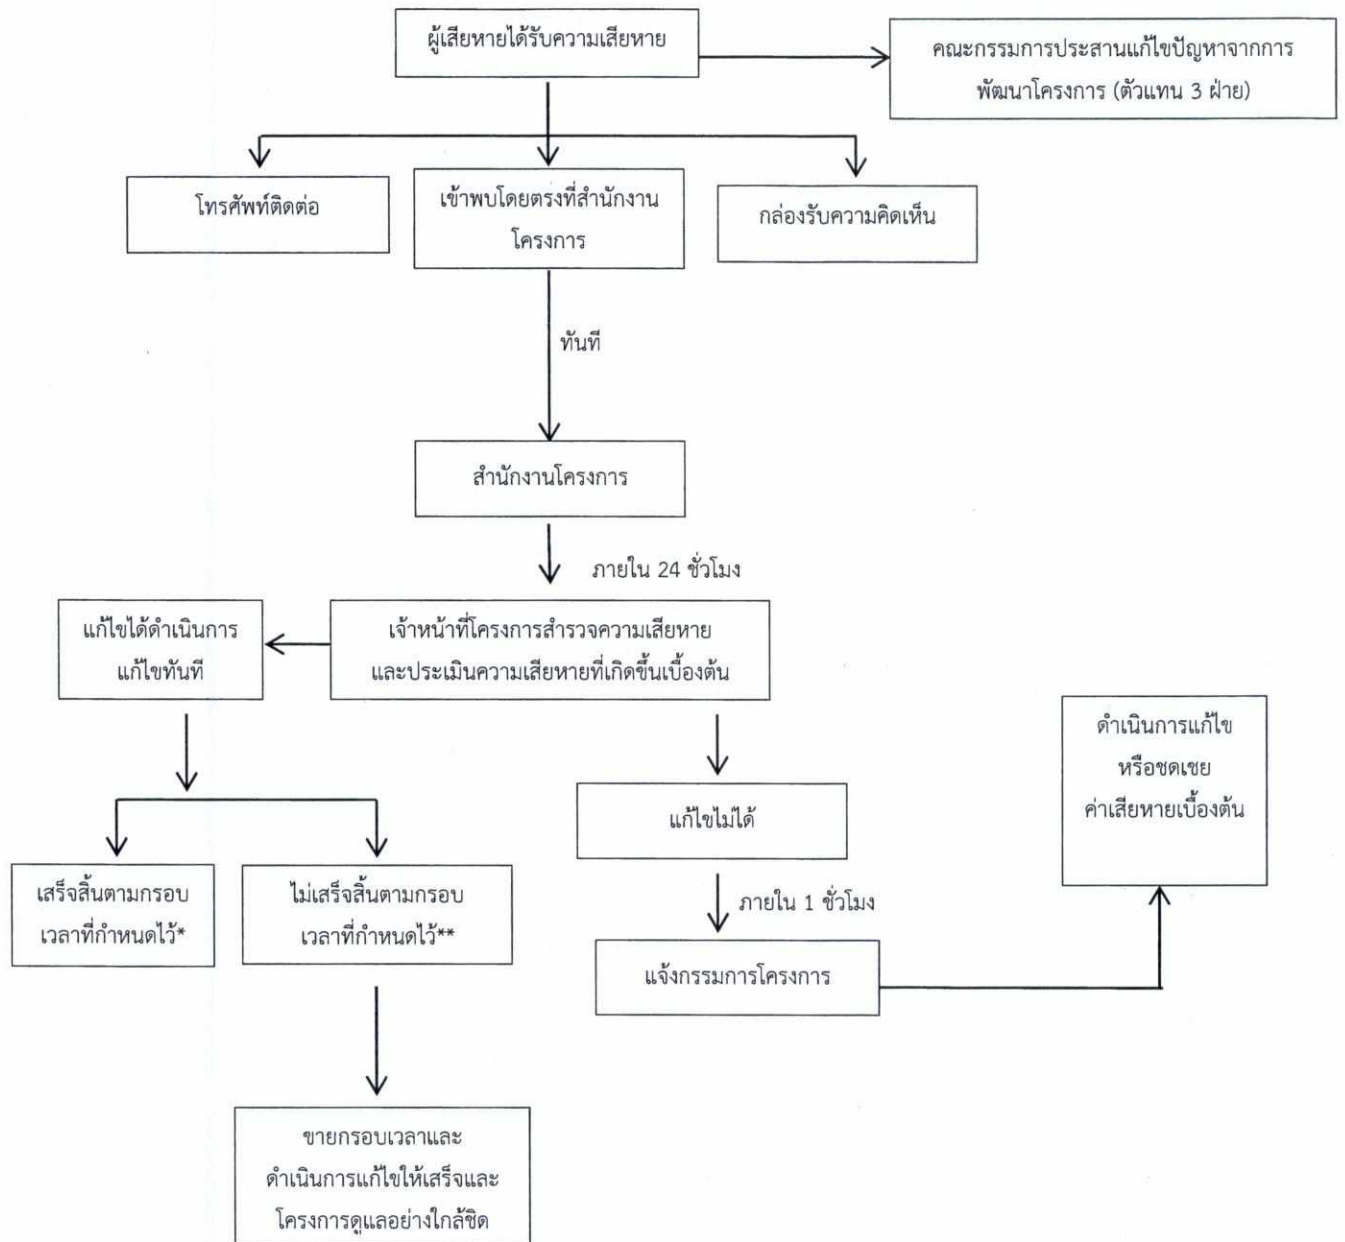
* แจ้งให้ทราบถึงผลการแก้ไขตามกรอบเวลาที่กำหนดให้กับผู้ร้องเรียน และคณะกรรมการประสานแก้ไขปัญหาจากการพัฒนาโครงการ

** ในกรณีแก้ไขปัญหามือร้องเรียนไม่แล้วเสร็จภายในกรอบเวลาที่แจ้งไว้ จะแจ้งผู้ร้องเรียนและคณะกรรมการประสานแก้ไขปัญหาจากการพัฒนาโครงการให้ทราบล่วงหน้าอย่างน้อย 7 วัน พร้อมเหตุผลที่ไม่สามารถแก้ไขปัญหตามกรอบเวลาดังกล่าว และกำหนดกรอบเวลาในการแก้ไขปัญหาใหม่ และแจ้งผู้ร้องเรียนและคณะกรรมการฯ และทำการแก้ไขปัญหาให้แล้วเสร็จ โดยการแจ้งความก้าวหน้าการแก้ไขปัญหาให้ครบ 7 วัน เช่นเดิมจนกว่าจะแก้ไขแล้วเสร็จ
