เรื่อง แจ้งผลการพิจารณารายงานการประเมินผลกระทบสิ่งแวดล้อมโครงการโรงแรม ดาวา เฟส 2 ของบริษัท
ลา구나 แกรนด์ จำกัด

มาตรการป้องกันและแก้ไขผลกระทบสิ่งแวดล้อม
และมาตรการติดตามตรวจสอบผลกระทบสิ่งแวดล้อม
ที่โครงการโรงแรม ดาว่า เฟส 2
ของบริษัท ลากูน่า แกรนด์ จำกัด
ตั้งอยู่ที่ หมู่ที่ 1 ตำบลเชิงทะเล อำเภอถลาง จังหวัดภูเก็ต
ต้องยึดถือปฏิบัติตามอย่างเคร่งครัด

ตารางที่ 1 มาตรการป้องกันและแก้ไขผลกระทบสิ่งแวดล้อม และมาตรการติดตามตรวจสอบผลกระทบสิ่งแวดล้อมโครงการโรงแรม ดาว่า เฟส 2 ของบริษัท ลา구나 แกรนด์ จำกัด

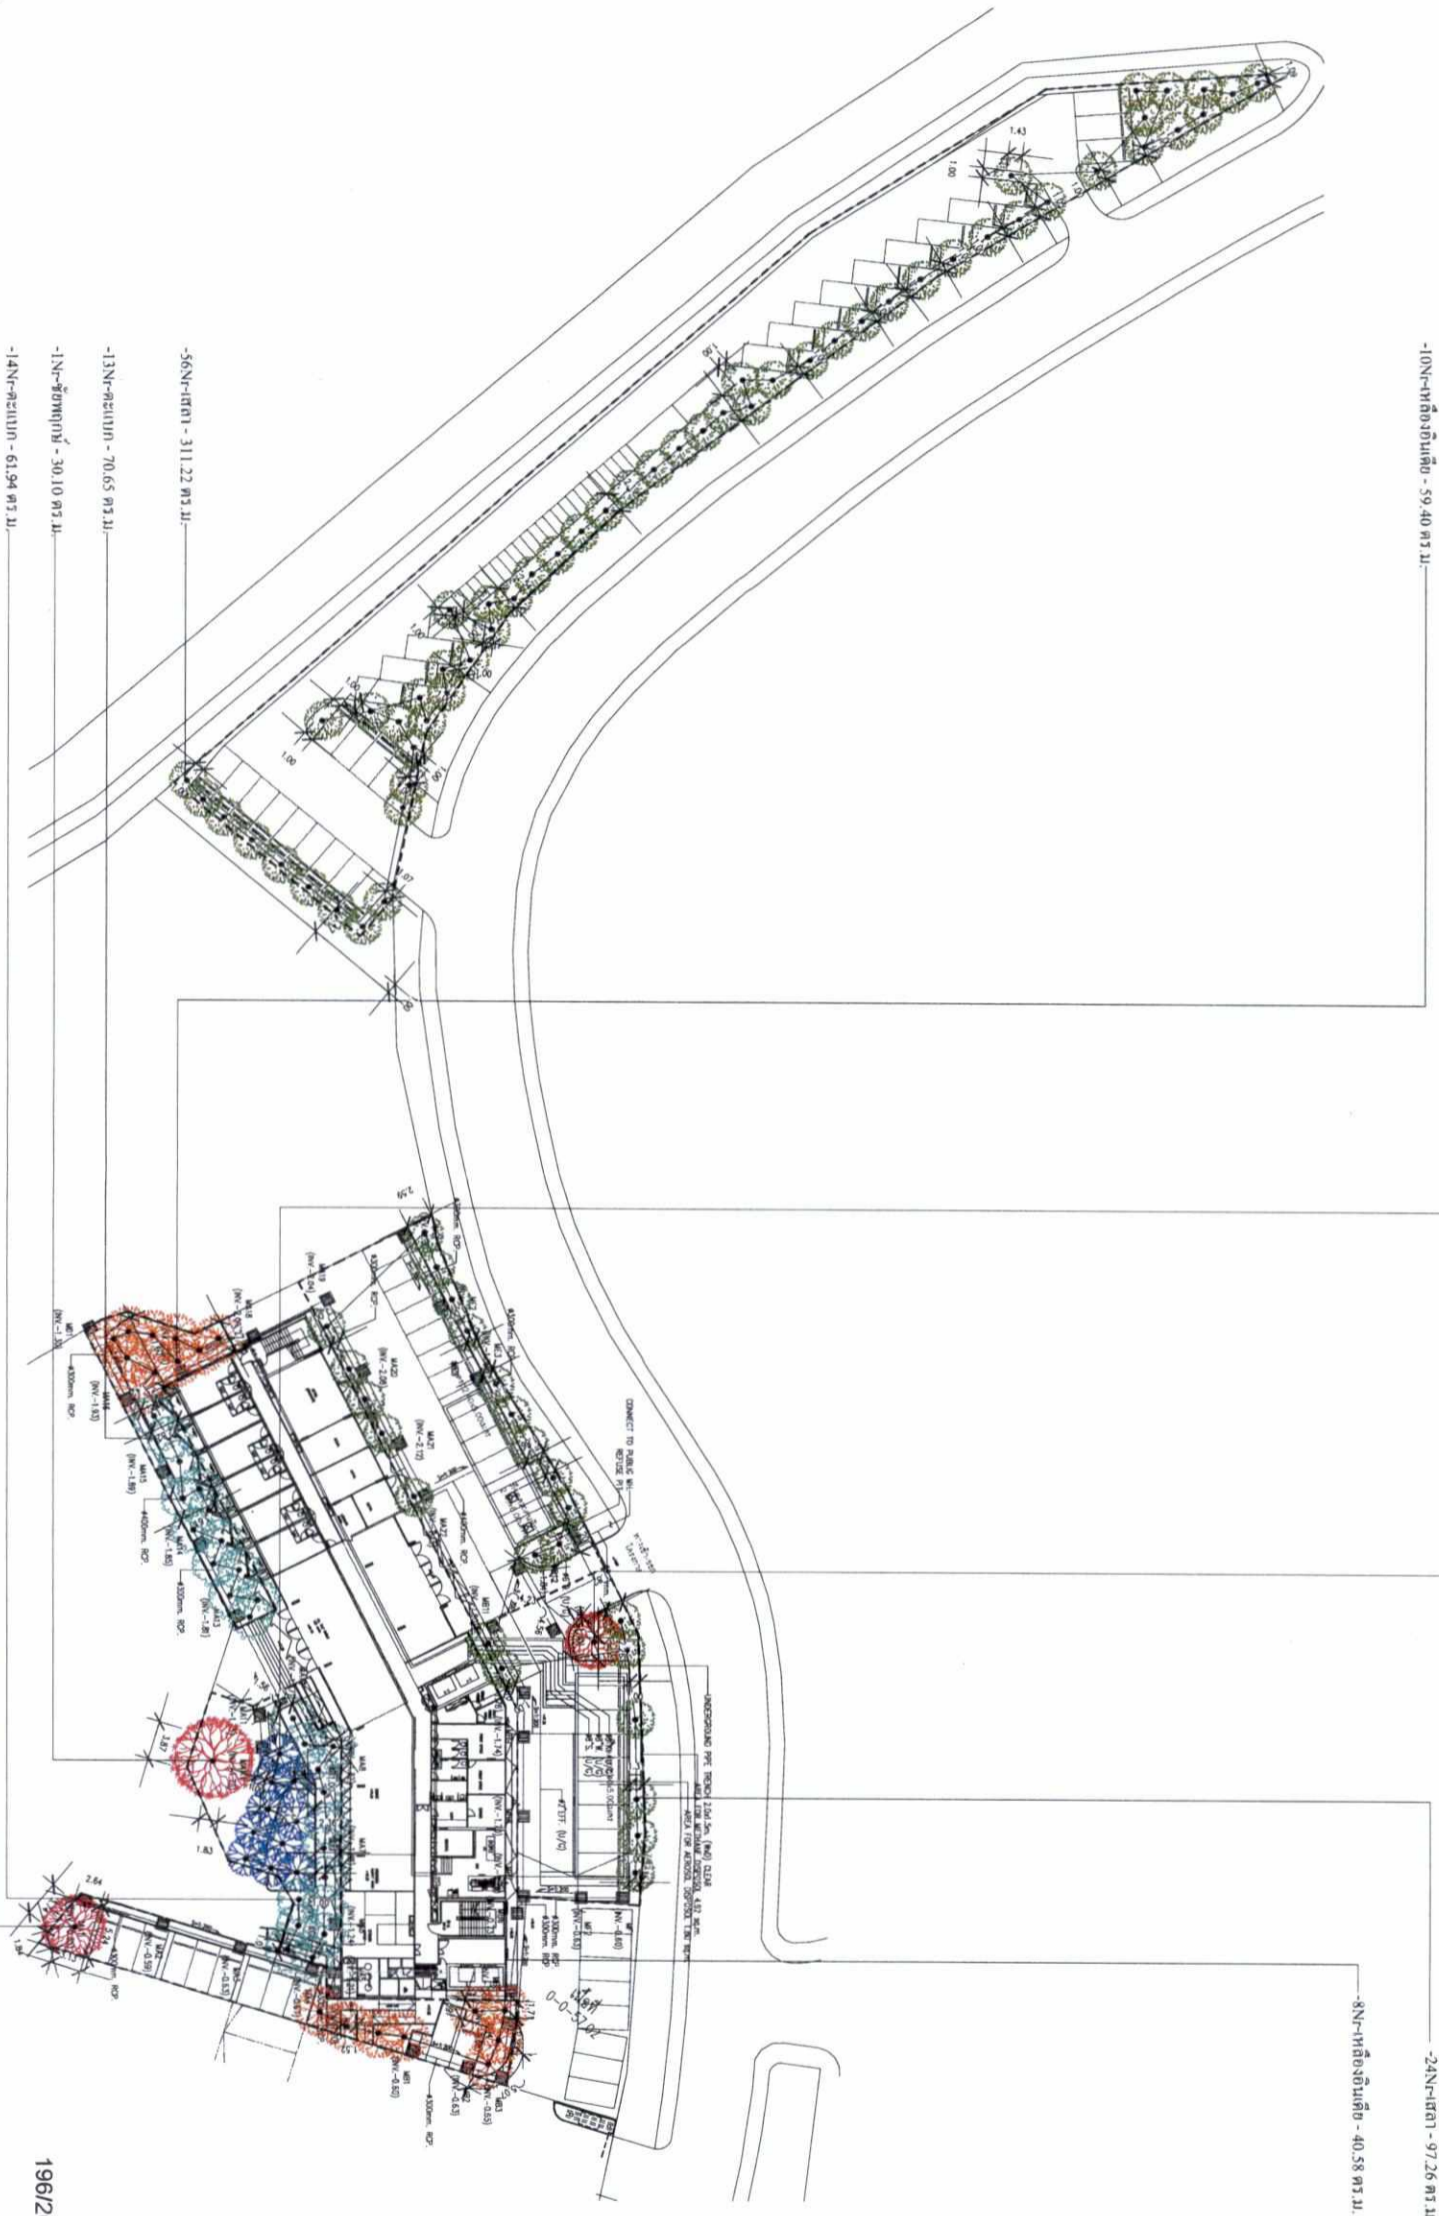
รูปที่ 21 ผังแสดงไม้ยืนต้น

สัญลักษณ์ ลำดับ	ชื่อทางวิทยาศาสตร์	ชื่อภาษาไทย	ความสูง (ม.)	ทรงพุ่ม (ม.)	ขนาดลำต้น (นิ้ว)	จำนวนต้น	พื้นที่ (ตร.ม.)	
A	Tabebuia chrysantha	เหลืองอินทผลุ	6.00	4.00	6"	18	99.98	
B	Lagerstroemia loudoni	เสดดา	6.00	4.00	6"	80	408.48	
C	Cassia javanica	ชัชฎาภย์	8.00-10.00	6.00-8.00	12"-15"	3	60.35	
D	Lagerstroemia forburda	ตะบอง	6.00	4.00	6"	27	132.59	
E	Sweetenia macrophylla king	มะชอกกาปิงเต็ก	6.00	4.00	6"	10	71.67	
TOTAL							138	773.07
