เรื่อง แจ้งผลการพิจารณารายงานการประเมินผลกระทบสิ่งแวดล้อมโครงการ โรงพยาบาลกรุงเทพสุราษฎร์
(ส่วนขยาย) ของบริษัท โรงพยาบาลกรุงเทพสุราษฎร์ จำกัด

ตารางที่ 1 มาตรการป้องกันและแก้ไขผลกระทบสิ่งแวดล้อม และมาตรการติดตามตรวจสอบผลกระทบสิ่งแวดล้อม
โครงการ โรงพยาบาลกรุงเทพสุราษฎร์ (ส่วนขยาย) ตั้งอยู่ที่ 179,179/1 หมู่ที่ 1 ตำบลวัดประดู่ อำเภอเมืองสุราษฎร์ธานี จังหวัดสุราษฎร์ธานี

โครงการโรงพยาบาลกรุงเทพสุราษฎร์ (ส่วนขยาย) ตั้งอยู่ที่ 179,179/1 หมู่ที่ 1 ตำบลวัดประตู่ อำเภอเมืองสุราษฎร์ธานี จังหวัดสุราษฎร์ธานี (ระยะก่อสร้าง)

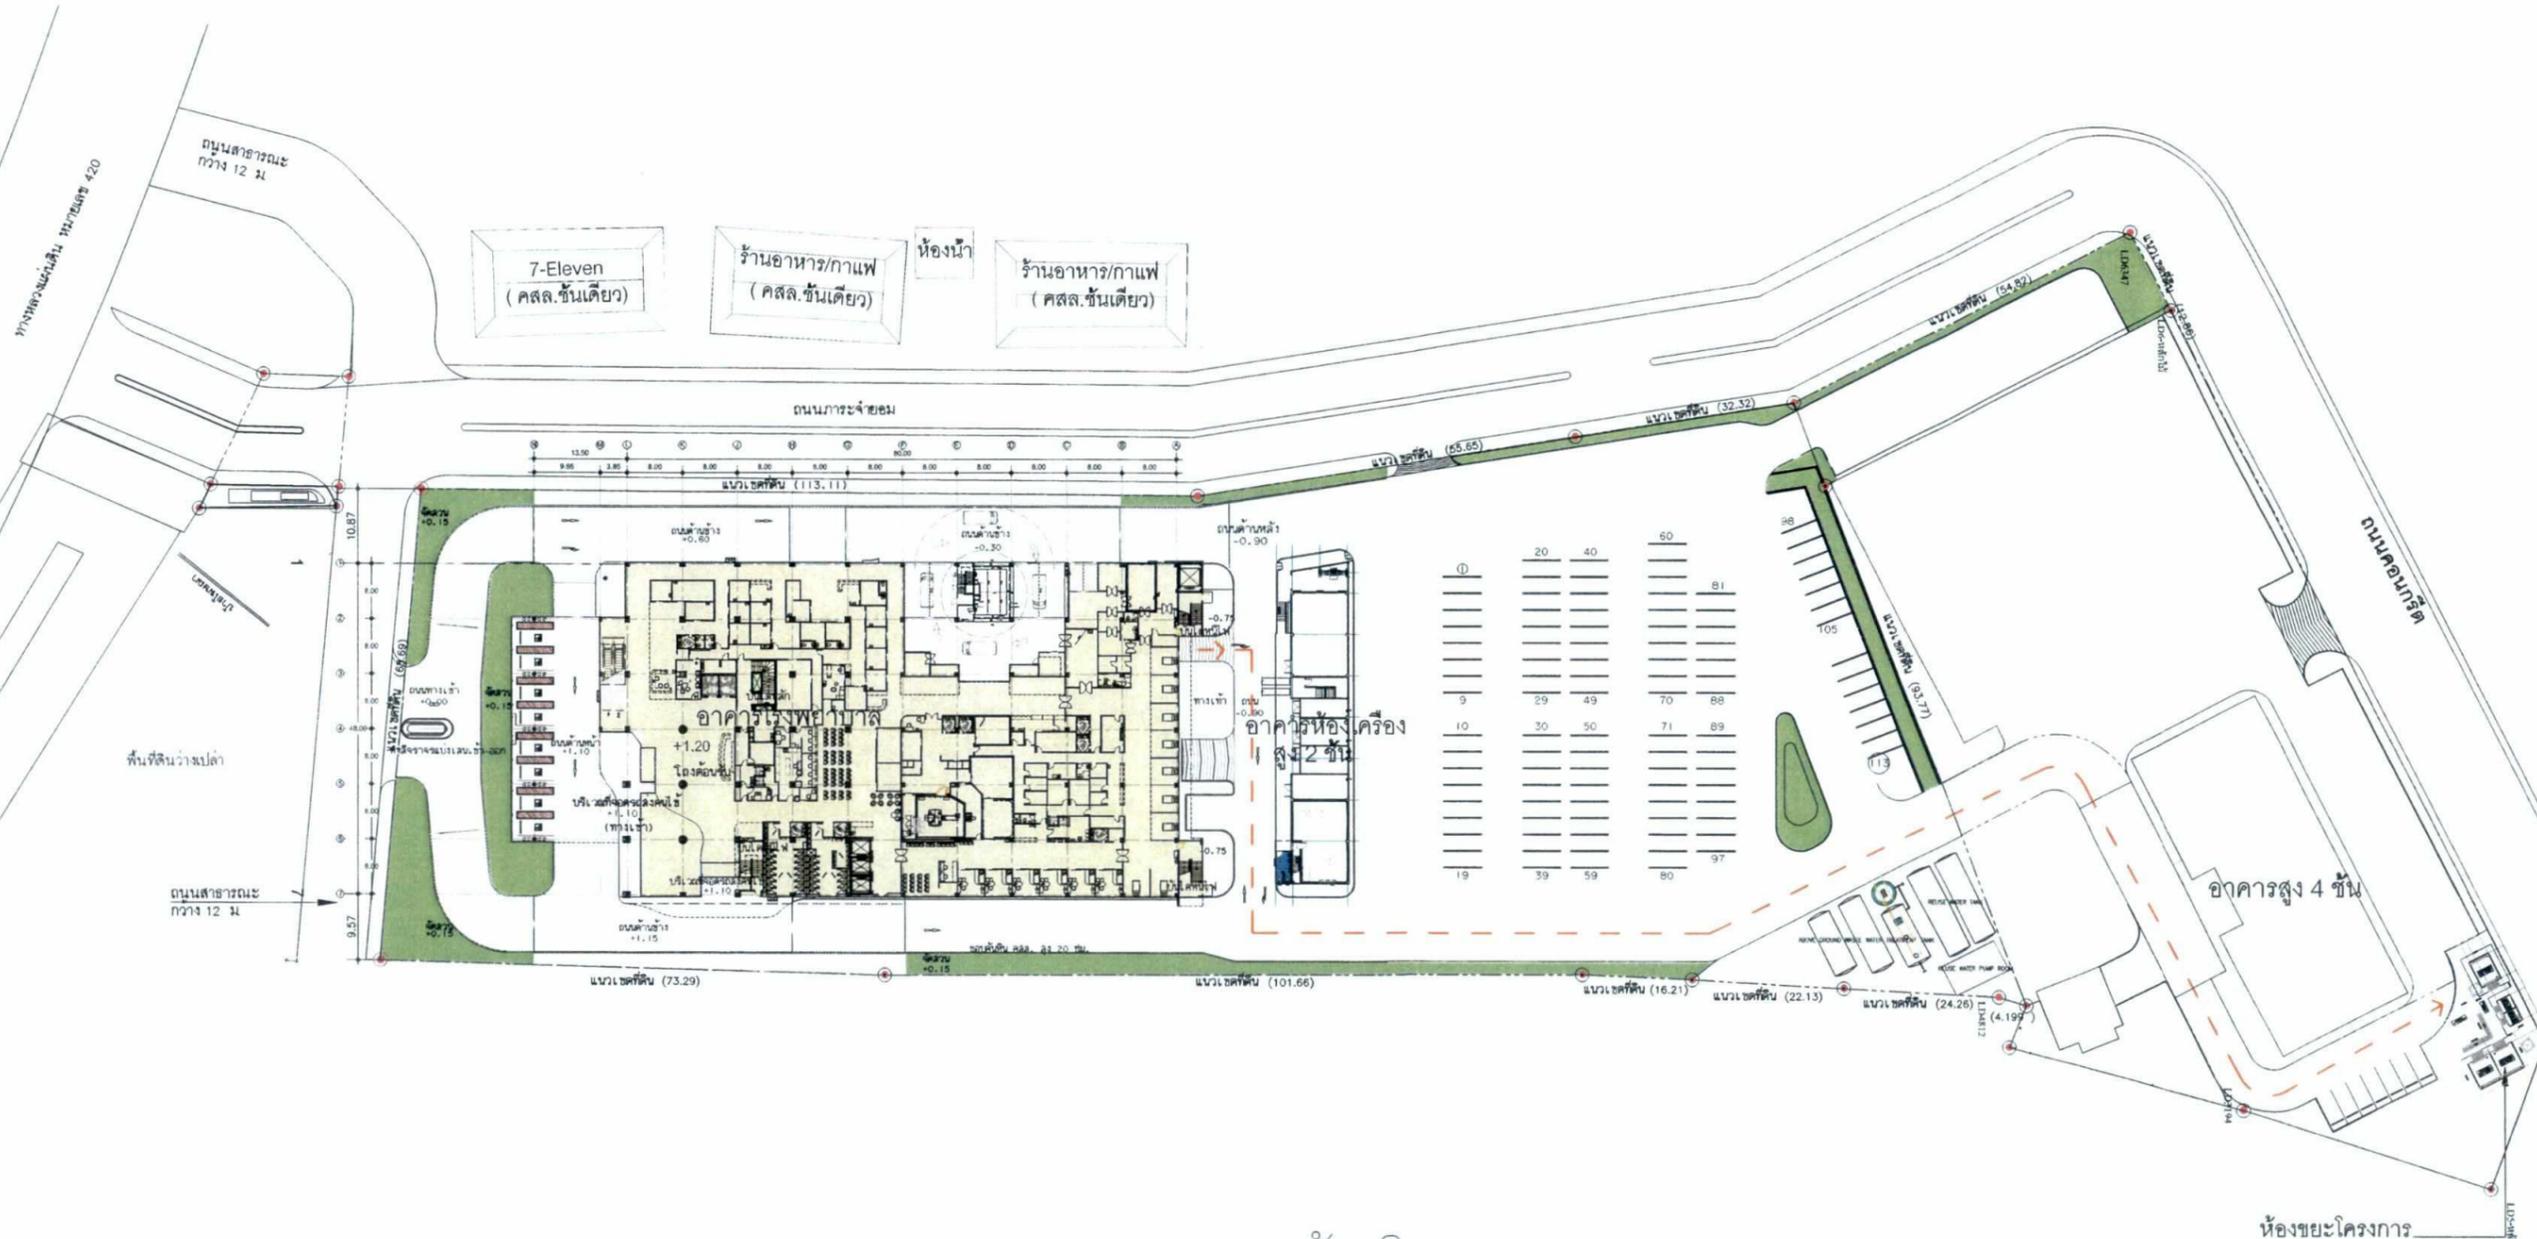
รูปที่ 2 ผังบริเวณโครงการ

ผังบริเวณ
มาตราส่วน 1:1000

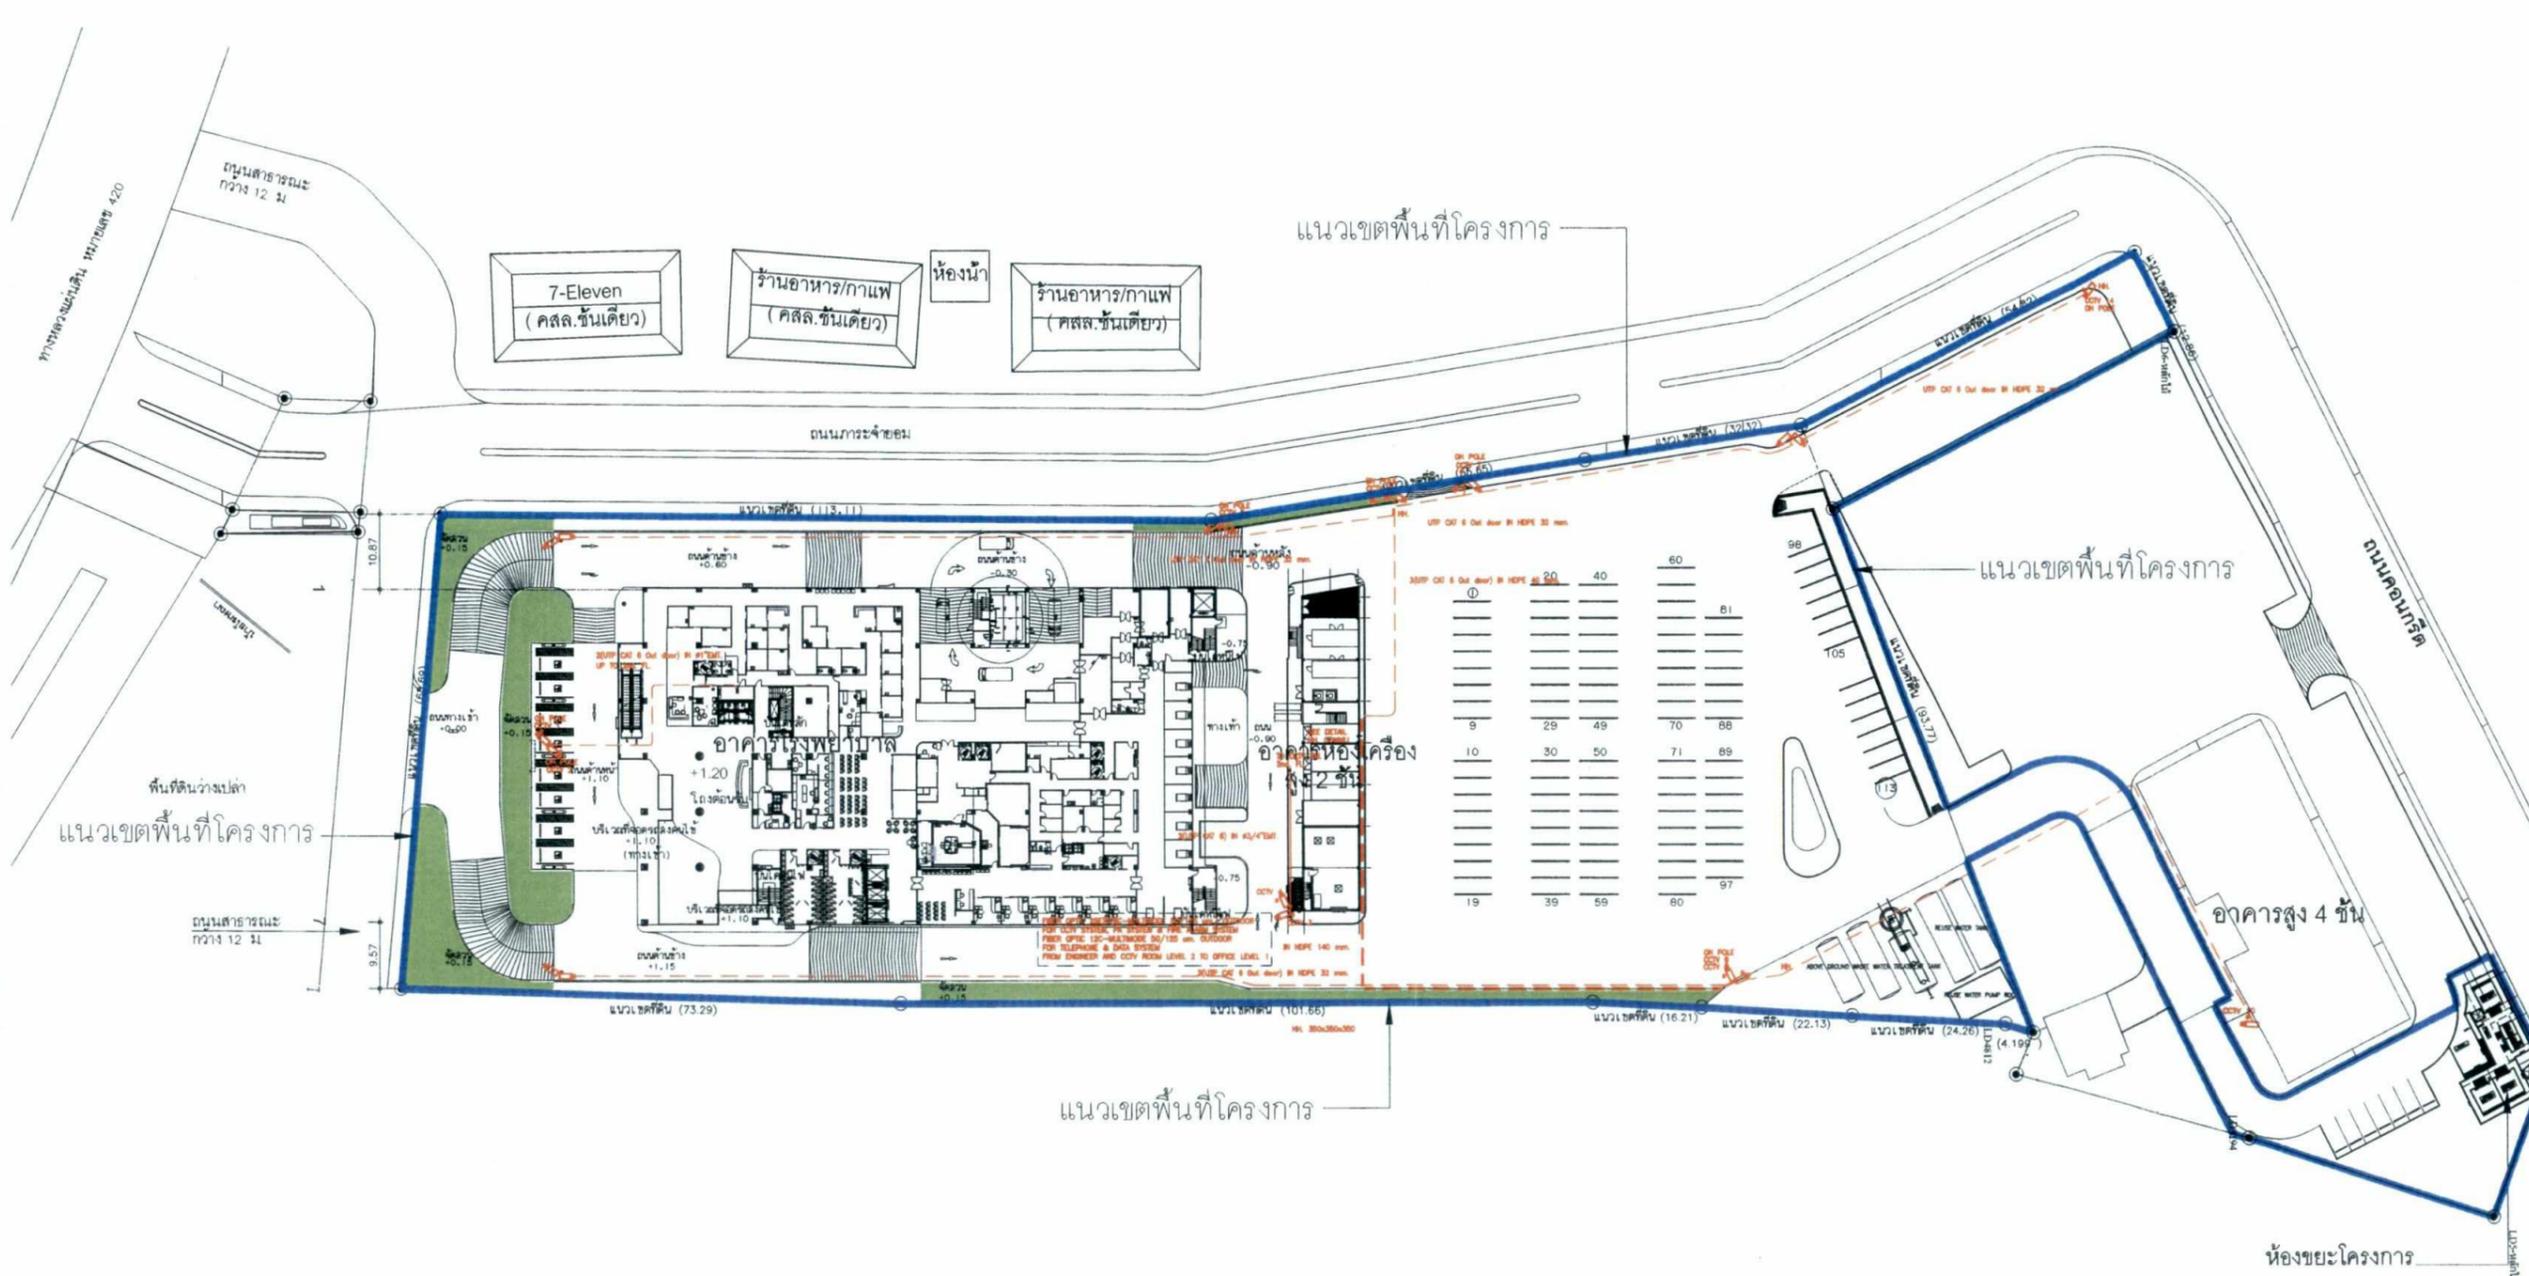
รูปที่ 10 ผังติดตั้งกล้องวงจรปิด (CCTV) บริเวณพื้นที่โครงการ

แบบแสดงระบบกล้องโทรทัศน์วงจรปิดสำหรับฝั่งบริเวณ
