เรื่อง แจ้งผลการพิจารณารายงานผลกระทบสิ่งแวดล้อมเบื้องต้นโครงการโรงแรม ยাত্রา เกะยาวใหญ่  
รีสอร์ท (Yatra Koh Yao Yai Resort) ของบริษัท เคซี เกะยาวใหญ่ รีสอร์ท จำกัด

มาตรการป้องกันและแก้ไขผลกระทบสิ่งแวดล้อม  
และมาตรการติดตามตรวจสอบผลกระทบสิ่งแวดล้อม  
ที่โครงการโรงแรม ยাত্রา เกะยาวใหญ่ รีสอร์ท  
(Yatra Koh Yao Yai Resort)

ของบริษัท เคซี เกะยาวใหญ่ รีสอร์ท จำกัด

ตั้งอยู่ หมู่ที่ 1 บ้านคลองเหี้ย ตำบลเกาะยาวใหญ่ อำเภอเกาะยาว จังหวัดพังงา

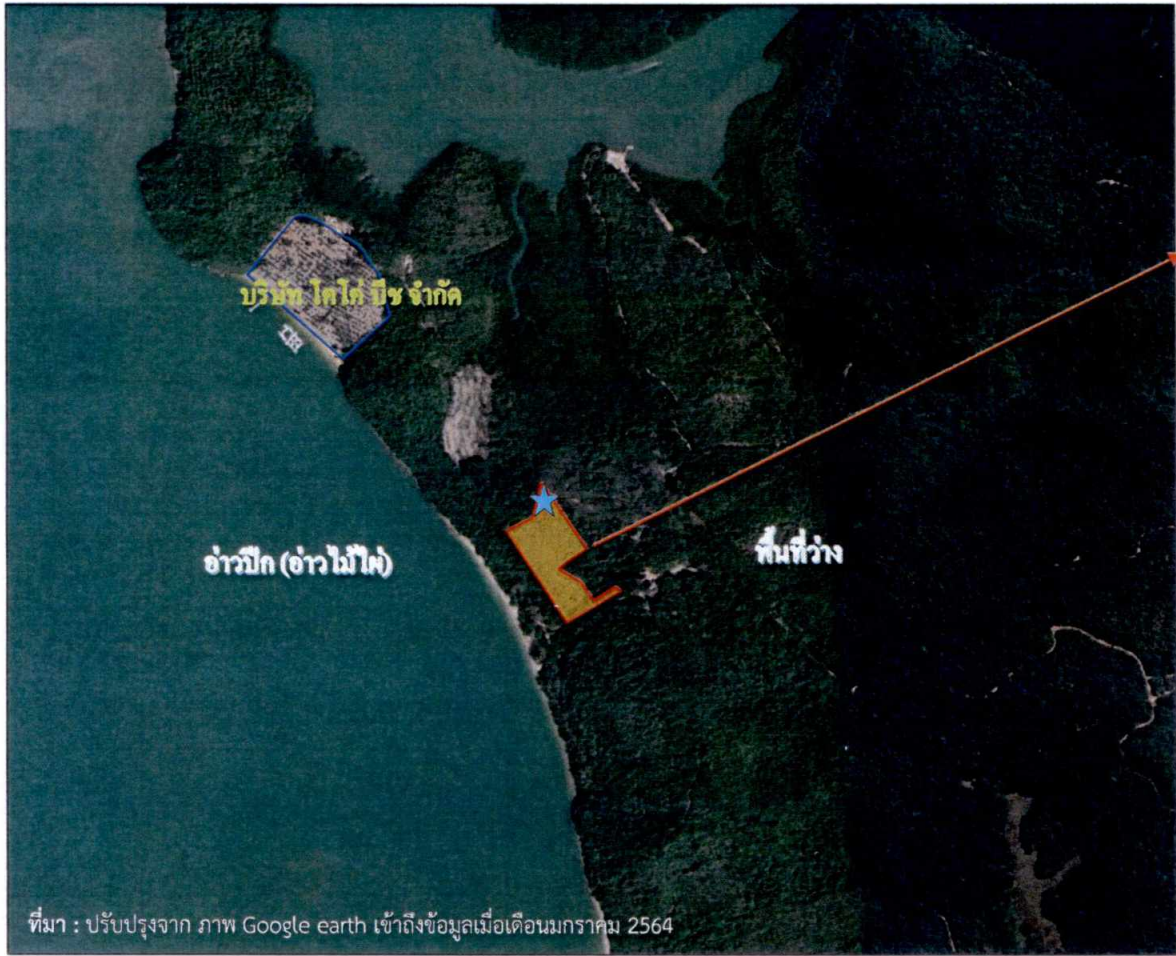
รูปที่ 10 ตำแหน่งจุดตรวจวัดคุณภาพอากาศ เสียง และแรงสั่นสะเทือนของโครงการ ระยะก่อสร้าง

★ จุดตรวจวัดคุณภาพสิ่งแวดล้อมบริเวณด้านทิศเหนือของโครงการ
