รายงานการศึกษาด้านสิ่งแวดล้อม
เพื่อประกอบการพิจารณาอนุญาตให้ต่ออายุประทานบัตร

โครงการเหมืองแร่หินอุตสาหกรรมชนิดหินปูน (เพื่ออุตสาหกรรมก่อสร้าง)
คำขอต่ออายุประทานบัตรที่ 3/2562 (ประทานบัตรที่ 25610/15631)
ของนายทัศนัย พันธุ์ประเสริฐ
ร่วมแผนผังโครงการทำเหมืองเดียวกันกับ
คำขอต่ออายุประทานบัตรที่ 2/2562 (ประทานบัตรที่ 25569/15630)
ของบริษัท พันธุ์ประเสริฐเพชรศิลา จำกัด
ตั้งอยู่ที่ตำบลซับไม้แดง อำเภอบึงสามพัน จังหวัดเพชรบูรณ์

เมษายน 2565

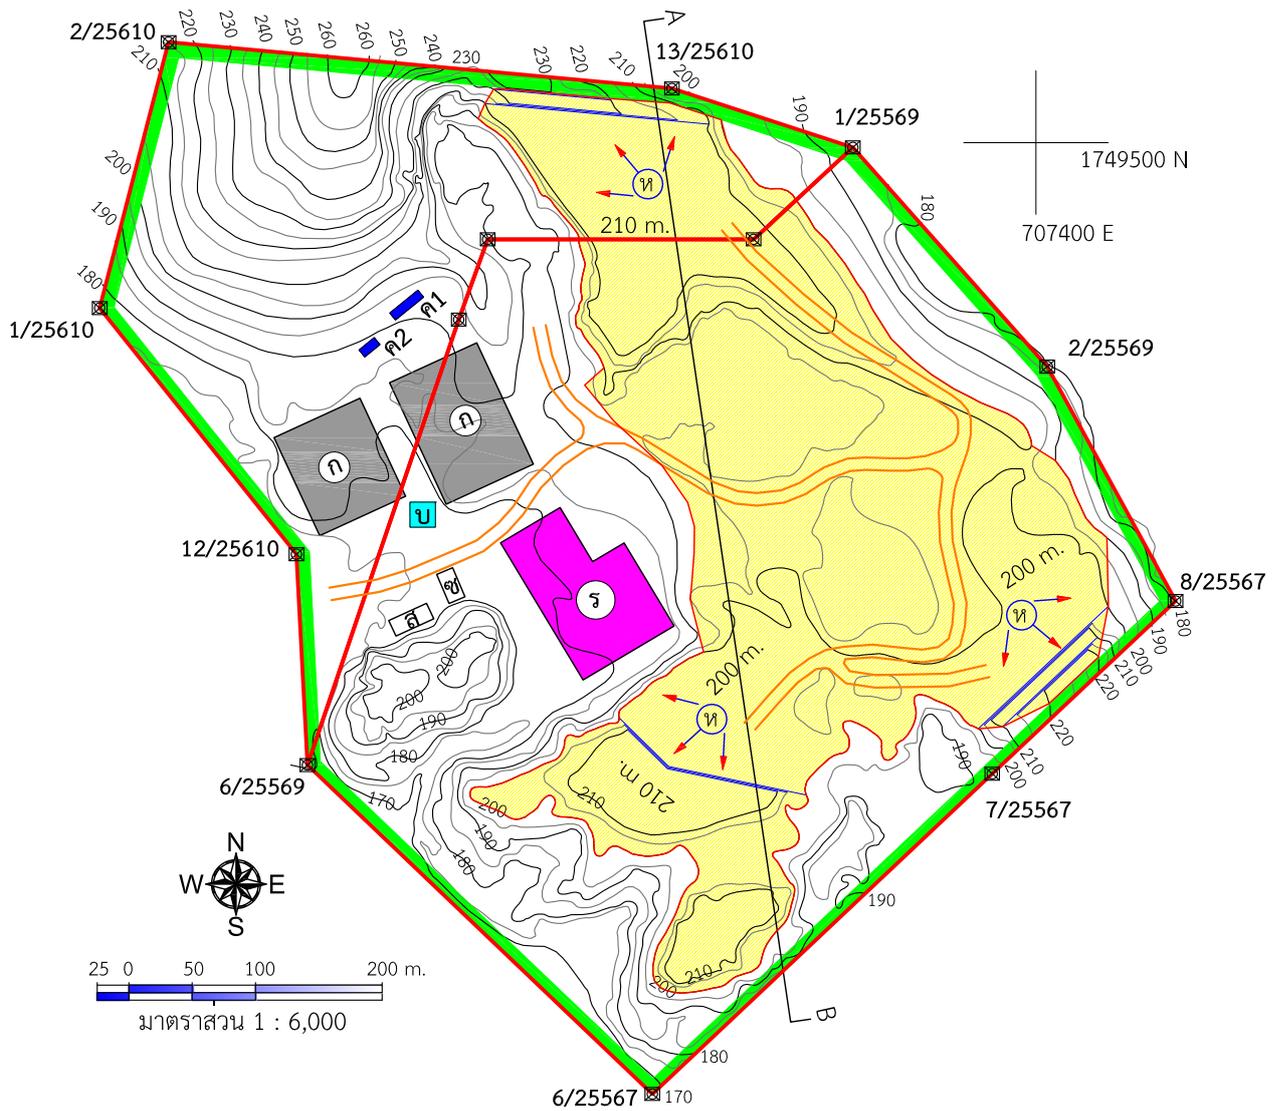
แสดงสภาพหน้าเหมืองและภาพตัดขวางตั้งแต่ปัจจุบัน-สิ้นอายุประทานบัตรเดิม

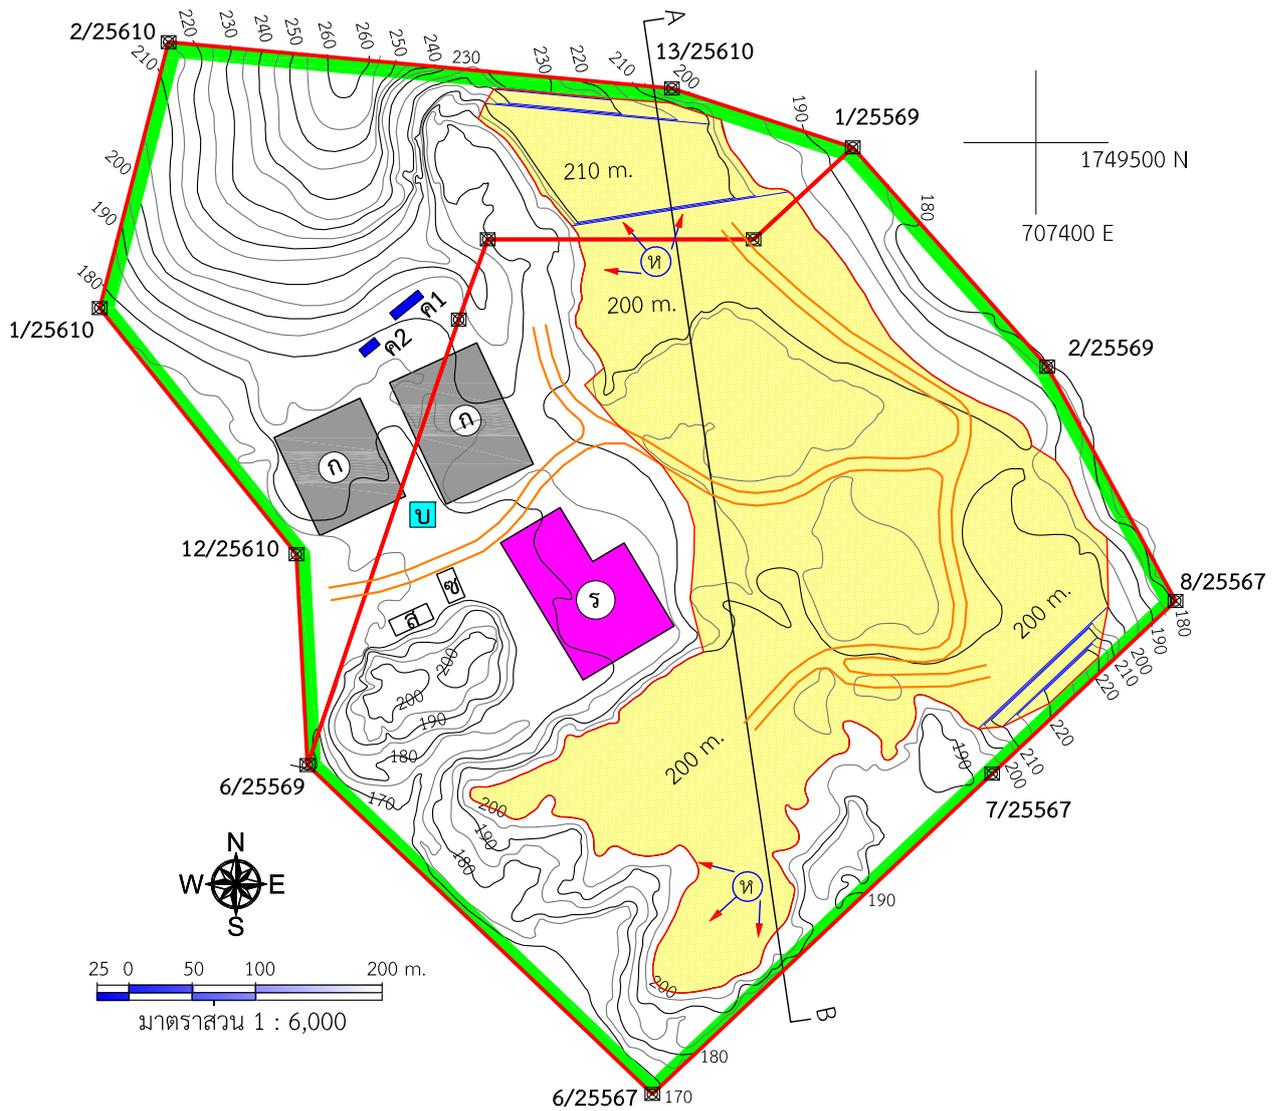
แสดงสภาพหน้าเหมืองและภาพตัดขวางเมื่อสิ้นสุดการทำเหมืองปีที่ 1

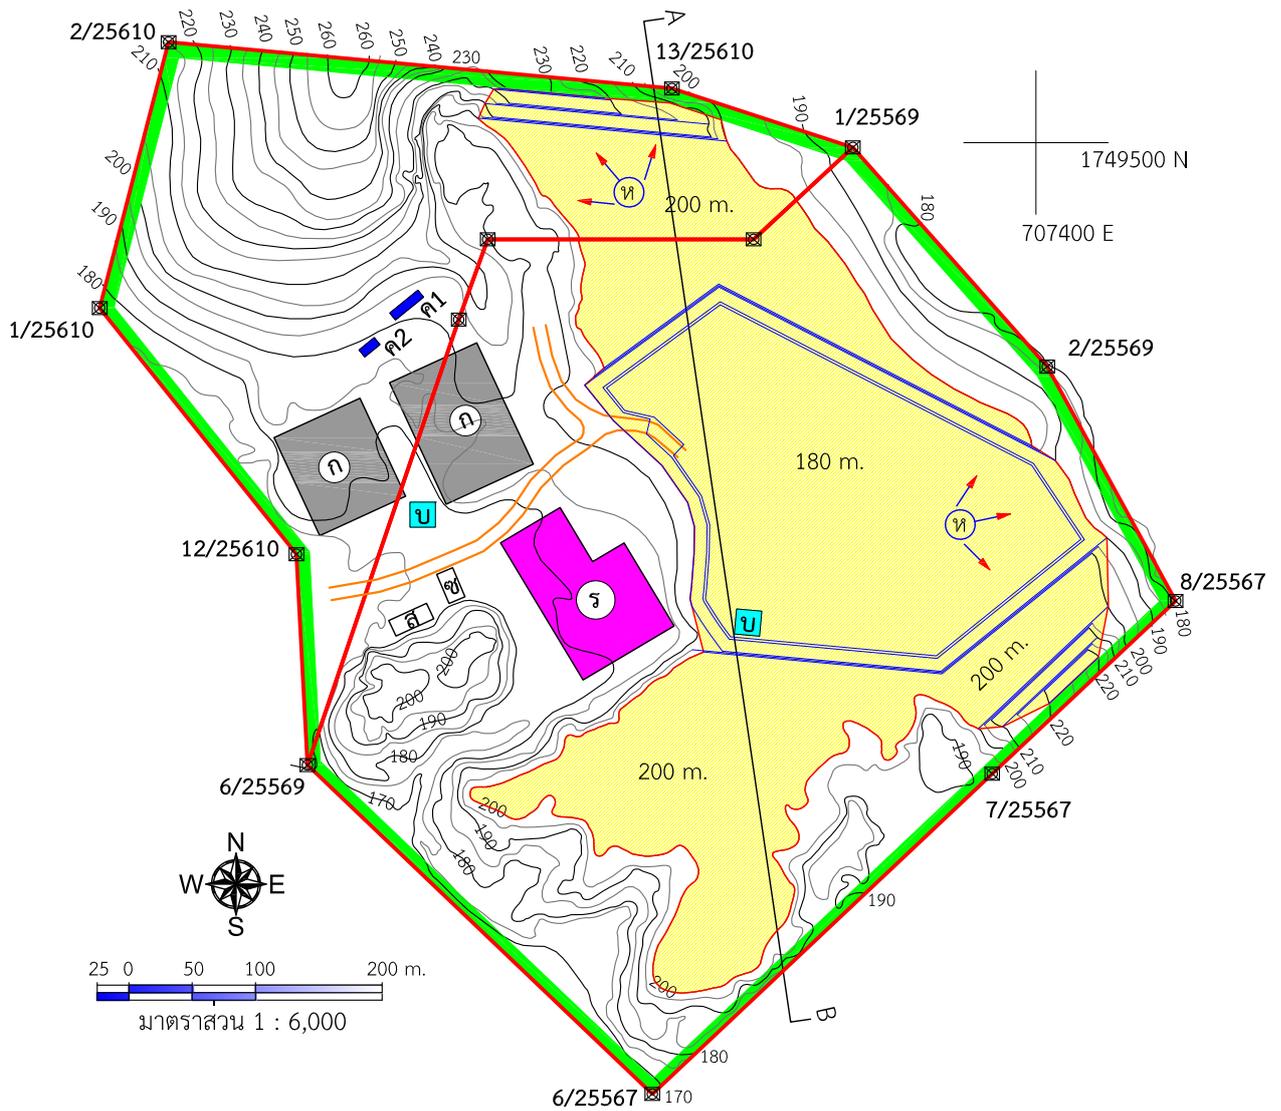
แสดงสภาพหน้าเหมืองและภาพตัดขวางเมื่อสิ้นสุดการทำเหมืองปีที่ 2

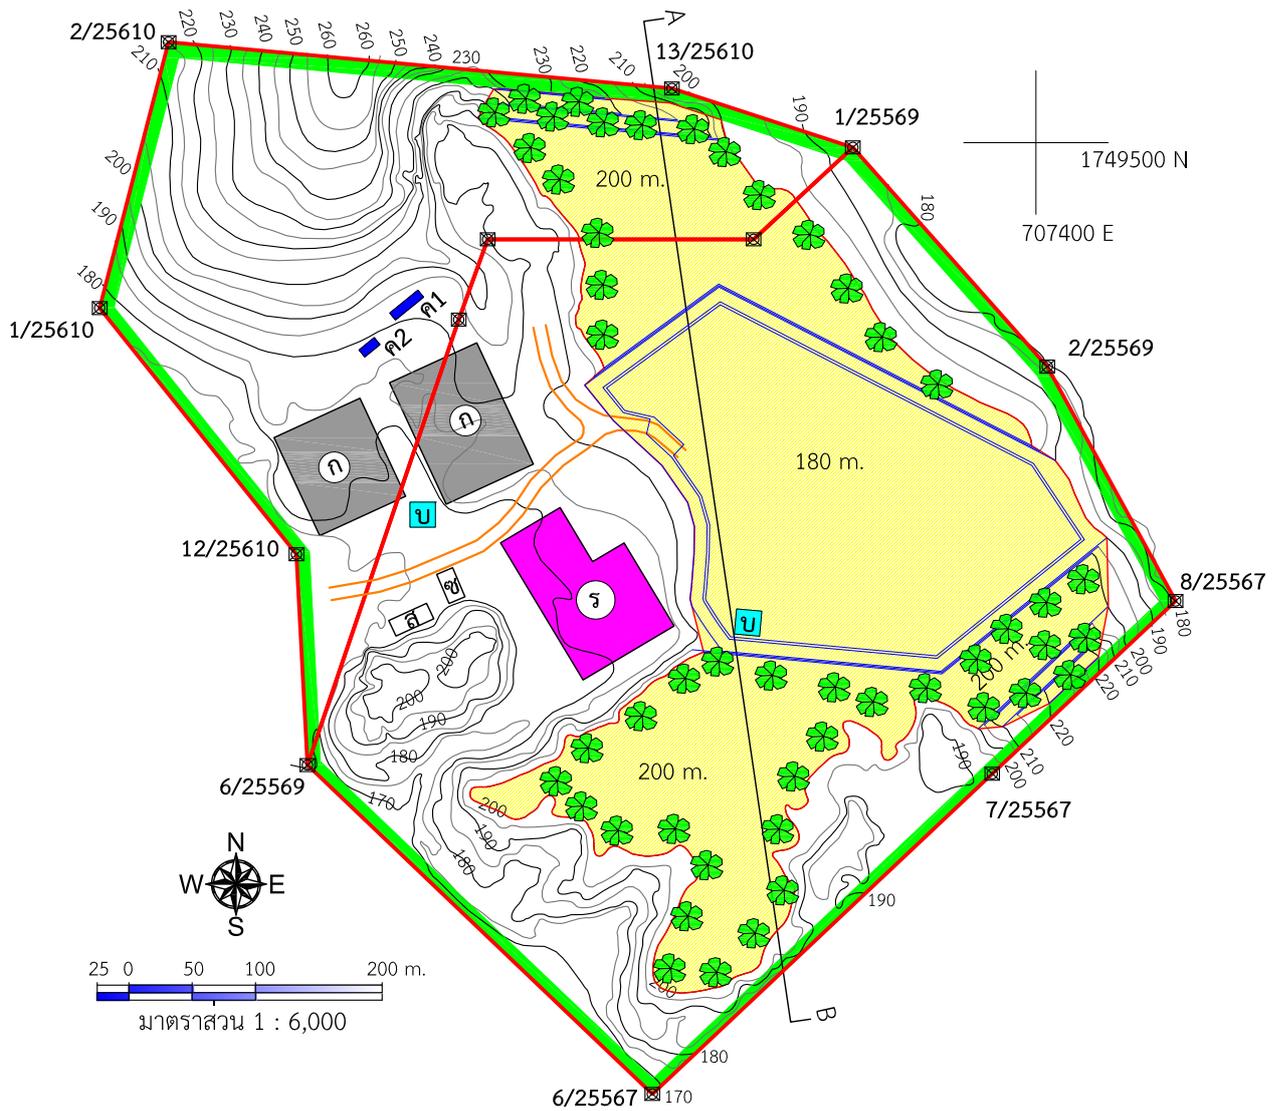
แสดงสภาพหน้าเหมืองและภาพตัดขวางเมื่อสิ้นสุดการทำเหมืองปีที่ 9

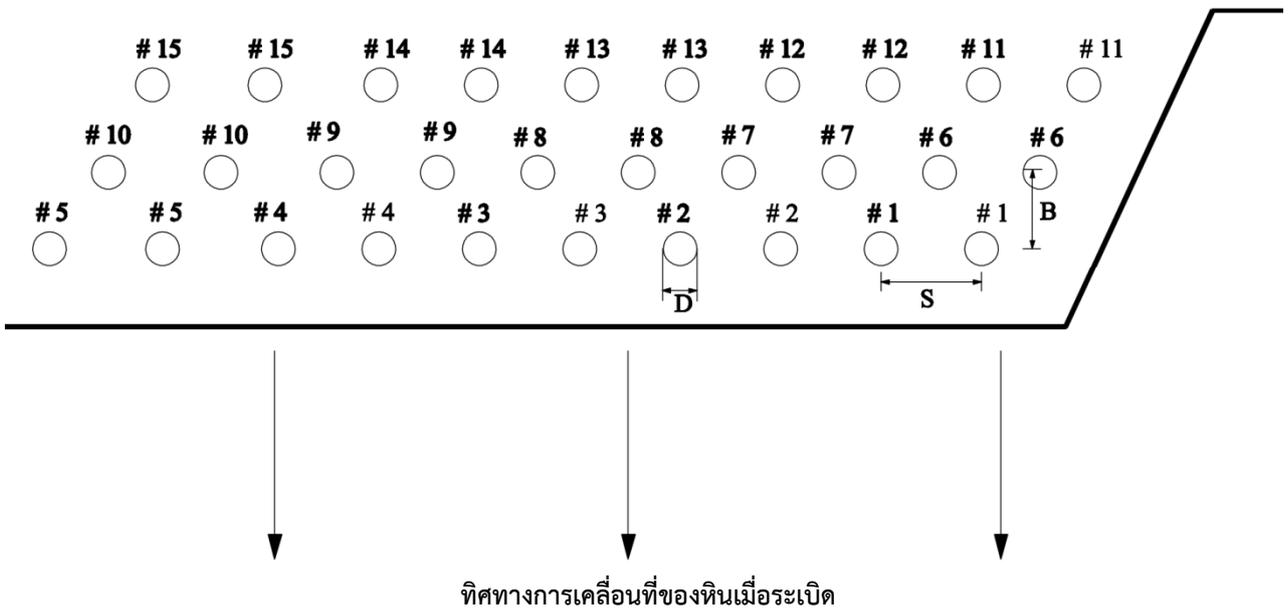
ภาพด้านบนการวางหลุมเจาะ (Pattern) และจังหวะถ่วงของการระเบิด

Bench height = 10 m.

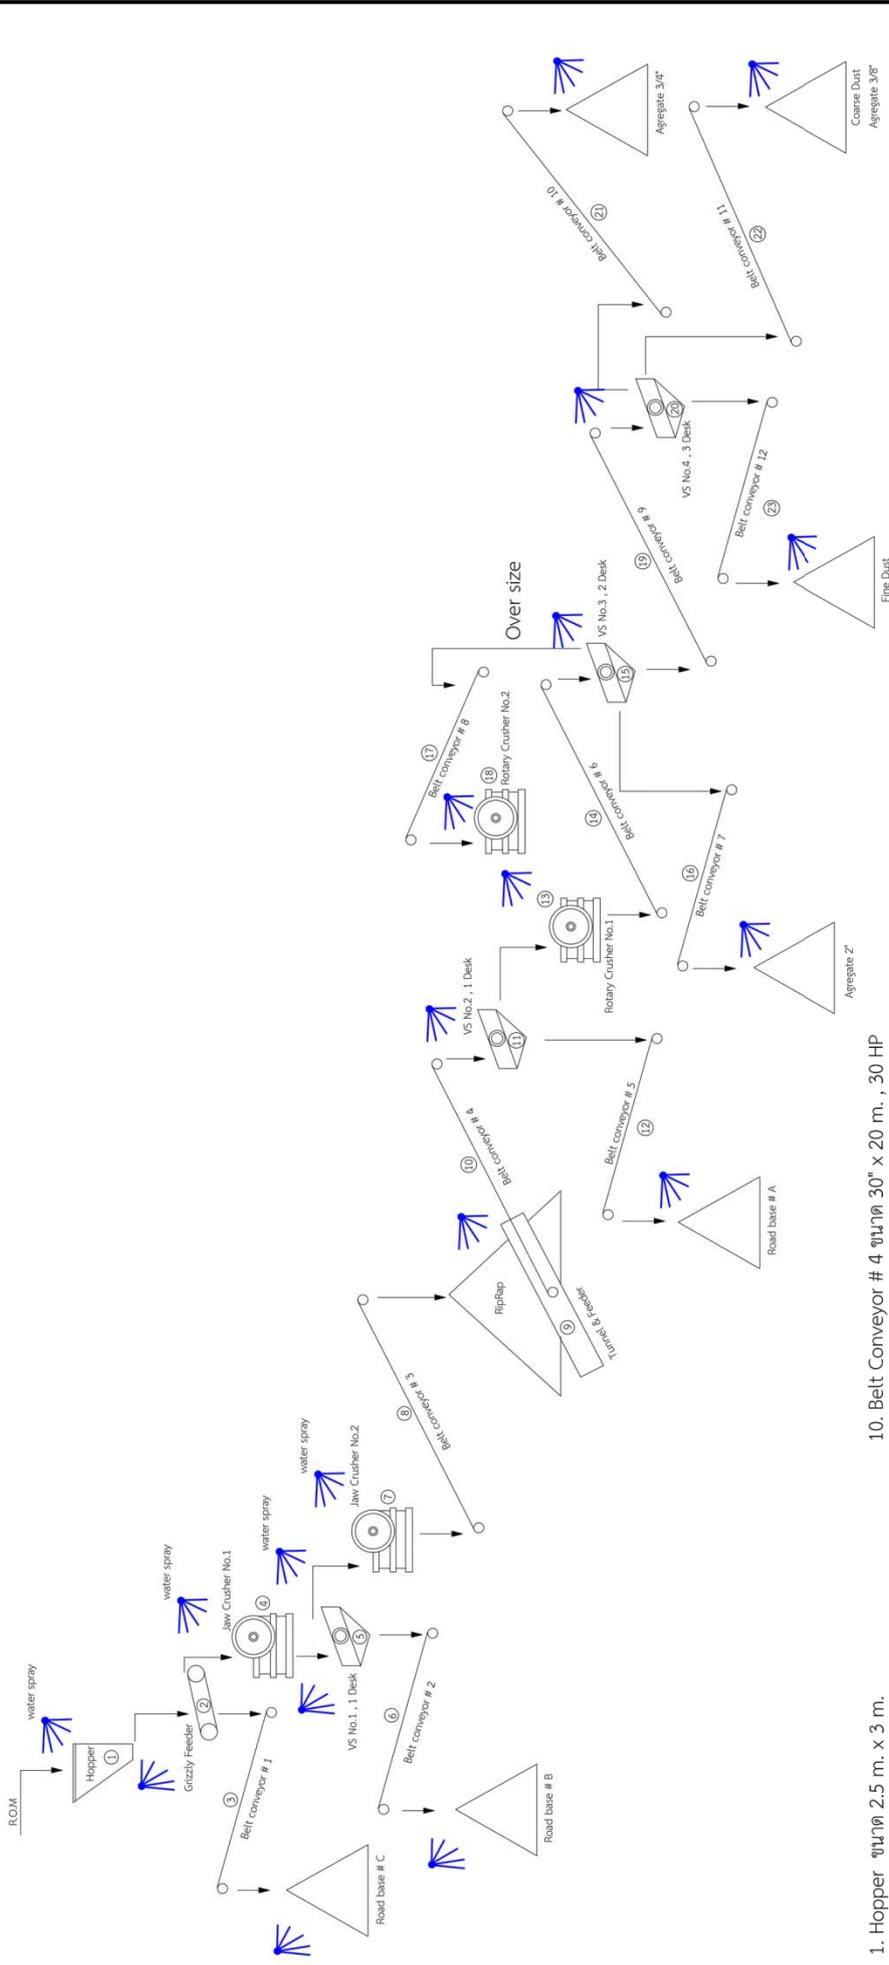
1. Hopper ขนาด 2.5 m. x 3 m.
2. Grizzly Feeder ขนาด 4' x 12', 40 HP.
3. Belt Conveyor # 1 ขนาด 26" x 15 m., 15 HP
4. Jaw Crusher No.1 ขนาด 50" x 40", 220 HP

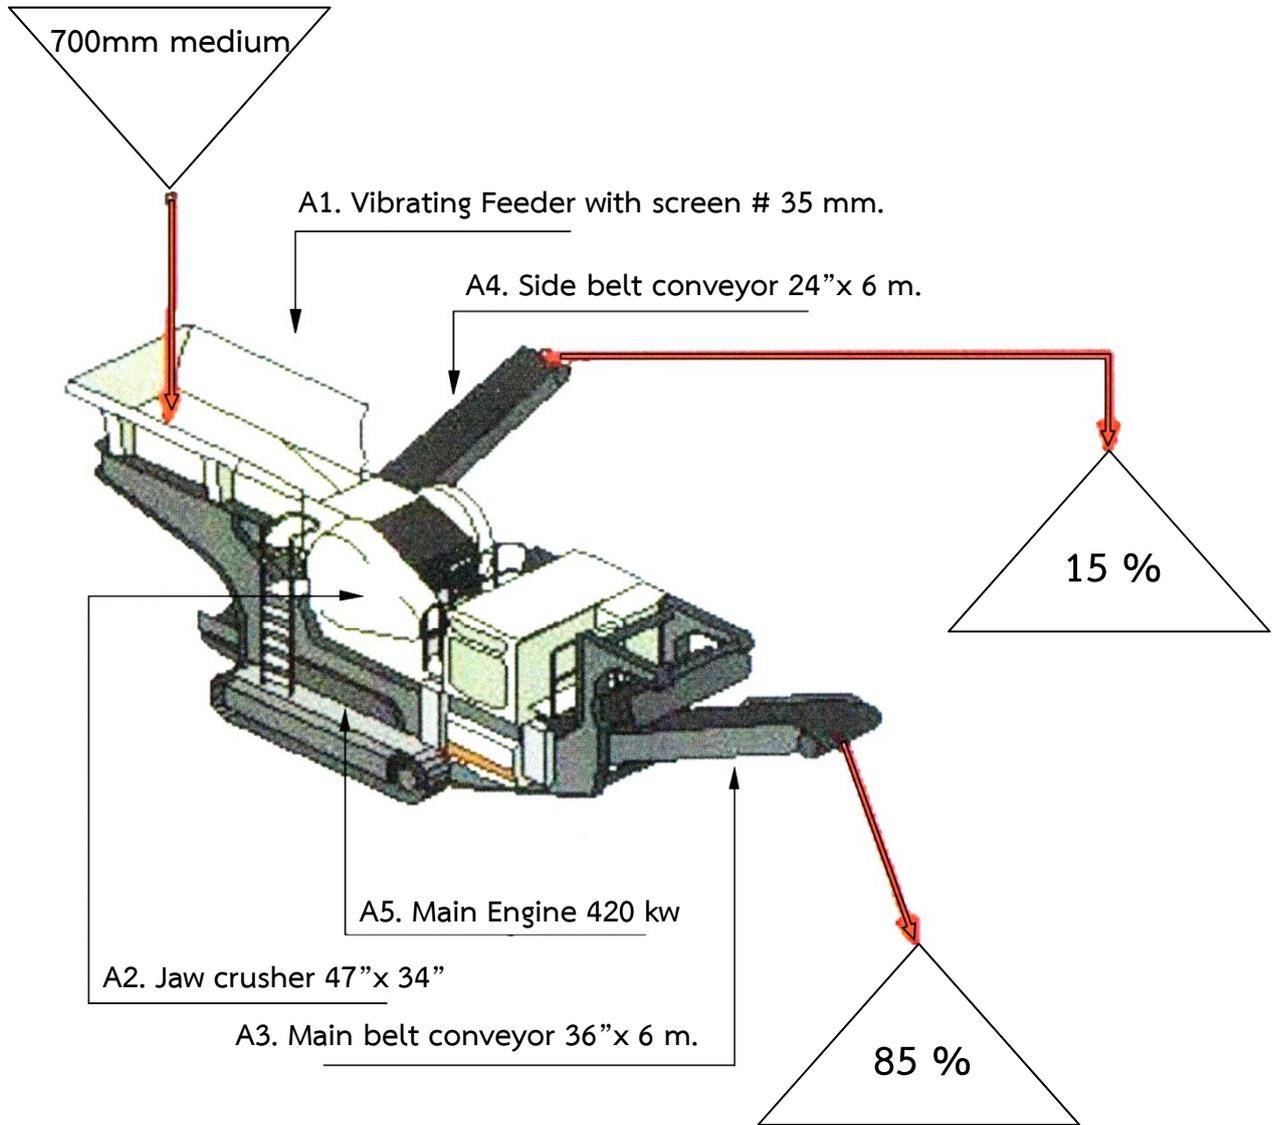
รูปที่ 1-18

Flow chart แสดงขั้นตอนการบดย่อยหินของโรงโม่แบบเคลื่อนที่ภายในพื้นที่โครงการ

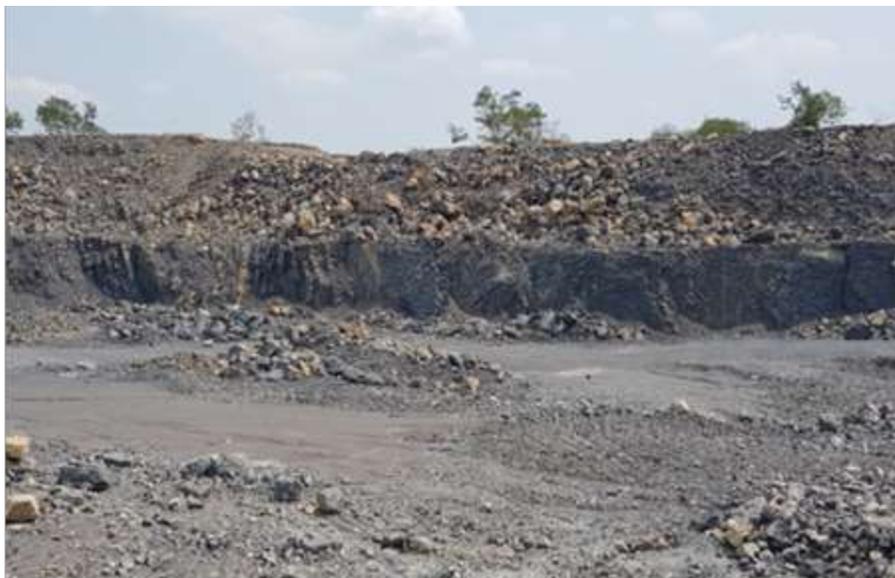
รูปที่ 16 ภาพถ่ายหินปูนพื้นที่โครงการเนื้อสีเทาที่มีทิศทางการวางตัวประมาณ $N 20^{\circ} W$
มีมุม Dip ประมาณ $65^{\circ} S$ พิกัดถ่ายภาพ 707171 E/1749292 N มองไปทางทิศ S-W

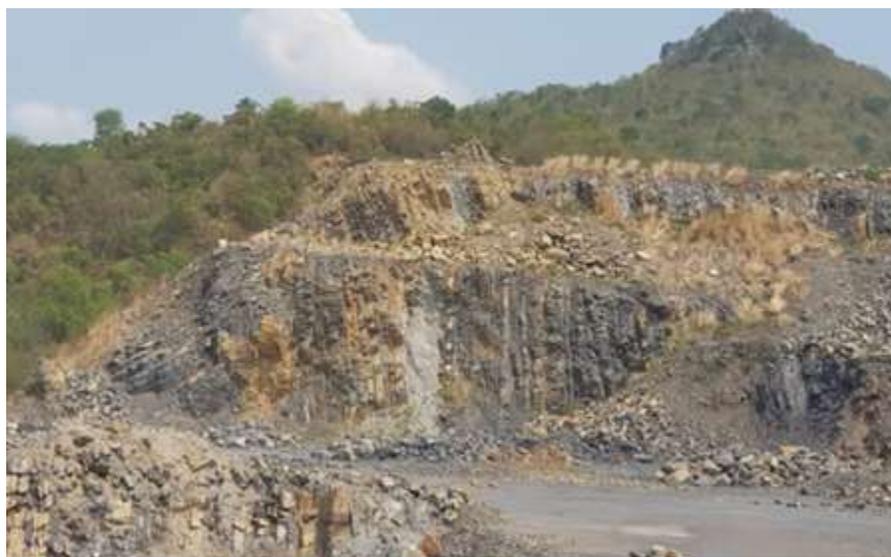
รูปที่ 17 ภาพถ่ายหินปูนพื้นที่โครงการเนื้อสีเทาที่มีทิศทางการวางตัวประมาณ $N 30^{\circ} W$
มีมุม Dip ประมาณ $80^{\circ} S$ พิกัดถ่ายภาพ 707280 E/1749132 N มองไปทางทิศ S-W

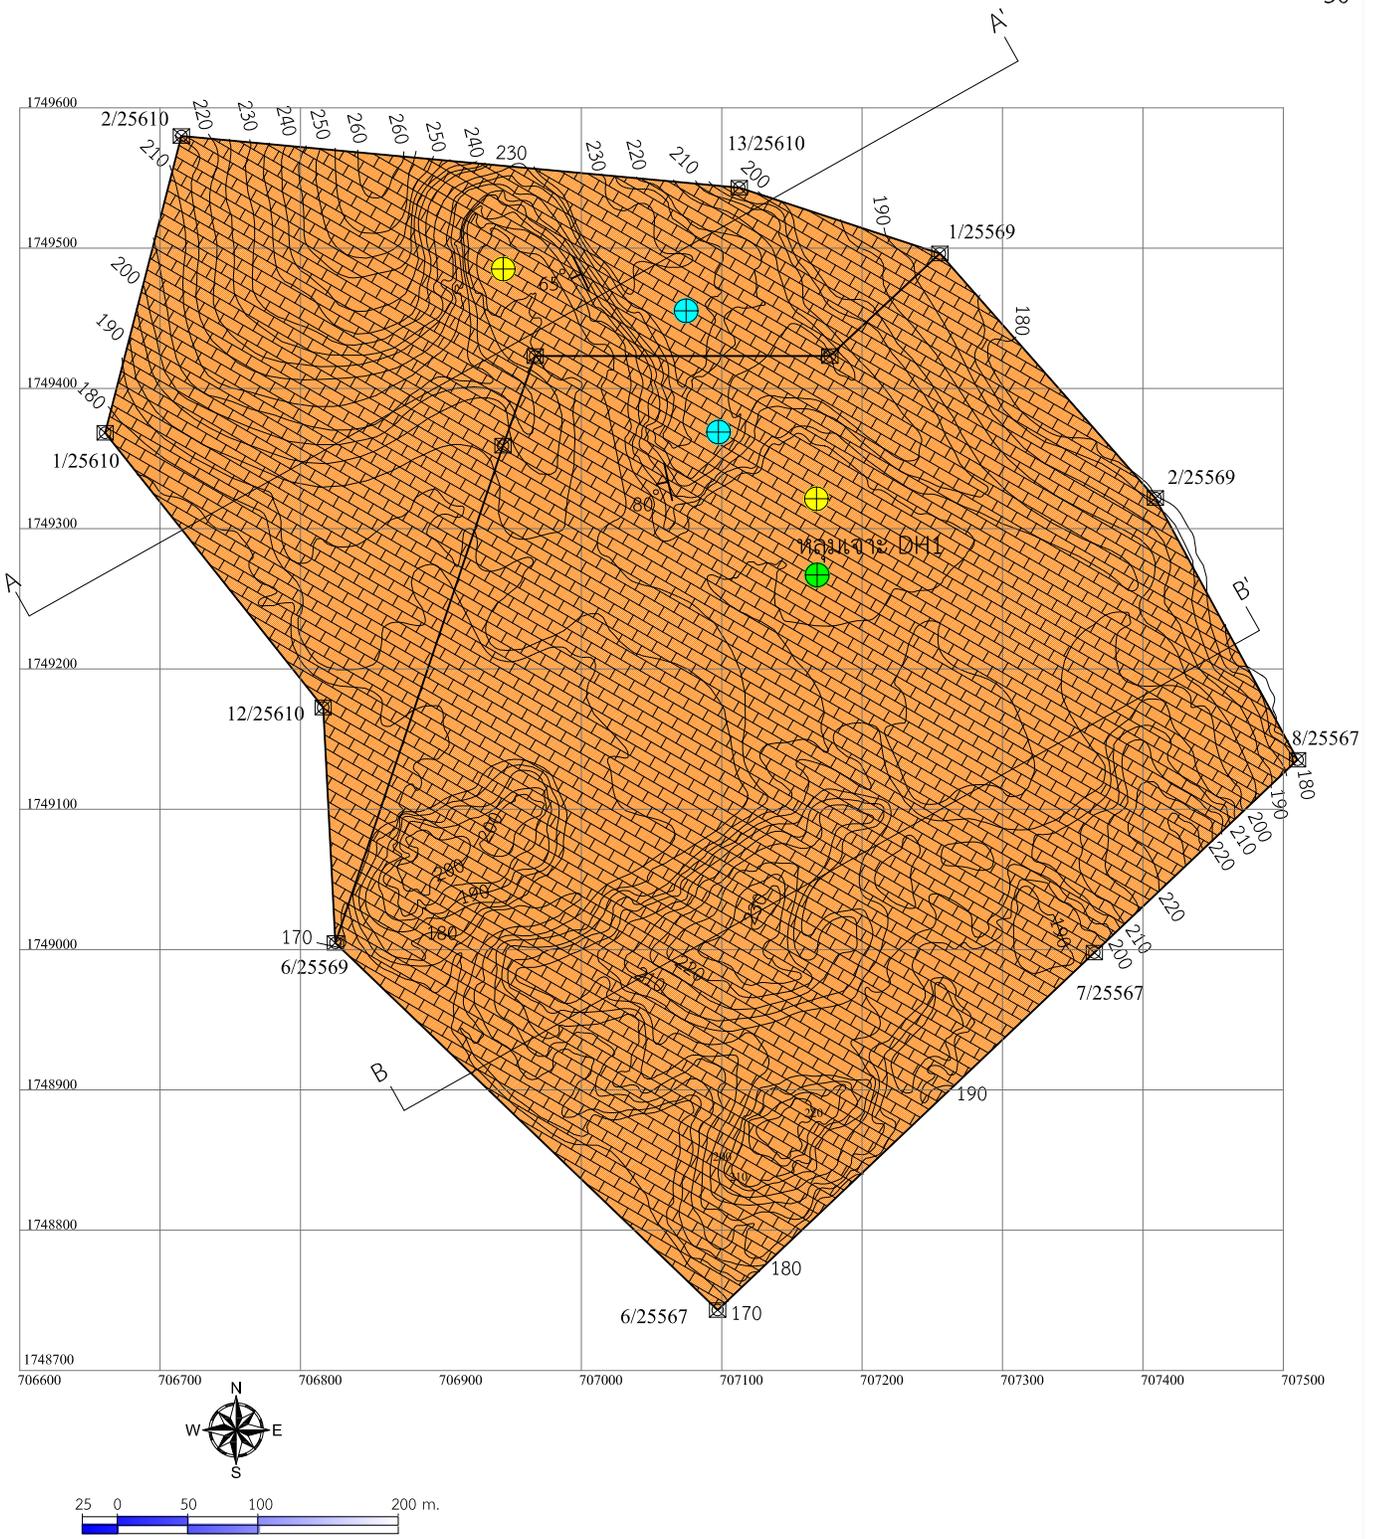
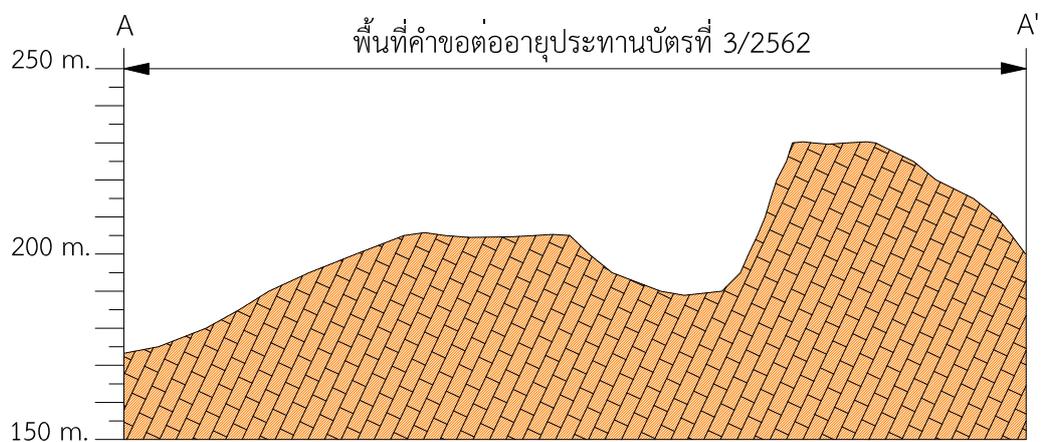
รูปที่ 20 แผนที่ธรณีวิทยาแหล่งแร่บริเวณพื้นที่โครงการ

แสดงภาพถ่ายแหล่งแร่หินปูนในพื้นที่โครงการดังรูปที่ 15-1 ถึง 19 และแผนที่ธรณีวิทยาแหล่งแร่พร้อมภาพตัดขวางบริเวณพื้นที่โครงการดังรูปที่ 20

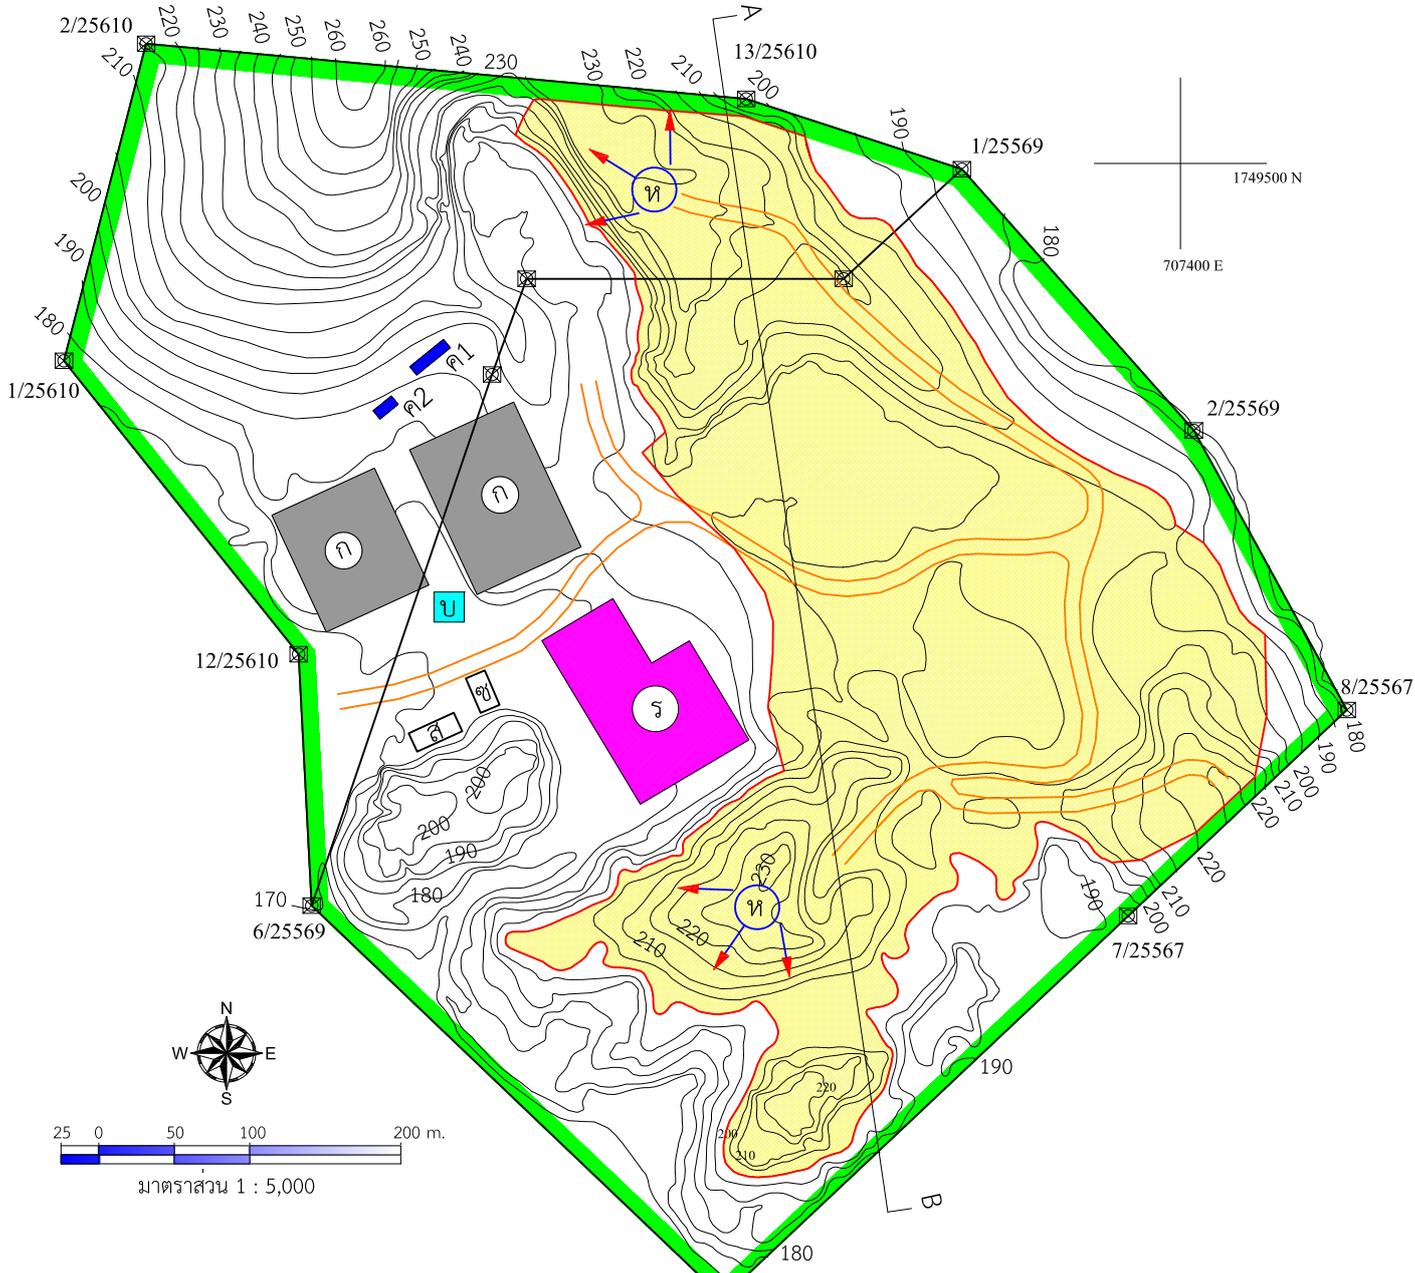
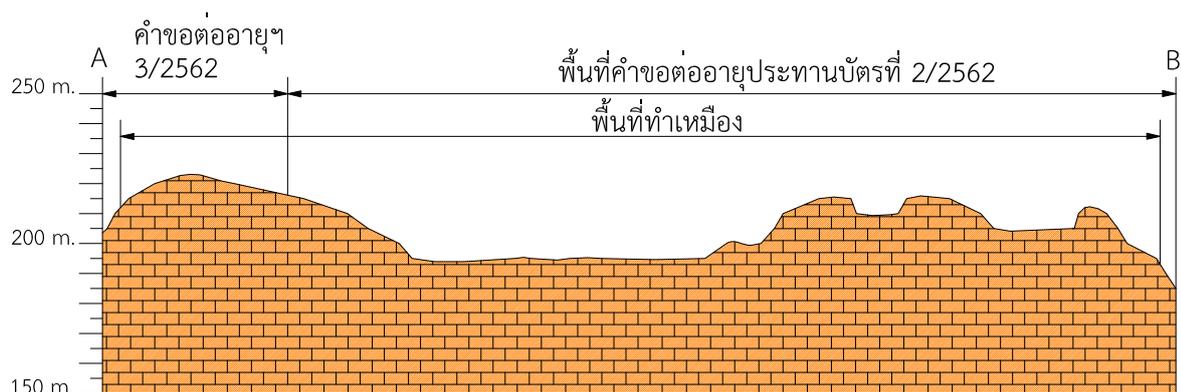
มาตราส่วนแนวราบ : แนวตั้ง ของภาพตัดขวาง = 1 : 2
 รูปที่ 21 แผนที่แบบแปลนการทำเหมือง (Mine Layout) และภาพตัดขวางบริเวณพื้นที่โครงการ

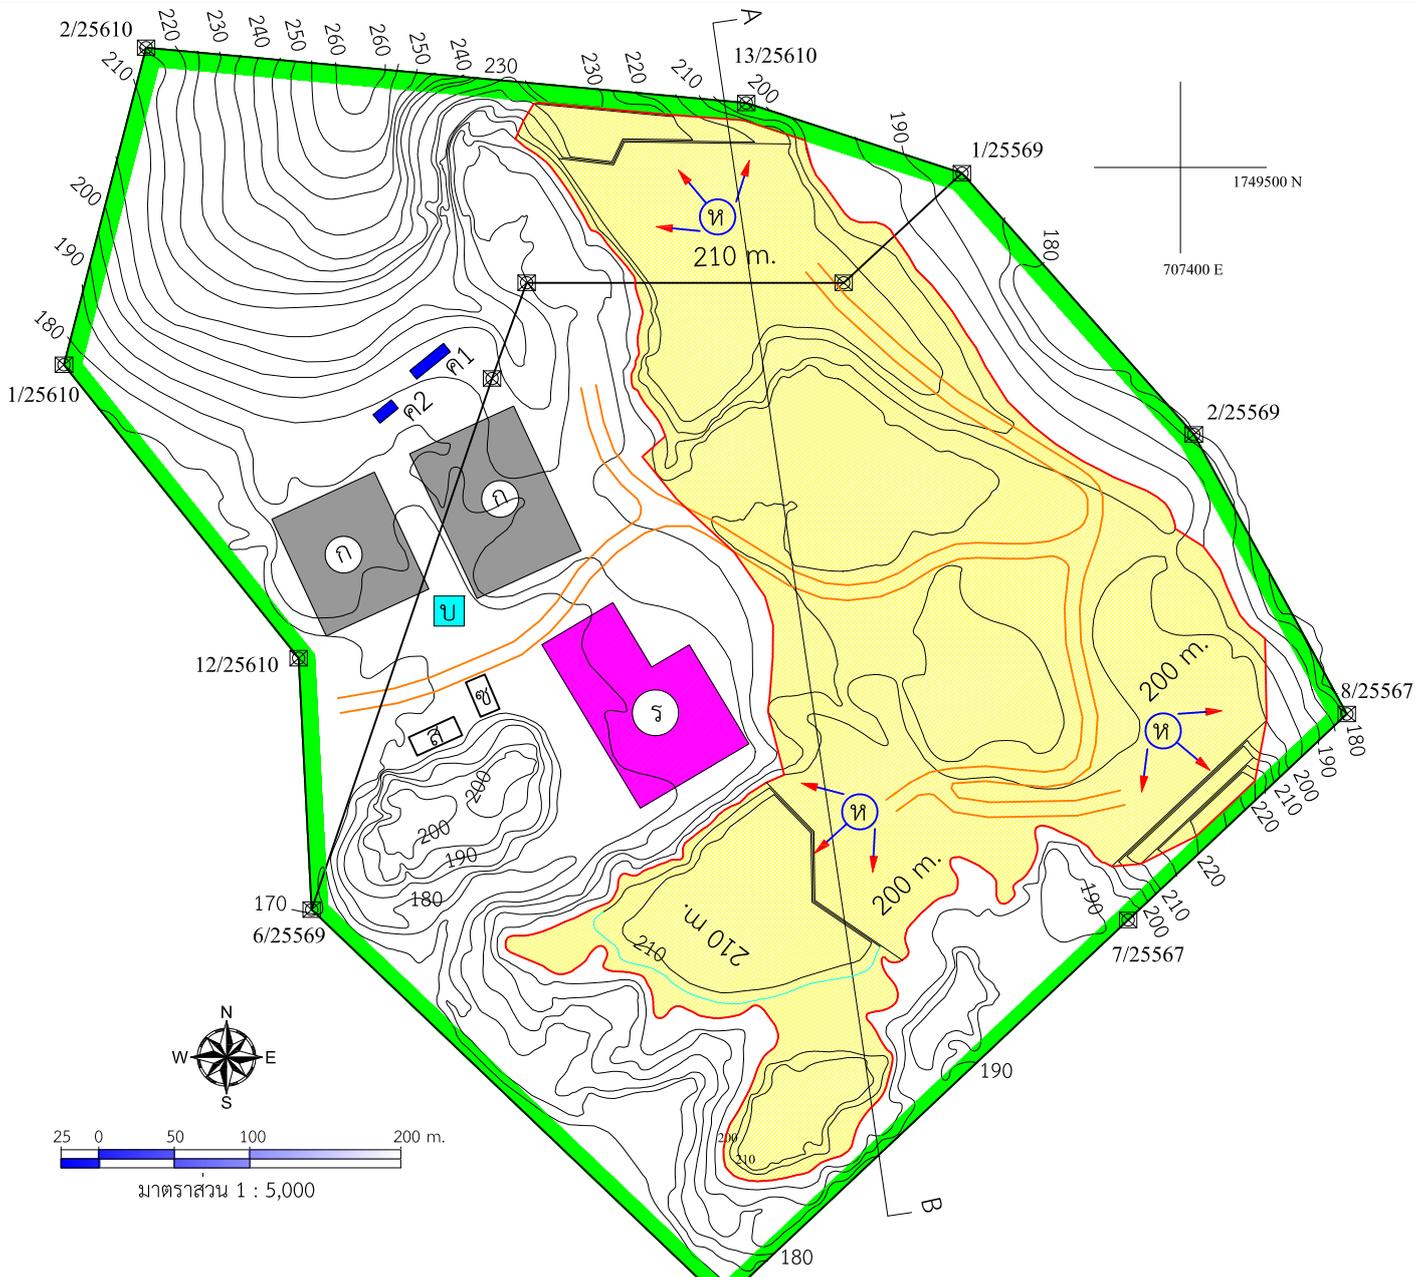
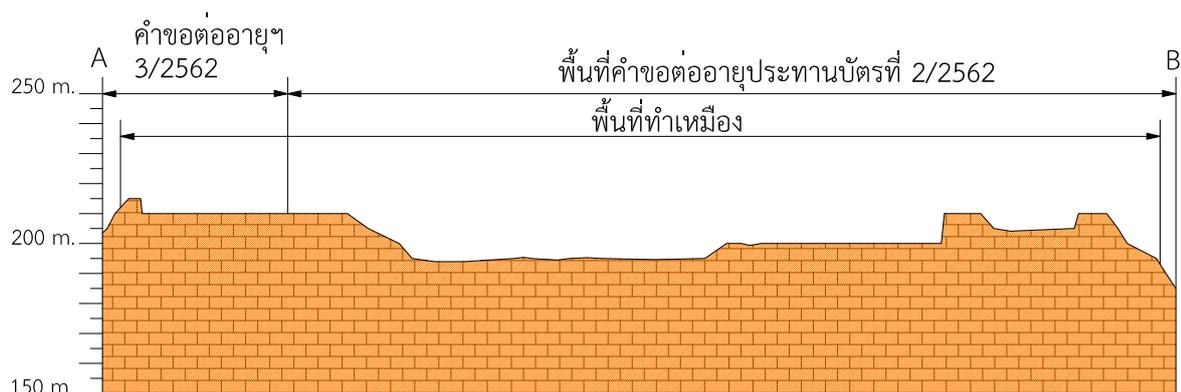
รูปที่ 22 แผนที่แสดงหน้าเหมืองและภาพตัดขวางบริเวณพื้นที่โครงการตั้งแต่ปัจจุบัน - สิ้นอายุประทานบัตรเดิม

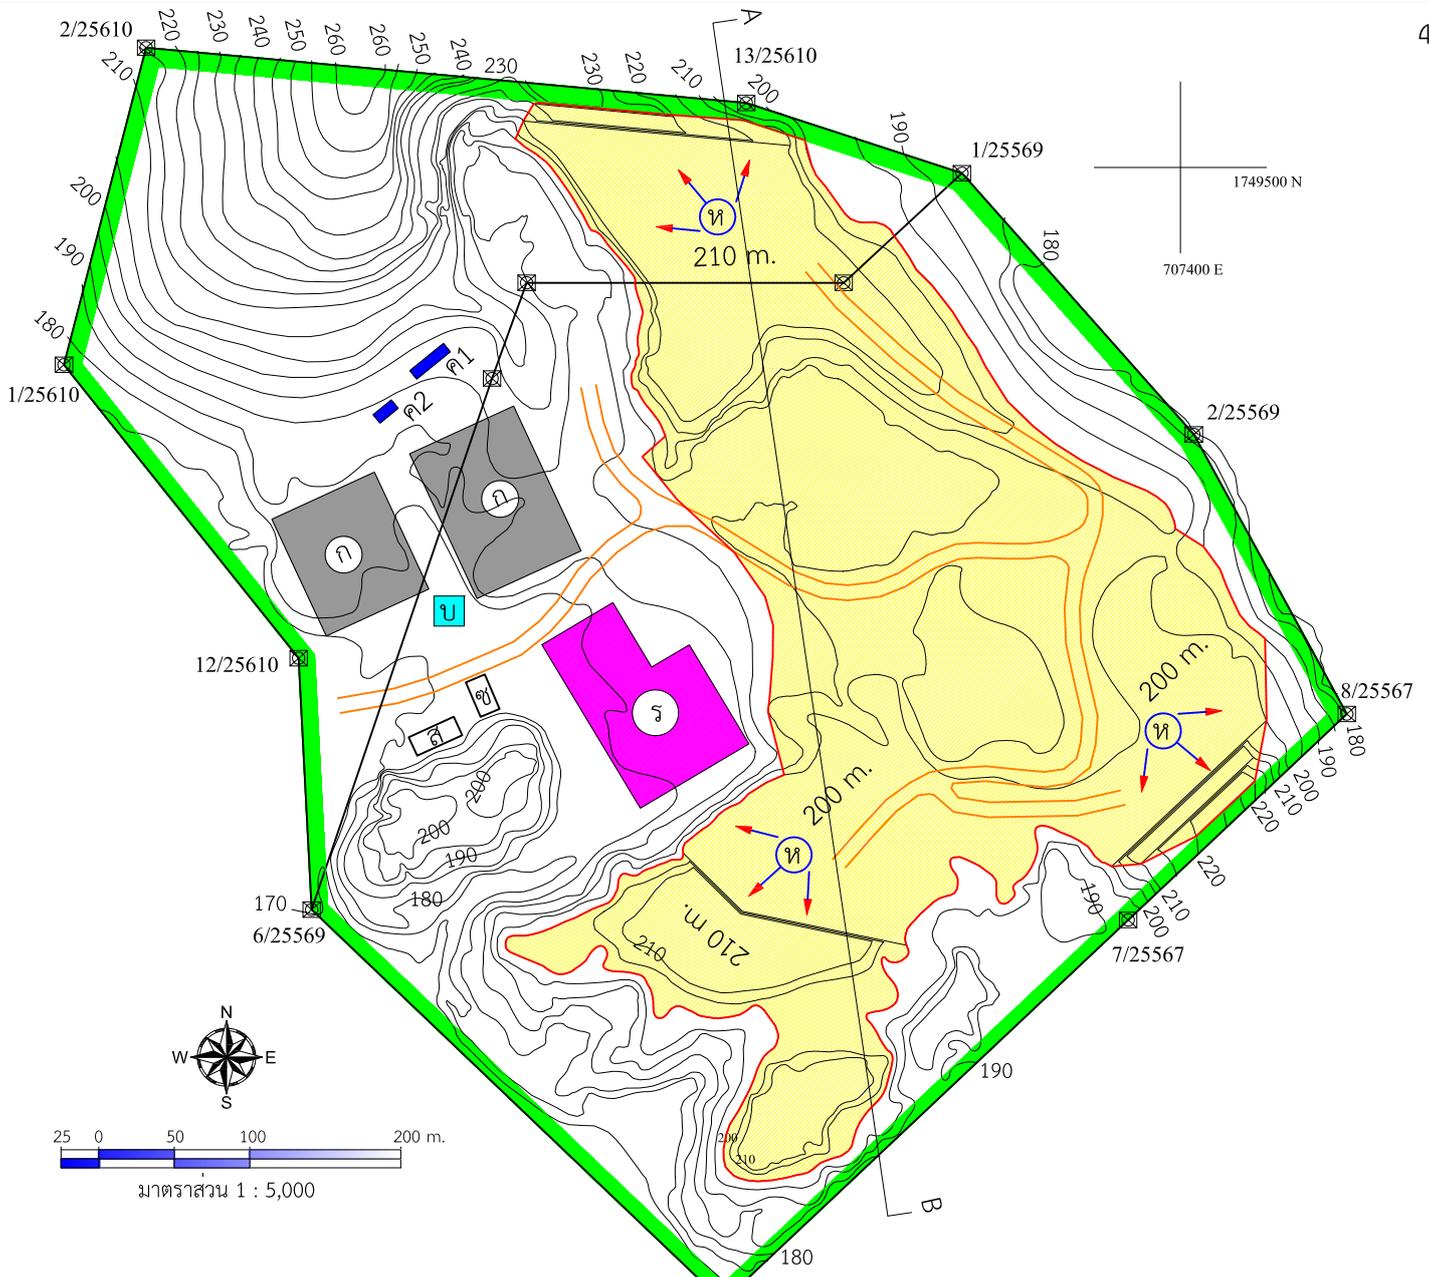
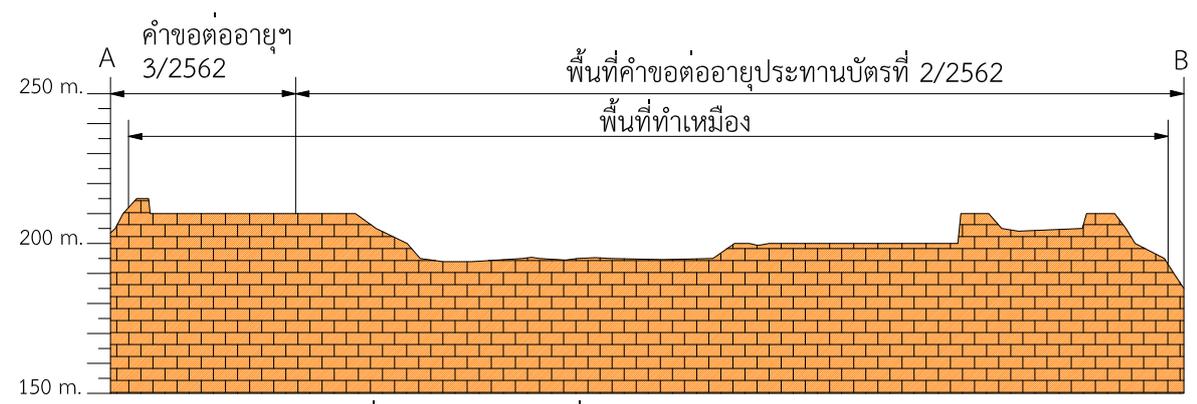
รูปที่ 23 แผนที่แสดงหน้าเหมืองและภาพตัดขวางบริเวณพื้นที่โครงการเมื่อสิ้นสุดการทำเหมืองปีที่ 1

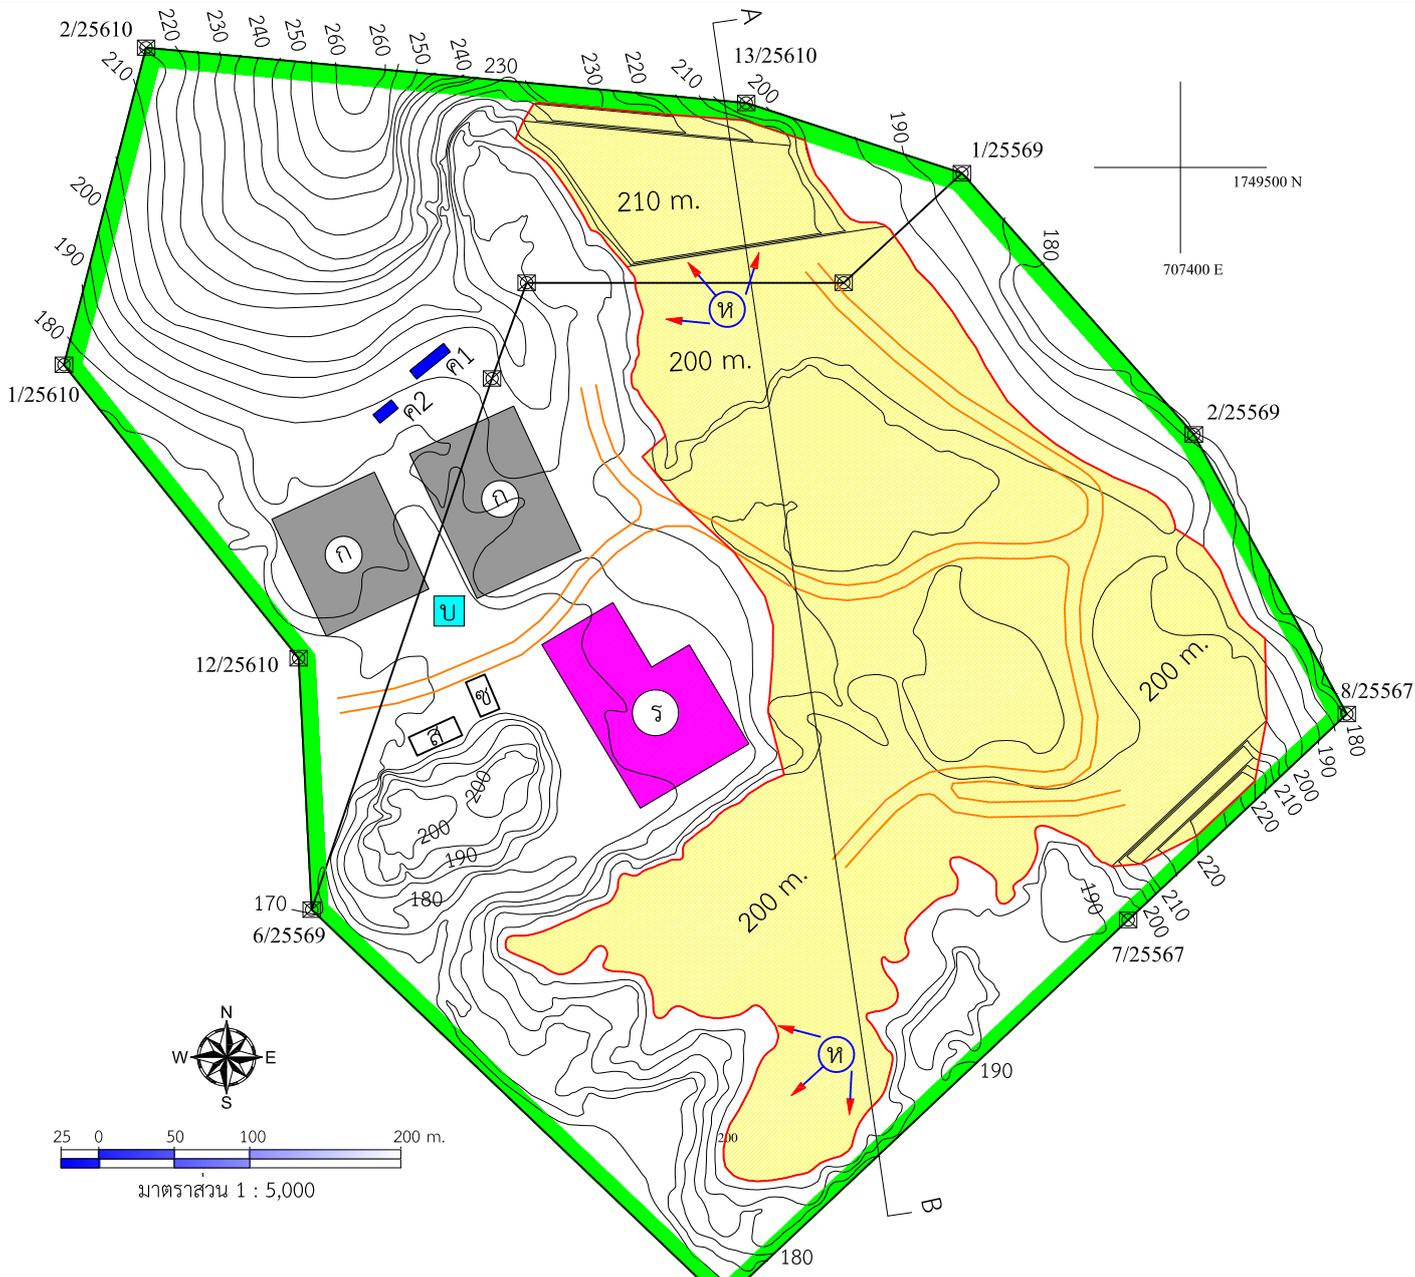
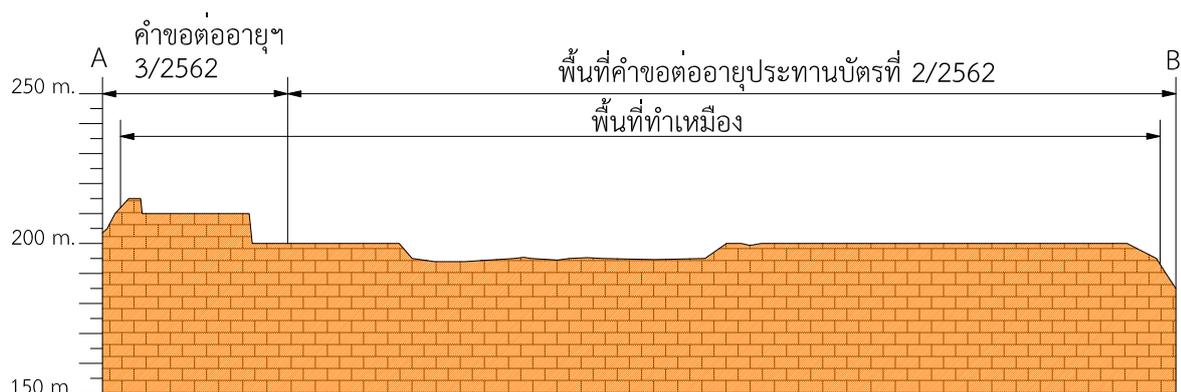
รูปที่ 24 แผนที่แสดงหน้าเหมืองและภาพตัดขวางบริเวณพื้นที่โครงการเมื่อสิ้นสุดการทำเหมืองปีที่ 2
