รายงานการศึกษาด้านสิ่งแวดล้อม
เพื่อประกอบการพิจารณาอนุญาตให้ต่ออายุประทานบัตร

โครงการเหมืองแร่หินอุตสาหกรรมชนิดหินปูน (เพื่ออุตสาหกรรมก่อสร้าง)
คำขอต่ออายุประทานบัตรที่ 3/2562 (ประทานบัตรที่ 25610/15631)
ของนายทัศนัย พันธุ์ประเสริฐ
ร่วมแผนผังโครงการทำเหมืองเดียวกันกับ
คำขอต่ออายุประทานบัตรที่ 2/2562 (ประทานบัตรที่ 25569/15630)
ของบริษัท พันธุ์ประเสริฐเพชรศิลา จำกัด
ตั้งอยู่ที่ตำบลซับไม้แดง อำเภอบึงสามพัน จังหวัดเพชรบูรณ์

เมษายน 2565

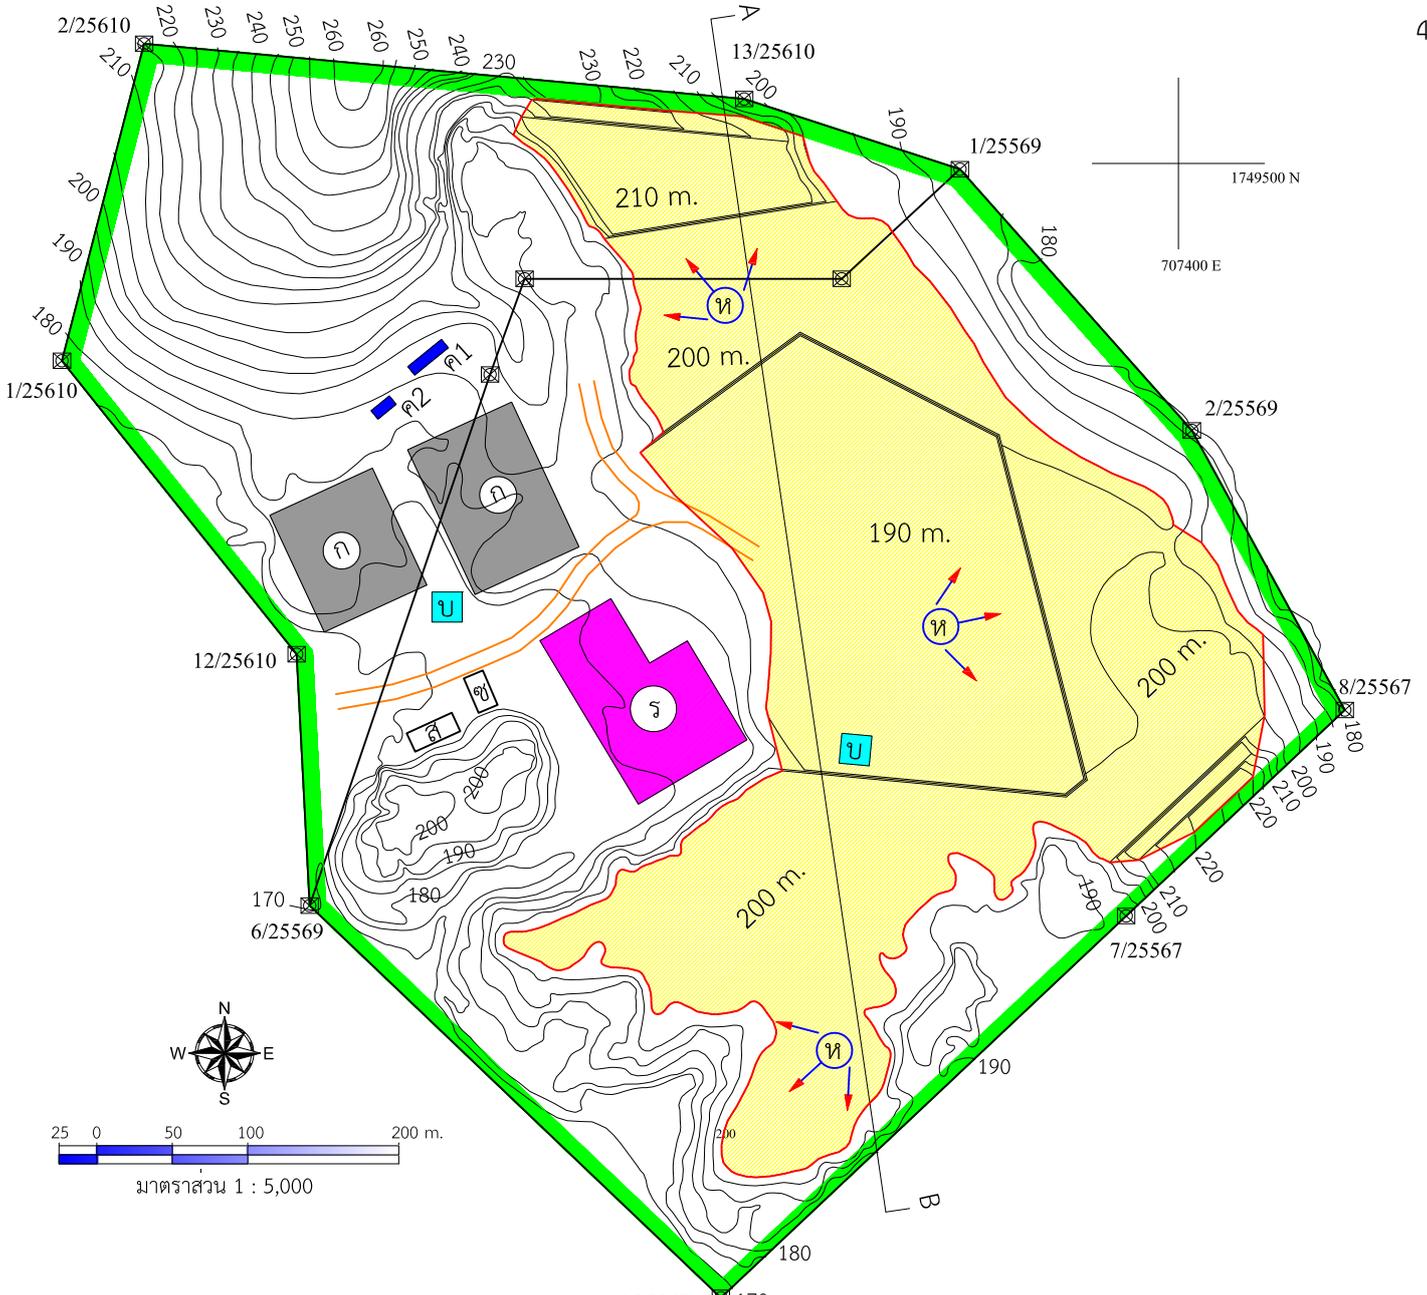
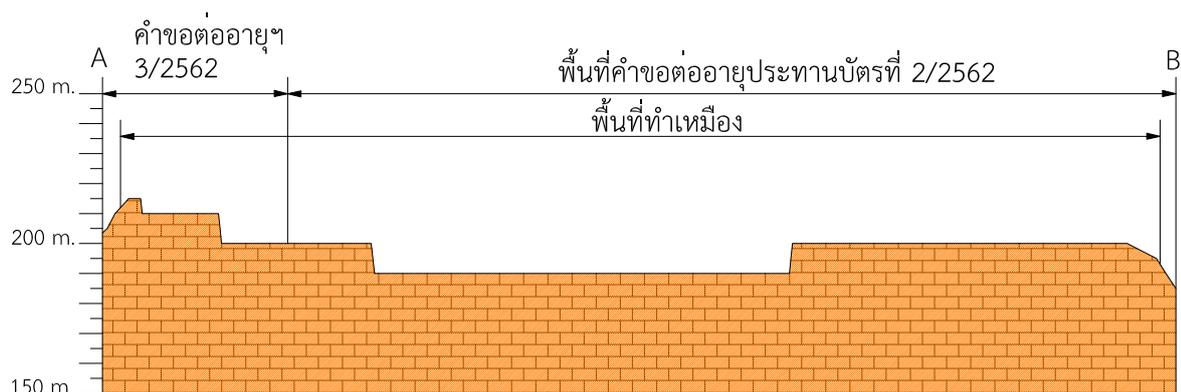
รูปที่ 25 แผนที่แสดงหน้าเหมืองและภาพตัดขวางบริเวณพื้นที่โครงการเมื่อสิ้นสุดการทำเหมืองปีที่ 3

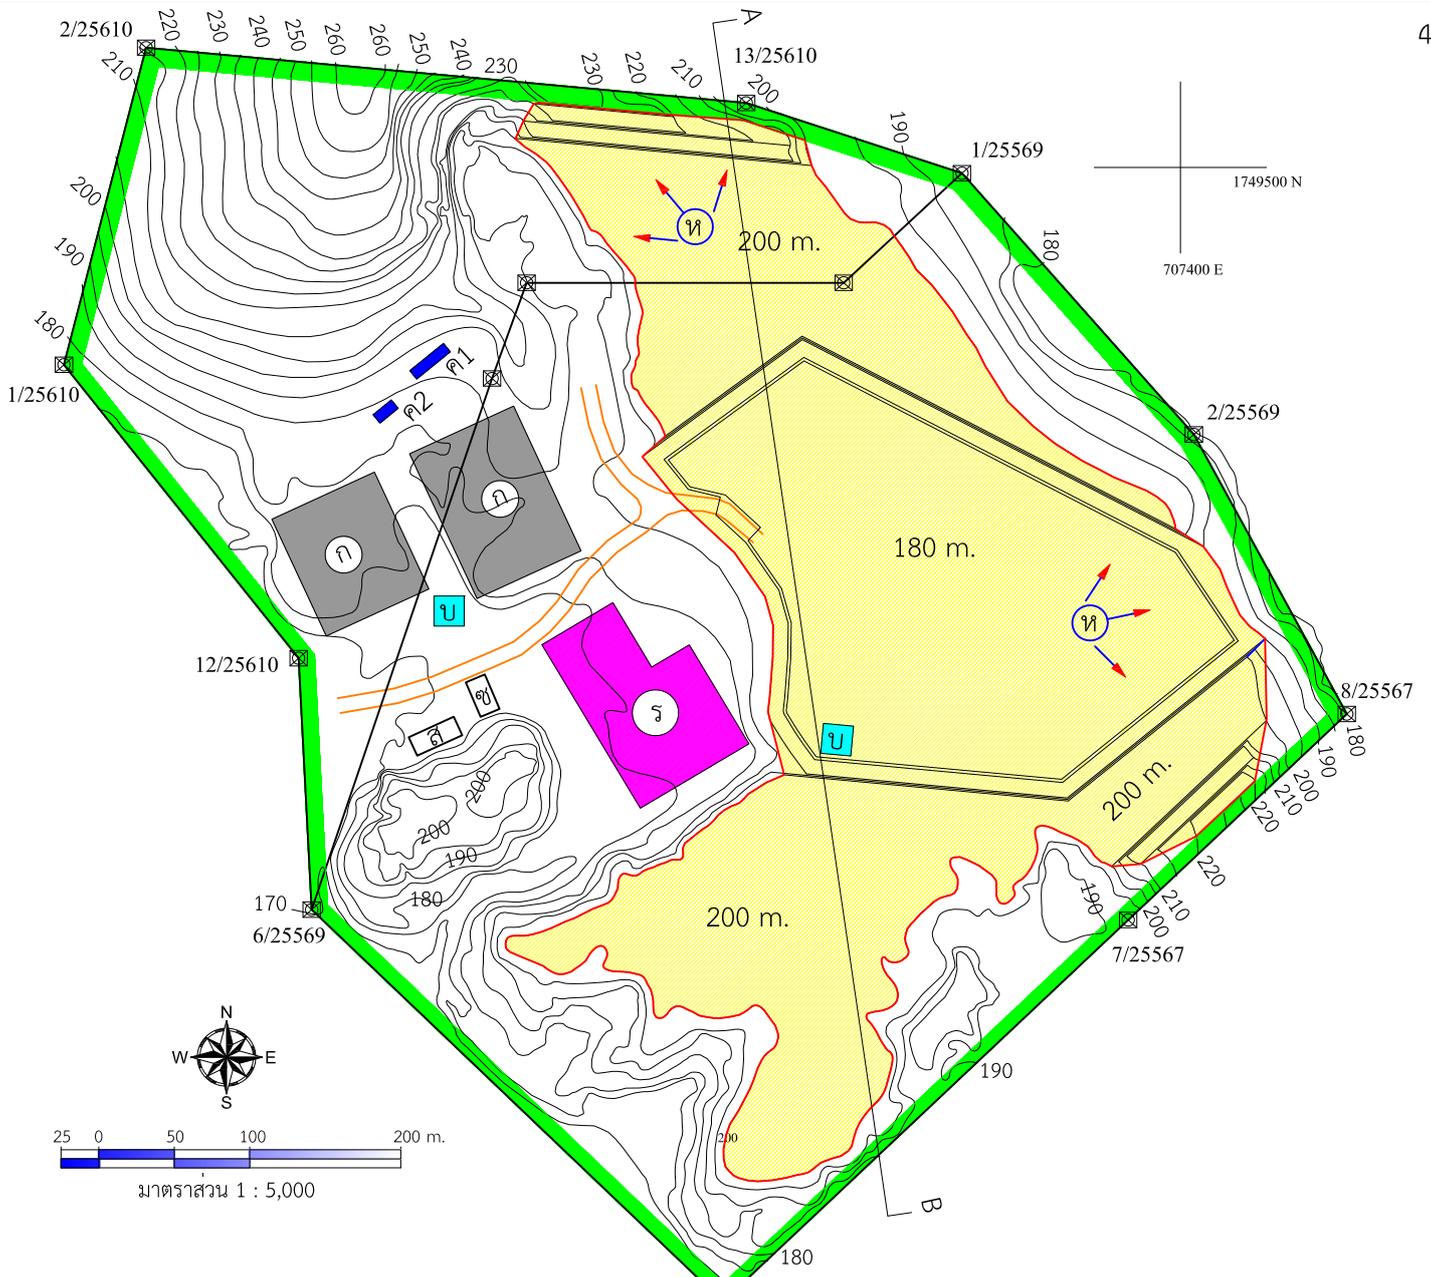
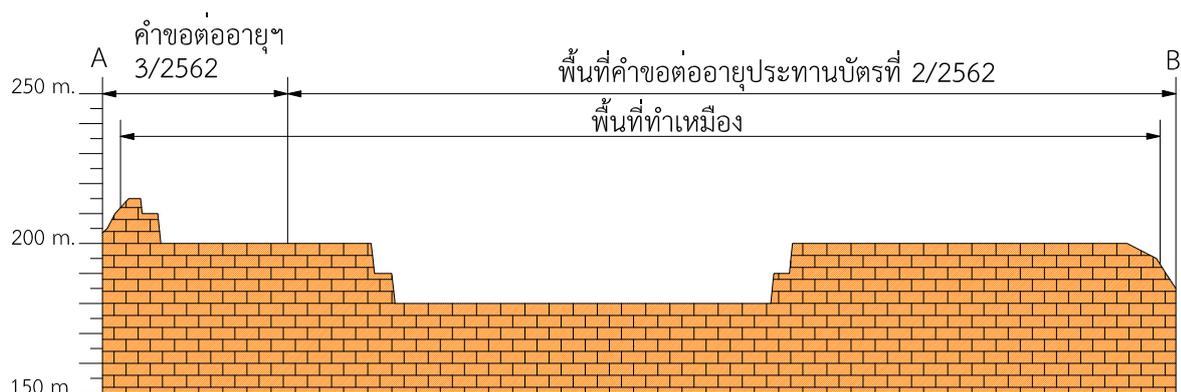
รูปที่ 26 - 1 แผนที่แสดงหน้าเหมืองและภาพตัดขวางบริเวณพื้นที่โครงการเมื่อสิ้นสุดการทำเหมืองปีที่ 9

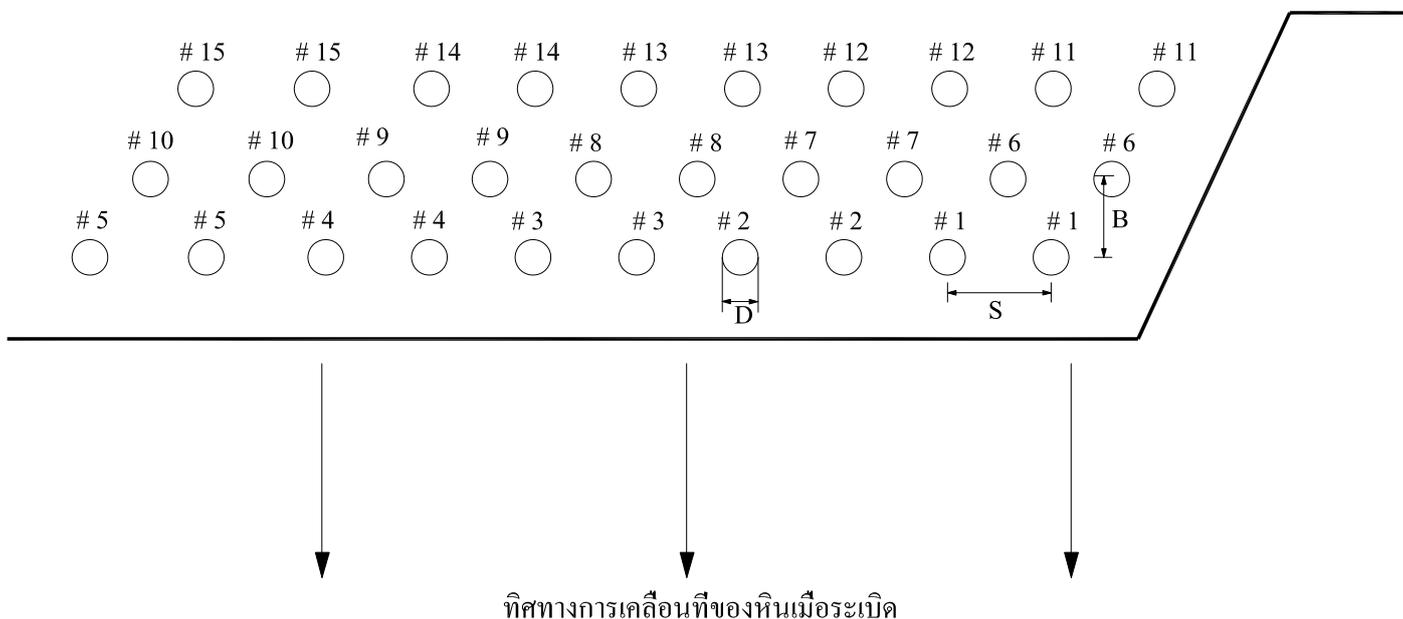
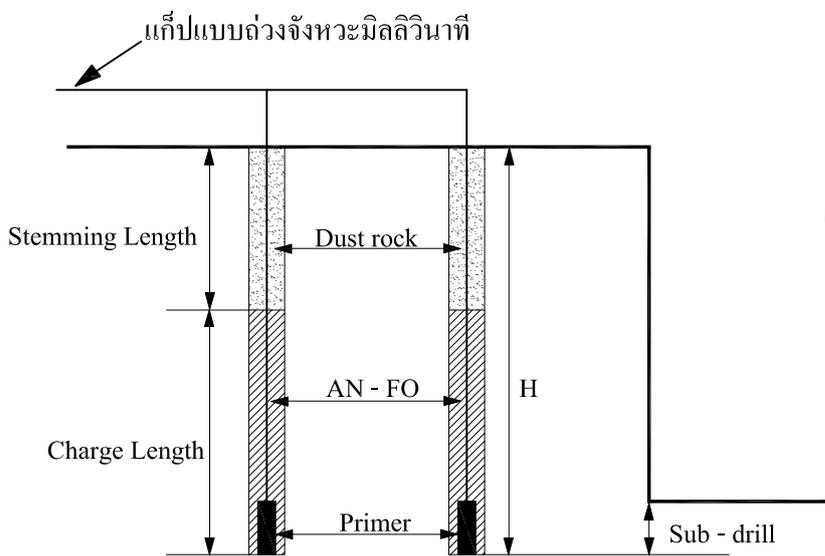
ภาพด้านบนการวางหลุมเจาะ (Pattern) และจังหวะถ่วงของการระเบิด

Bench height = 10 m.

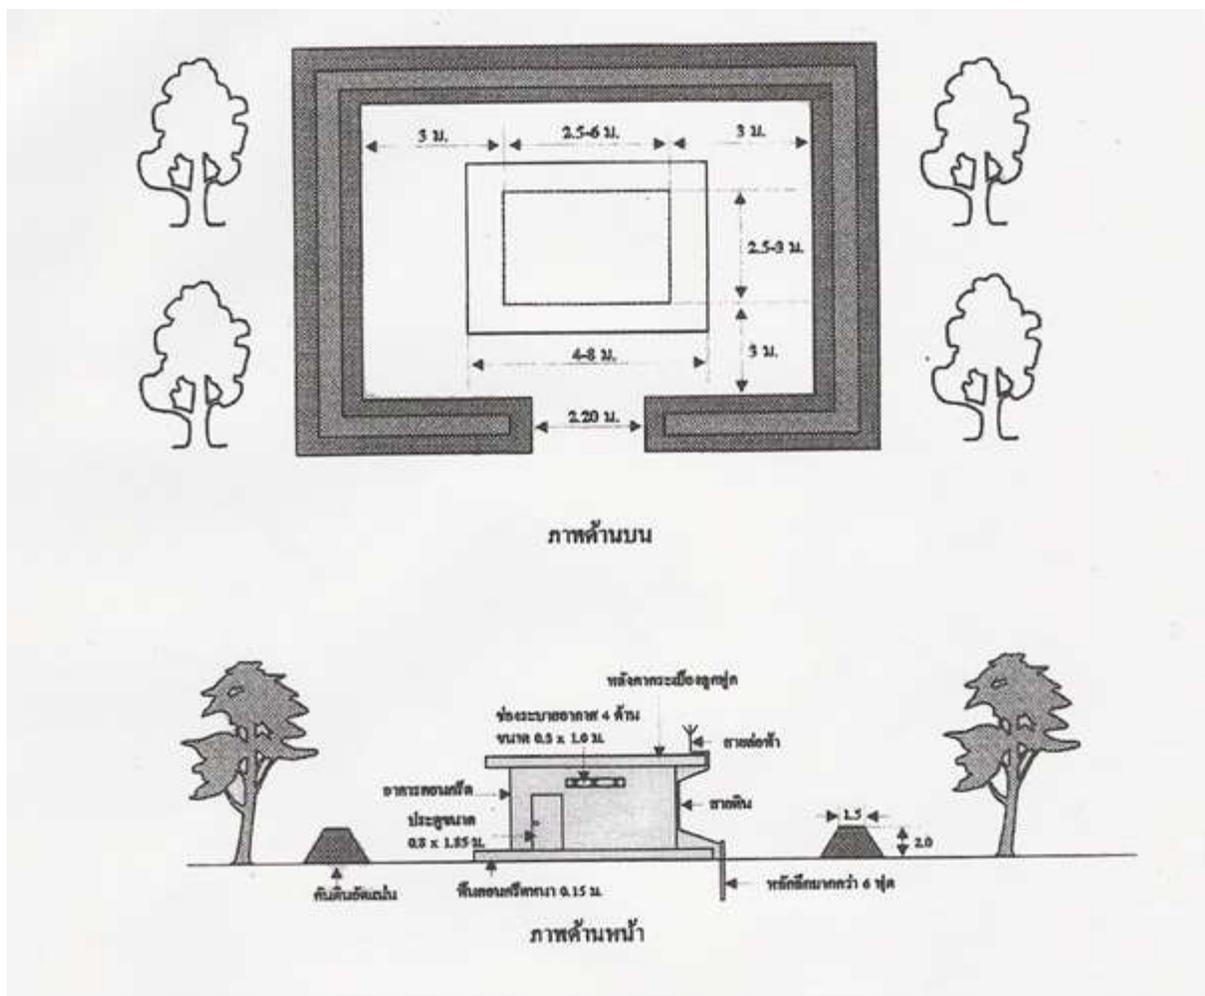
รูปที่ 28 แบบแปลนคั้งเก็บบัวตฤระเบิด

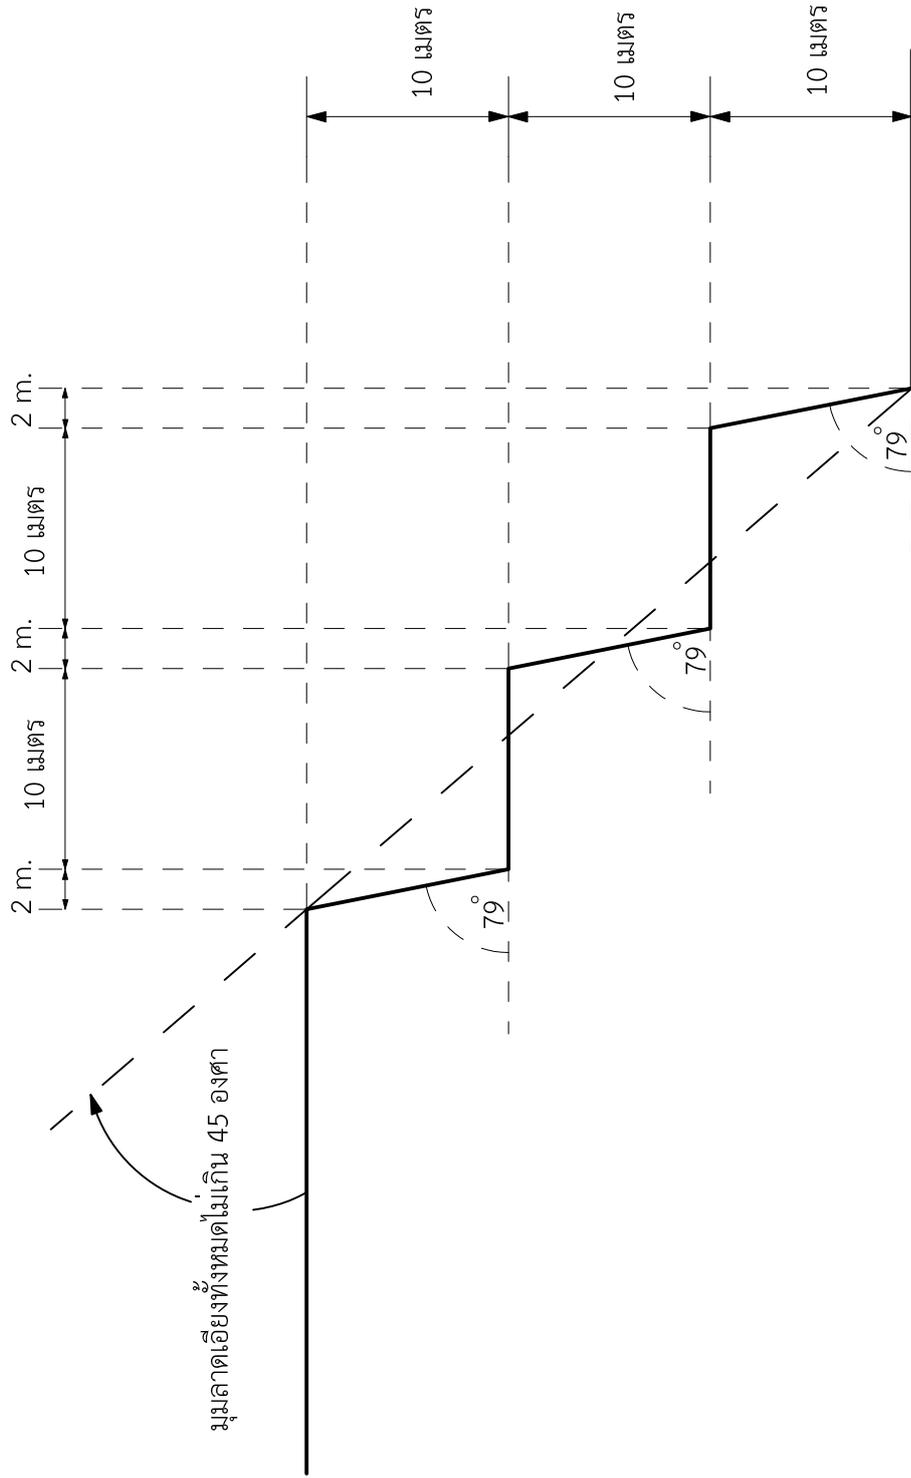
รูปที่ 29 แผนผังแสดงการออกแบบความลาดชันของพนาเหลี่ยม

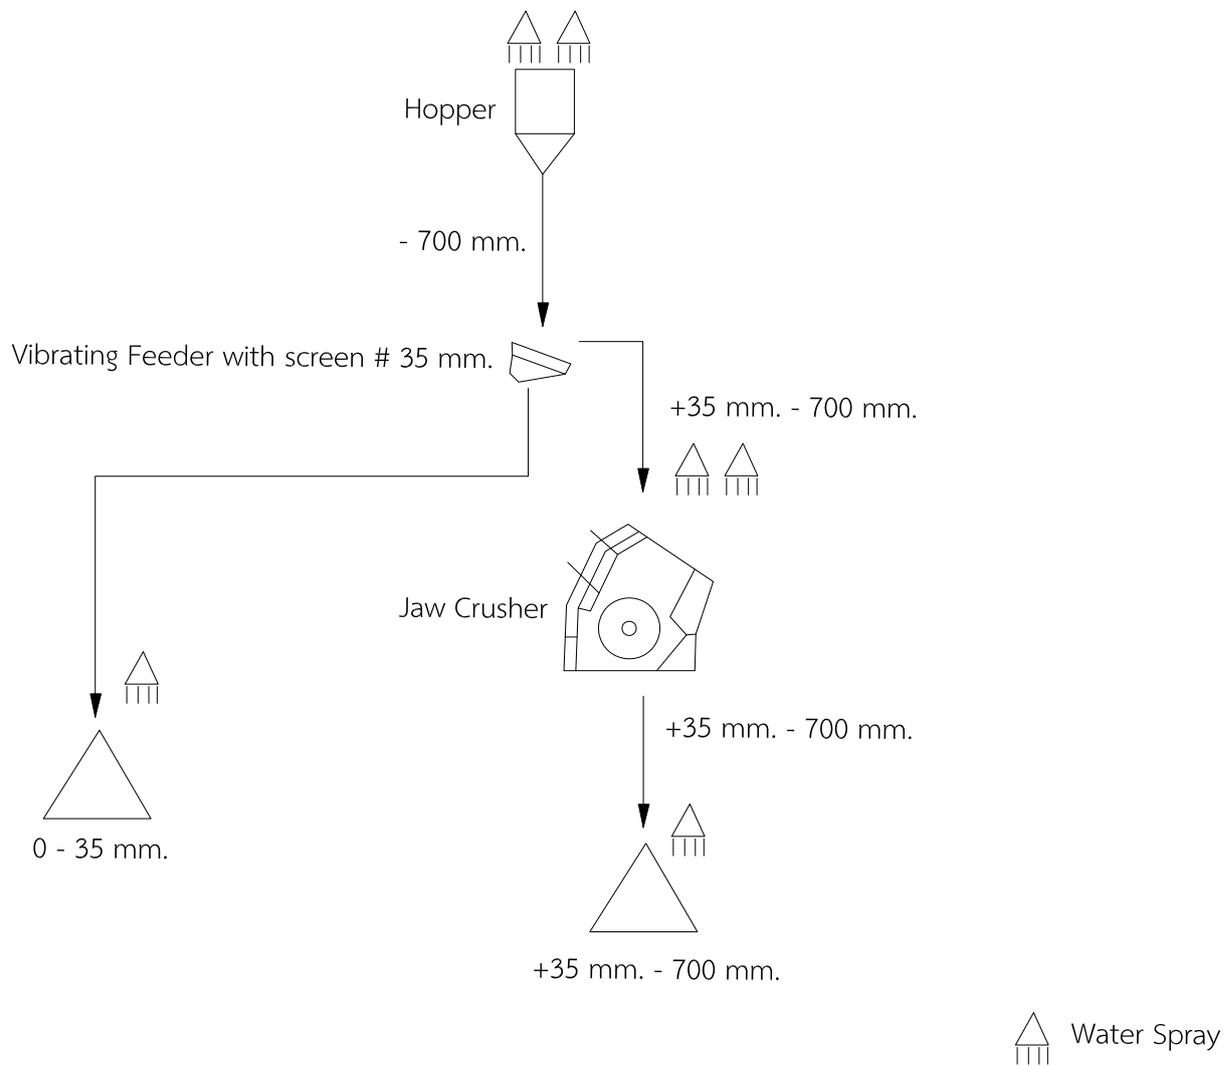
รูปที่ 31 Flowchart กระบวนการตั้งแร่ของเครื่องโม่แบบเคลื่อนที่ภายในพื้นที่โครงการ

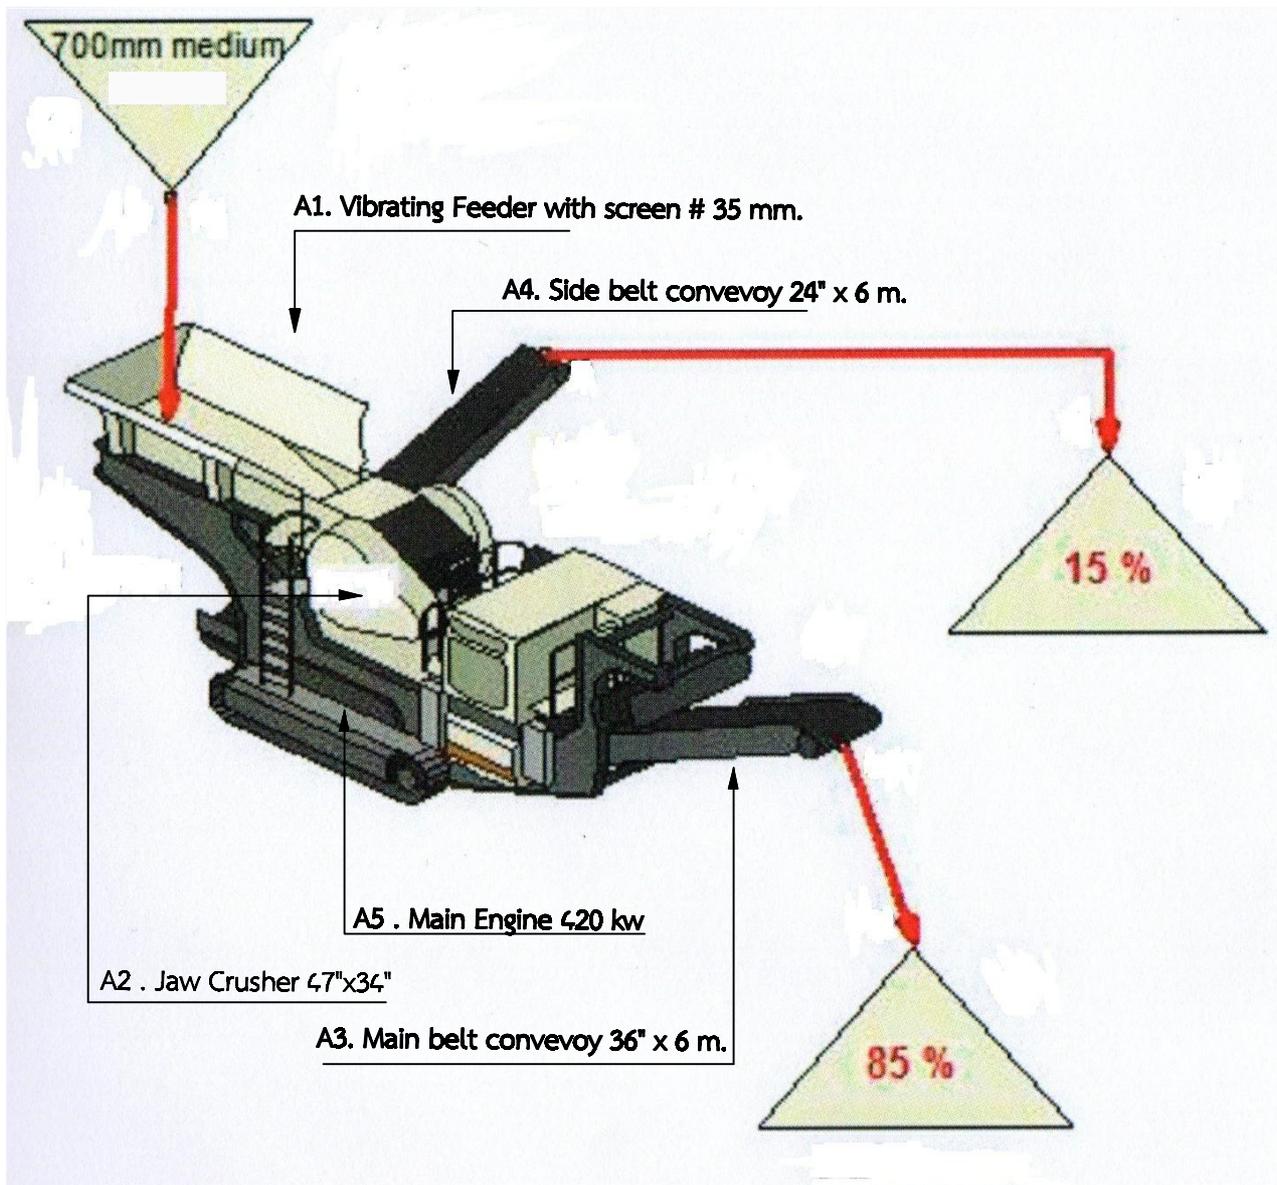
รูปที่ 32 แบบแปลนของเครื่องโม่แบบเคลื่อนที่ภายในพื้นที่โครงการ

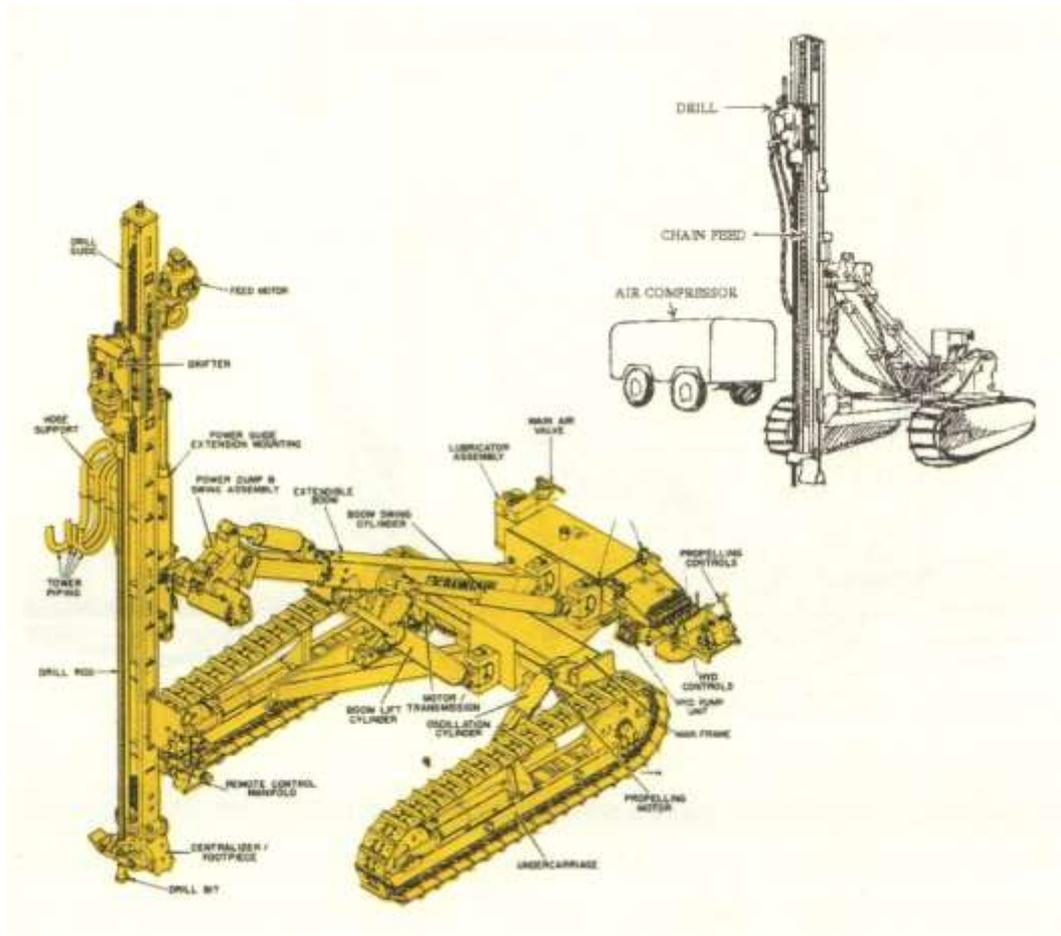
รูปที่ 2 รถเจาะรูระเบิดแบบ Air Track (Ingersoll Rand AT1201)

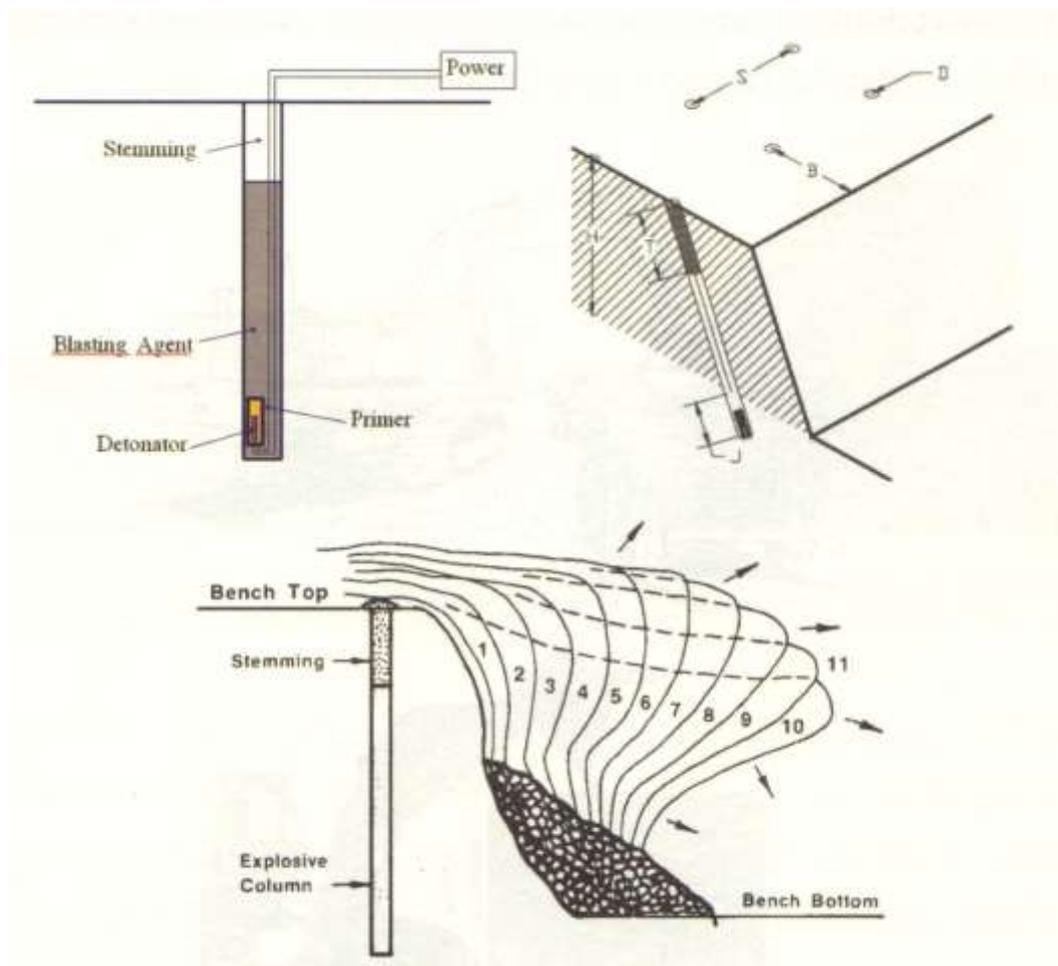
รูปที่ 4 การระเบิดหน้าเหมืองแบบชั้นบันได (Jimeno et al., 1995)
