รายงานผลการปฏิบัติตามมาตรการป้องกันและแก้ไขผลกระทบสิ่งแวดล้อม  
และมาตรการติดตามตรวจสอบผลกระทบสิ่งแวดล้อม  
(ระยะดำเนินการ)  
ระหว่างเดือน กรกฎาคม ถึง ธันวาคม พ.ศ. 2563

โครงการ TREE CONDO EKAMAI

เจ้าของโครงการ นิติบุคคลอาคารชุด ทรี คอนโด เอกมัย  
ที่ตั้ง 33 ถนนสุขุมวิท 40 เขตคลองเตย กรุงเทพมหานคร  
โทรศัพท์ 02-381-8100

กุมภาพันธ์ 2564

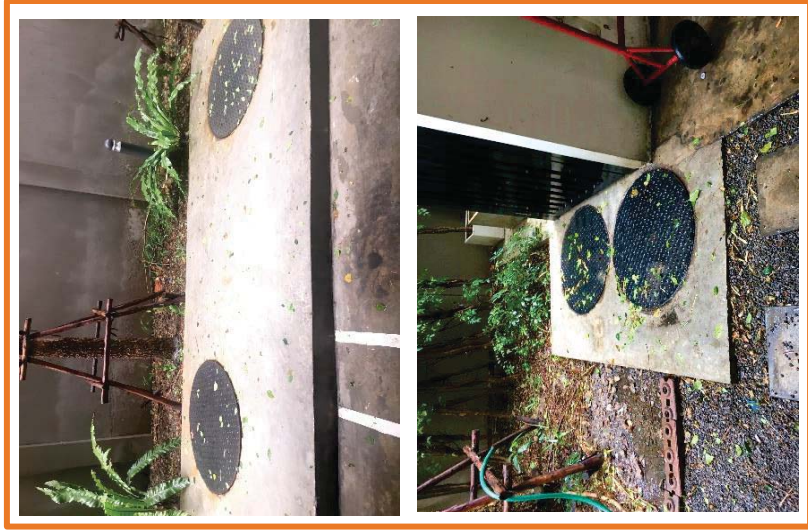
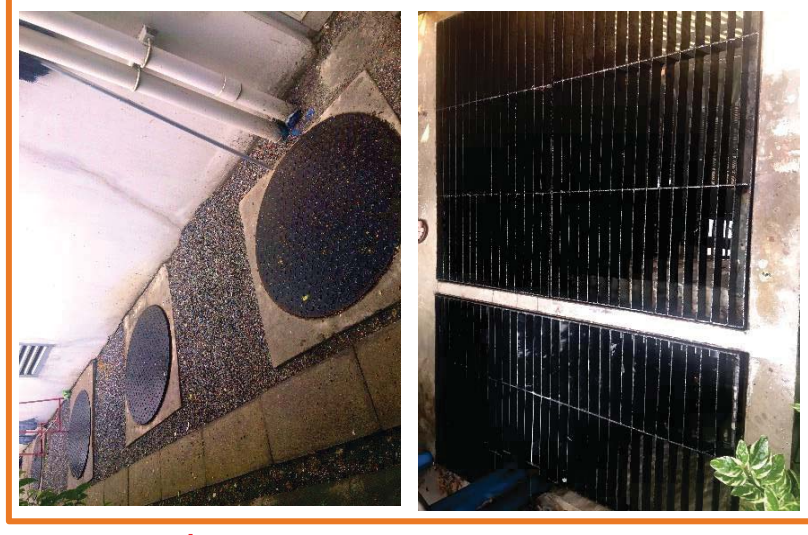
ภาพที่ 1.3.5-3 ระบบบำบัดน้ำเสีย

โครงการได้มีการก่อสร้างระบบบำบัดน้ำเสียชนิดเติมอากาศเลี้ยงตะกอนเวียนกลับ (Aeration Activated Sludge Process) จำนวน 2 ชุด แบ่งออกเป็น ระบบบำบัดน้ำเสียโซนทิศเหนือ สามารถรองรับน้ำได้ 56 ลบ.ม./วัน ประกอบไปด้วย ถังดักไขมันสำเร็จรูป และระบบบำบัดน้ำเสียสำเร็จรูป และระบบบำบัดน้ำเสียโซนทิศใต้ สามารถรองรับน้ำได้ 56 ลบ.ม./วัน ประกอบด้วย ถังดักไขมันสำเร็จรูป ระบบบำบัดน้ำเสียสำเร็จรูป ถังเก็บน้ำรดน้ำต้นไม้ และท่อระบายน้ำทิ้ง

ระบบบำบัดน้ำเสียอัตโนมัติ

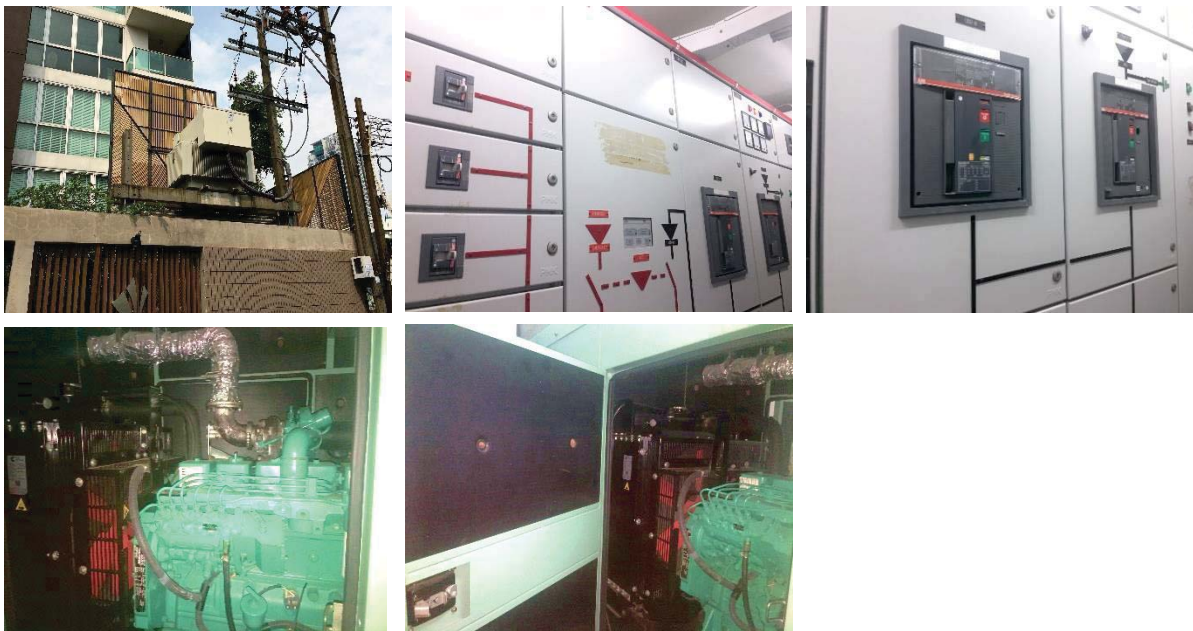
ภาพที่ 1.3.8-1 ระบบไฟฟ้าหลักและระบบไฟฟ้าสำรอง

ปัจจุบันโครงการมีระบบไฟฟ้าอยู่ 2 ระบบ คือ ระบบไฟฟ้าปกติ และระบบไฟฟ้าฉุกเฉิน โดยระบบไฟฟ้าปกติ จะรับกระแสไฟฟ้าจากไฟฟ้านครหลวง (กฟน.) ผ่าน Transformer ขนาด ขนาด 800 kVA จำนวน 2 ชุด รวมมีขนาดเท่ากับ 1,600 kVA ส่วนระบบไฟฟ้าฉุกเฉิน โครงการจัดให้มีเครื่องกำเนิดไฟฟ้าฉุกเฉิน 100 kVA จำนวน 1 ชุด สามารถสำรองไฟได้นาน 8 ชั่วโมง โดยปัจจุบันระบบดังกล่าวมีการทำงานได้อย่างมีประสิทธิภาพและมีการตรวจสอบบำรุงรักษาเป็นประจำ โดยรวมผลการดำเนินการจริงเป็นไปตามผลที่ได้จากการวิเคราะห์ผลกระทบสิ่งแวดล้อม

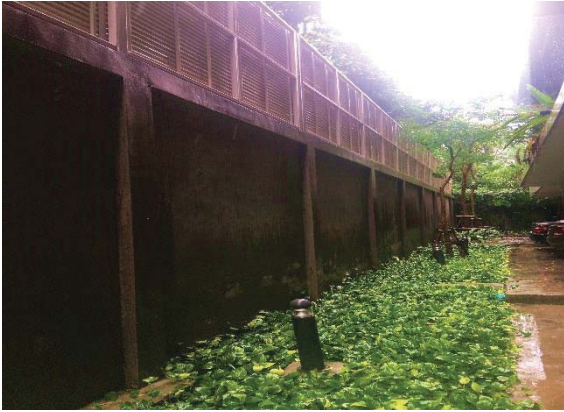
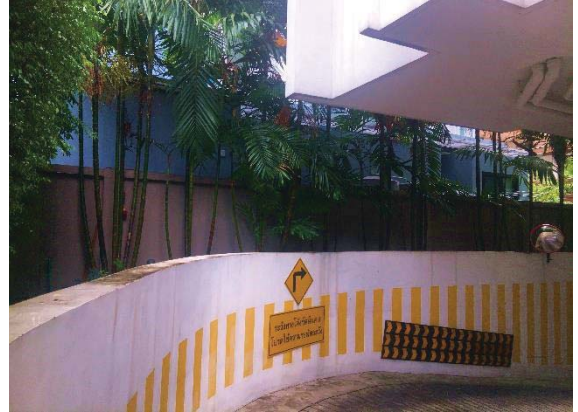
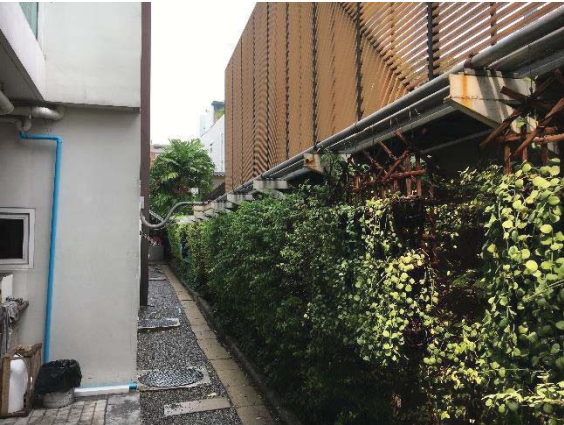
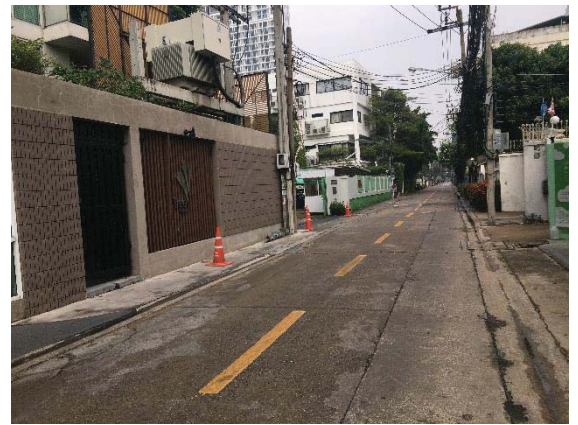
ภาพที่ 2.2-1 รั้วรอบโครงการ

รั้วโครงการ

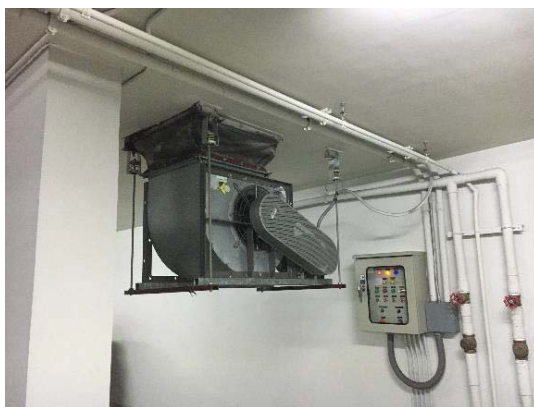
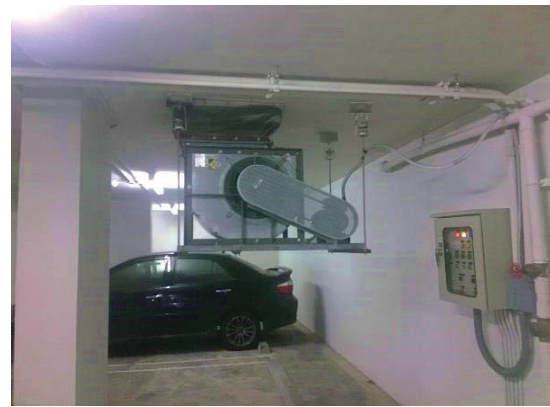
พัดลมระบายอากาศชั้นใต้ดิน

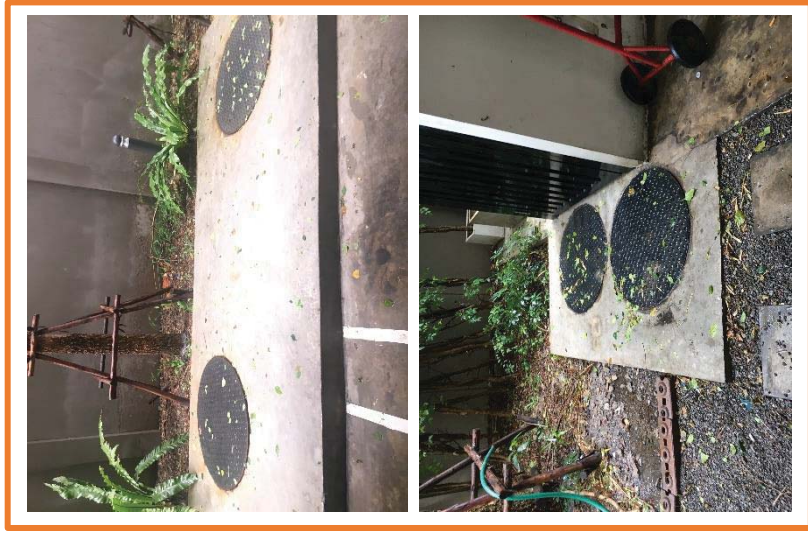
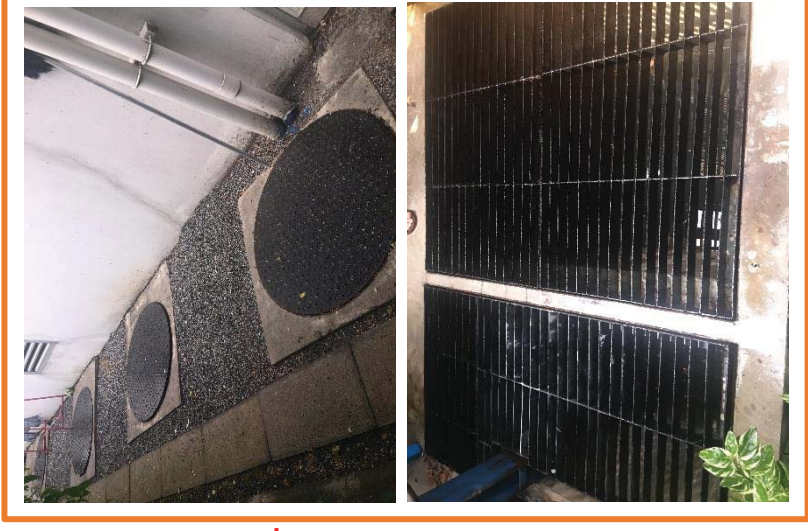
ภาพที่ 2.2-4 การบริหารจัดการระบบบำบัดน้ำเสีย

ระบบบำบัดน้ำเสียโชนทิศเหนือ

ระบบบำบัดโชนทิศใต้

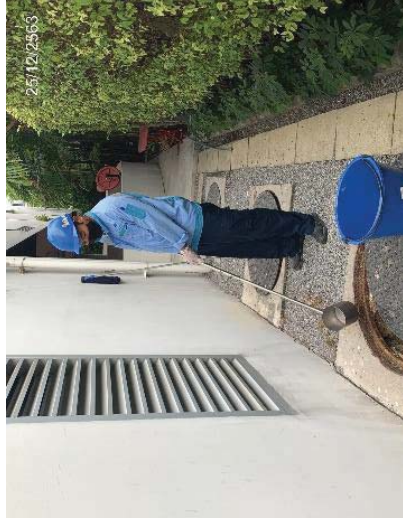
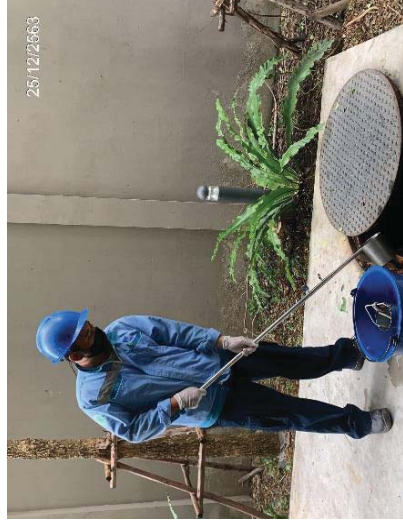
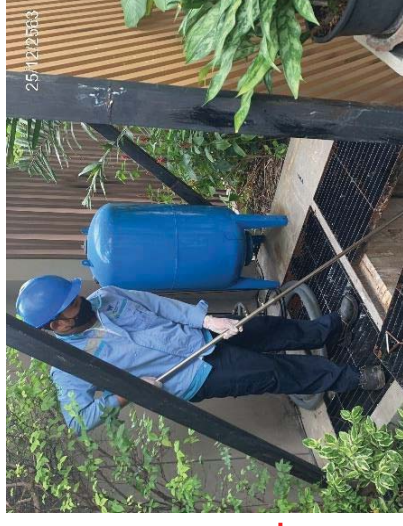
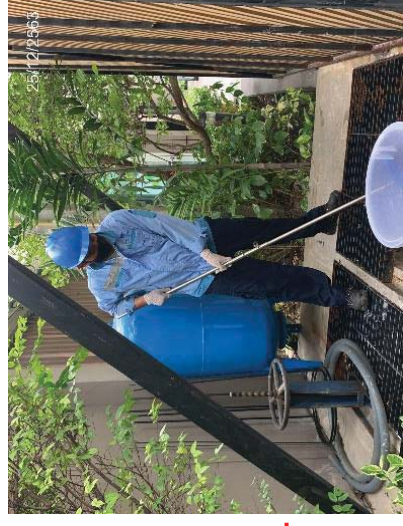
ภาพที่ 3.5.1-1 จุดตรวจวัดคุณภาพน้ำทิ้งของโครงการ

น้ำเสียก่อนเข้าระบบบำบัด A

น้ำเสียออกจากระบบบำบัด A

น้ำเสียก่อนเข้าระบบบำบัด A,B

น้ำเสียเพื่อพักน้ำสุดท้ายก่อนระบาย

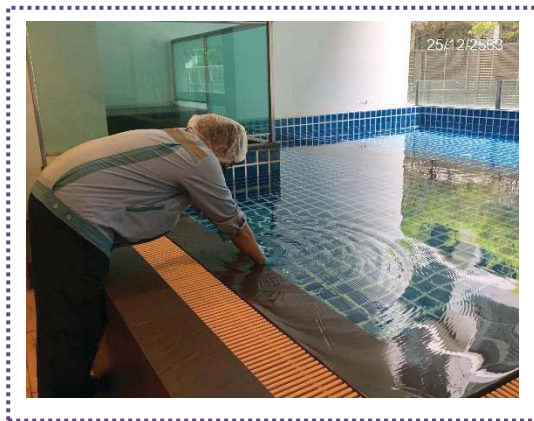
ภาพที่ 3.5.2-1 จุดตรวจวัดคุณภาพน้ำสระว่ายน้ำ  
ซ้าย บริเวณส่วนตื้น  
ขวา บริเวณส่วนลึก

ตามมาตรการติดตามตรวจสอบผลกระทบต่อสิ่งแวดล้อมโครงการ TREE CONDO EKAMAI กำหนดให้มีการตรวจวิเคราะห์คุณภาพน้ำของสระว่ายน้ำแยกตามความถี่จำนวน ความถี่ คือ 1. ความถี่ 2 วันครั้ง (ตรวจวิเคราะห์ค่าความเป็นกรด-ด่าง (pH) และคลอรีนตกค้าง (Residual Chlorine)) 2. ความถี่สัปดาห์ละ 1 ครั้ง (ปริมาณโคลิฟอร์มทั้งหมด (Total Coliform Bacteria), *Escherichia coli*, *Staphylococcus aureus*, *Pseudomonas aeruginosa*) ซึ่งทั้ง 2 ความถี่ จะทำการเก็บตัวอย่างจำนวน 2 จุด ครอบคลุมพื้นที่บริเวณสระส่วนลึก และส่วนตื้น (ภาพที่ 3.5.2-1 )
