## รายงานการปฏิบัติตามมาตรการลดผลกระทบ และติดตามตรวจสอบคุณภาพสิ่งแวดล้อม (ระยะก่อสร้าง)

โครงการบ้านคุณพุ่ม โรงพยาบาลวชิระภูเก็ต  
353 ถนนเยาวราช ตำบลตลาดใหญ่  
อำเภอเมือง จังหวัดภูเก็ต  
ก่อสร้างโดยบริษัท สยามกรกิจ จำกัด  
ประจำเดือน เมษายน 2555

โครงการ “บ้านคุณพุ่ม”  
โรงพยาบาลวชิระภูเก็ต  
353 ถนนเยาวราช ตำบลตลาดใหญ่  
อำเภอเมือง จังหวัดภูเก็ต

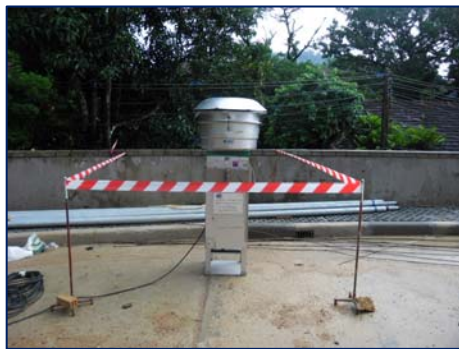
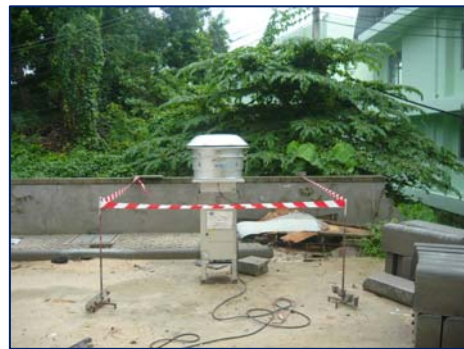
ภาพที่ 2.4.1 ทำการตรวจวัดคุณภาพอากาศ

2.4.1 ผลการตรวจปริมาณฝุ่น การตรวจวัดคุณภาพอากาศบริเวณพื้นที่โครงการ ได้กระทำการตรวจวัดคุณภาพอากาศในระหว่างวันที่ 17-18 พฤษภาคม 2555 โดยมีจุดตรวจวัด 2 จุด จุดแรก คือด้านหน้าบริเวณสถานที่ก่อสร้าง และจุดที่สอง ด้านหลังบริเวณสถานที่ก่อสร้าง ซึ่งได้ทำการตรวจวัดปริมาณฝุ่นละอองขนาดเล็ก (PM 10) โดยใช้เครื่องมือ High volume air sampler ทำการตรวจวัดเป็นเวลา 24 ชั่วโมง

ตารางที่ 2.4.1 แสดงผลจากการวัดคุณภาพอากาศ จากการตรวจวัดพบว่า ความเข้มข้นของ PM10 (24 ชั่วโมง) ณ บริเวณสถานที่ก่อสร้าง จุดที่ 1 และจุดที่ 2 คือบริเวณด้านหน้าและด้านหลังบริเวณสถานที่ก่อสร้าง โดย มีค่าเท่ากับ 30 และ 30 ไมโครกรัมต่อลูกบาศก์เมตร ตามลำดับ ความเข้มข้นของ PM 10 (24 ชั่วโมง) ที่วัดได้ทั้ง 2 จุดมีค่าน้อยกว่าค่ามาตรฐานความเข้มข้นของ PM10 (24 ชั่วโมง) ซึ่งกำหนดไว้ที่ 120 ไมโครกรัมต่อลูกบาศก์เมตร ตามมาตรฐานคุณภาพอากาศในบรรยากาศทั่วไปของประเทศไทย

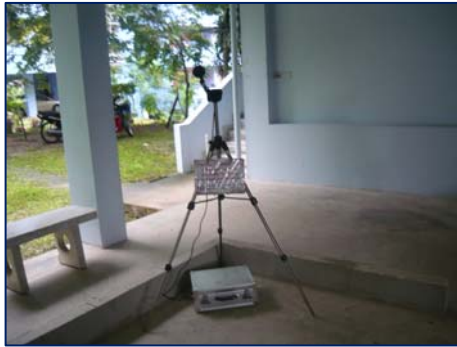
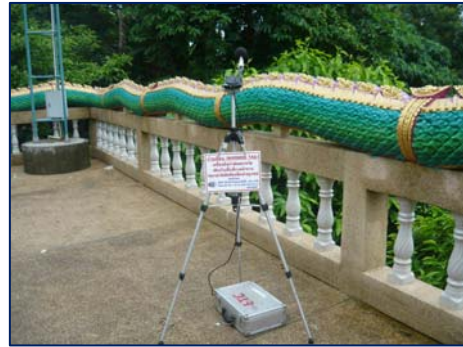
รูปที่ 2.4.2 แสดงการวัดระดับเสียงทำงานบริเวณหน้าโครงการ และบริเวณวัดเขารัง ตามลำดับ

2.4.2 ผลการตรวจเสียงและการสั่นสะเทือน การตรวจวัดระดับเสียงในบริเวณพื้นที่โครงการ ในช่วงเวลาเดียวกันกับการตรวจวัดคุณภาพอากาศ โดยจุดที่ทำการตรวจวัดระดับเสียง คือ จุดที่ 1 บริเวณสถานที่ก่อสร้าง จุดที่ 2 บริเวณด้านหน้าสถานที่ก่อสร้าง ซึ่งวัดระดับเสียงการทำงานและระดับการรบกวน 2 จุด จุดที่ 3 บริเวณวัดเขารัง โดยใช้เครื่องวัดระดับเสียง (Sound level meter) ทำการตรวจวัดเป็นเวลา 24 ชั่วโมง

จากตารางที่ 2.4.2– 2.4.6 บริเวณสถานที่ก่อสร้าง แสดงผลการตรวจวัดระดับเสียง พบว่า ระดับเสียงบริเวณพื้นที่ก่อสร้างจุดที่ 1 เฉลี่ย 1 ชั่วโมง (Leq 1 ชั่วโมง) มีค่า 57.0 เดซิเบลเอ และระดับเสียงเฉลี่ย 24 ชั่วโมง (Leq 24 ชั่วโมง) มีค่า 55.0 เดซิเบลเอ (ตารางที่ 2.4.2) ส่วนระดับเสียงบริเวณพื้นที่ก่อสร้าง จุดที่ 2

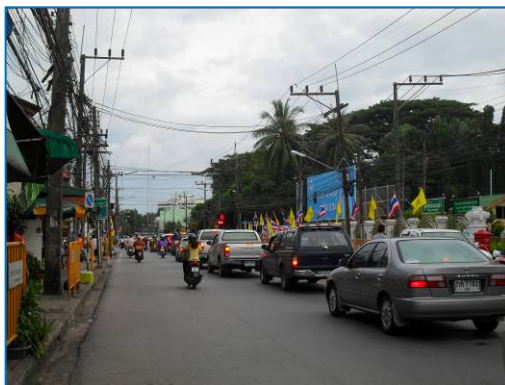
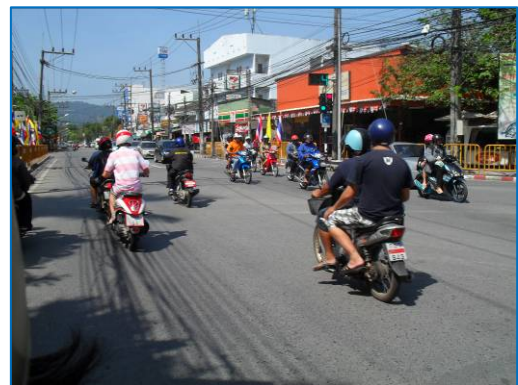
ภาพที่ 2.4.4 รถขาเข้าและขาออกบริเวณถนนเขาวราช

ถนนเขาวราช ซึ่งเป็นเส้นทางจราจรหลักที่ตัดผ่านหน้าโรงพยาบาลวชิระภูเก็ต รวมทั้ง โครงการ “บ้านคุณภาพ” ที่จะตั้งอยู่ภายในพื้นที่โรงพยาบาลวชิระภูเก็ต เป็นถนนในความรับผิดชอบของ เทศบาลนครภูเก็ต มีการจราจรค่อนข้างหนาแน่น ปริมาณการจราจร แสดงดังตารางที่ 2.4.4 และ 2.4.4-1 ปริมาณการจราจรที่สำรวจได้บนถนนเขาวราช (ขาเข้าเมือง) มีจำนวนประมาณ 1,408 pcu ต่อชั่วโมงในช่วง ชั่วโมงเร่งด่วนเช้า (07.00-8.00 น.) และประมาณ 865 pcu ต่อชั่วโมงในช่วงชั่วโมงเร่งด่วนเย็น (17.00-18.00 น.) ปริมาณการจราจรบนถนนเขาวราช (ขาออกเมือง) มีจำนวนประมาณ 933 pcu ต่อชั่วโมงในช่วงชั่วโมง เร่งด่วนเช้า (08.00-09.00 น.) และประมาณ 971 pcu ต่อชั่วโมงในช่วงชั่วโมงเร่งด่วนเย็น (17.00-18.00 น.) โดย ปริมาณการจราจรทั้งฝั่งขาเข้าเมืองและฝั่งขาออกเมืองจะมีปริมาณมากทั้งช่วงเช้าและช่วงเย็น
