สรุปมาตรการป้องกันและแก้ไขผลกระทบสิ่งแวดล้อม และมาตรการติดตามตรวจสอบผลกระทบสิ่งแวดล้อม

โครงการโรงพยาบาลนวมินทร์ 9 (ส่วนขยาย)

ตารางที่ 1 สรุปผลกระทบสิ่งแวดล้อมที่สำคัญ มาตรการป้องกัน แก้ไข และลดผลกระทบสิ่งแวดล้อม (ระยะก่อสร้างต่อเติมอาคาร) โครงการโรงพยาบาลนวมินทร์ 9 (ส่วนขยาย)

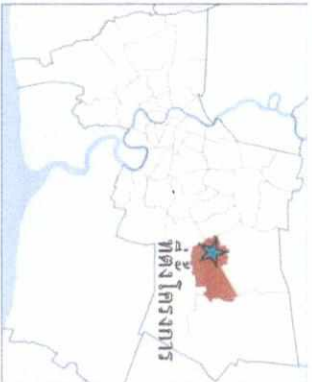
รูปที่ 2 จุดตรวจวัดคุณภาพสิ่งแวดล้อม (โรงเรียนมีนบุรีศึกษา)

● จุดตรวจวัดคุณภาพสิ่งแวดล้อม  
(โรงเรียนมีนบุรีศึกษา)

| องค์ประกอบทางสิ่งแวดล้อมและคุณค่าต่างๆ | ผลกระทบสิ่งแวดล้อมที่สำคัญ | มาตรการป้องกันและแก้ไขผลกระทบสิ่งแวดล้อม | มาตรการติดตามตรวจสอบผลกระทบสิ่งแวดล้อม |
|---|---|---|---|
| 1.4 ระดับเสียง | การกำหนดมาตรการป้องกันเสียงจากการก่อสร้างสำหรับในพื้นที่เตรียมการก่อสร้างโดยหลีกเลี่ยงการตั้งวาง และจำกัดการใช้เครื่องจักร เครื่องยนต์ หรืออุปกรณ์ที่ก่อให้เกิดเสียงดัง ในระยะ 15 เมตร จากแนวเขตโครงการด้านทิศตะวันออกเขตพื้นที่ติดโครงการ และการติดตั้งกำแพงกันเสียงชั่วคราวในเขตพื้นที่ก่อสร้างทั้งบนอาคาร และพื้นที่เตรียมการ เป็นการลดทอนเสียง และช่วยลดระดับเสียง โดยทำให้ระดับเสียงจากการก่อสร้างที่ระดับ | 1) การก่อสร้างที่มีเสียงดังรบกวนหรือมีความสั่นสะเทือนให้ดำเนินการในวันจันทร์-วันเสาร์ เวลา 8.00-17.00 น. (หยุดวันอาทิตย์) หลังจากนั้นจะทำเฉพาะกิจกรรมที่ไม่มีเสียงดังรบกวน และไม่มีความสั่นสะเทือน เช่น งานทำความสะอาด และการเคลียร์พื้นที่ เป็นต้น และดำเนินการไม่เกินเวลา 19.00 น.<br>2) กรณีที่ต้องทำงานที่ก่อให้เกิดเสียงดังหรือมีความสั่นสะเทือนนอกเหนือจากเวลาที่กำหนด ต้องแจ้งแผนการทำงานให้บ้านเรือนที่อยู่ใกล้เคียงรับทราบล่วงหน้า | 1) ตรวจวัดระดับเสียงเฉลี่ย 24 ชั่วโมงและระดับเสียงสูงสุด บริเวณพื้นที่โครงการ 1 จุด (รูปที่ 1) และบริเวณโรงเรียนมินบุรีศึกษา 1 จุด (รูปที่ 2) โดยตรวจวัด |
