มาตรการป้องกันและแก้ไขผลกระทบสิ่งแวดล้อม  
และมาตรการติดตามตรวจสอบผลกระทบสิ่งแวดล้อม  
ที่โครงการโรงแรมเนบู รีสอร์ท แอนด์ โฮเทล ภูเก็ต (บางเทา)  
ของ นายศุภฤกษ์ ชมชาญ  
ตั้งอยู่ที่ หมู่ที่ 4 ตำบลเชิงทะเล อำเภอถลาง จังหวัดภูเก็ต  
จังหวัดภูเก็ต ต้องยึดถือปฏิบัติอย่างเคร่งครัด

ตารางที่ 1 มาตรการป้องกันและแก้ไขผลกระทบสิ่งแวดล้อม และมาตรการติดตามตรวจสอบผลกระทบสิ่งแวดล้อมโครงการโรงแรมเนบู รีสอร์ท แอนด์ โฮเทล ภูเก็ต (บางเทา) ของ นายศุภฤกษ์ ชมชาญ

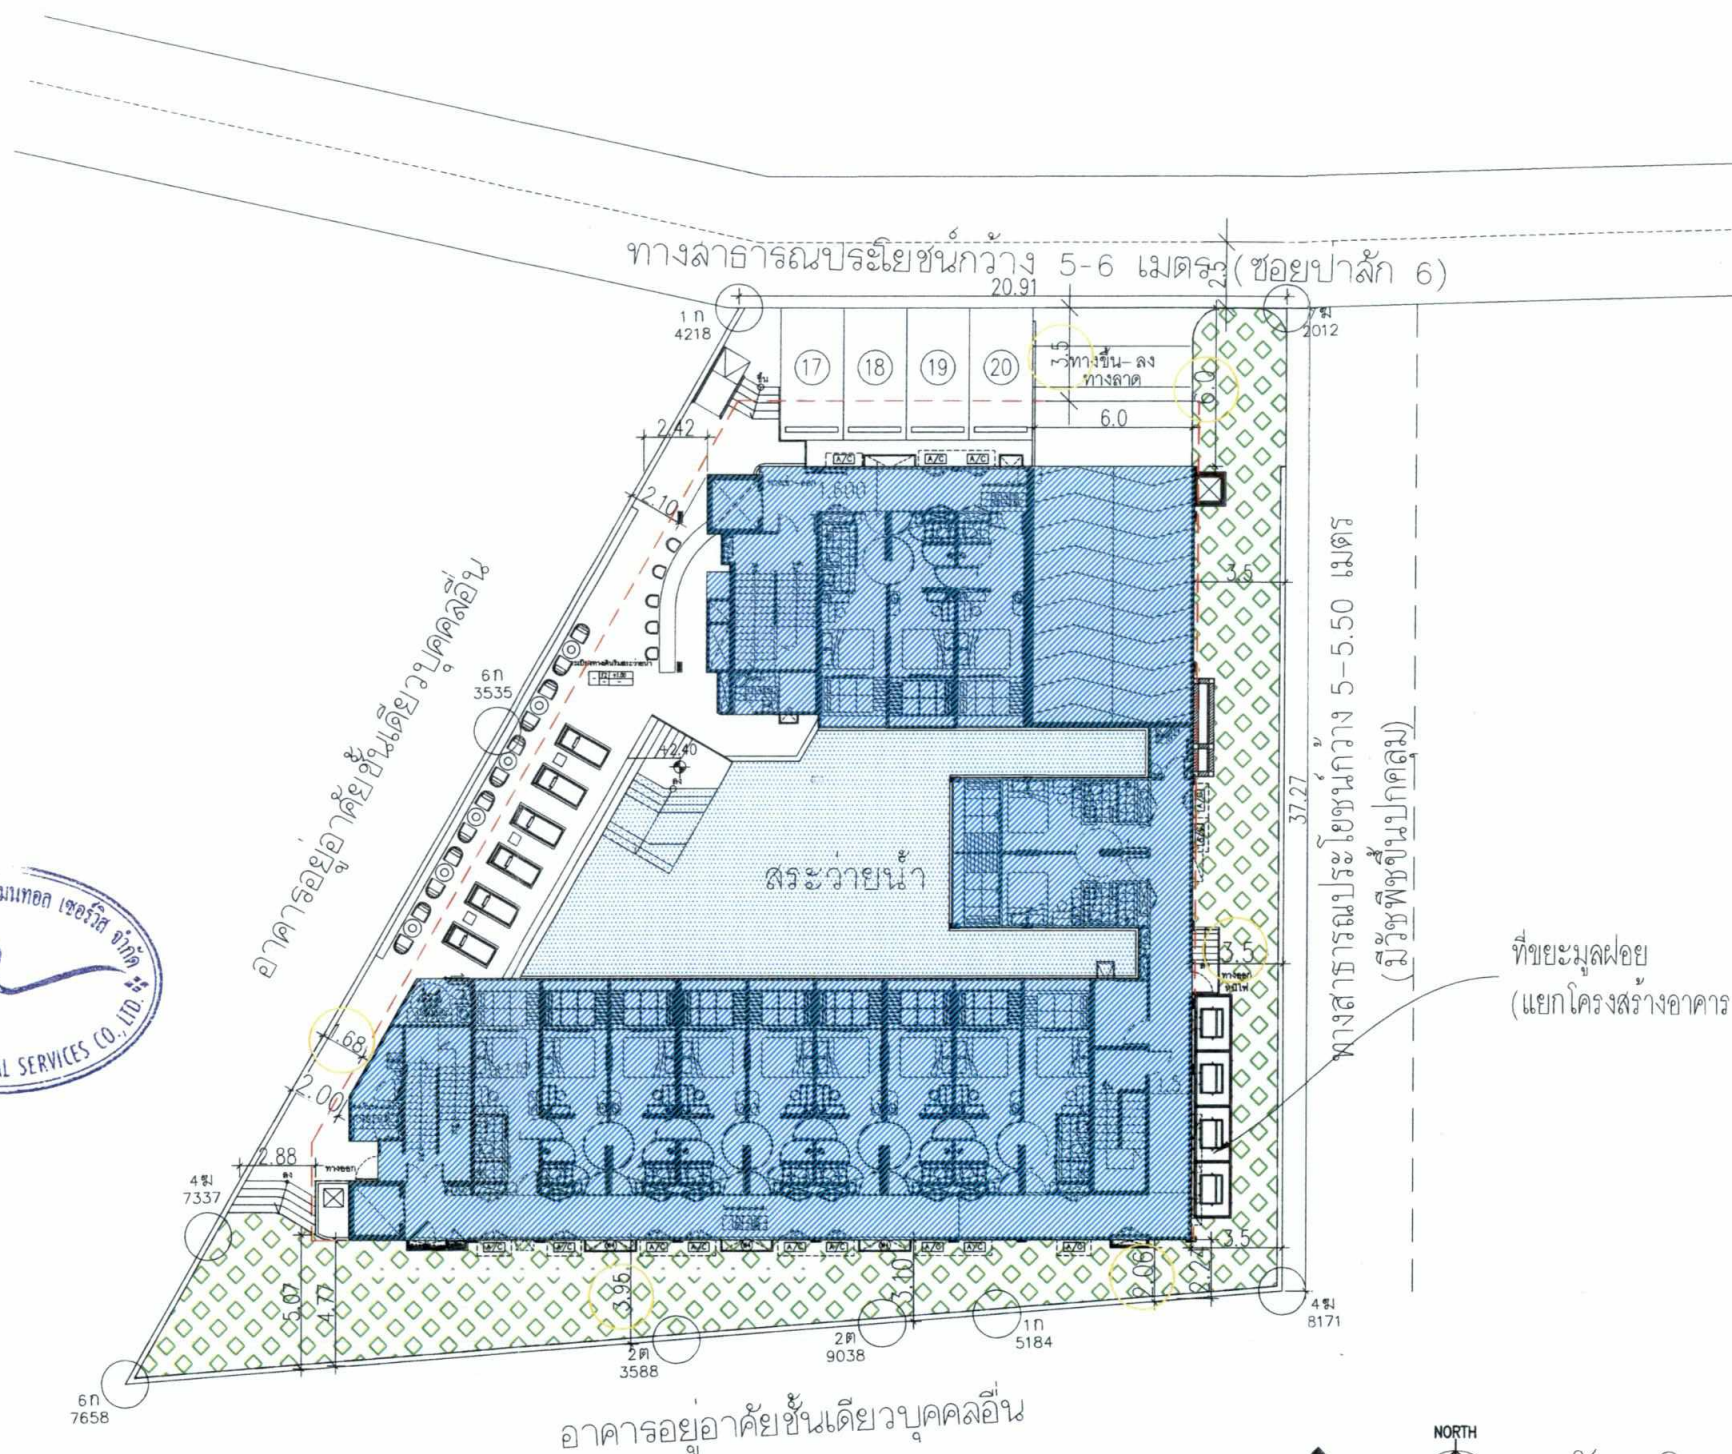
รูปที่ 3 ผังบริเวณโครงการ

ผังบริเวณโครงการ  
SCALE 1 : 200

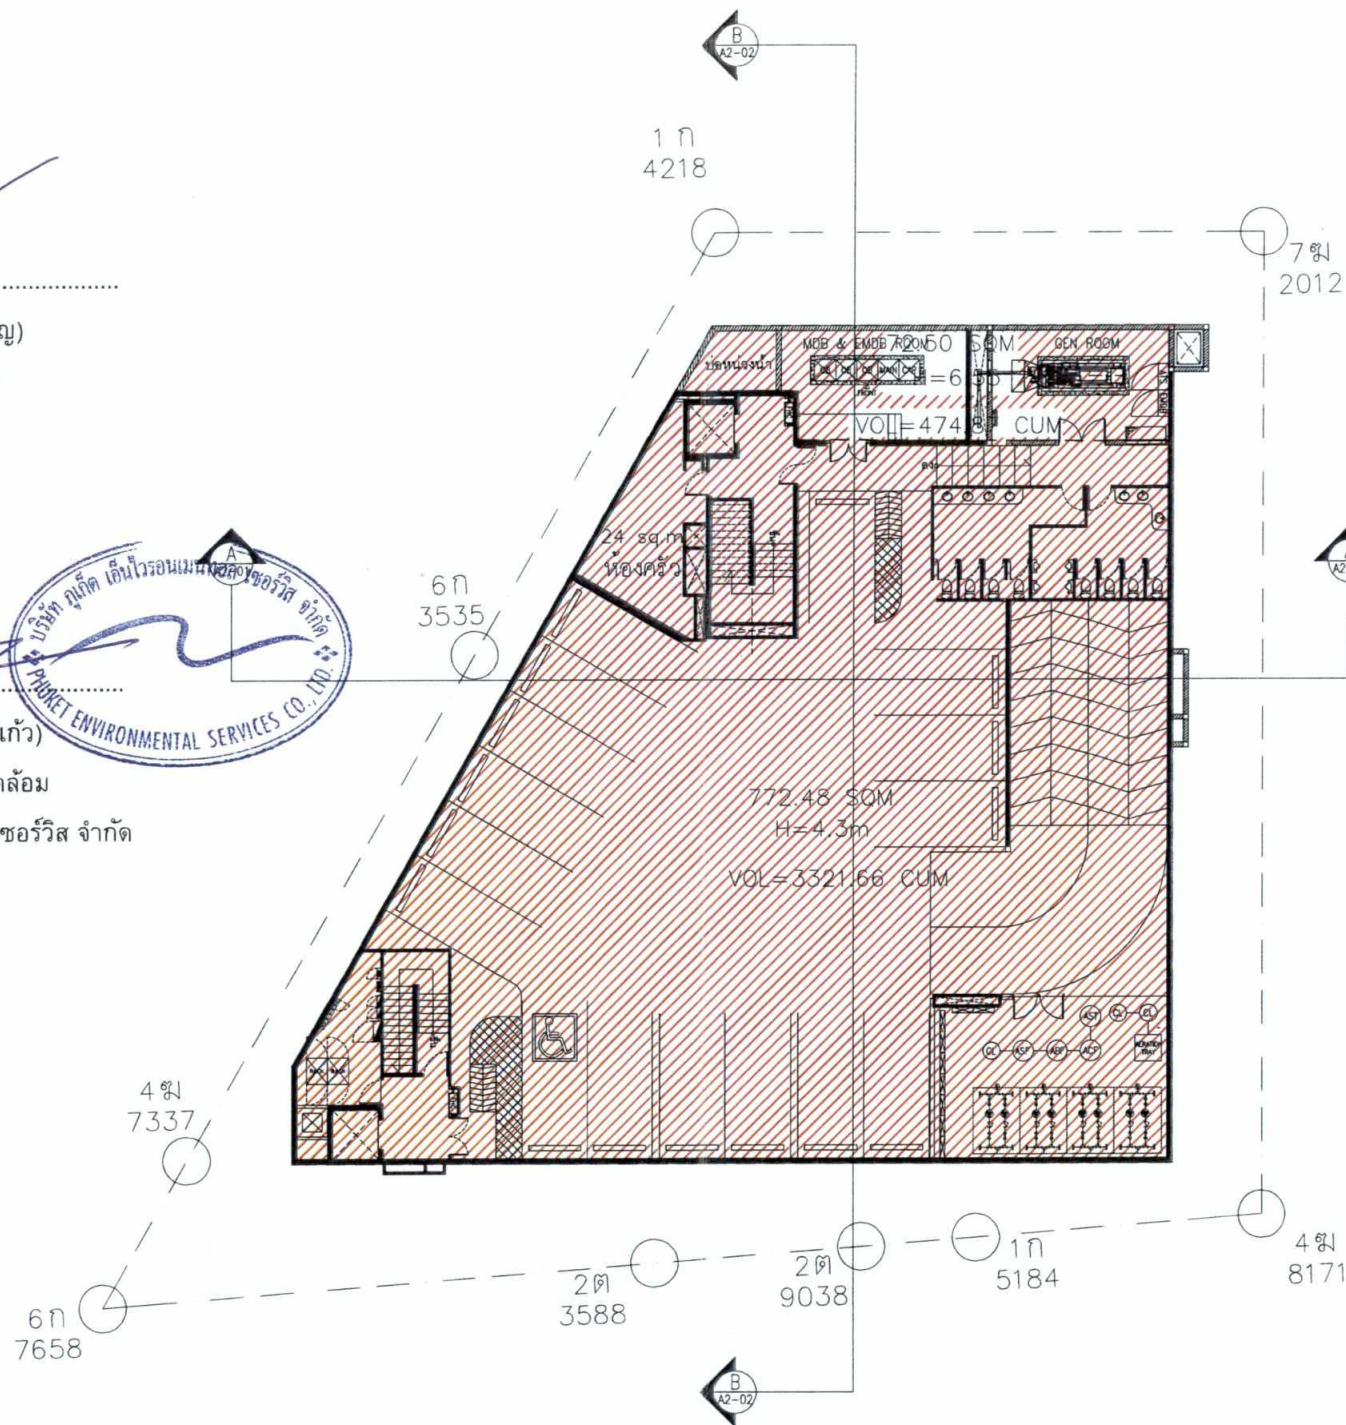
ปริมาณดินขุด

① ปริมาณดินขุดชั้นใต้ดิน = 3796.53 CUM

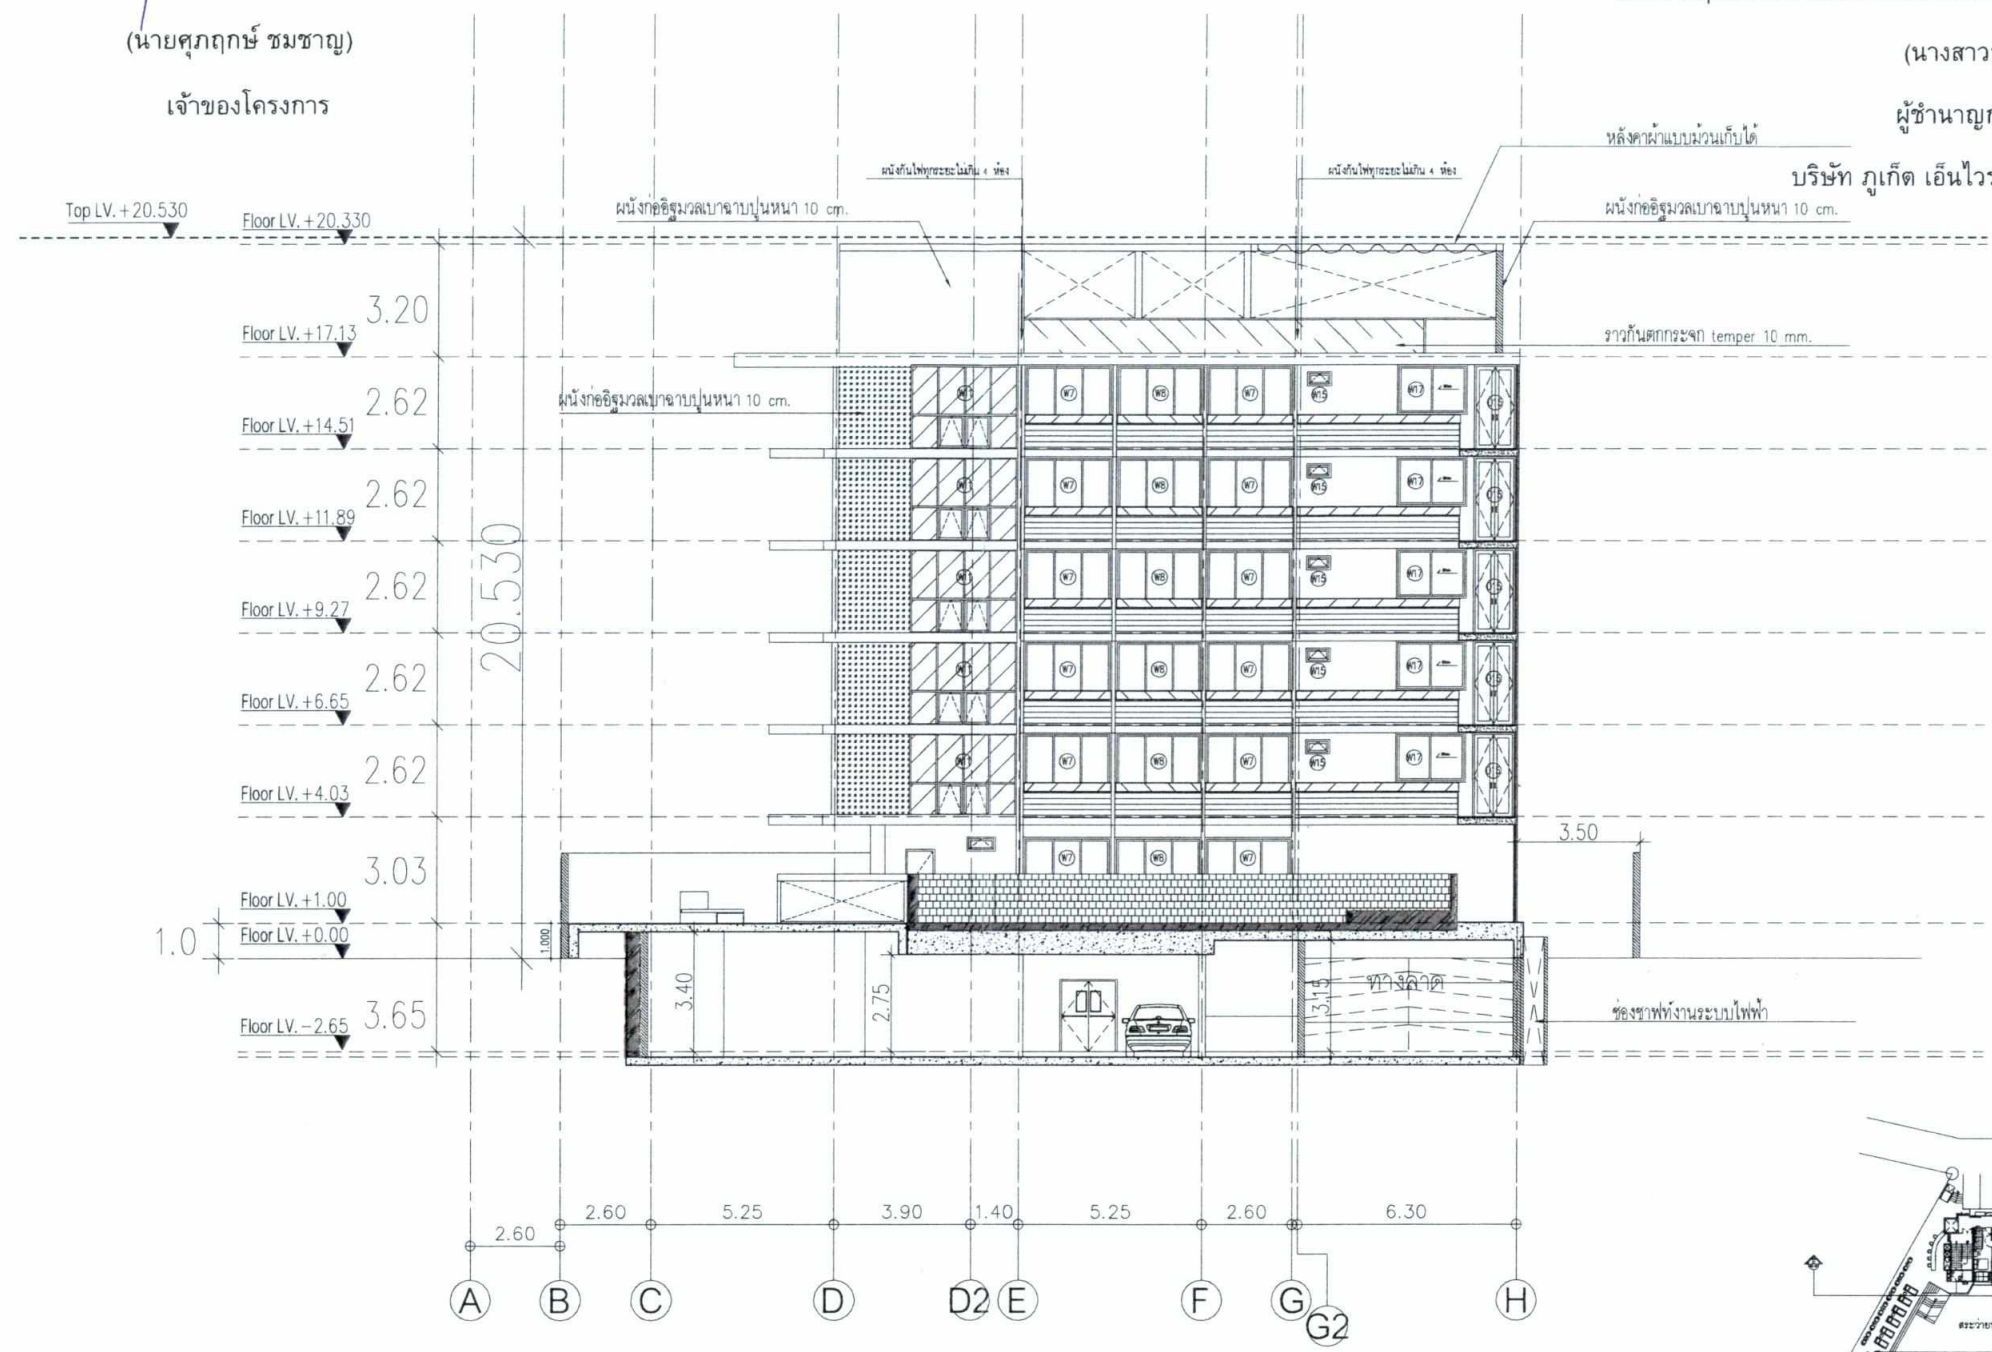
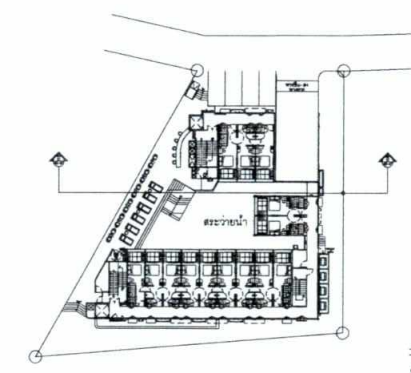
รูปตัด A  
SCALE 1: 150[A2]

KEY PLAN  
แสดงแนวที่ดินผ่านถนน  
ด้านหน้าและอาคาร
