มาตรการป้องกันและแก้ไขผลกระทบสิ่งแวดล้อม  
และมาตรการติดตามตรวจสอบผลกระทบสิ่งแวดล้อม  
ที่โครงการโรงแรม ราชา เรสซิเดนซ์ ของ  
บริษัท รាយบุรี กรุ๊ป จำกัด  
ตั้งอยู่ที่ เกาะราชาใหญ่ ตำบลราไวย์ อำเภอเมืองภูเก็ต  
จังหวัดภูเก็ต ต้องยึดถือปฏิบัติอย่างเคร่งครัด

ตารางที่ 1 สรุปผลกระทบต่อสิ่งแวดล้อมที่สำคัญ มาตรการป้องกันและแก้ไขผลกระทบสิ่งแวดล้อม และมาตรการติดตามตรวจสอบผลกระทบสิ่งแวดล้อม โครงการโรงแรม ราชาราชินี เด่นซ์ ของบริษัท รាយบุรี กรุ๊ป จำกัด

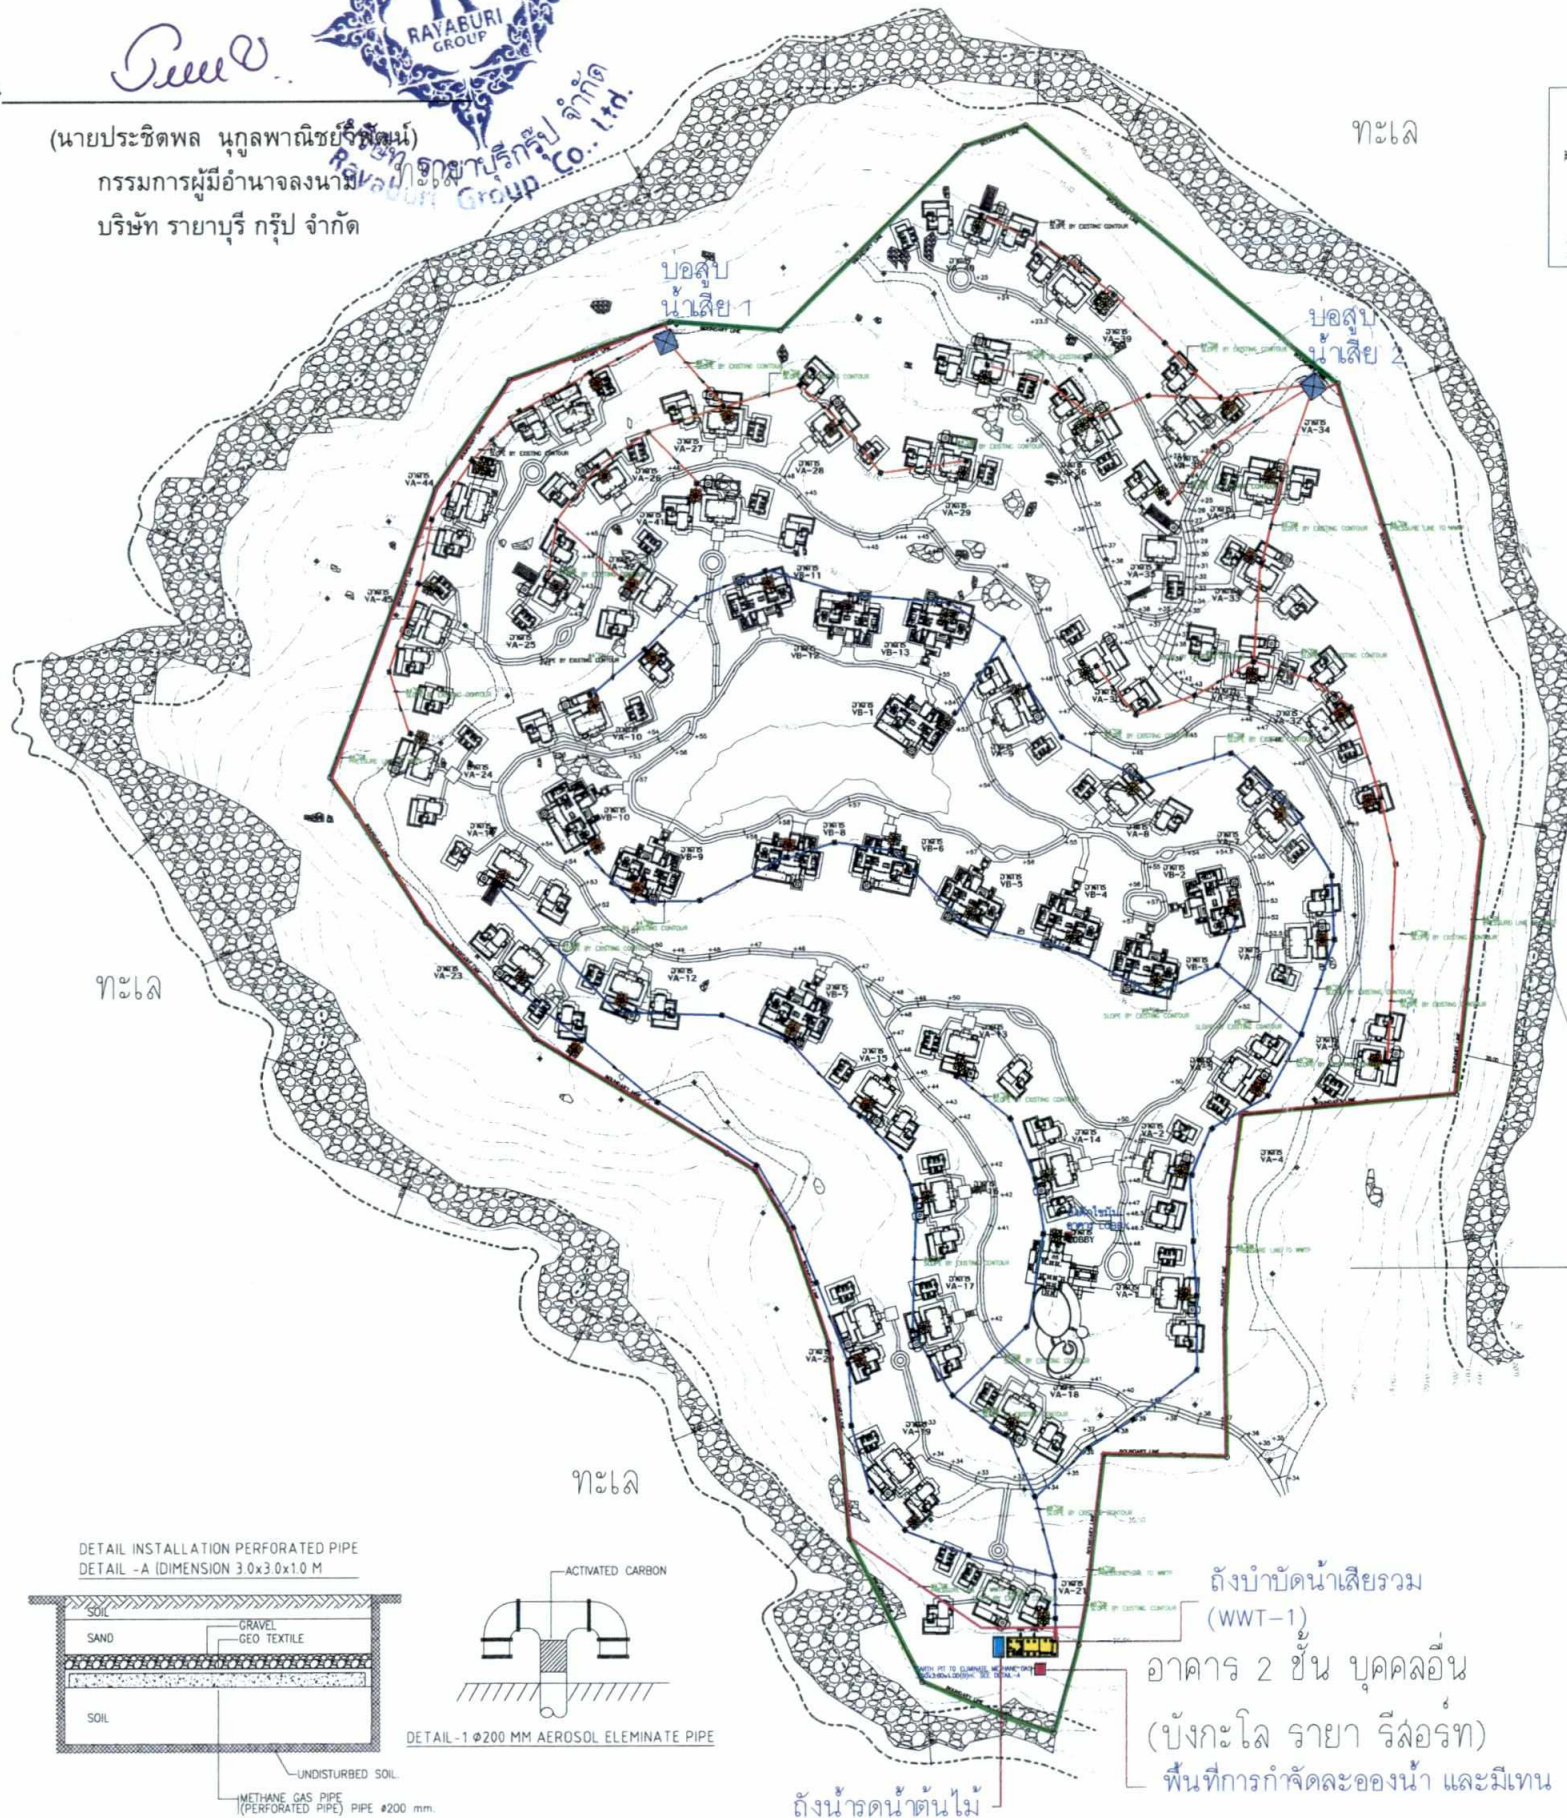
- ถังบำบัดน้ำเสียรวม (WWT-1) ขนาด 150.00 ลบ.ม./วัน
- ถังบำบัดน้ำเสียขั้นต้น ขนาด 2,3,4 ลบ.ม./วัน
- ถังดักไขมันอาคาร Lobby (GT-03) ขนาด 0.80 ลบ.ม.
- บ่อสูบน้ำเสีย 1, 2 ขนาด 17.10 ลบ.ม./บ่อ
- ถังเก็บน้ำรดต้นไม้ 68.40 ลบ.ม.
- พื้นที่จำกัดการมีเทนและละอองน้ำ
- แนวท่อน้ำเสียที่ผ่านการบำบัดขั้นต้นแล้วเข้าสู่บ่อสูบน้ำเสีย
- แนวท่อน้ำเสียที่ผ่านการบำบัดขั้นต้นแล้วเข้าสู่ถังบำบัดน้ำเสียรวม

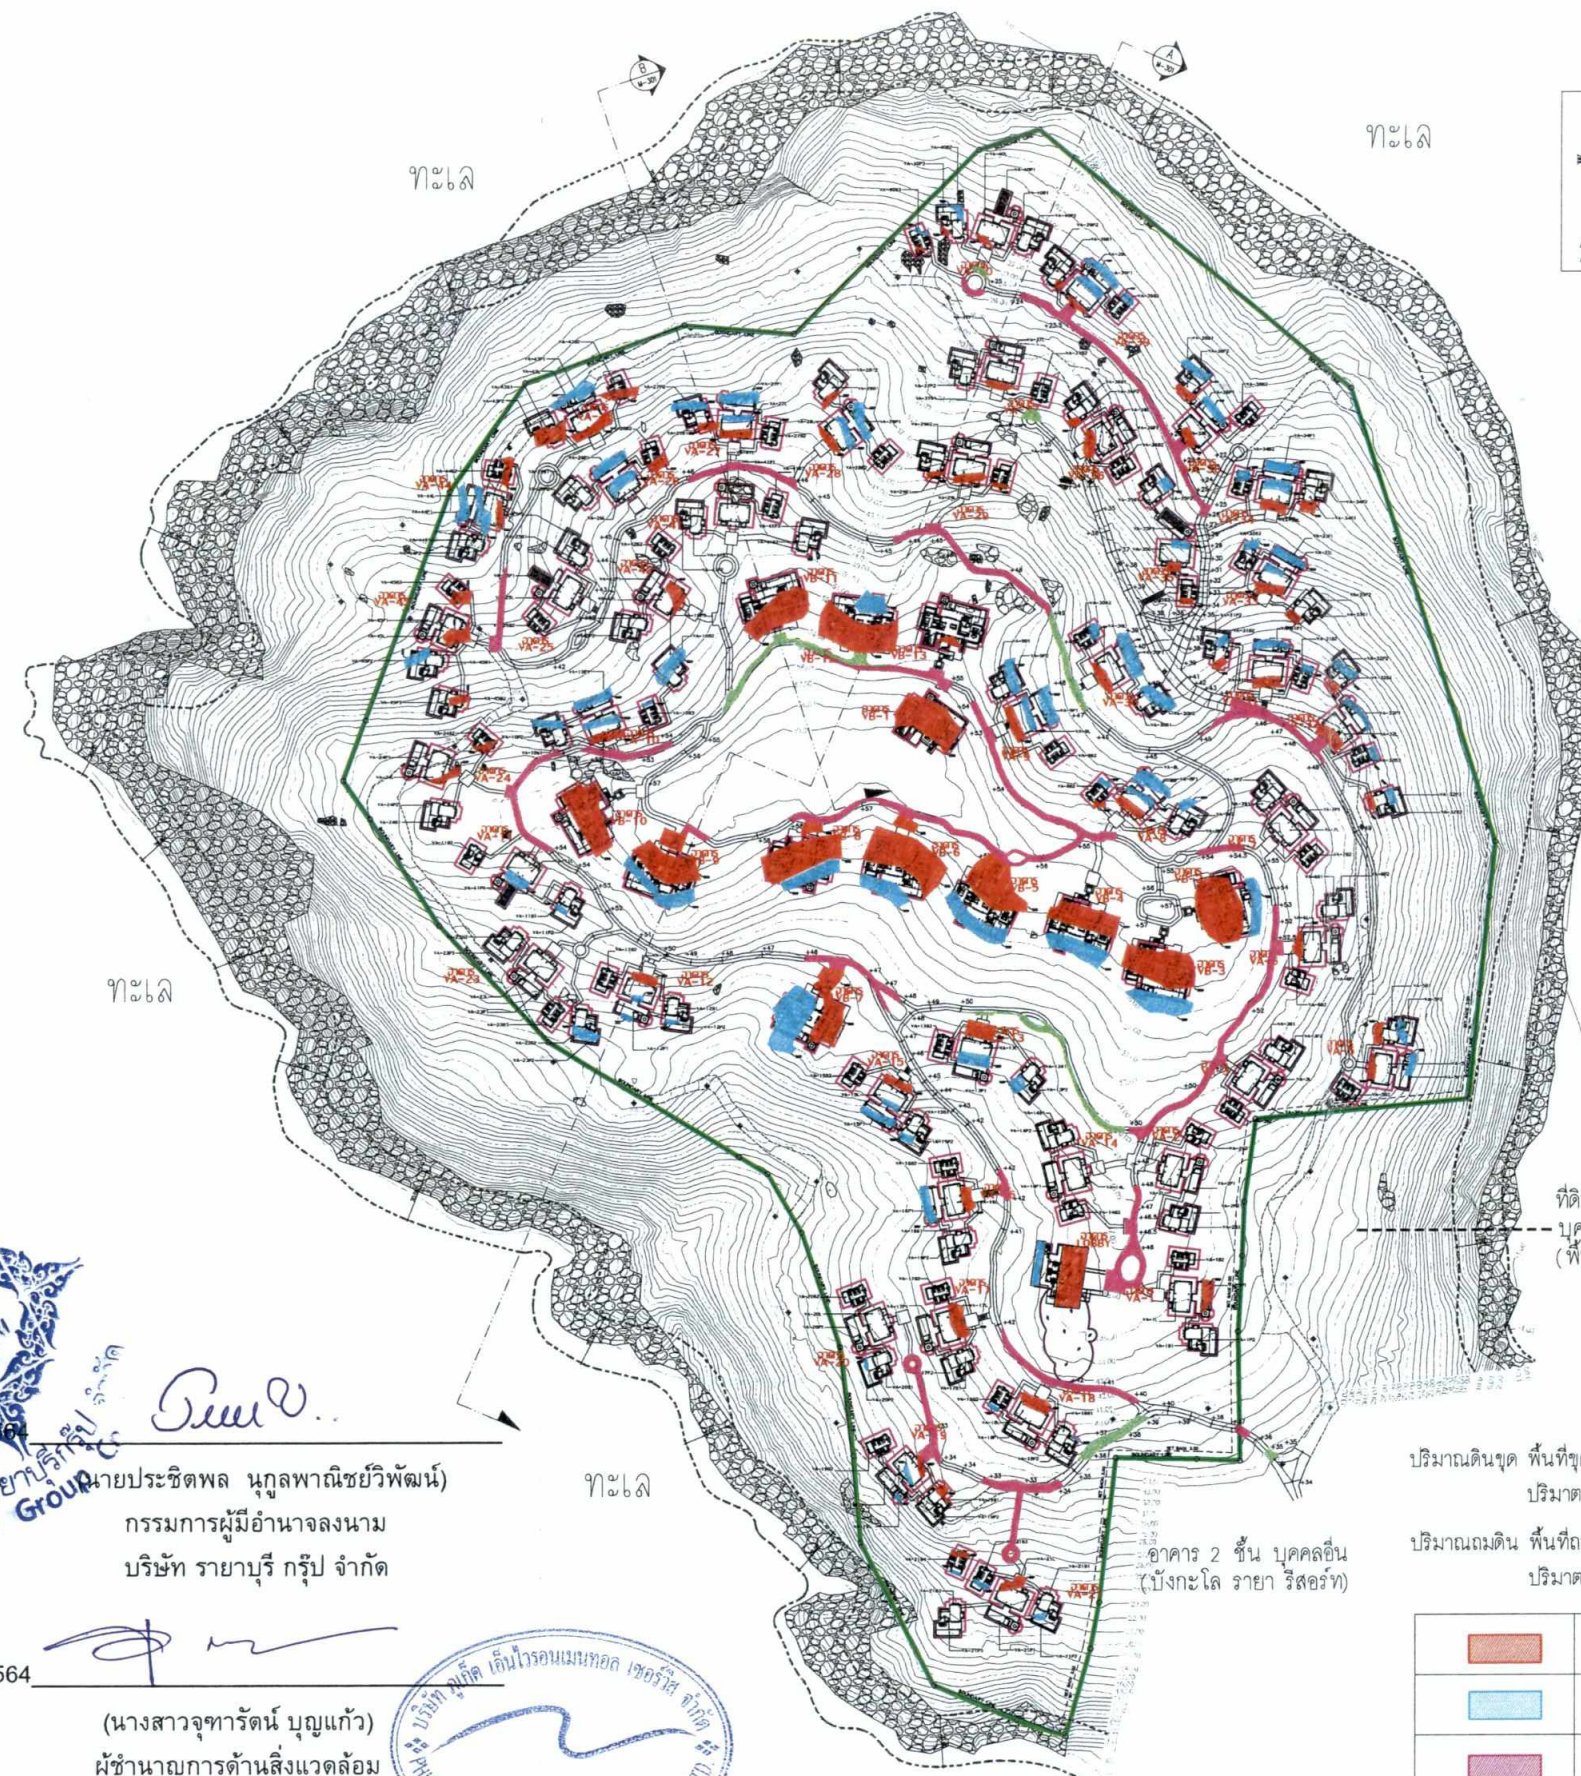
ปริมาณดินขุด พื้นที่ขุดดิน 6,095.26 ตารางเมตร  
ปริมาตรดินขุดทั้งหมด 4,930.68 ลูกบาศก์เมตร  
ปริมาณถมดิน พื้นที่ถมดิน 4,401.48 ตารางเมตร  
ปริมาตรถมดินทั้งหมด 2,133.28 ลูกบาศก์เมตร
