มาตรการป้องกันและแก้ไขผลกระทบสิ่งแวดล้อม  
และมาตรการติดตามตรวจสอบผลกระทบสิ่งแวดล้อม  
ที่โครงการ เดอะ สแปลช เกาะช้าง (The Splash Koh Chang) (ส่วนขยาย)  
ของบริษัท เดอะ โฮเทล (ไทยแลนด์) จำกัด  
ตั้งอยู่ที่ถนนสายคลองสน-มาบค้ำควา ตำบลเกาะช้าง อำเภอเกาะช้าง  
จังหวัดตราด  
ต้องยึดถือปฏิบัติอย่างเคร่งครัด

ตารางที่ 1 มาตรการป้องกันและแก้ไขผลกระทบสิ่งแวดล้อมและมาตรการติดตามตรวจสอบผลกระทบสิ่งแวดล้อม  
โครงการ เดอะ สแปลช เกาะช้าง (The Splash Koh Chang) (ส่วนขยาย) ตั้งอยู่ที่ถนนสายคลองสน-มาบคังควา ตำบลเกาะช้าง อำเภอเกาะช้าง จังหวัดตราด

ตารางที่ 2 มาตรการป้องกันและแก้ไขผลกระทบสิ่งแวดล้อมและมาตรการติดตามตรวจสอบผลกระทบสิ่งแวดล้อม (ระยะปรับปรุงโครงการ)  
โครงการ เดอะ สแปลช เกาะช้าง (The Splash Koh Chang) (ส่วนขยาย) ถนนสายคลองสน-มาบค้ำควว ตำบลเกาะช้าง อำเภอเกาะช้าง จังหวัดตราด

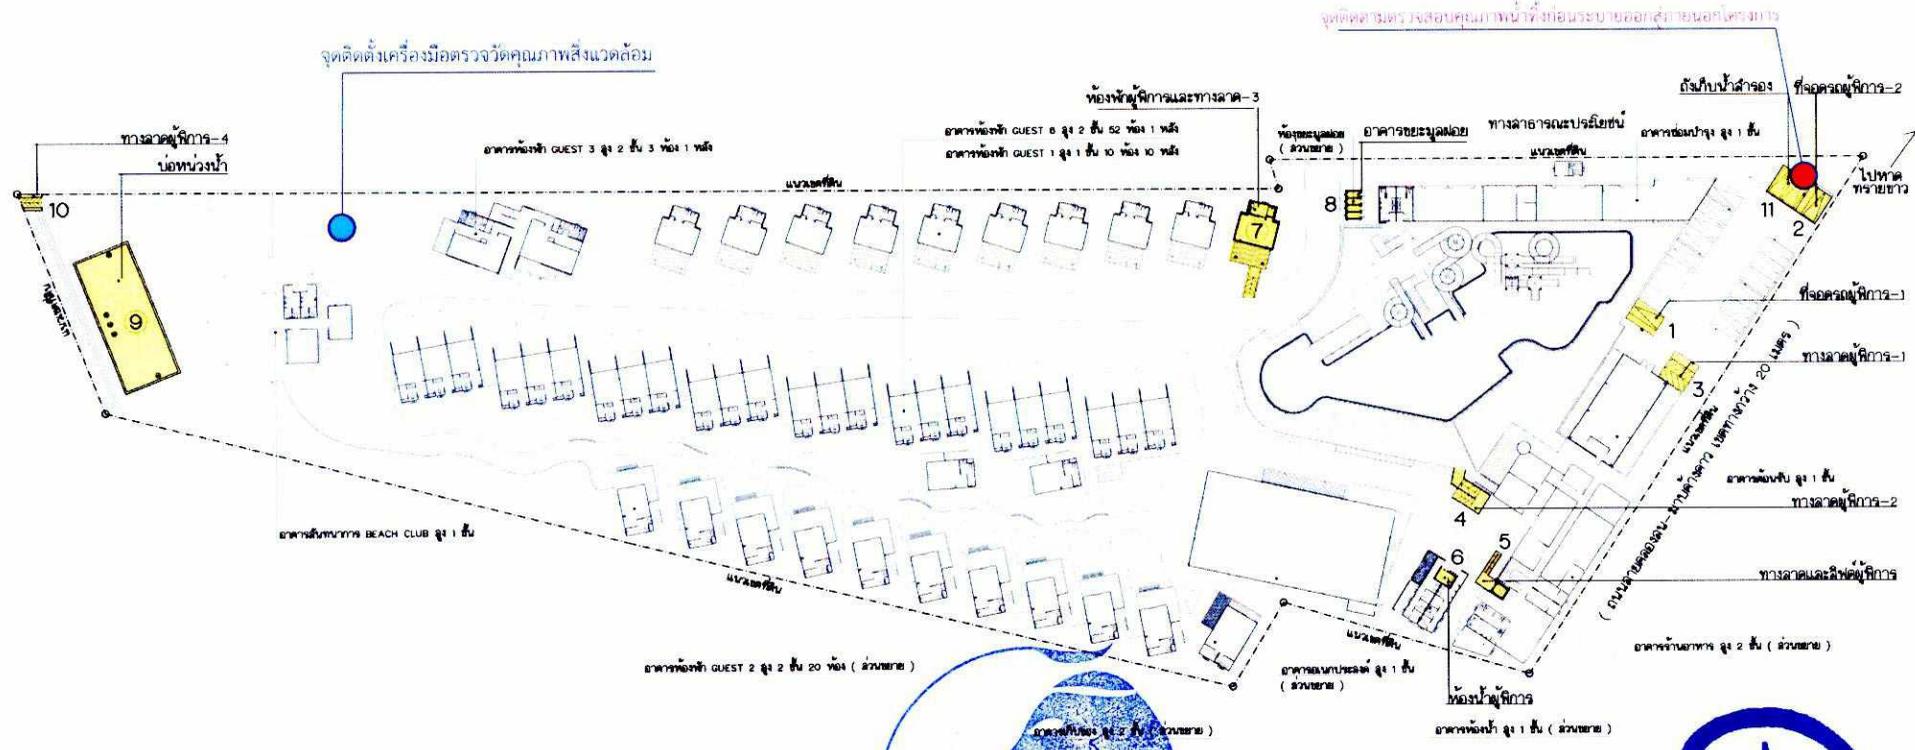
ผังปรับปรุงบริเวณโครงการ  
 มาตรฐาน 1:750

ลำดับ	รายการ	ขนาดพื้นที่
1	ที่จอดรถผู้โดยสาร-1	12.5 ตารางเมตร
2	ที่จอดรถผู้โดยสาร-2	17.5 ตารางเมตร
3	ทางลาดผู้โดยสาร-1	20.00 ตารางเมตร
4	ทางลาดผู้โดยสาร-2	18.00 ตารางเมตร
5	ทางลาดและลิฟท์ผู้โดยสาร	13.50 ตารางเมตร
6	ห้องน้ำผู้โดยสาร	5.00 ตารางเมตร
7	ห้องพัสดุผู้โดยสารและทางลาด-3	68.30 ตารางเมตร
8	อาคารขยะมูลฝอย	6 ตารางเมตร
9	โถงทางน้ำ	18.00 ตารางเมตร
10	ทางลาดผู้โดยสาร-4	7.00 ตารางเมตร
11	ถังเก็บน้ำผิวดิน	3.0 ตารางเมตร
12	พื้นที่ว่าง สำหรับปรับแต่งภูมิทัศน์	40.00 ตารางเมตร
รวมพื้นที่		835.05 ตารางเมตร

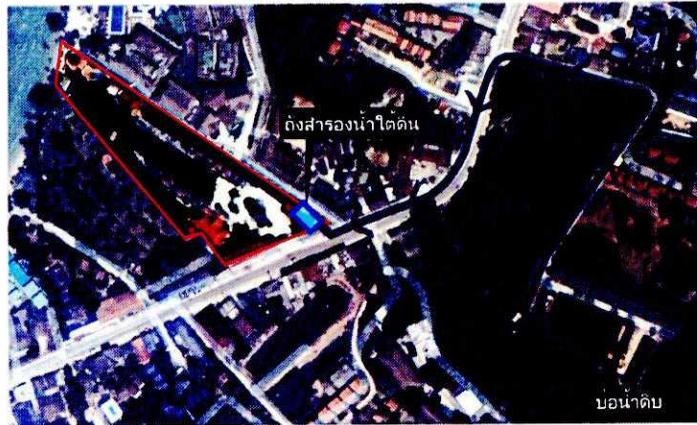
แสดงตำแหน่งบ่อน้ำดิบ

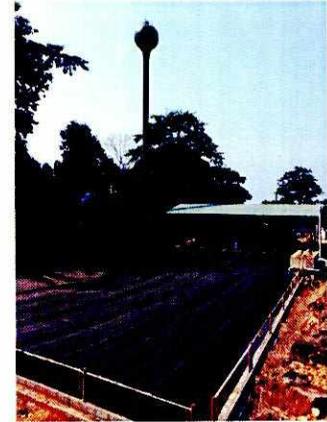
ภาพบ่อน้ำดิบ

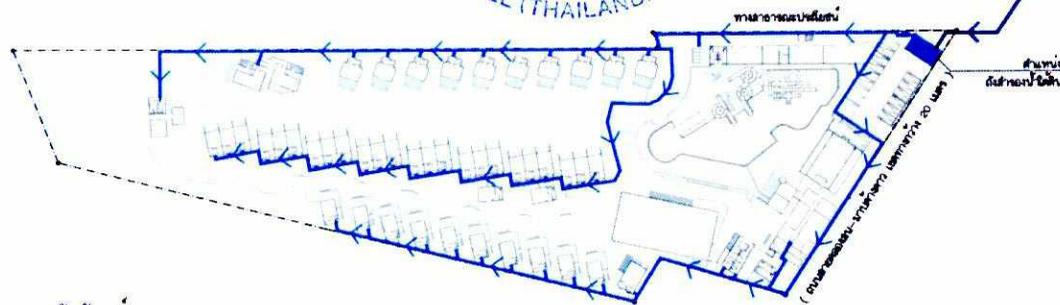
รูปที่ 4 ผังระบบผลิตน้ำใช้ภายนอกโครงการ

- แนวเขตที่ดิน
- แนวท่อน้ำใช้ภายในโครงการ
- แนวท่อน้ำใช้ภายนอกโครงการ
- ถังสำรองน้ำ
- บ่อน้ำดิบโครงการ

แปลนงานระบบน้ำใช้  
ขนาดผืนดิน 1:750

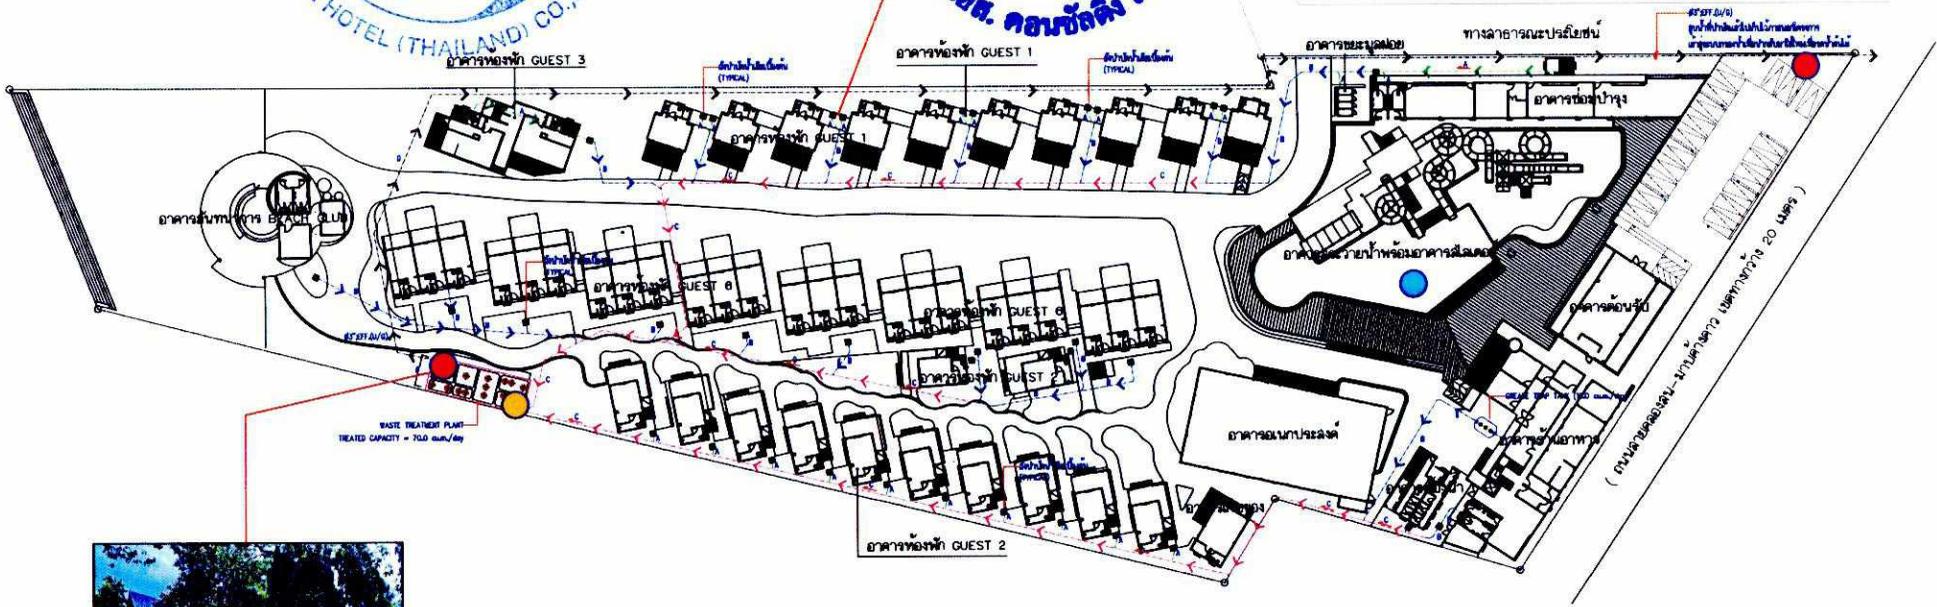
ตำแหน่งระบบบำบัดน้ำเสียรวม

- จุดติดตามตรวจสอบคุณภาพน้ำเสียก่อนเข้าระบบบำบัดน้ำเสียรวมของโครงการ
- จุดติดตามตรวจสอบคุณภาพน้ำทิ้งหลังผ่านการบำบัดน้ำเสียและก่อนระบายออกสู่ภายนอกโครงการ
- จุดติดตามตรวจสอบคุณภาพน้ำระวายน้ำของโครงการ

NOTE :	
	ถังเก็บน้ำเสียใต้ดิน
	ถังบำบัด (TRAP, PUMP, TANK) (ที่มีอยู่)
	น้ำทิ้งสู่รางน้ำทิ้ง
	น้ำเสียสู่รางน้ำทิ้ง
	น้ำเสียสู่รางน้ำทิ้ง
	น้ำทิ้งสู่รางน้ำทิ้ง

องค์ประกอบทางสิ่งแวดล้อม	ผลกระทบต่อสิ่งแวดล้อมที่สำคัญ	มาตรการป้องกันและแก้ไขผลกระทบต่อสิ่งแวดล้อม	มาตรการติดตามตรวจสอบผลกระทบต่อสิ่งแวดล้อม
3.2 การบำบัดน้ำเสีย	โครงการติดตั้งระบบบำบัดน้ำเสียรวมภายในโครงการแล้วเสร็จ ซึ่งคนงานสามารถใช้ห้องน้ำภายในโครงการได้ ดังนั้น คาดว่าน้ำเสียที่เกิดจากคนงานในพื้นที่ปรับปรุงโครงการ จะไม่ก่อให้เกิดผลกระทบต่อชุมชนโดยรอบ สำหรับน้ำเสียจากกิจกรรมปรับปรุงโครงการที่จะเกิดขึ้นจริงจะมาจากการล้างเครื่องมือและอุปกรณ์ที่ใช้ในกิจกรรมปรับปรุงโครงการในแต่ละวัน โดยจะไหลลงสู่ระบบระบายน้ำโดยผ่านบ่อดักตะกอนเพื่อตกตะกอน ดินและทราย ในพื้นที่โครงการ ดังนั้น จึงคาดว่าน้ำเสียที่เกิดขึ้นจากกิจกรรมปรับปรุงโครงการ จะไม่ก่อให้เกิดผลกระทบต่อชุมชนโดยรอบ	<ol style="list-style-type: none"> <li>1. จัดให้มีพนักงานรับผิดชอบดูแลทำความสะอาดห้องน้ำห้องส้วมอย่างสม่ำเสมอ</li> <li>2. ให้มีการตรวจสอบบำรุงรักษาระบบบำบัดน้ำเสียให้มีประสิทธิภาพในการบำบัดน้ำทิ้งตามมาตรฐานน้ำทิ้งที่เกี่ยวข้อง</li> <li>3. จัดให้มีการติดตามตรวจสอบคุณภาพน้ำทิ้งจากระบบบำบัดน้ำเสีย 1 ครั้ง ในระยะปรับปรุงอาคารโครงการ โดยมีรายละเอียดตามมาตรการติดตามตรวจสอบผลกระทบต่อสิ่งแวดล้อม โดยถ้าพบว่าคุณภาพน้ำทิ้งไม่ได้มาตรฐานคุณภาพน้ำทิ้งที่เกี่ยวข้อง ต้องจัดให้มีการตรวจสอบแก้ไข และปรับปรุงระบบบำบัดน้ำเสียของโครงการให้มีประสิทธิภาพที่อยู่เสมอ</li> </ol>	- ติดตามตรวจสอบคุณภาพน้ำทิ้งจากระบบบำบัดน้ำเสีย จำนวน 1 จุด บริเวณบ่อดักน้ำสุดท้ายก่อนระบายออกสู่แหล่งรับน้ำทิ้งภายนอกโครงการ โดยมีดัชนีตรวจสอบ ดังนี้ pH, BOD, TCB, TDS, TKN, Sulfide, น้ำมันและไขมัน, สารแขวนลอย และตะกอนหนัก ผู้รับผิดชอบ : บริษัท เดอะ โฮเทล (ไทยแลนด์) จำกัด

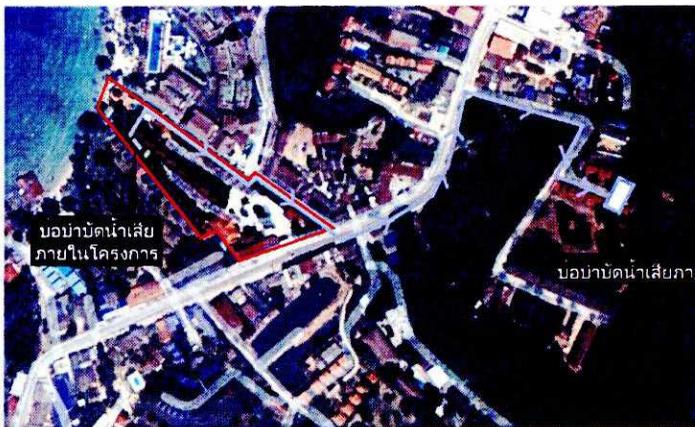
แสดงตำแหน่งบอบำบัดน้ำเสีย

บอบำบัดน้ำเสียภายนอกโครงการ

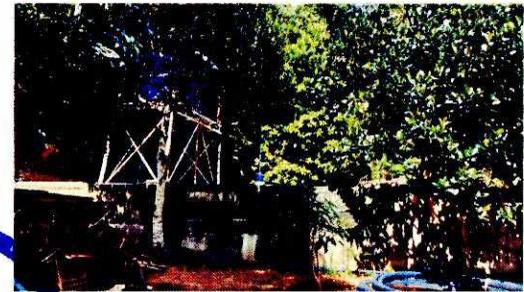
ภาพบ่อเก็บน้ำที่ภายนอกโครงการ

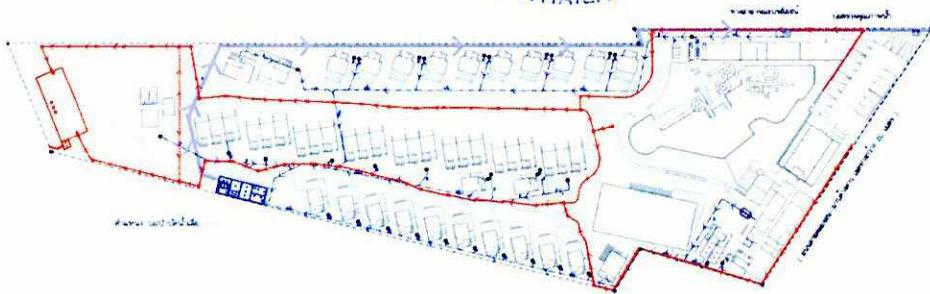
- สัญลักษณ์
- แนวเขตที่ดิน
  - ท่อระบายน้ำฝน
  - ท่อระบายน้ำเสียเข้าสู่ระบบบำบัดน้ำเสีย
  - ท่อระบายน้ำที่ผ่านการบำบัดน้ำเสียไปยังบ่อเก็บน้ำทิ้งภายในโครงการ

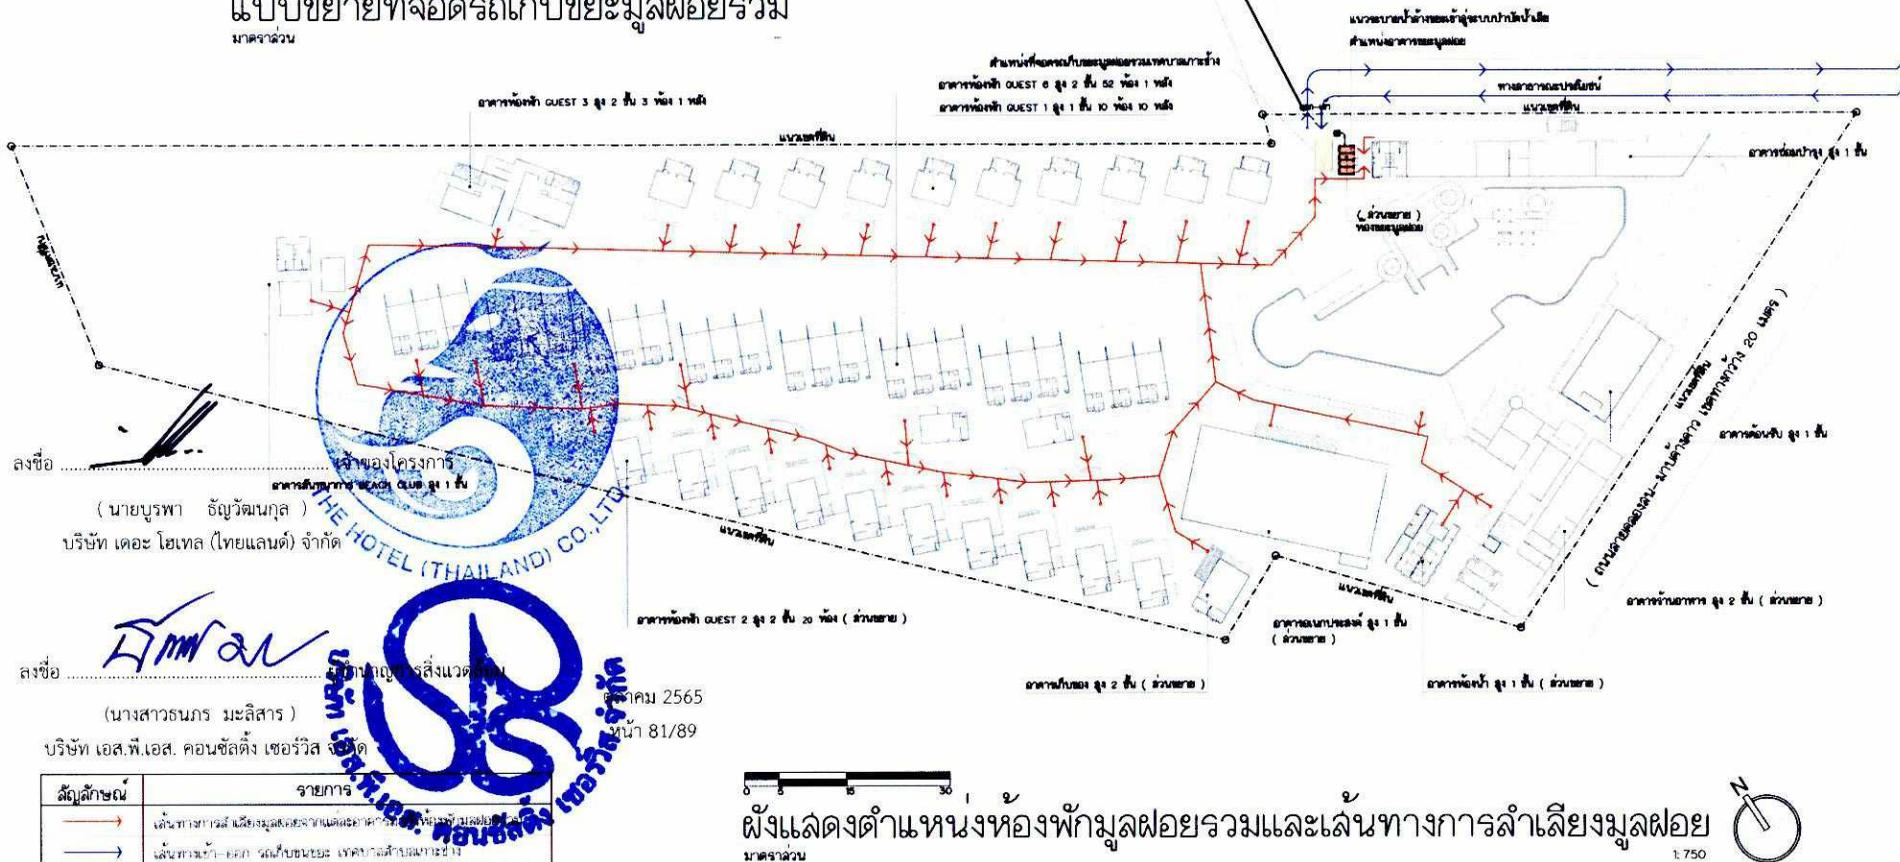
รูปที่ 8 แสดงตำแหน่งห้องพักมูลฝอยรวม จุดจอดรถเก็บขยะมูลฝอย และเส้นทางขนย้ายมูลฝอยของโครงการ

สัญลักษณ์	รายการ
	เส้นทางจราจรและเส้นทางมูลฝอยรวมและอาคารที่พัก
	เส้นทางน้ำ-ออก รถเก็บขยะ และเส้นทางระบายน้ำ

3.4 การจัดการมูลฝอยและสิ่งปฏิกูล	ในระยะปรับปรุงอาคาร จะมีคนงานก่อสร้างสูงสุดวันละ 10 คน ปริมาณมูลฝอยจากคนงานระหว่างการก่อสร้าง ประมาณ 30 ลิตร/วัน โดยโครงการจัดให้มีถังรองรับมูลฝอยขนาด 60 ลิตร จำนวน 4 ถัง รองรับมูลฝอยที่เกิดขึ้นตามประเภทมูลฝอยอย่างละถัง	<ol style="list-style-type: none"> <li>1. เศษวัสดุที่เกิดจากการเปลี่ยนแปลงอาคารจะต้องแยกเก็บรวบรวมกองไว้เป็นสัดส่วนภายในพื้นที่โครงการและหลังจากการเปลี่ยนแปลงอาคารแล้วเสร็จ ต้องทำการเก็บเศษวัสดุออกจากบริเวณพื้นที่โครงการให้เรียบร้อย</li> </ol>	-

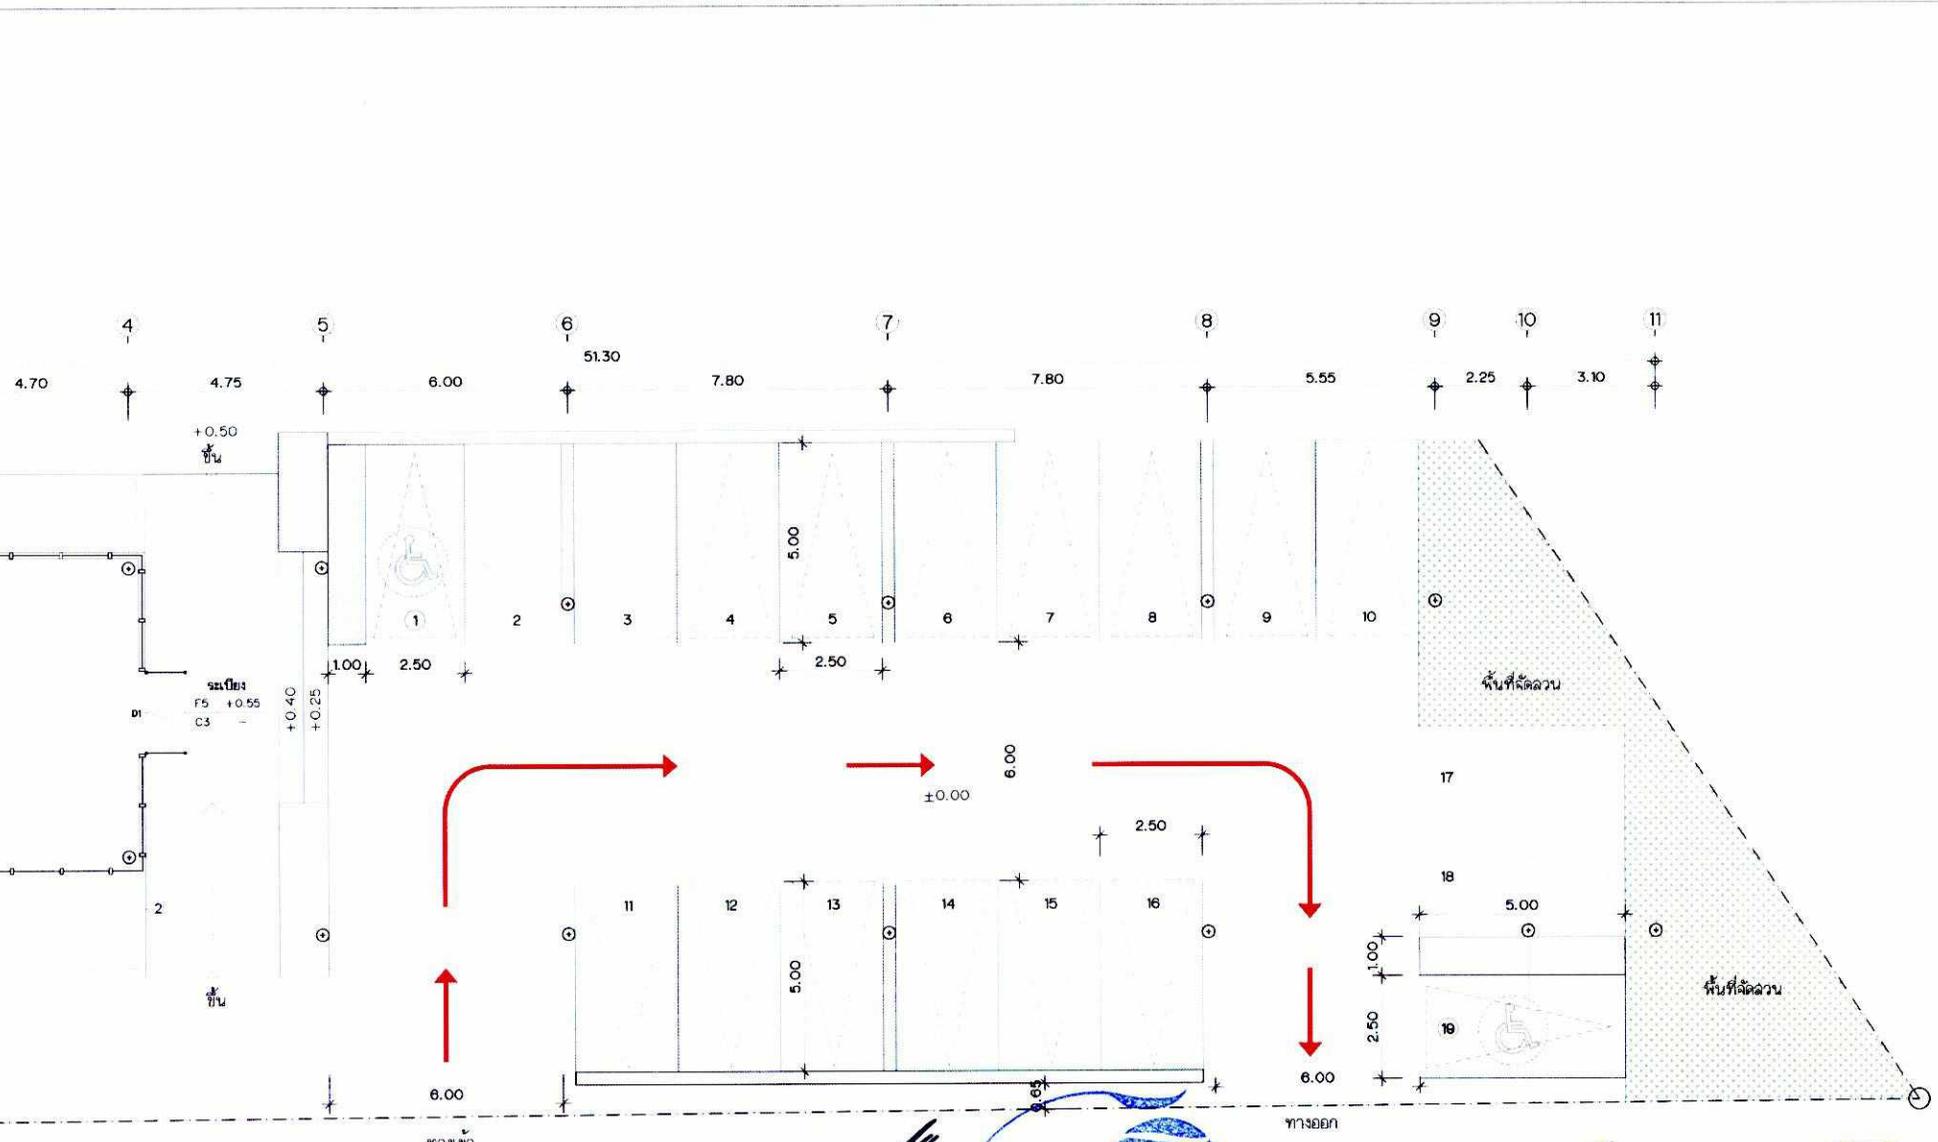
ผังแสดงที่นั่งจอดรถจอดรถภายในโครงการ  
มาตรฐาน

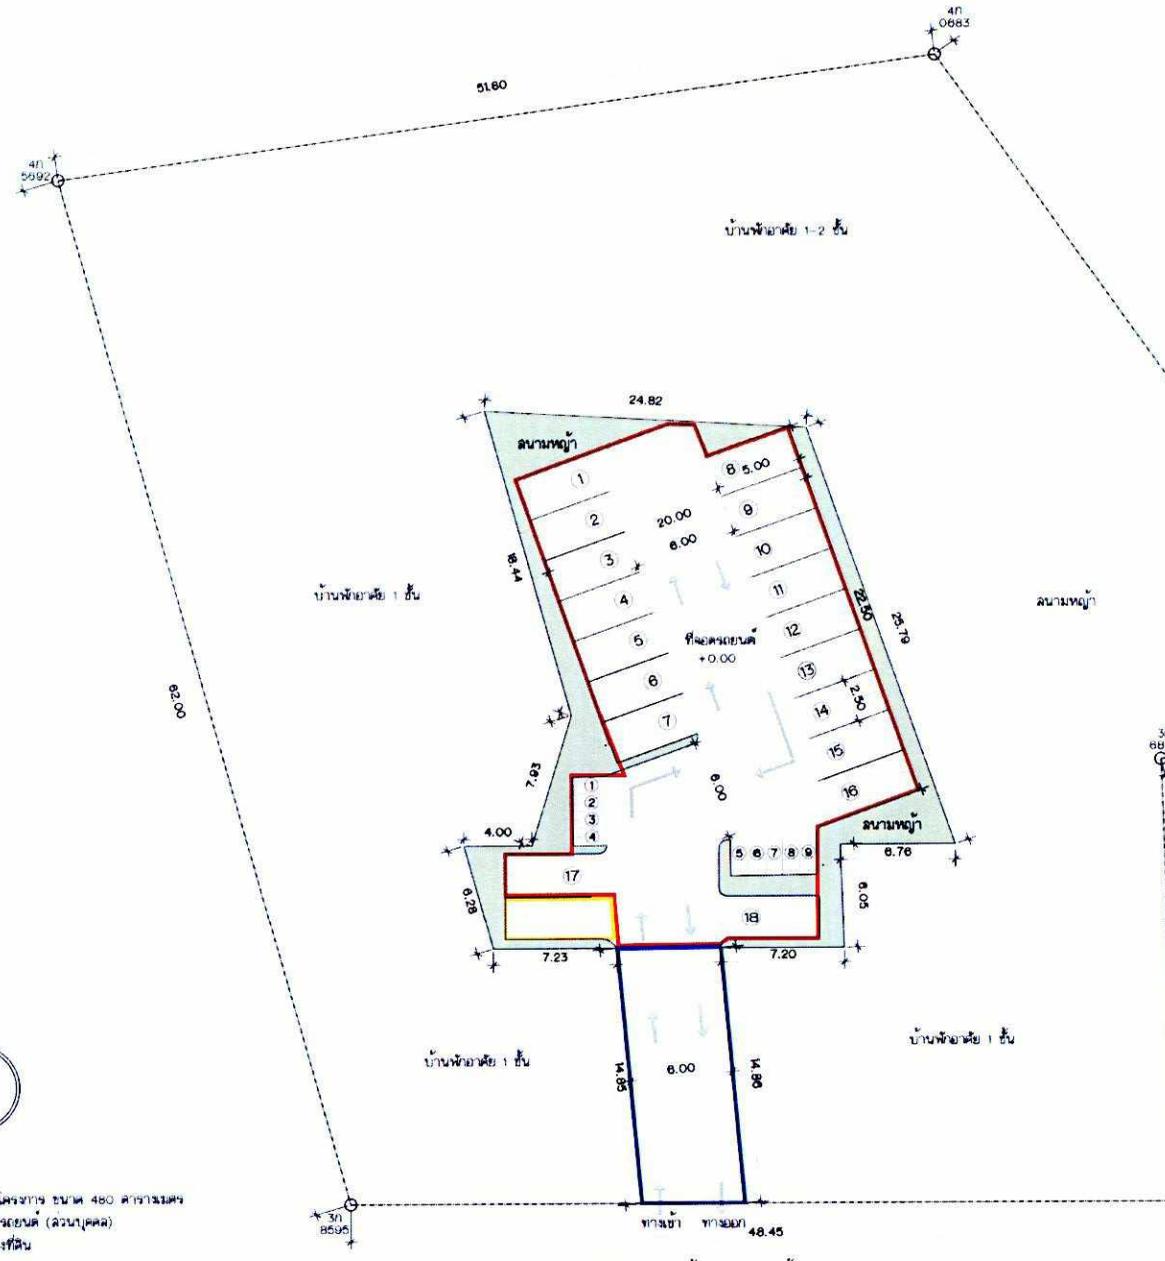
ผังแสดงพื้นที่ที่เข้าสำหรับจอดรถของโครงการ  
มาตราส่วน 1:300

- ถนนพริ้วผวย
- พื้นที่เข้าจอดรถยนต์โครงการ ขนาด 480 ตารางเมตร
- ทางเข้า-ออกที่จอดรถยนต์ (สวนบุคคล)
- ที่จอดรถยนต์เจ้าของที่ดิน

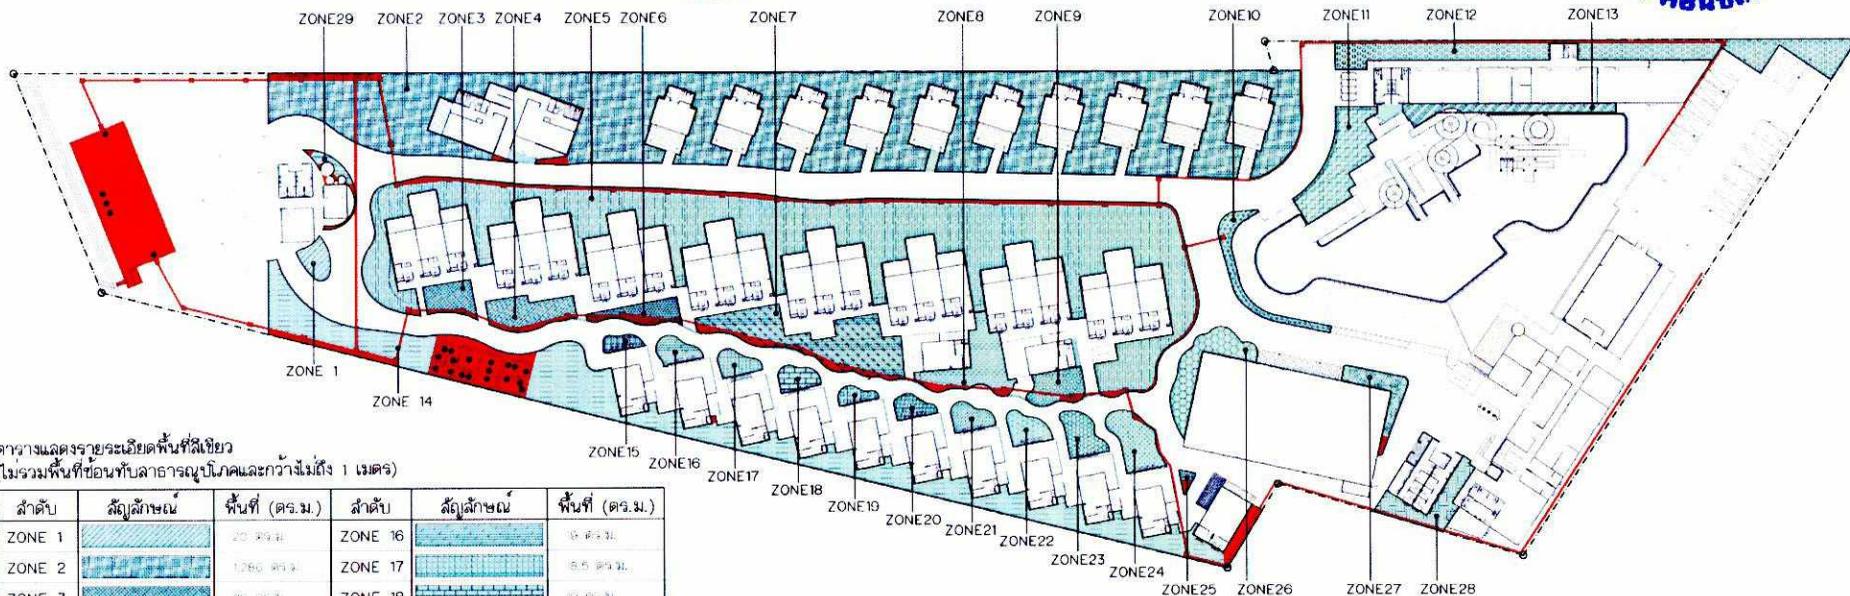
ตารางแสดงรายละเอียดพื้นที่สีเขียว  
(ไม่รวมพื้นที่ซ้อนทับอาคารอนุภูมิภาคและกว้างไม่ถึง 1 เมตร)

ลำดับ	สัญลักษณ์	พื้นที่ (ตร.ม.)	ลำดับ	สัญลักษณ์	พื้นที่ (ตร.ม.)
ZONE 1	[Symbol]	20 ตร.ม.	ZONE 16	[Symbol]	14 ตร.ม.
ZONE 2	[Symbol]	128.0 ตร.ม.	ZONE 17	[Symbol]	16.5 ตร.ม.
ZONE 3	[Symbol]	26 ตร.ม.	ZONE 18	[Symbol]	19 ตร.ม.
ZONE 4	[Symbol]	43 ตร.ม.	ZONE 19	[Symbol]	11.0 ตร.ม.
ZONE 5	[Symbol]	107 ตร.ม.	ZONE 20	[Symbol]	16.7 ตร.ม.
ZONE 6	[Symbol]	17 ตร.ม.	ZONE 21	[Symbol]	21 ตร.ม.
ZONE 7	[Symbol]	120 ตร.ม.	ZONE 22	[Symbol]	24 ตร.ม.
ZONE 8	[Symbol]	17 ตร.ม.	ZONE 23	[Symbol]	21 ตร.ม.
ZONE 9	[Symbol]	34 ตร.ม.	ZONE 24	[Symbol]	49 ตร.ม.
ZONE 10	[Symbol]	36 ตร.ม.	ZONE 25	[Symbol]	3 ตร.ม.
ZONE 11	[Symbol]	34 ตร.ม.	ZONE 26	[Symbol]	60 ตร.ม.
ZONE 12	[Symbol]	209 ตร.ม.	ZONE 27	[Symbol]	70 ตร.ม.
ZONE 13	[Symbol]	18 ตร.ม.	ZONE 28	[Symbol]	17 ตร.ม.
ZONE 14	[Symbol]	865 ตร.ม.	ZONE 29	[Symbol]	14 ตร.ม.
ZONE 15	[Symbol]	12 ตร.ม.			
TOTAL AREA = 3,795.8 ตร.ม.
