มาตรการป้องกันและแก้ไขผลกระทบสิ่งแวดล้อม และมาตรการติดตามตรวจสอบผลกระทบสิ่งแวดล้อม
ที่โครงการ ดิวารินทร์ รีสอร์ท แอนด์ วิลล่า เกาะพะงัน
ของนายอดิศักดิ์ เตียวพานิช
ตั้งอยู่หมู่ที่ 7 ตำบลเกาะพะงัน อำเภอเกาะพะงัน จังหวัดสุราษฎร์ธานี ต้องยึดถือปฏิบัติอย่างเคร่งครัด

ตารางที่ 1 มาตรการป้องกันและแก้ไขผลกระทบสิ่งแวดล้อมทั่วไปโครงการ ติวารินทร์ รีสอร์ท แอนด์ วิลล่า เกาะพะงัน ของนายอดิศักดิ์ เตียวพานิช

ตารางที่ 2 มาตรการป้องกันและแก้ไขผลกระทบสิ่งแวดล้อมโครงการ ดิวารินทร์ รีสอร์ท แอนด์ วิลล่า เกาะพะงัน (ระยะก่อสร้าง)

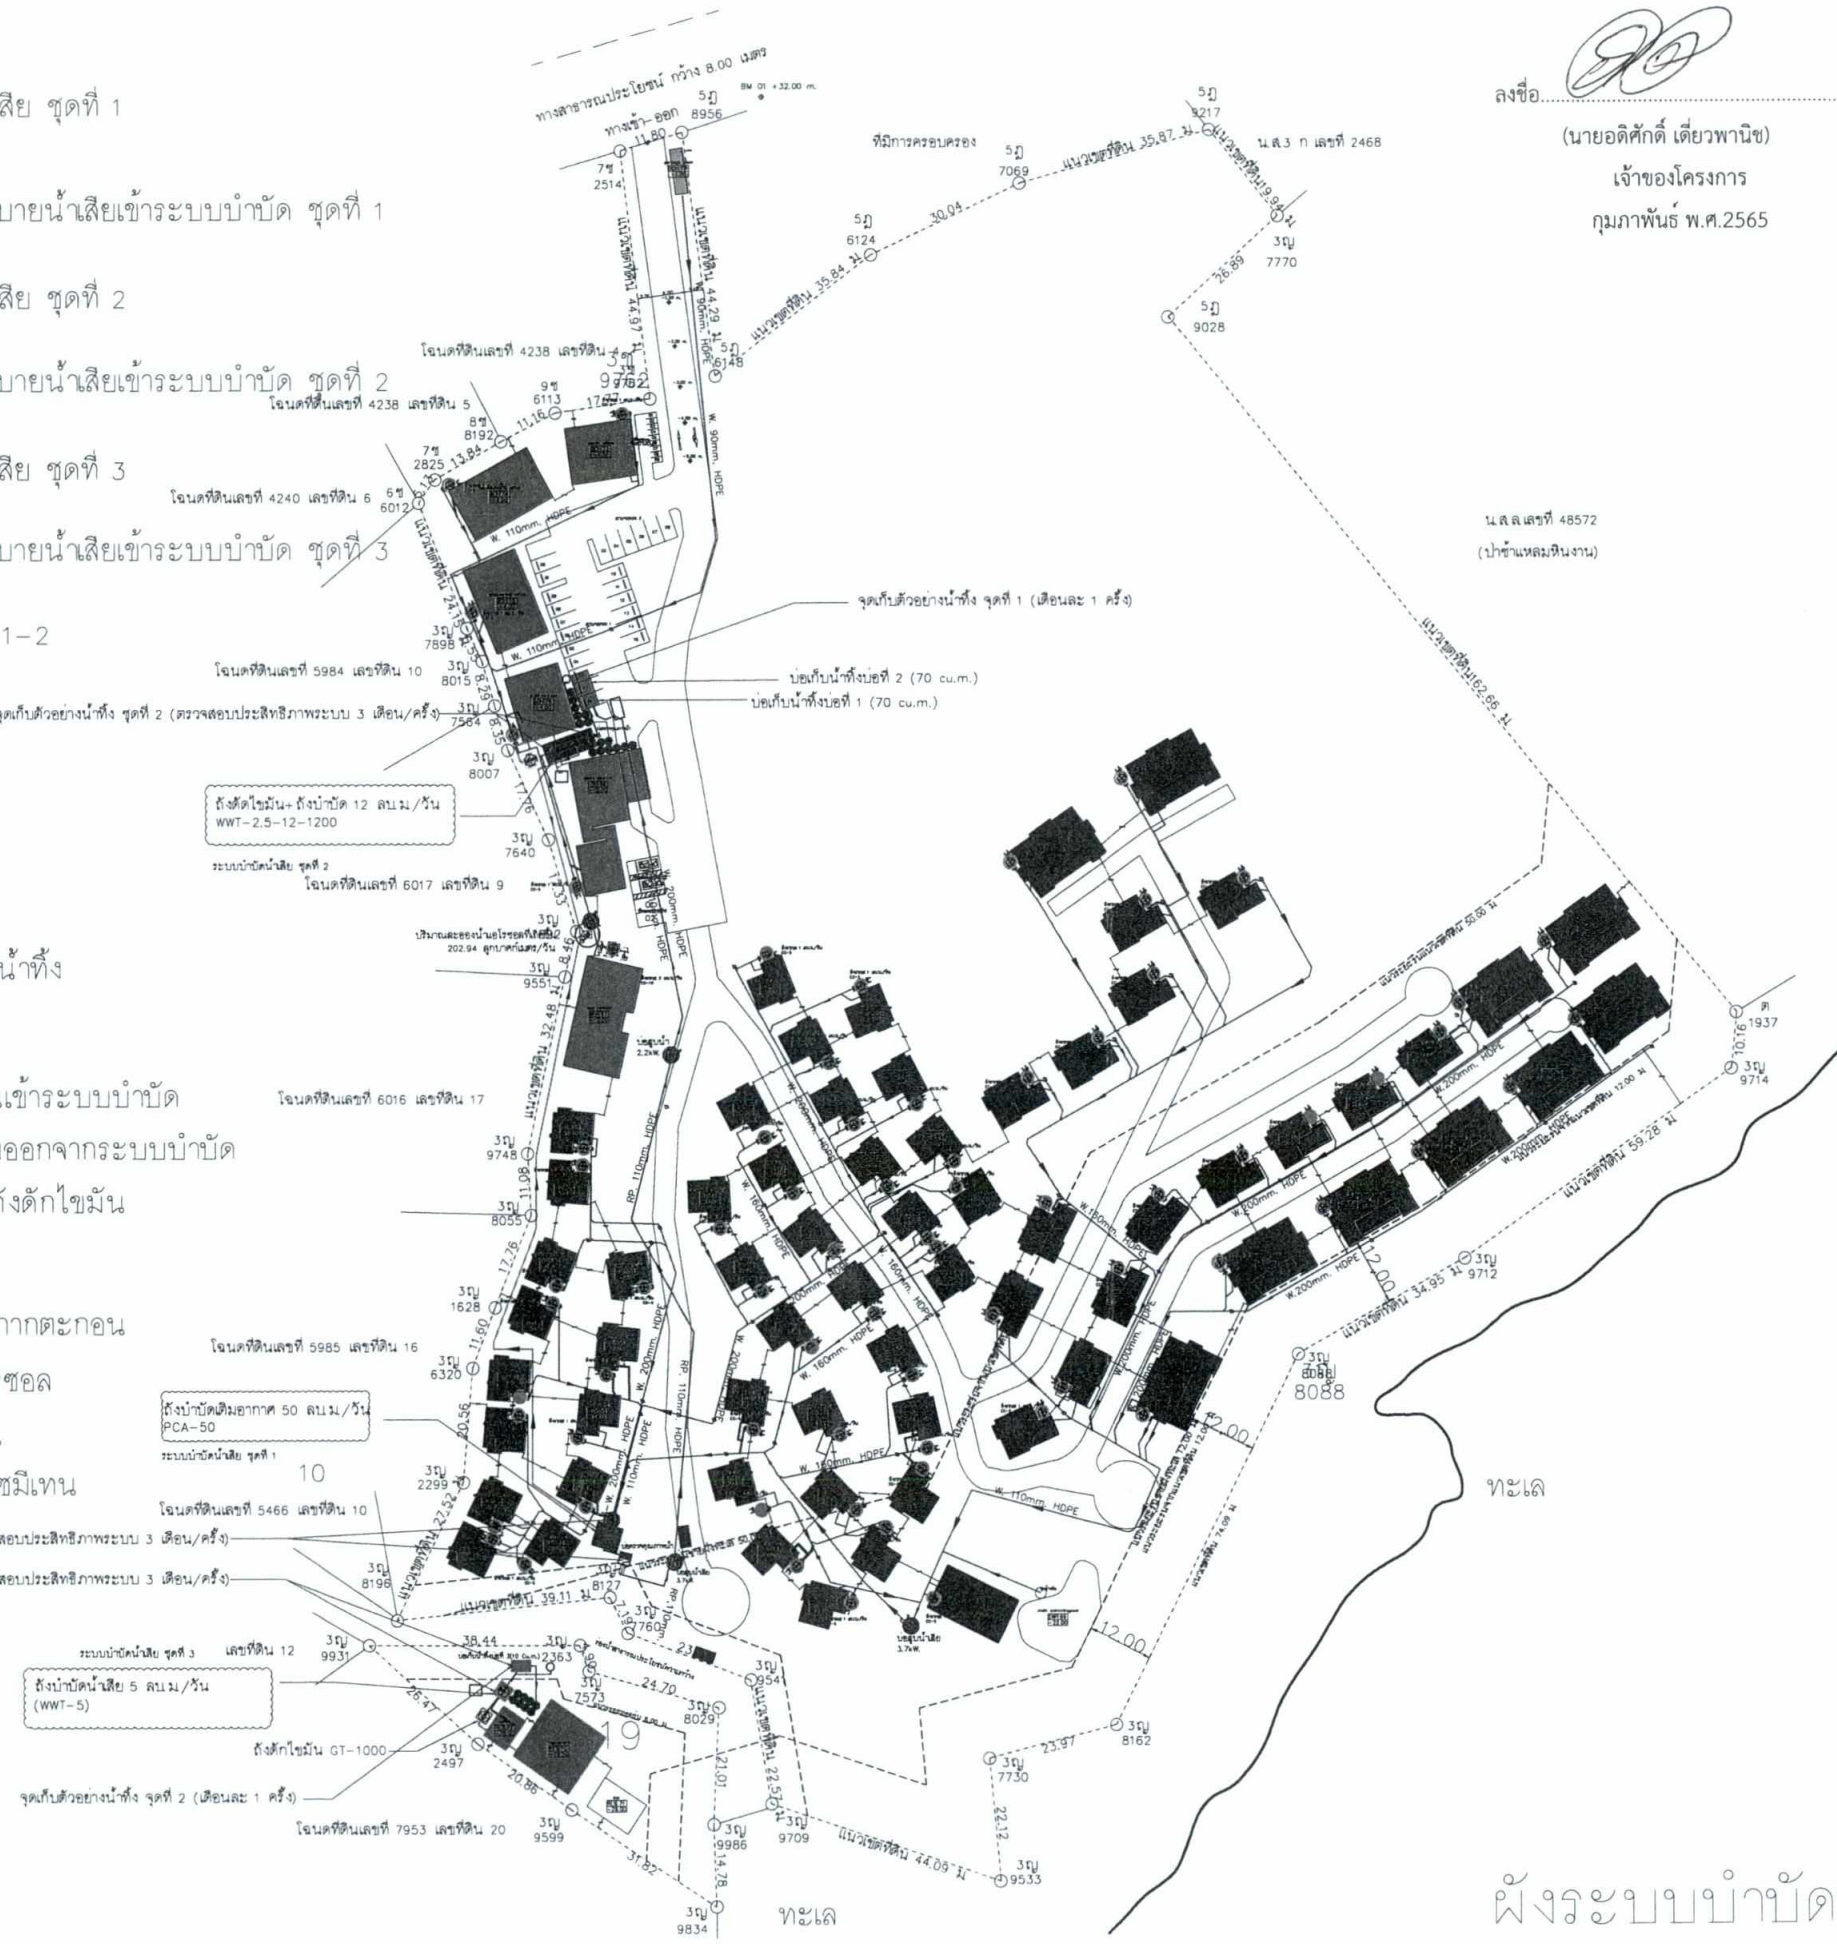
ผังระบบบำบัดน้ำเสียของโครงการ

- สัญลักษณ์
- ระบบบำบัดน้ำเสีย ชุดที่ 1
 - กลุ่มอาคารที่ระบายน้ำเสียเข้าระบบบำบัด ชุดที่ 1
 - ระบบบำบัดน้ำเสีย ชุดที่ 2
 - กลุ่มอาคารที่ระบายน้ำเสียเข้าระบบบำบัด ชุดที่ 2
 - ระบบบำบัดน้ำเสีย ชุดที่ 3
 - กลุ่มอาคารที่ระบายน้ำเสียเข้าระบบบำบัด ชุดที่ 3
 - บ่อเก็บน้ำทิ้ง 1-2
 - ☼ ถังดักไขมัน
 - ถังกรองตะกอน
 - บ่อสูบน้ำเสีย
 - บ่อซึมสำหรับน้ำทิ้ง
 - ท่อสิ่งปฏิกูล
 - ท่อน้ำเสียก่อนเข้าระบบบำบัด
 - ท่อน้ำเสียหลังออกจากระบบบำบัด
 - ท่อน้ำเสียเข้าถังดักไขมัน
 - ท่อแเอโรซอล
 - จุดจุดตรวจคุณภาพน้ำ
 - ถังบำบัดแเอโรซอล
 - ชุดเติมคลอรีน
 - พื้นที่กำจัดกากขี้เถ้า

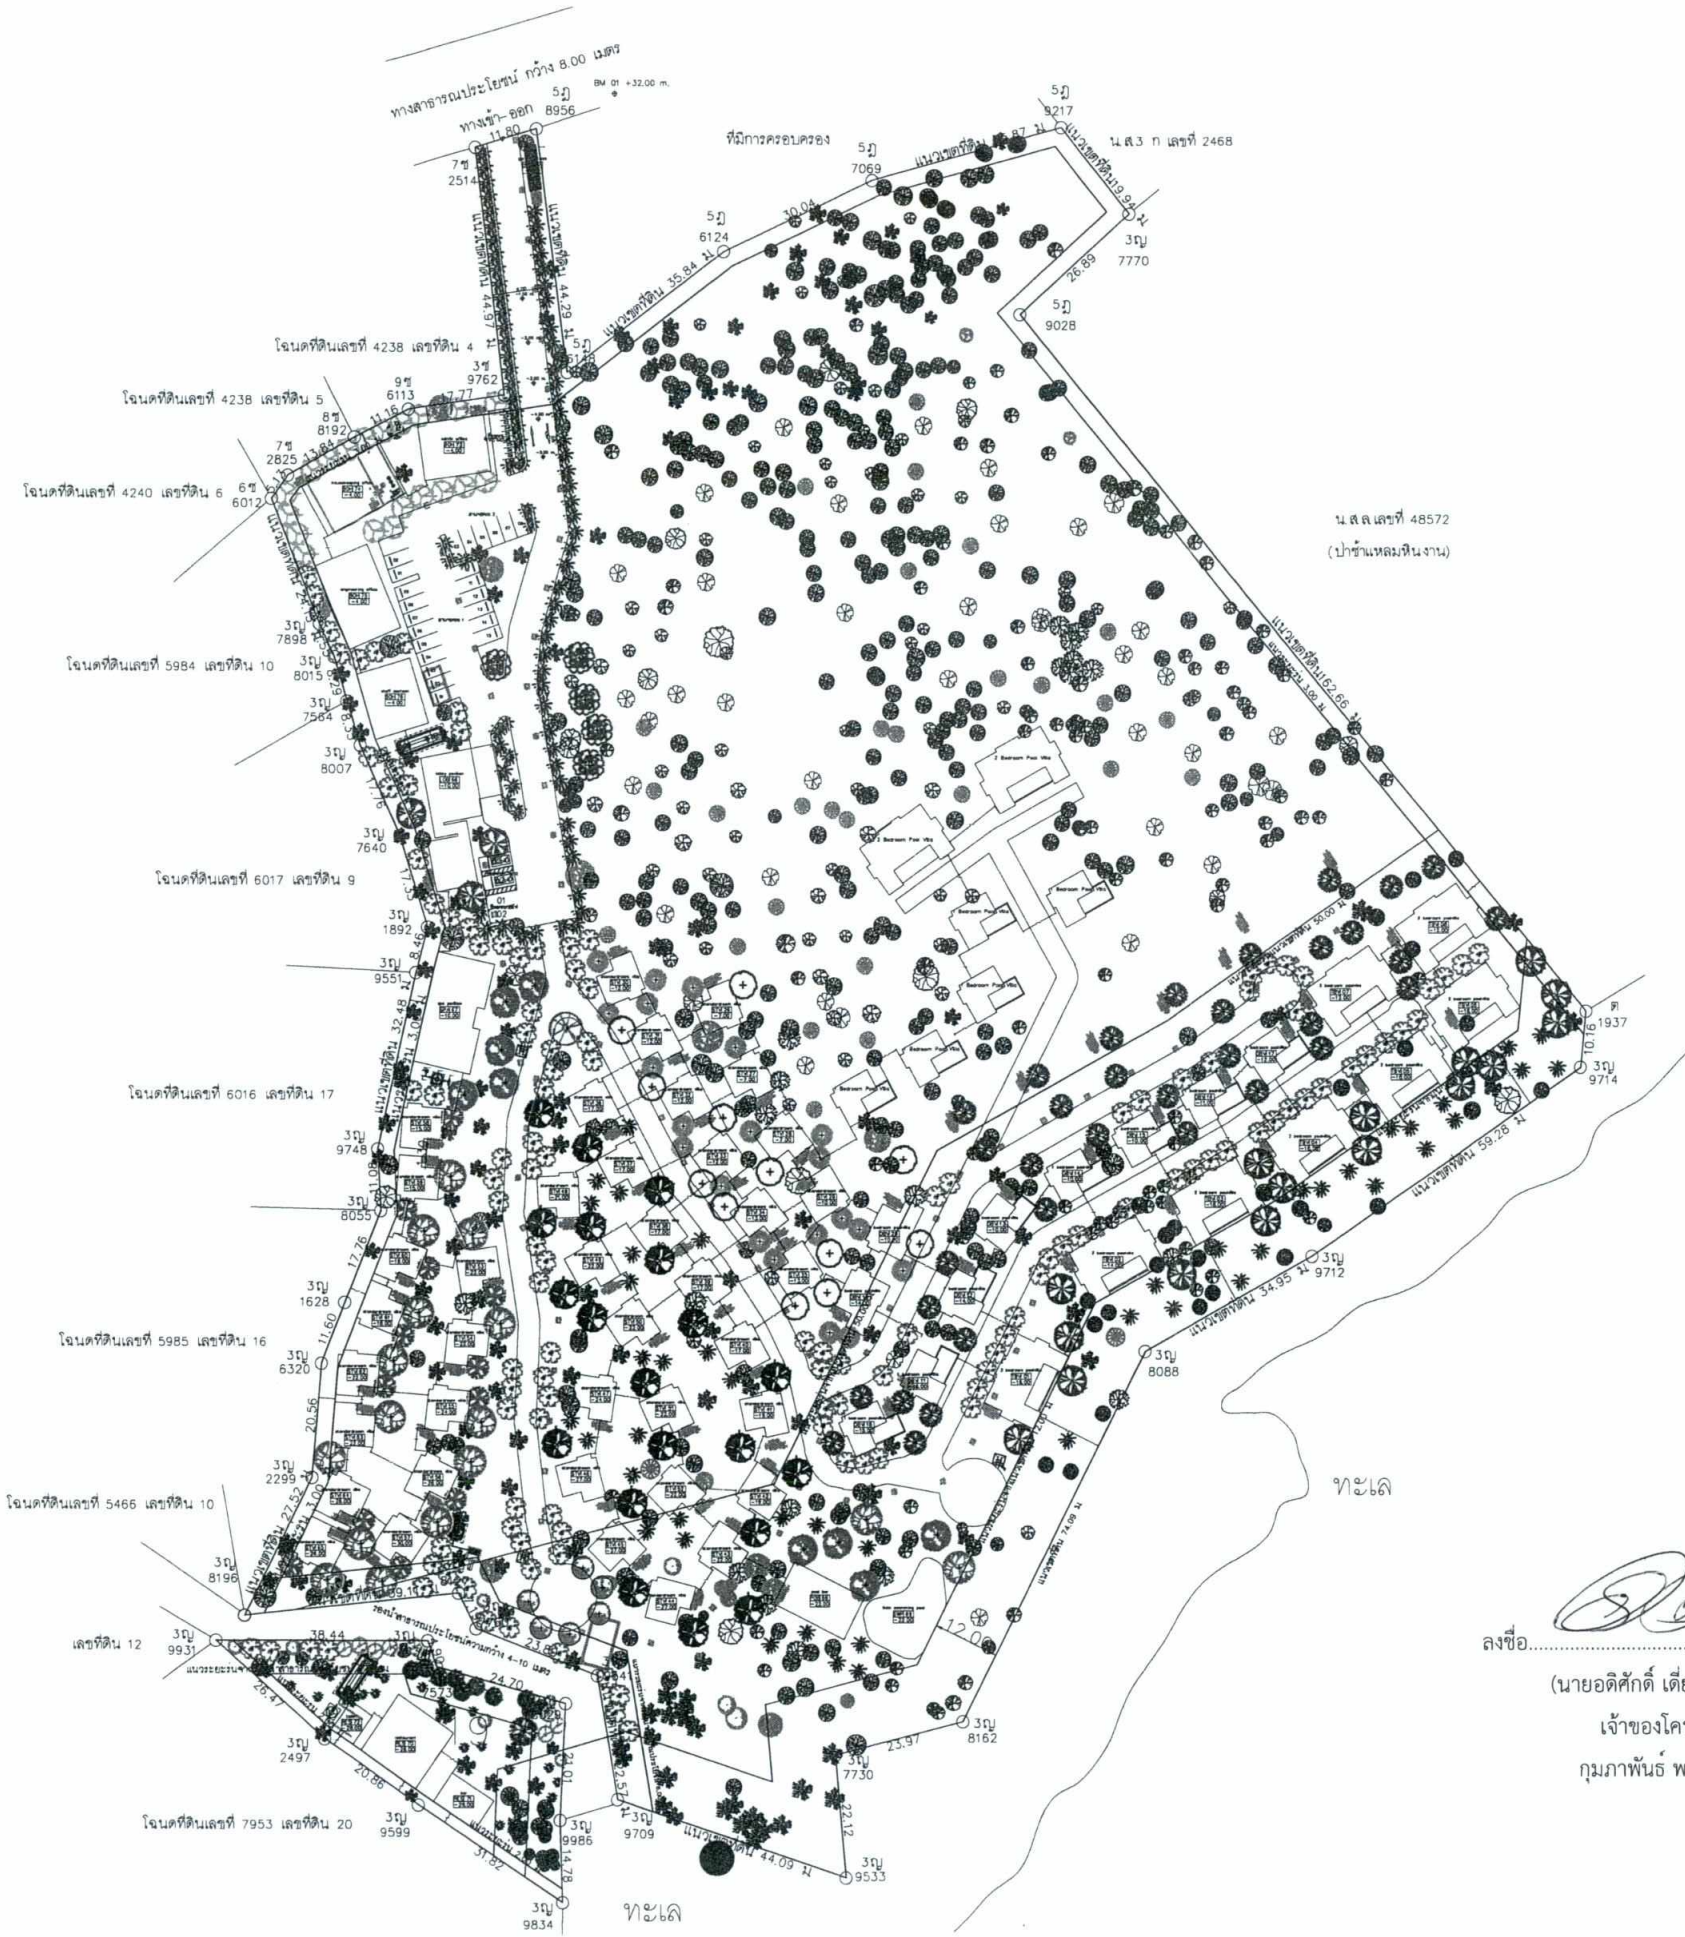
รูปที่ 7 ผังพื้นที่สีเขียวแสดงพันธุ์ไม้ยืนต้น (ระยะดำเนินการ)

สัญลักษณ์ไม้ยืนต้นเดิม

สัญลักษณ์	ชนิดต้นไม้	จำนวน (ต้น)
☉	ต้นมะพร้าว	134
☼	มะกอกกลีออน	61
☽	กาดำมปิก	76
☾	สะเดามปิก	208
☿	ต้นหว้า	17
♋	ต้นมะม่วงพืมหาต	22
♌	ต้นหูทวน	10
♍	พื้เงาะ	18
♎	เม่าใบปลาด	25
♏	ชะมวง	37
♐	ต้นมะม่วง	10
♑	ต้นสน	9
♒	ต้นไม้ยืน ๗	131

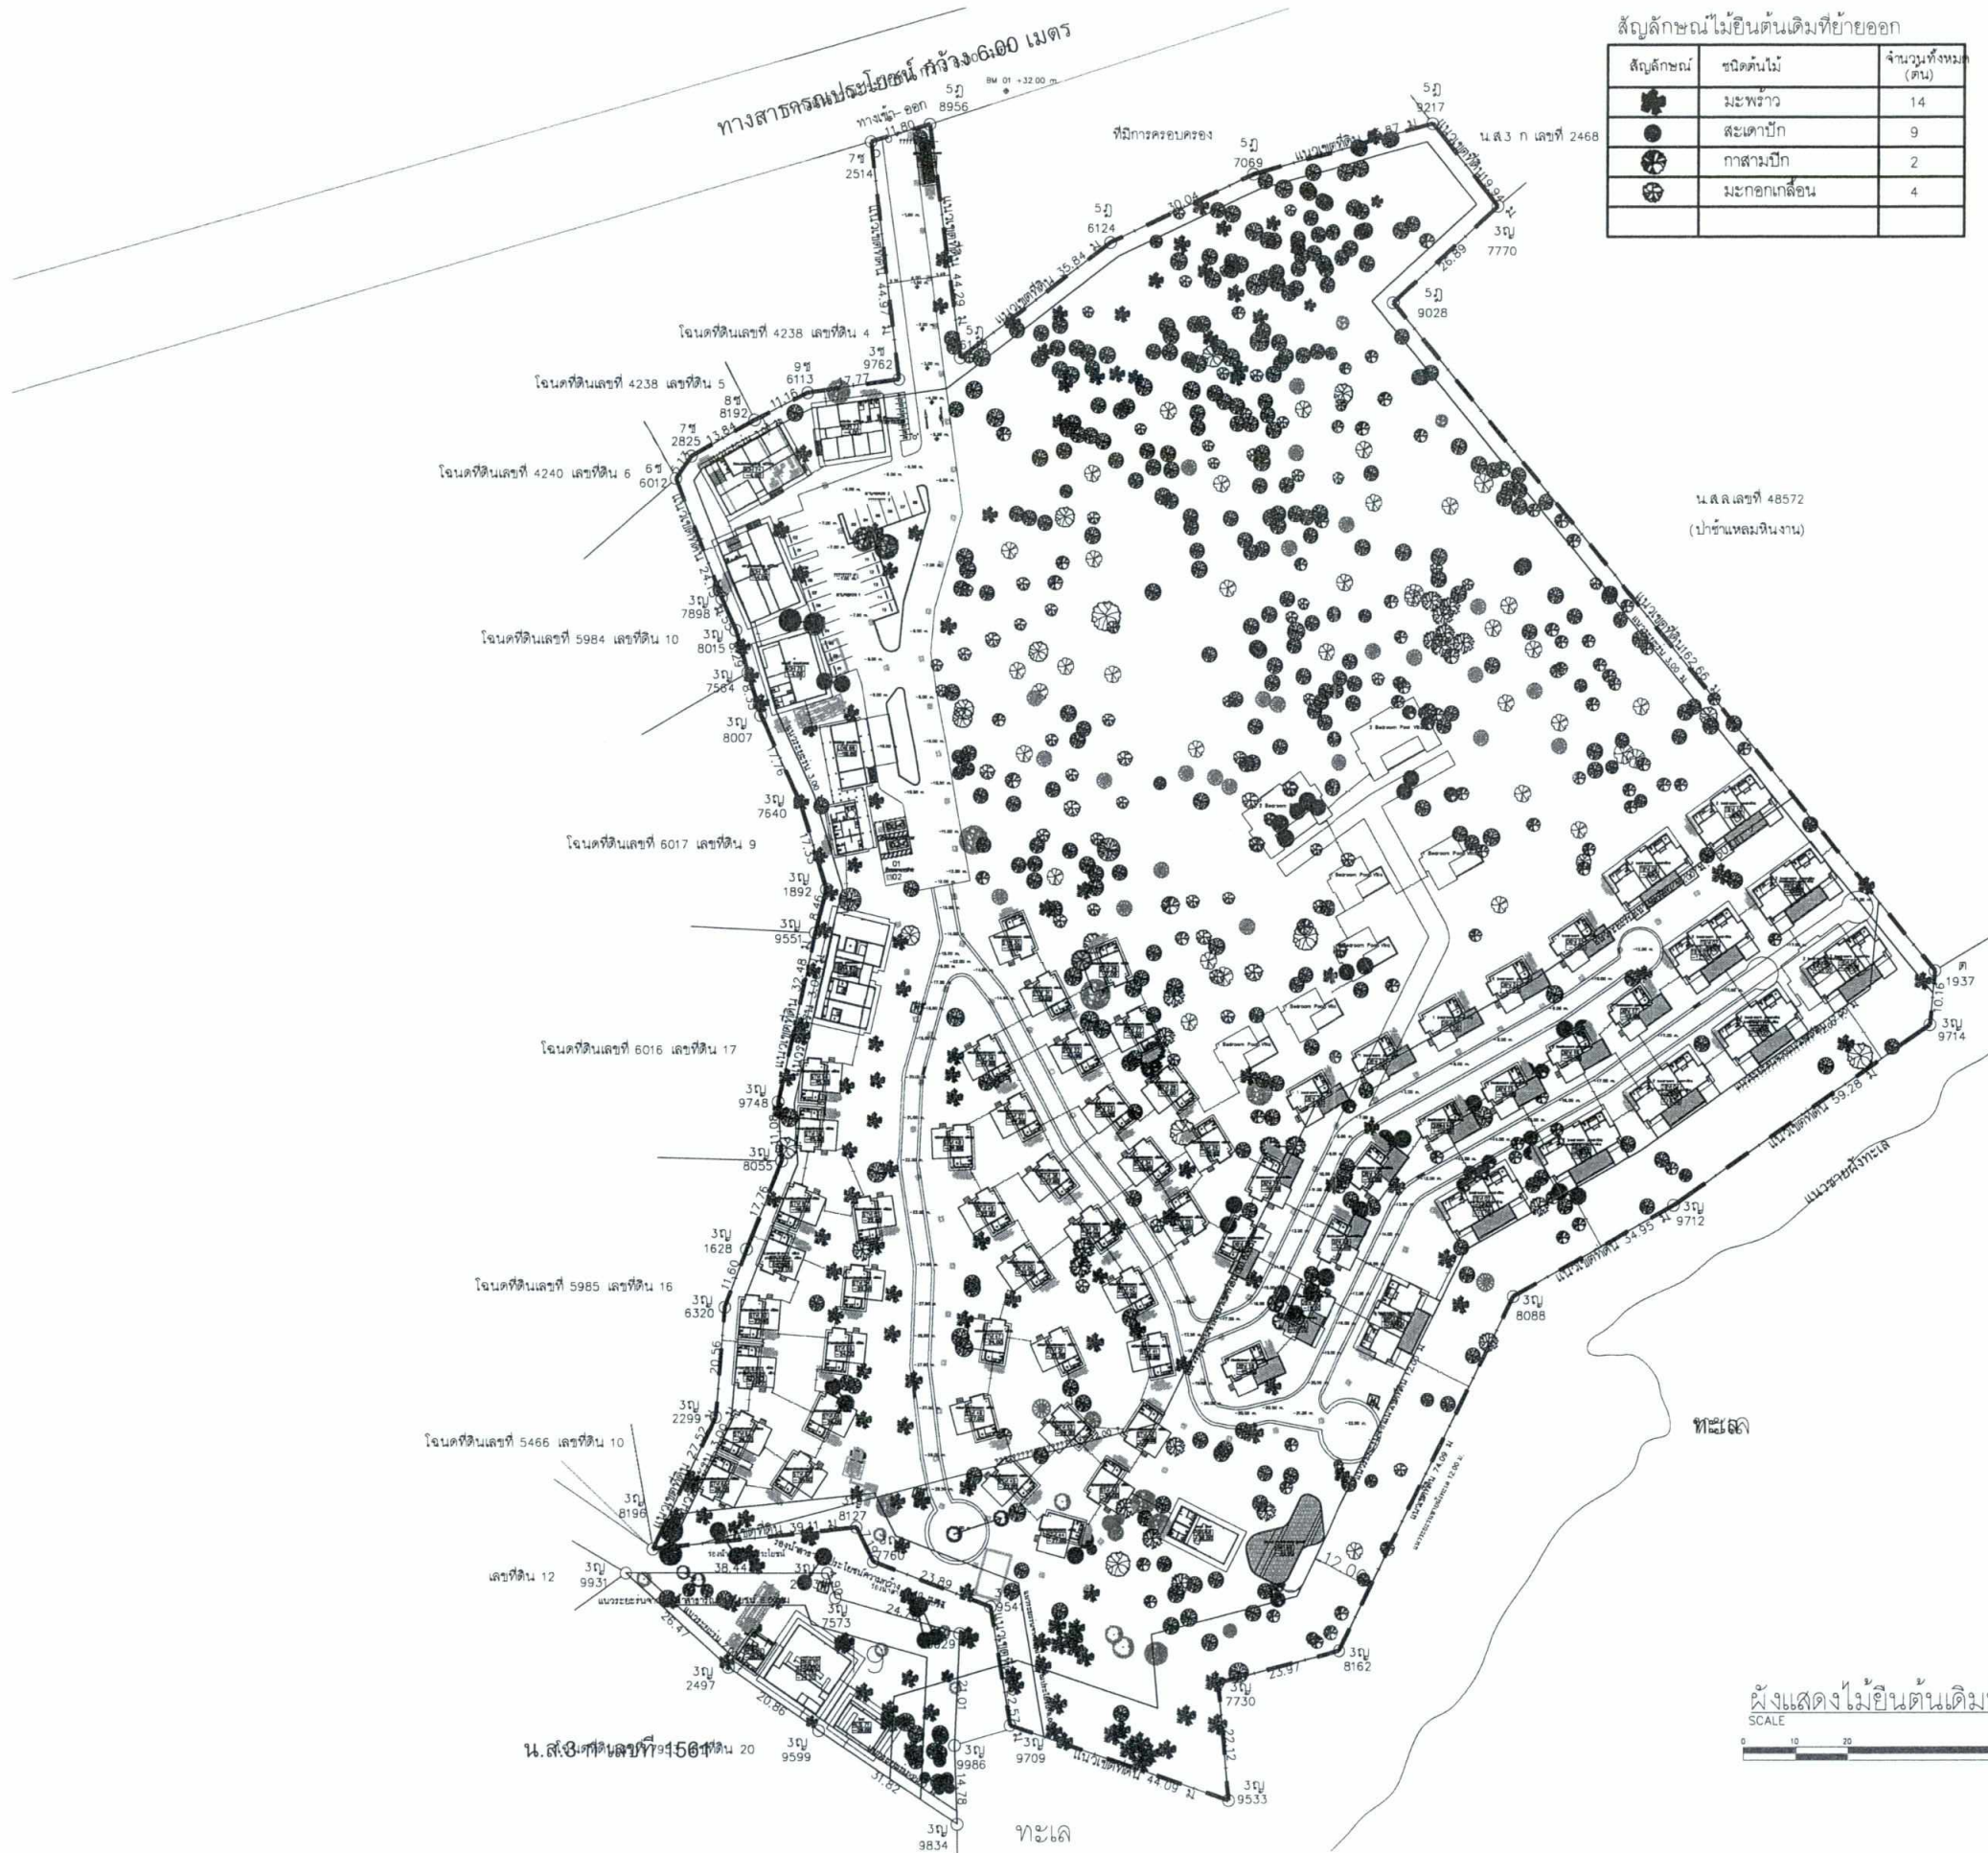
สัญลักษณ์ไม้ยืนต้นเดิมที่ย้ายออก

สัญลักษณ์	ชนิดต้นไม้	จำนวนทั้งหมด (ต้น)
☼	มะพร้าว	14
●	สะเดาปีก	9
⊗	กาสามปีก	2
⊙	มะกอกเกล็ดน	4
