มาตรการป้องกันและแก้ไขผลกระทบสิ่งแวดล้อม
และมาตรการติดตามตรวจสอบผลกระทบสิ่งแวดล้อม
ที่โครงการบาหลีทยา รีสอร์ท (Balitaya Resort)
ของ บริษัท วรรณ รีสอร์ท จำกัด
ตั้งอยู่ที่ซอยนาเกลือ 12 ถนนพญา-นาเกลือ ตำบลนาเกลือ
อำเภอบางละมุง จังหวัดชลบุรี
ต้องยึดถือปฏิบัติอย่างเคร่งครัด

ตารางที่ 1 : มาตรการป้องกันและแก้ไขผลกระทบสิ่งแวดล้อม และมาตรการติดตามตรวจสอบผลกระทบสิ่งแวดล้อม โครงการบาหลีทายา รีสอร์ท (Balitaya Resort) ของบริษัท วรณา รีสอร์ท จำกัด

ตารางที่ 2 : รายการแสดงผลกระทบสิ่งแวดล้อมที่สำคัญ มาตรการป้องกันและแก้ไขผลกระทบสิ่งแวดล้อม และมาตรการติดตามตรวจสอบผลกระทบสิ่งแวดล้อม
โครงการบาสีทahaya รีสอร์ท (Balitaya Resort) ช่วงก่อสร้างแก้ไข

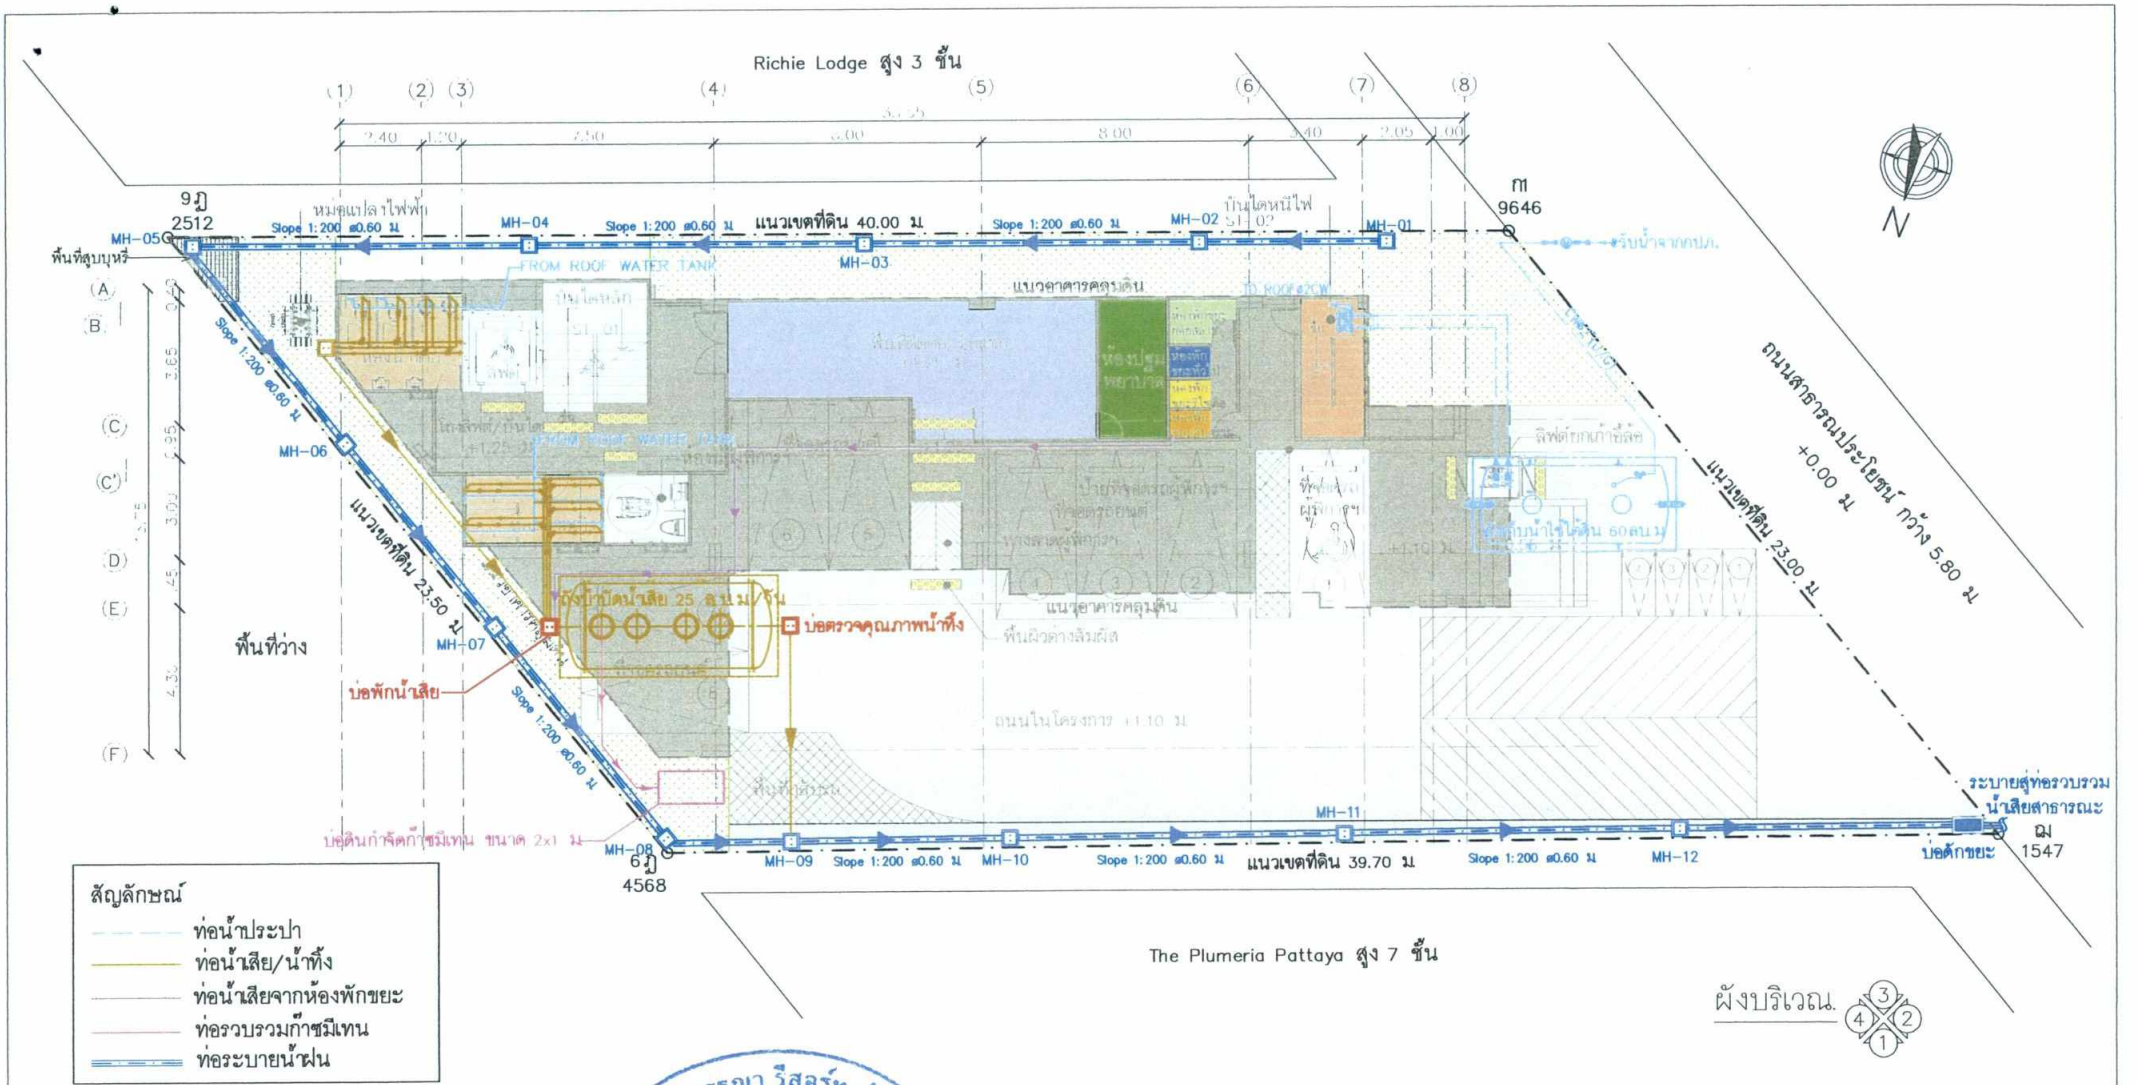
- สัญลักษณ์
- ท่อน้ำประปา
 - ท่อน้ำเสีย/น้ำทิ้ง
 - ท่อน้ำเสียจากห้องพักขยะ
 - ท่อรวบรวมกักขมิเทน
 - ท่อระบายน้ำฝน

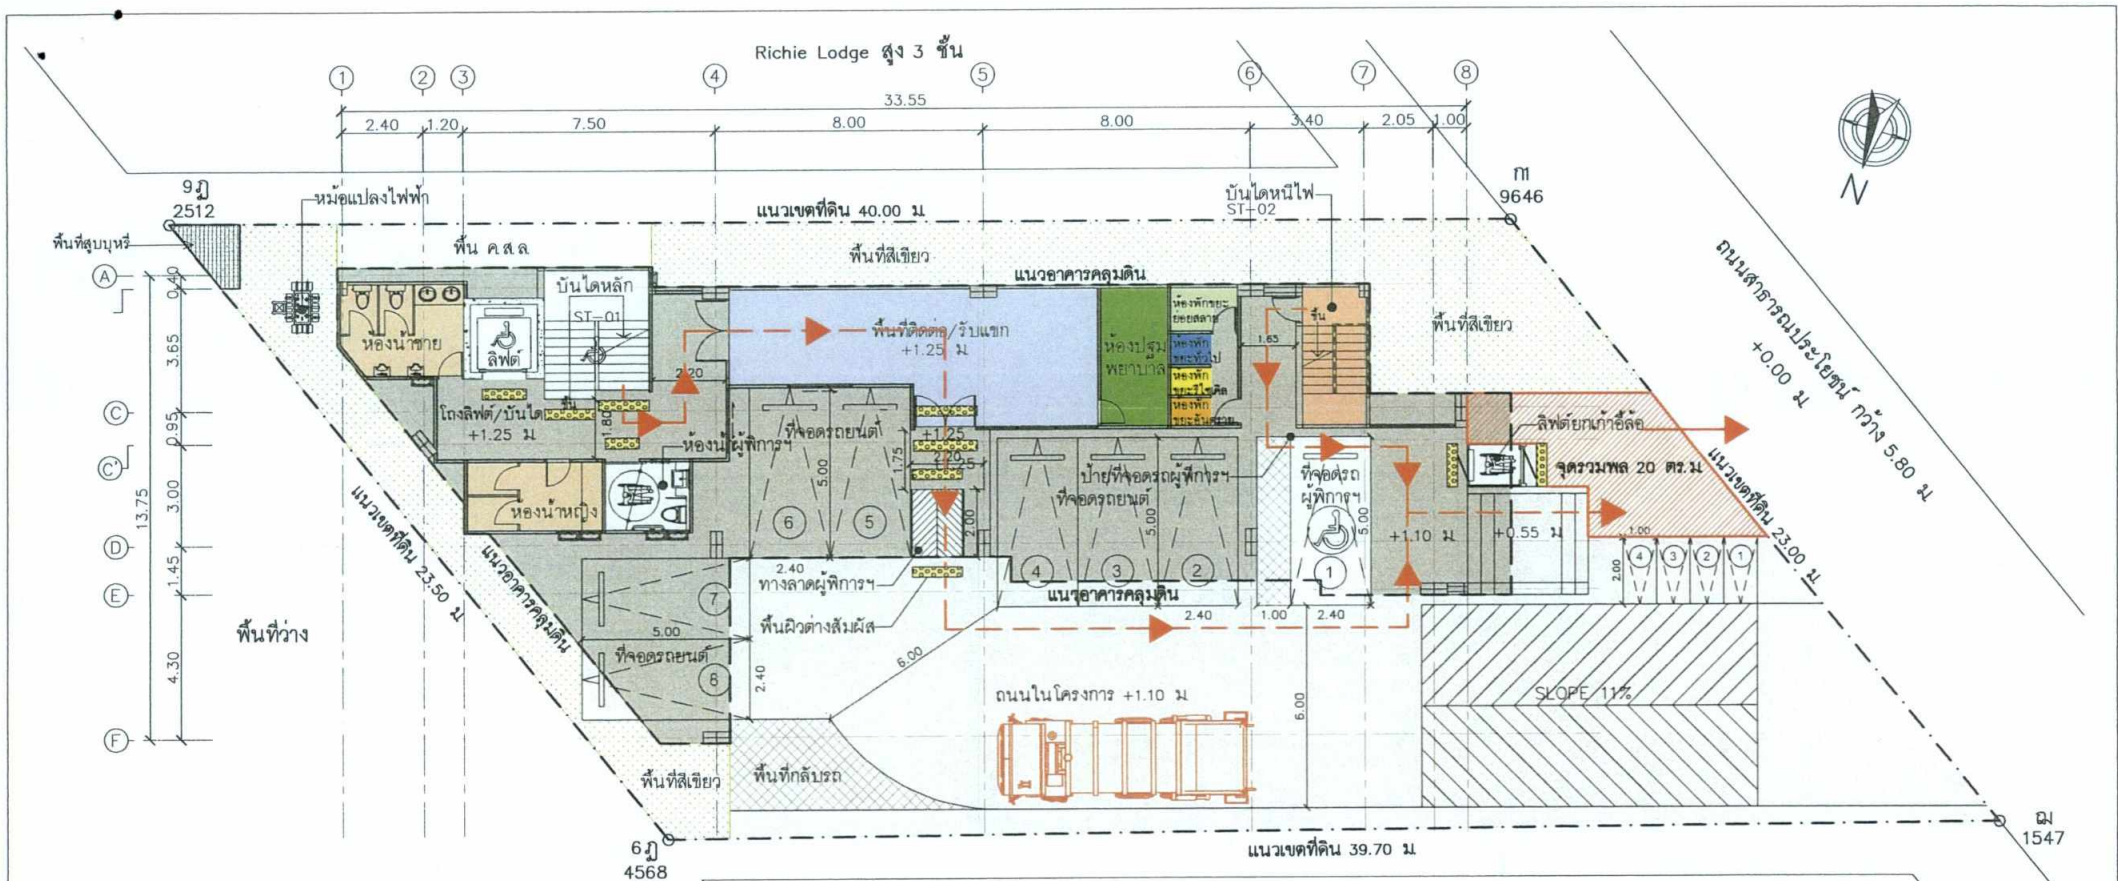
- สัญลักษณ์**
- จุดรวมพลพื้นที่ 20 ตร.ม.
 - เส้นทางหนีไฟไปยังจุดรวมพล
 - เส้นทางหนีไฟจากจุดรวมพลสู่พื้นที่ปลอดภัยนอกโครงการ
 - รถดับเพลิง

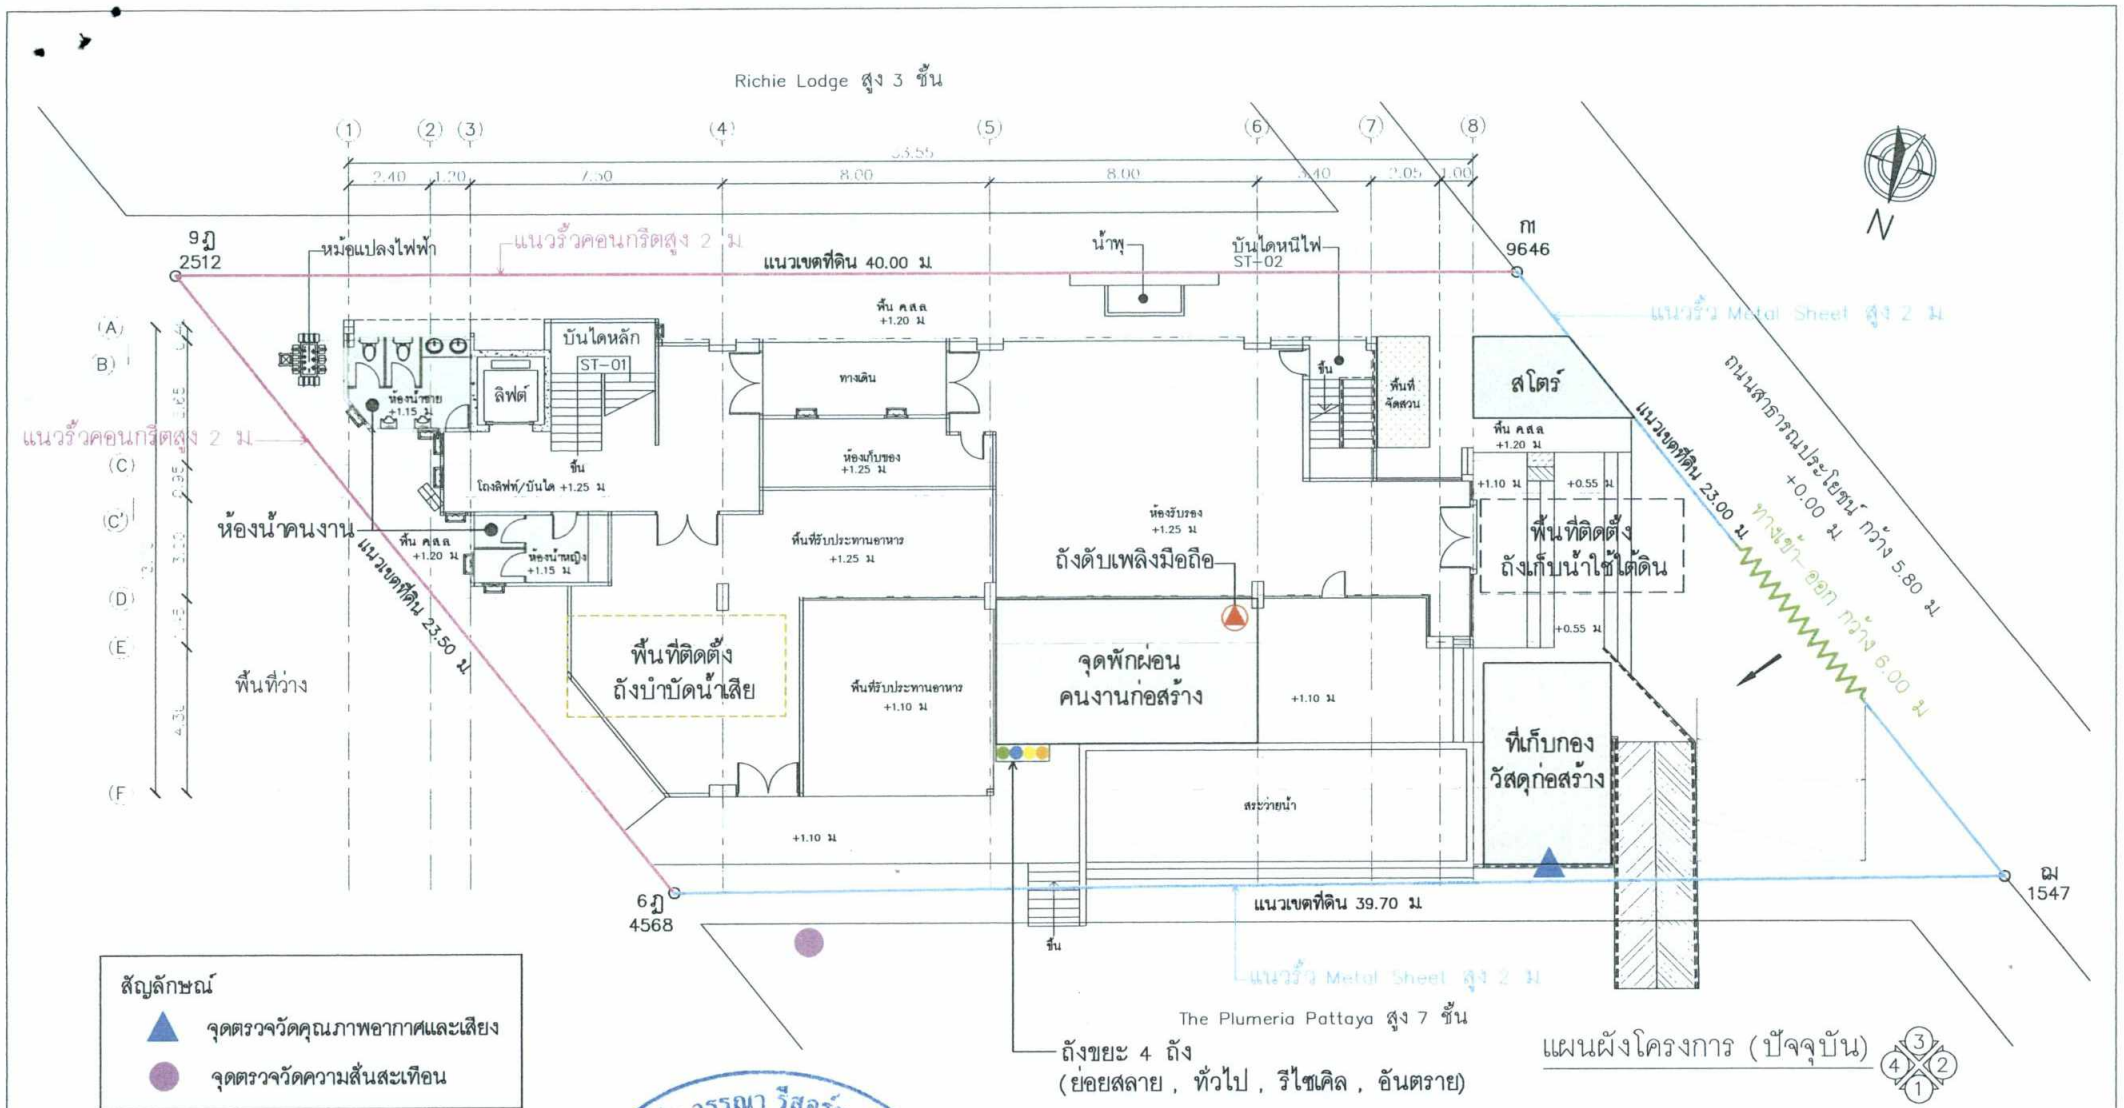
- สัญลักษณ์**
- ▲ จุดตรวจวัดคุณภาพอากาศและเสียง
 - จุดตรวจวัดความสั่นสะเทือน

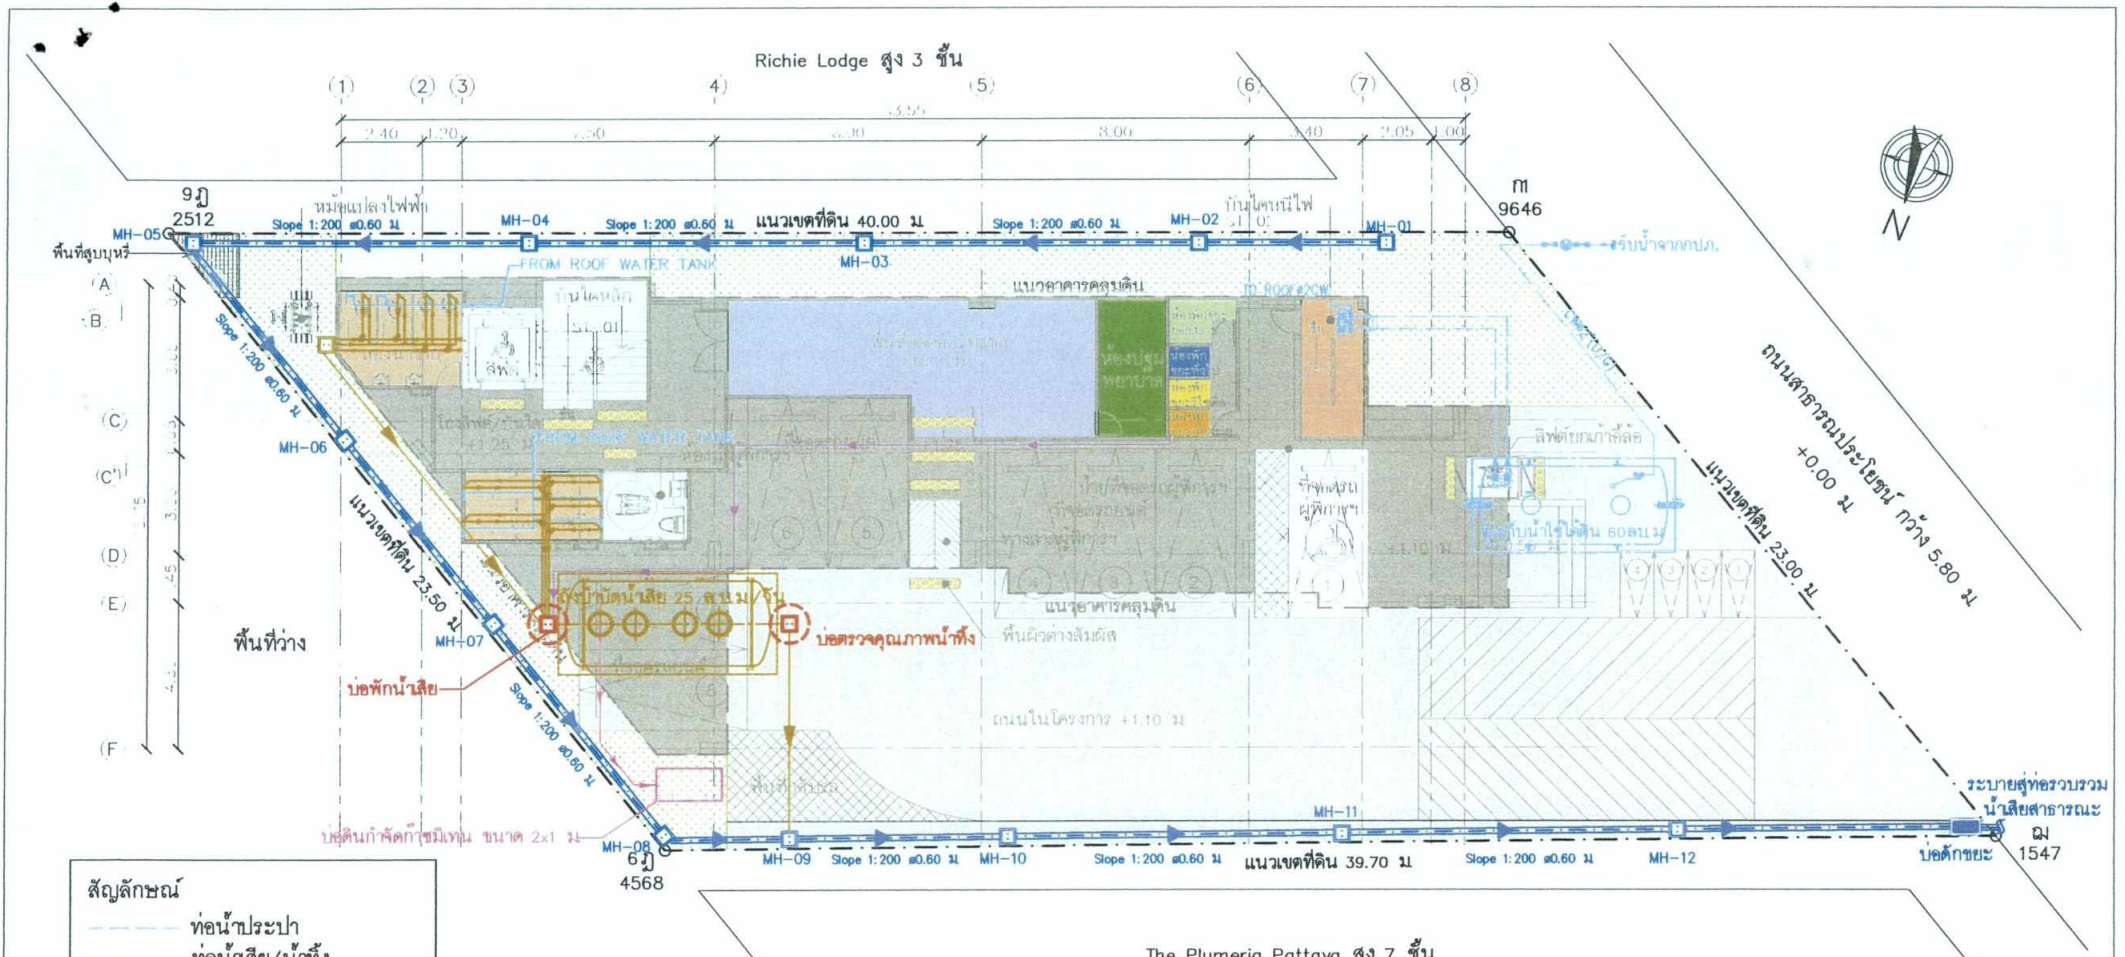
- สัญลักษณ์**
- ท่อน้ำประปา
 - ท่อน้ำเสีย/น้ำทิ้ง
 - ท่อน้ำเสียจากห้องพักขยะ
 - ท่อรวบรวมก้ำมิเทน
 - ท่อระบายน้ำฝน
